**REMOÇÃO DE INSTRUMENTO FRATURADO**  
**RELATO DE CASO CLÍNICO**

Monografia apresentada à Faculdade de Odontologia de Piracicaba, da Universidade Estadual de Campinas, como requisito para obtenção de Título de Especialista em Endodontia.

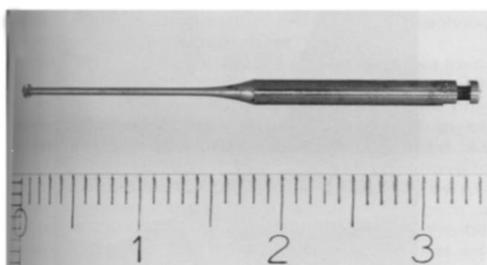
**Fig. 01** (Fors & Berg, 1986)

Fors e Berg (1986) descreveram uma técnica para remoção de uma lima Hedstrom fraturada no canal mesio lingual de um terceiro molar inferior. O material utilizado foi: pequenas brocas esféricas de haste longa e um suporte de agulha usada em micro cirurgia por oftalmologistas, que foi modificado por Fors para possibilitar uma pega melhor (fig. 01 e fig. 02).

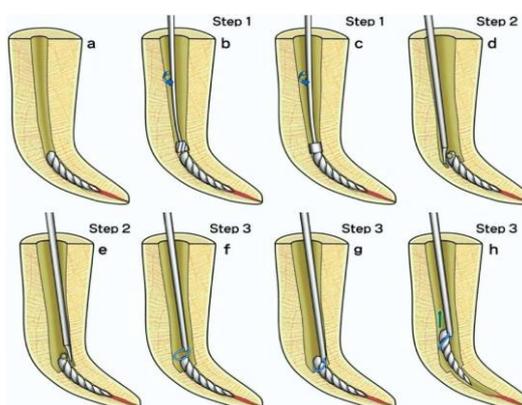
**Figura 03.** Procedimentos para a remoção de um instrumento separado usando o novo sistema de remoção. (a) Inicialmente um canal com instrumento fraturado. (b) Canal ampliado com CBA. (c) Remoção de dentina em torno do fragmento com o uso da CBB. (d) e (e) A ponta de ultrassom semicircular ao redor do fragmento para criar espaço para a remoção. (f) Colocação de o laço sobre o arquivo separado. (g) Fixação o laço para pegar o arquivo separado. (h) A remoção do arquivo separado do canal radicular. (Terauchiet al., 2006)

etapas com três diferentes técnicas e três novos instrumentos. A primeira etapa tem o objetivo de aumentar o acesso ao fragmento e para isso foram criadas duas brocas de baixa rotação: Broca de Corte A (CBA) e Broca de Corte B (CBB). A CBA é usada para alargar as paredes do canal e possibilitar que a segunda broca entre em contato com a parte cervical do instrumento fraturado. A ponta da CBB tem a forma cilíndrica que corta as bordas do fragmento e acaba proporcionando um espaço para o uso de pontas de ultrassom. As brocas podem ser usadas em canais curvos, pois possuem haste flexível e se movimentam no sentido anti-horário possibilitando o instrumento impactado se soltar, caso o clínico não consiga a remoção deve seguir para a segunda etapa. (fig.03)

O segundo passo visa cortar de forma conservadora a dentina ao redor do fragmento para expor sua parte coronal. Para realizar esse etapa um instrumento de ultrassom de 30mm de comprimento foi projetado com o intuito de alcançar o terço apical de um canal longo e sua ponta possui somente 0,2mm de diâmetro. A vibração deve ser feita na dentina remanescente ao redor do fragmento, caso o instrumento ainda não seja removido deve se seguir para a terceira etapa. (fig. 03)

Na última etapa foi desenvolvido um dispositivo para retirar o fragmento diretamente do canal. Ele consiste em uma cabeça conectada a um tubo descartável (0,45mm de diâmetro) com um laço feito de fio de NiTi (0,08) que se projeta a partir do tubo. A outra parte é um corpo de bronze equipada com uma alça que desliza do lado que prende o fio. Ela serve para controlar o laço e promover a presa da porção coronária do instrumento que foi exposto anteriormente nas duas primeiras etapas. (fig. 03)

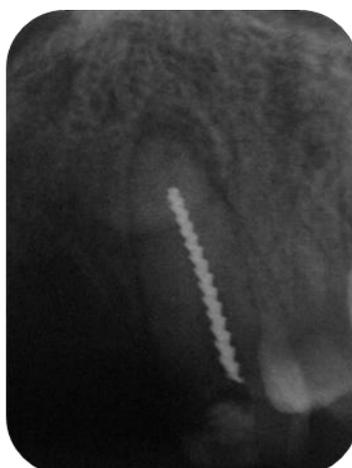
O paciente ONS, 35 anos, apresentou-se a Clínica de Especialização da Faculdade de Odontologia de Piracicaba com a indicação de tratamento endodôntico do elemento 23. Foi realizado um exame radiográfico e constatado uma lima fraturada em toda a extensão do canal radicular (fig. 04 e 05). Após o paciente ser informado sobre o tratamento endodôntico, suas conseqüências, benefícios e os riscos quanto à remoção da lima fraturada, o mesmo deu consentimento para realização do tratamento.

Fig. 04 – RX mostrando a presença de instrumento fraturado.

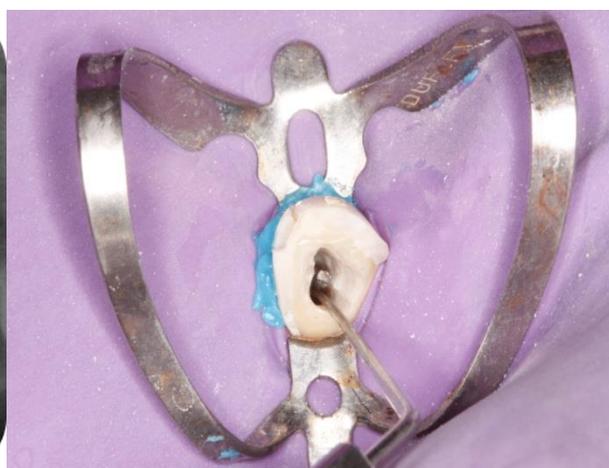
Fig. 05

Fig. 05- Verificação clínica da presença de instrumento fraturado.

Paciente foi anestesiado com Lidostein (Lidocaína com epinefrina 1:100.000), em seguida a restauração foi removida com broca carbide 1013 (KG Sorensen, São Paulo, SP, Brasil). A lima fraturada estava visível desde a câmara pulpar (fig. 05). O instrumento teve que ser desgastado totalmente utilizando ultrassom (V-150, ADIEL-Nac Plus comercial LTDA, SP, Brasil) e auxiliado pelo microscópio (D. F. Vasconcellos S/A, São Paulo, Brasil).

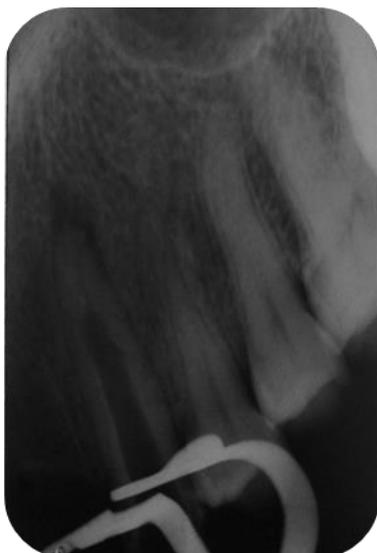
Fig. 06 – RX após a remoção de instrumento fraturado;

Após a remoção total da lima fraturada (fig. 06) foi realizado o preparo biomecânico com limas K-files (DentsplyMaillefer, Ballaigues, Suíça) e Clorexidina 2% (Endogel, Itapetininga, SP, Brasil) com soro fisiológico como substancia irrigadora (fig. 06). Em seguida foi realizada a obturação do canal radicular com cimento Endomethasone (Septodont, França) (fig. 07 e 08).

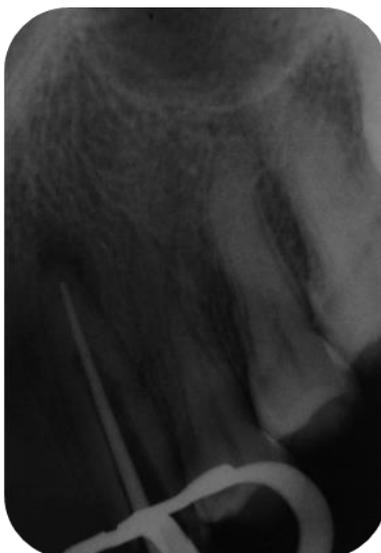
Fig. 07 – Conimetria antes da obturação.

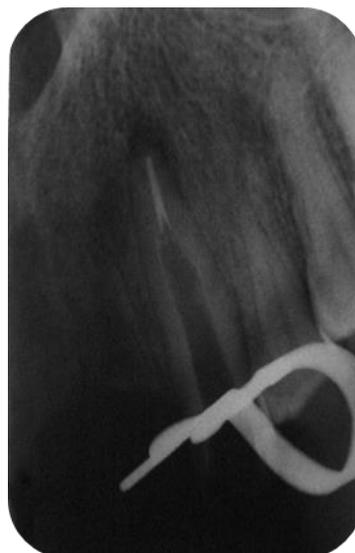
Fig. 08 – Obturação do canal radicular.

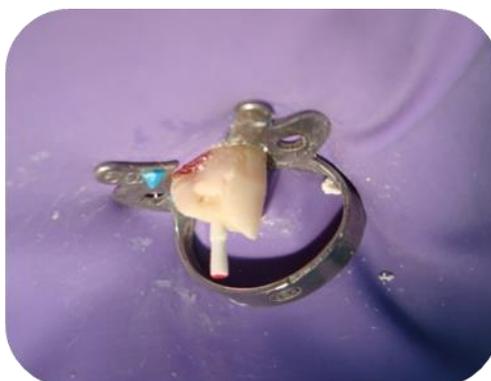
Fig. 09 – Pino de fibra de vidro no elemento dental.

Devido ao desgaste provocado pela remoção da lima, as paredes do canal radicular se encontravam bastante fragilizadas, então, optou-se pela colocação de um pino de fibra de vidro N° 2 (Angelus Indústria de Produtos Odontológicos S/A, PR, Brasil) (fig. 09).

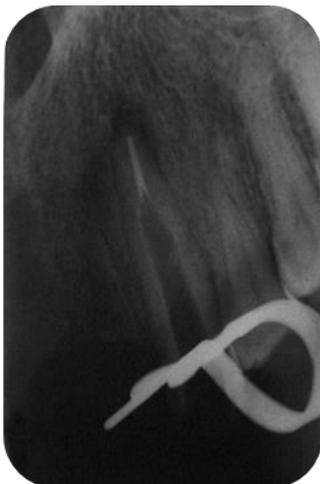
Fig. 10 – Material obturador removido até 4mm do ápice radicular.

O material obturador foi removido até 4mm do ápice radicular (fig. 10), o pino foi modelado com Resina Z250 (3M do Brasil Ltda, SP, Brasil), (fig. 11 e fig. 12).

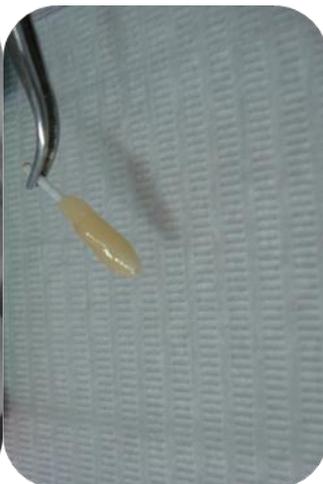
Fig. 11 – Pino modelado com resina.

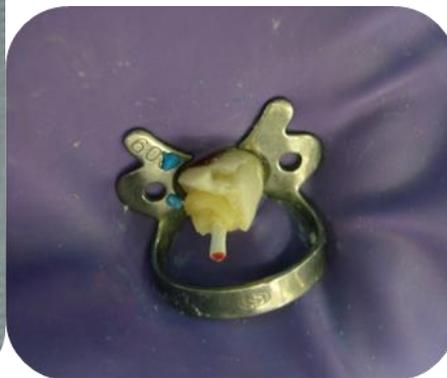
Fig. 12 – Prova do pino de fibra modelado dentro do canal radicular.

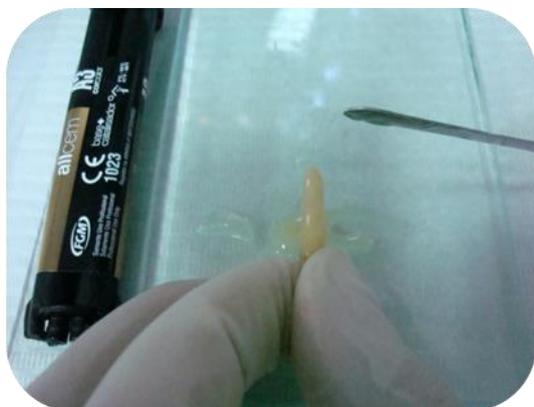
Fig 13

Fig. 13 – Cimentação do pino de fibra de vidro.

Em seguida foi feita a cimentação com cimento resinoso Allcem (FGM Produtos Odontológicos, SC, Brasil), (fig. 13 a 15). Por fim, visando reabilitação funcional do elemento dental, foi realizada restauração definitiva com Resina Z250 (3M do Brasil Ltda, SP, Brasil), (fig. 16 e fig. 17).

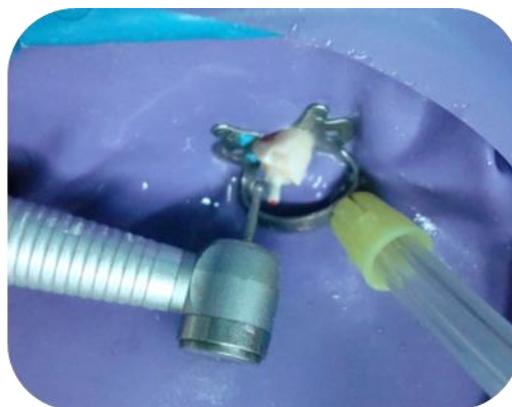
Fig 14

Fig. 14 – Remoção do excesso de resina.

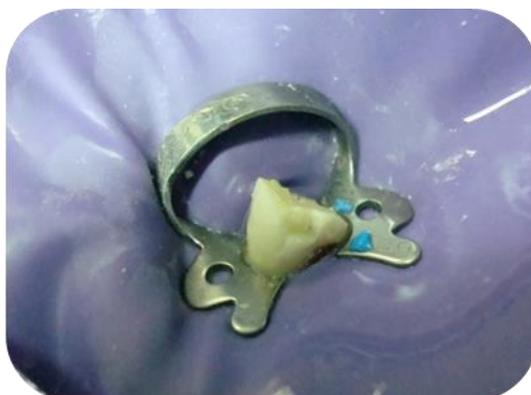
Fig. 15 – Restauração definitiva.

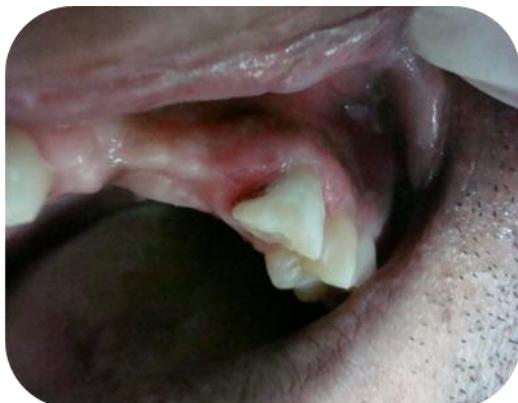
**Fig. 16**

Fig. 16 – Estado clínico final do paciente.

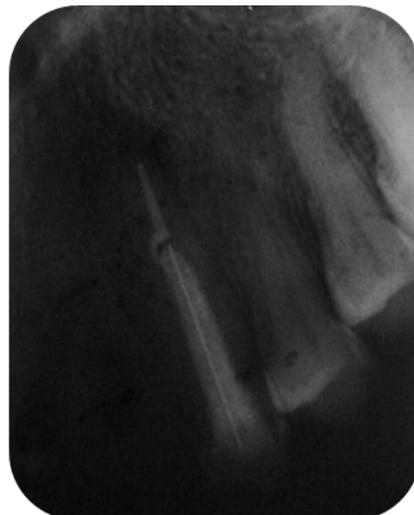
**Fig. 17**

Fig. 17 – RX Final.
