**Análises radiográficas de defeitos internos de  
infraestruturas protéticas implantossuportadas  
fundidas em Titânio comercialmente puro**

Monografia apresentada à Faculdade de Odontologia de Piracicaba, da Universidade Estadual de Campinas, para obtenção do título de Especialista em Implantodontia.

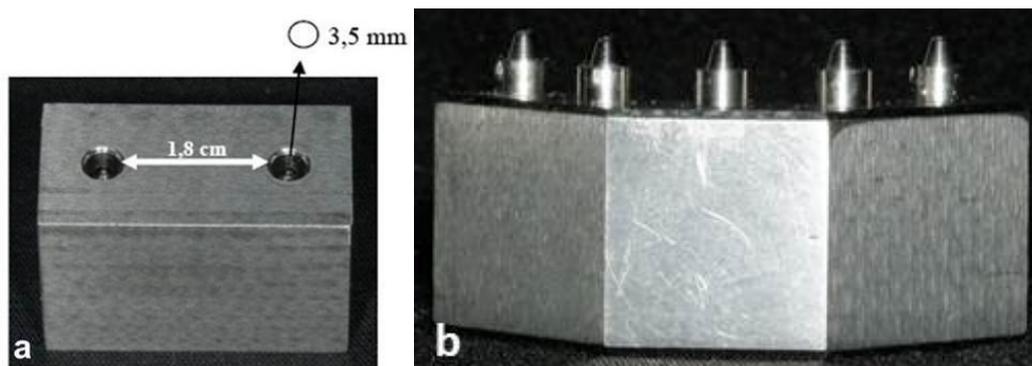
O enceramento das peças foi executado a partir de duas matrizes em aço inoxidável (Figura 1), que simularam, respectivamente, cinco implantes mandibulares situados entre os forames mentuais (prótese tipo protocolo / PTP), e dois implantes instalados na região de primeiro pré-molar e primeiro molar inferiores (prótese parcial fixa / PPF).

**Figura 1.** Matrizes metálicas. a) Prótese Parcial Fixa (PPF); b) Prótese Tipo Protocolo (PTP).

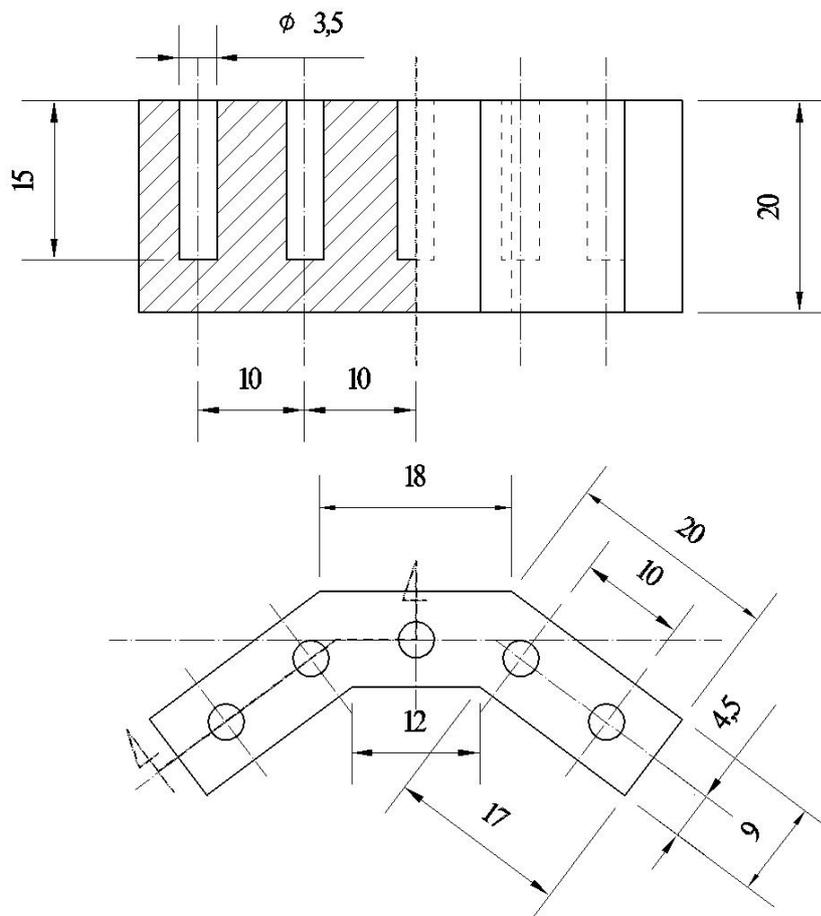
A matriz metálica para instalação de 5 implantes (PTP) foi confeccionada segundo o desenho esquemático representado pela figura 2, com altura de 20 mm. Foram realizados cinco furos paralelos entre si de 3,5 mm de diâmetro, dispostos simetricamente a partir da linha mediana do arco. Cinco replicas de pilares tipo *mini abutment* (SIN – Sistema de Implante Nacional S/A, São Paulo, SP, Brasil) foram instaladas nos furos e imobilizadas por parafusos transversais. As replicas distaram entre si 10 mm de centro a centro.

**Figura 2.** Desenho esquemático da matriz metálica para encerramento das PTPs.

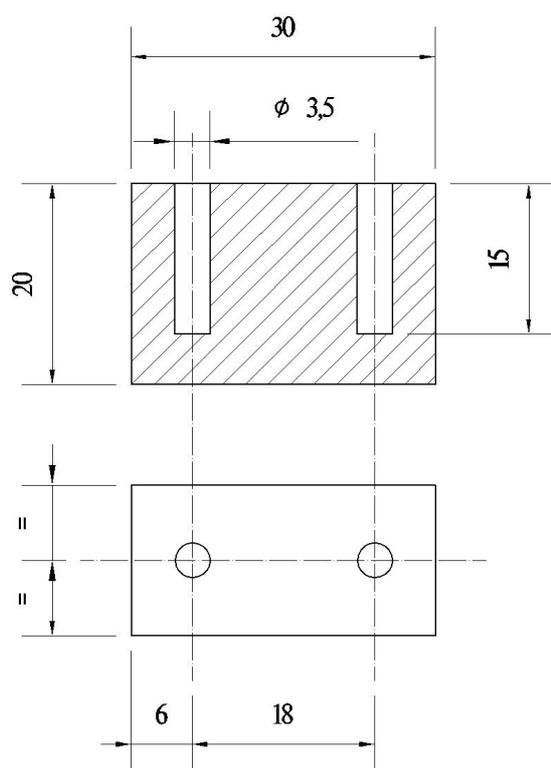
A matriz metálica para instalação de 2 implantes (PPF) foi confeccionada, segundo o desenho esquemático representado pela figura 3. Essa matriz também apresentou-se com altura de 20 mm, e nela foram confeccionadas duas perfurações, da mesma maneira que para a matriz metálica já descrita. A distância dessas perfurações do centro das mesmas até a borda lateral foi de 6,0 mm. Duas replicas de pilares tipo *mini abutment* (SIN – Sistema de Implante Nacional S/A, São Paulo, SP, Brasil) foram instaladas nas perfurações e imobilizadas também da mesma forma. As replicas distaram entre si 18 mm de centro a centro, ou seja, 14,5 mm de borda a borda.

**Figura 3.** Desenho esquemático da matriz metálica para enceramento das PPFs.

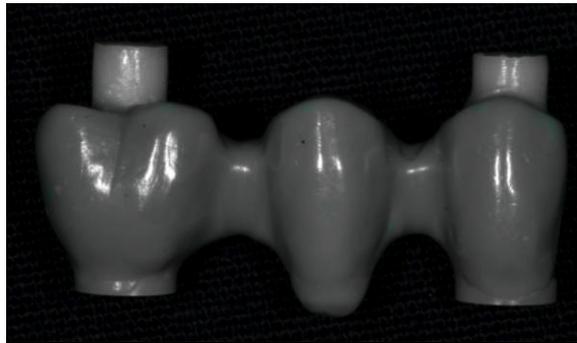
O enceramento da estrutura de 3 elementos (PPF) (Figura 4) foi feito por meio da técnica de enceramento progressivo. Para isso utilizou-se cera cinza para escultura (Cera Yeti Thowax, Dental Produkte GmbH, Engen, Alemanha).

**Figura 4.** Padrão de enceramento em cera cinza (PPF)

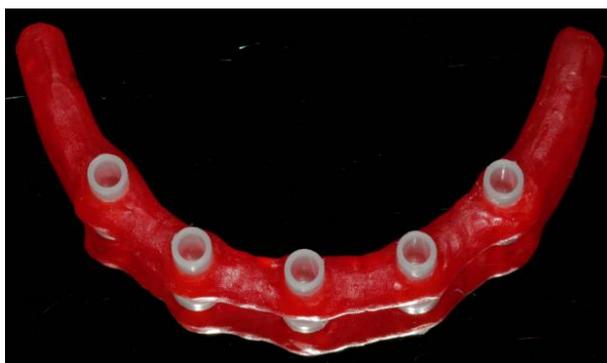
Já para a estrutura de 10 elementos (PTP), foram confeccionados bastões de resina acrílica de baixa contração Duralay II (Reliance Dental Mfg. Co, Worth, II, EUA), com secção transversal de 5 mm, adquiridos por meio da moldagem de sprues pré-fabricados (Dentaurum, Alemanha). Essa moldagem foi feita utilizando-se silicone laboratorial de condensação (Zetalabor, Zhermack, Rovigo, Itália). Os bastões obtidos em resina foram unidos aos cilindros calcináveis adaptados aos análogos, por meio da técnica de Nealon, conferindo a estrutura um formato de arco (Figura 5). Para a confecção do *cantilever*, usou-se um bastão de 15 mm de comprimento (Rubo & Souza, 2008).

**Figura 5.** Padrão de enceramento em resina acrílica (PTP).

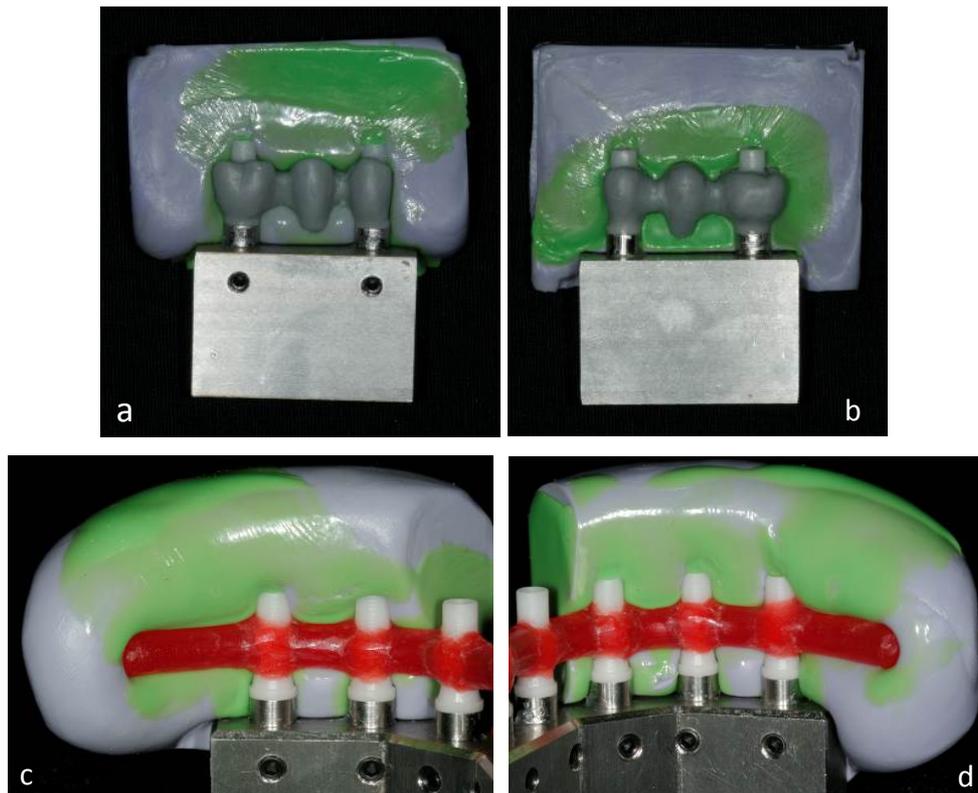
Após o enceramento foi realizada a duplicação do enceramento padrão utilizando silicone de adição (Flexitime Easy Putty, Correct Flow, Heraeus-Kulzer, Hanau, Alemanha). Esse procedimento foi feito para permitir a padronização e duplicação de outras 9 infraestruturas para cada grupo (n=10), que foram encerasadas em resina acrílica de baixa contração Duralay II (Reliance Dental Mfg. Co, Worth, II, EUA). A configuração externa desse padrão foi moldada em etapas, de forma a permitir a confecção de um molde bi-partido para a confecção das infraestruturas. Primeiramente, moldou-se um dos lados do conjunto, e após a polimerização do silicone, isolou-se com vaselina sólida as extremidades desse molde. Em seguida, moldou-se o outro lado, atentando-se ao fato de que o mesmo estivesse bem justaposto à extremidade isolada do molde (Figura 6).

**Figura 6.** Molde em silicone de adição. a,b) PPF; c,d) PTP.

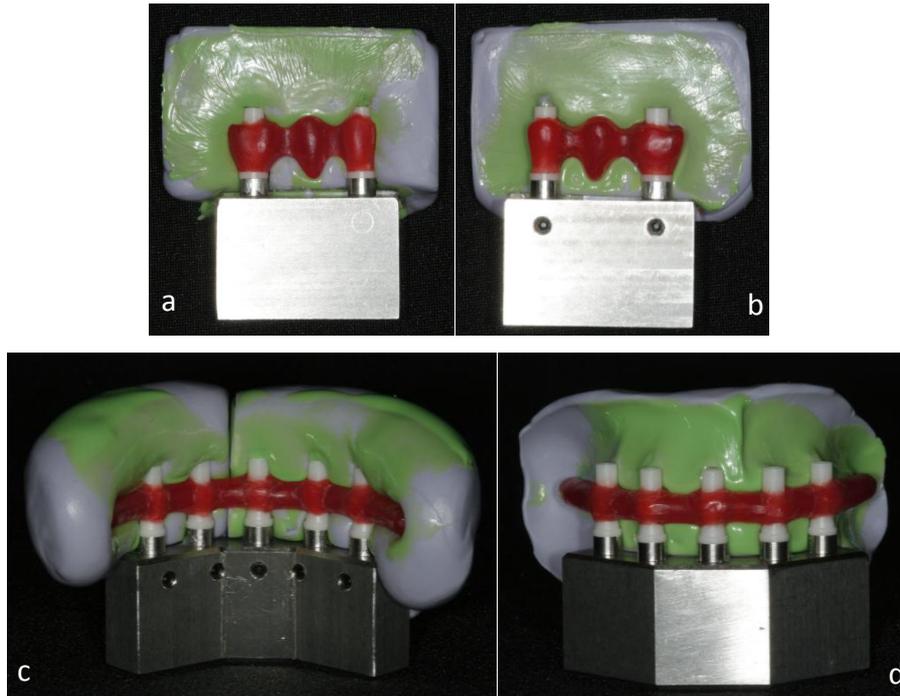
Por meio desse molde de silicone as infraestruturas foram enceradas em resina Duralay II (Reliance Dental Mfg. Co, Worth, IL, Estados Unidos). Durante a duplicação das peças, a adequada adaptação dos cilindros no modelo mestre, e do molde de silicone no modelo foram verificadas, para certificar a fidelidade na duplicação. O modelo mestre, com os cilindros calcináveis previamente parafusados aos análogos, foi posicionado no molde de silicone e ambas as partes preenchidas com resina acrílica por meio da técnica de Nealon, com auxílio de um pincel. As partes do molde de silicone foram posteriormente unidas, esperando-se 5 minutos para adequada polimerização da resina acrílica, antes da abertura do mesmo (Figura 7).

**Figura 7.** Obtenção das infraestruturas em resina acrílica. a, b) PPF; c, d) PTF.

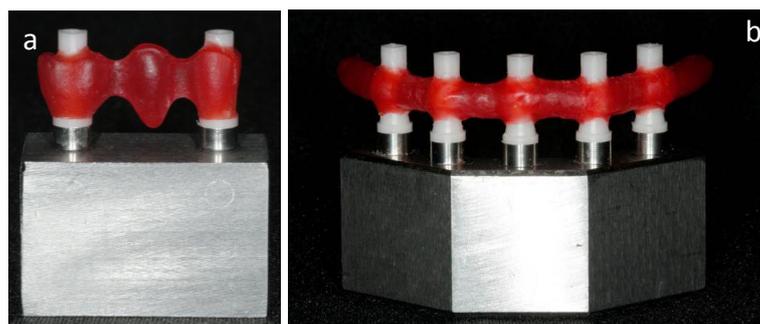
Após o processo de enceramento das estruturas metálicas, as peças foram seccionadas com o uso de um disco de aço monoface para evitar tensões ocorridas devido a contração de polimerização da resina acrílica. As peças de PPF foram seccionadas na região entre pré-molares; às de PTF foram seccionadas em quatro regiões distintas, entre os análogos. As regiões seccionadas foram novamente posicionadas no molde de silicone, parafusadas aos análogos e unidas com resina acrílica. Com o uso de pontas de tungstênio realizou-se o acabamento das infraestruturas em resina (Figura 8).

**Figura 8.** Enceramento concluído sobre a matriz metálica. a) PPF; b) PTF.

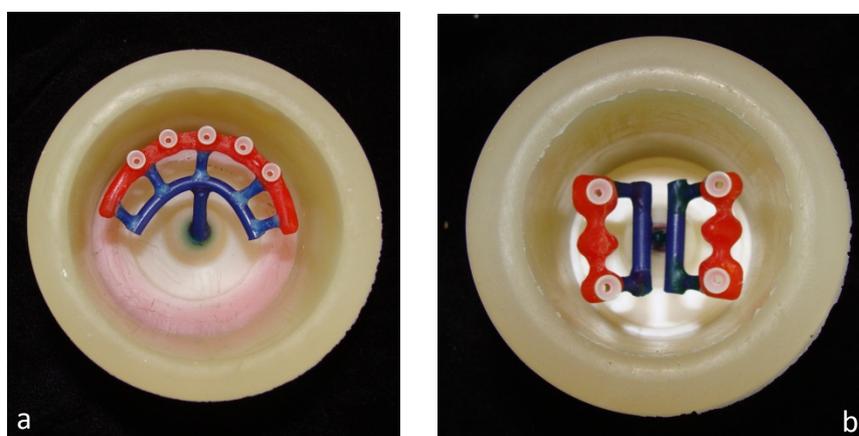
Em seguida, os condutos de alimentação foram unidos à base cônica do anel inclusor de silicone (Anel de Silicone, Dentaurem J.P. Winkelstroeter KG, Pforzheim, Alemanha) (Figura 9). O revestimento (Rematitan Plus, Dentaurem, Pforzheim, Alemanha) foi proporcionado de acordo com as instruções do fabricante (40 mL de líquido específico e 250 g de pó) e espatulado mecanicamente a vácuo por 60 segundos em um espatulador elétrico (Multivac 4, Degussa-Hüls, Hanau, Alemanha). Após a manipulação, a massa foi vertida sob vibração e deixada em temperatura ambiente até o início da reação de cristalização, momento em que o anel foi removido. Após

**Figura 9.** Estruturas enceradas, adaptadas à base formadora de cadinho e anel de silicone.  
a.) PTP / b.) PPF.

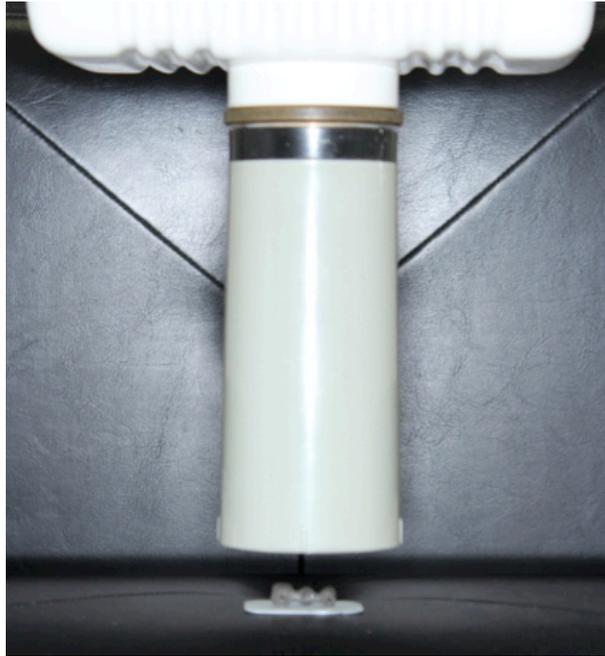
As estruturas fundidas foram radiografadas utilizando-se as seguintes técnicas radiográficas (Figura 10):

**Técnica 1** (radiografia analógica convencional): Exposição da estrutura fundida à radiação de 70 kV e 10 mA utilizando-se 0,6 s de tempo de exposição, a uma distância de  $\pm 12$  mm do cone do aparelho radiográfico convencional (analógico). O aparelho utilizado foi o aparelho Spectro 70X (Dabi Atlante, Campinas, Brasil).

**Técnica 2** (radiografia analógica de alta potência): Exposição da estrutura fundida à radiação de 90 kV e 15 mA utilizando-se 0,6 s de tempo de exposição, a uma distância de  $\pm 12$  mm do cone do aparelho radiográfico convencional (analógico). O aparelho utilizado foi o aparelho GE 1000, modelo 46-158800G2 (General Electric CO., Milwaukee, EUA).

**Figura 10.** Tomada radiográfica.

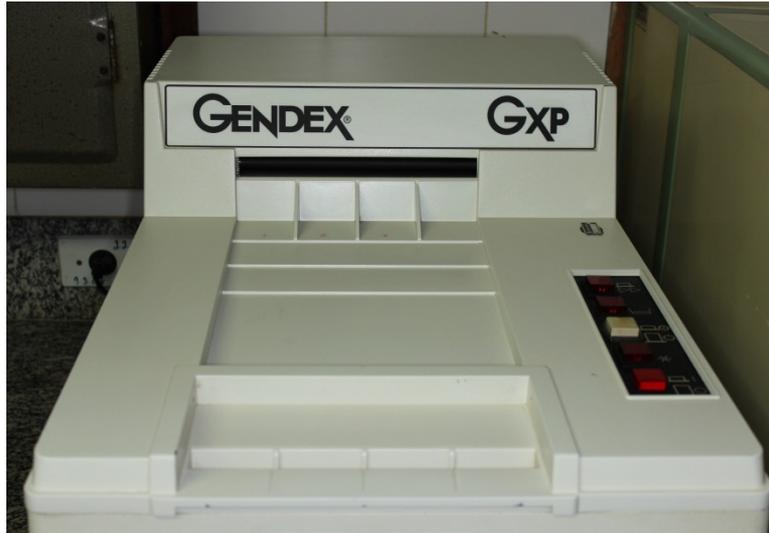
As radiografias obtidas foram processadas em processadora automática GXP, modelo 110-0096G (Gendex Dental Systems, EUA) (figura 11). Em seguida foram analisadas visualmente quanto à presença de porosidades. A porcentagem de presença por grupo foi calculada, e os dados obtidos foram submetidos ao teste Qui-Quadrado ( $\alpha=0,05$ ).

**Figura 11.** Processadora automática GXP, modelo 110-0096G.

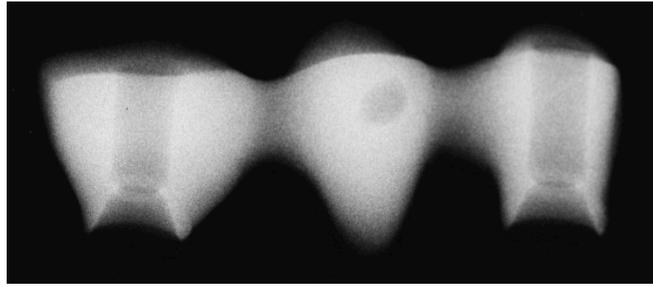
**Figura 12.** Radiografia obtida de PPF por meio da técnica 2.

As figuras 12, 13, 14 e 15 mostram com propriedade a diferença na qualidade da radiografia obtida por meio das duas análises radiográficas estudadas. Nota-se que as radiografias obtidas pelas técnicas de alta potência evidenciam uma maior quantidade de poros, e são radiografias que apresentam mais diferenças entre os tons de cinza, ou seja, mais nitidez na análise de porosidades internas. Já as radiografias obtidas pelas técnicas convencionais, parecem mostrar a estrutura protética em um tom mais claro, com menor diferença entre os tons de cinza, o que dificulta a observação dos poros presentes.

Neste trabalho em questão, verificou-se haver realmente a presença de poros no interior do titânio fundido (Figuras 12, 14 e 15), o que corrobora diversos trabalhos na literatura (Eisenburger & Addy, 2002; Zavanelli *et al.*, 2002; Eliopoulos *et al.*, 2004; Guilherme *et al.*, 2005; Nuñez *et al.*, 2011; Nuñez *et al.*, 2011B). Além disso, pode-se comprovar essa presença por meio de radiografias odontológicas das infraestruturas metálicas fundidas, da mesma maneira que outros autores (Wang & Boyle, 1993; Nuñez *et al.*, 2010; Nuñez-Pantoja *et al.*, 2011). Sabe-se que isso é possível devido ao baixo peso atômico do metal em questão, e conseqüentemente, baixo peso específico, o que o torna um metal de baixa radiopacidade, quando comparado a outras ligas odontológicas, permitindo assim essa análise (Wang & Boyle, 1993; Eisenburger & Addy, 2002; Guilherme *et al.*, 2005; Nuñez *et al.*, 2011).

A técnica 1 mostrou-se como sendo uma técnica de pior qualidade para a finalidade da análise radiográfica, da presença de defeitos internos, nas estruturas metálicas. Isso fica claro quando se percebe que os 20% de resultados positivos para essa técnica foram verificados com dificuldade, quando foram analisadas as próteses parciais fixas. Além disso, 30% dos 90% de presença para as próteses tipo protocolo também foram vistos com alguma dificuldade. Outro resultado que confirma essa afirmação é a análise das figuras 13 e 15, quando comparadas às 12 e 14. A presença de poros é muito mais evidente nessas últimas, as quais são referentes às radiografias obtidas pela técnica 2.

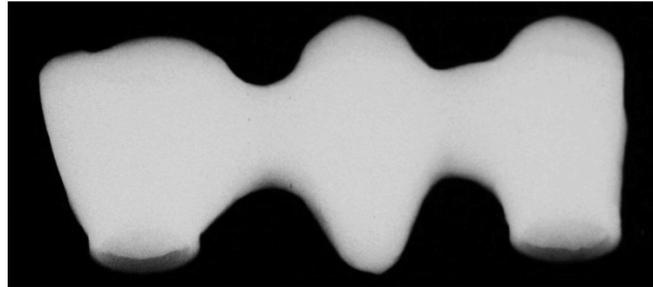
**Figura 13.** Radiografia obtida de PPF por meio da técnica 1.

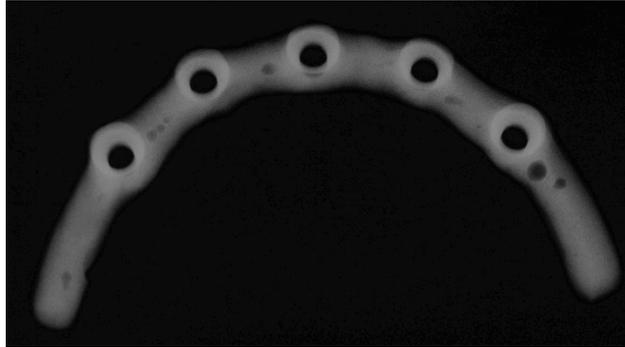
**Figura 14.** Radiografia obtida de PTP por meio da técnica 2.

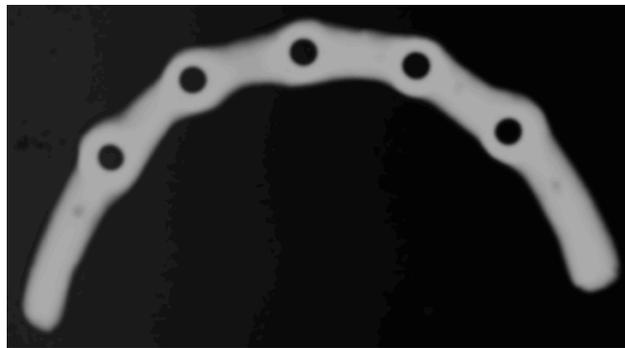
**Figura 15.** Radiografia obtida de PTP por meio da técnica 1.
