**UNIVERSIDADE ESTADUAL DE CAMPINAS**

**FACULDADE DE ODONTOLOGIA DE PIRACICABA**

**Monografia de Final de Curso**

**AVALIAÇÃO DA RESISTÊNCIA DE UNIÃO DE REPAROS EM  
RESINA COMPOSTA COMPACTÁVEL CONFECCIONADOS COM  
DIFERENTES COMBINAÇÕES RESTAURADORAS**

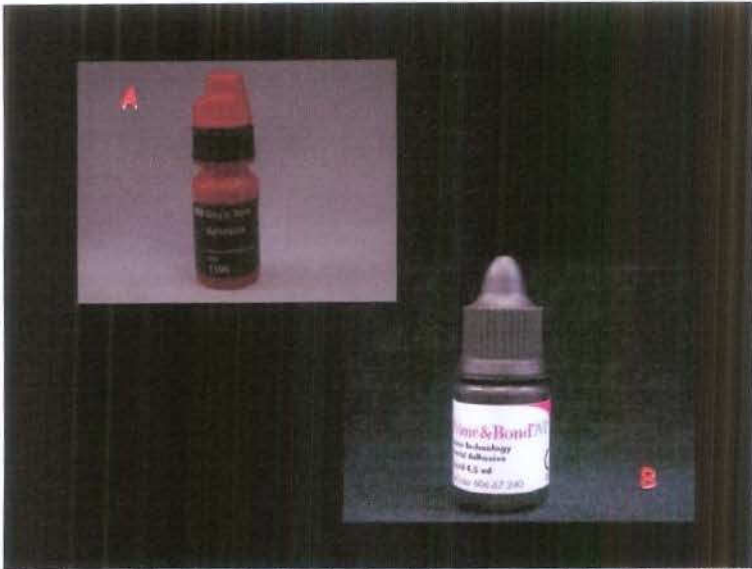
Figura 2- Adesivos utilizados: A- Single Bond (sem carga); B- Prime & Bond NT (com carga).

*Grupo 2* - Foi realizado o condicionamento da superfície com ácido fosfórico 37% durante 30 segundos, lavagem por 15 segundos e secagem. O adesivo Single Bond (Figura 2) foi aplicado com pincel descartável ("microbrush") em duas camadas consecutivas, seguido de um leve jato de ar e fotoativação por 10 segundos. Posteriormente, foram inseridos dois incrementos de aproximadamente 1,5mm de resina híbrida Filtek Z250 na cor A3.5 (Figura 1), sendo cada incremento fotoativado por 20s.

*Grupo 6* - Foi realizado o condicionamento da superfície com ácido fosfórico 37% durante 30 segundos, lavagem por 15 segundos e secagem. O adesivo Prime & Bond NT (Figura2) foi aplicado sobre a superfície, aguardando-se 20 segundos para posterior

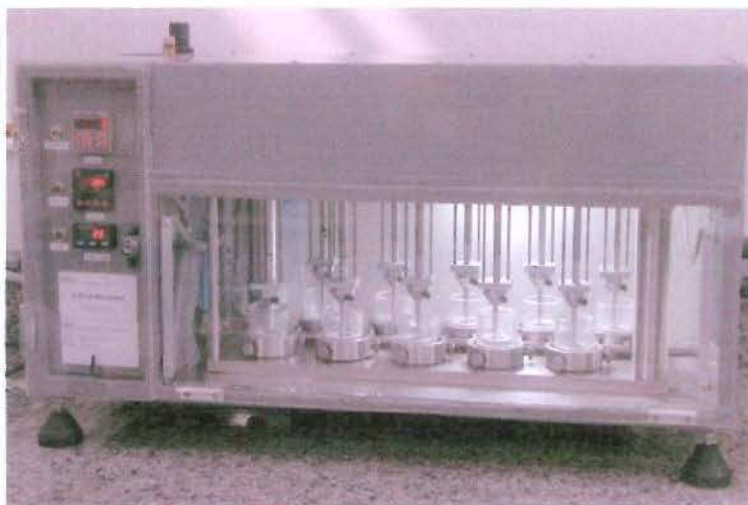
Figura 9- Envelhecimento artificial através de fadiga mecânica em Máquina de Ciclagem Mecânica.

Para a realização do ensaio de envelhecimento, foram confeccionados cilindros em resina de poliestireno, com uma cavidade para adaptação dos blocos. Os cilindros foram confeccionados com tubos de PVC de 2,1 cm de diâmetro e 2,0 cm de altura e os corpos-de-prova prensados nesta cavidade com cera utilidade. Este procedimento foi importante para a adaptação das amostras na Máquina de Ciclagem Mecânica (Figura 9), como também para a manutenção do mesmo eixo de incidência da carga vertical de 80N. Foram realizados 100.000 ciclos, a uma frequência de 2Hz (ciclos/segundo). Durante a ciclagem, os blocos foram mantidos em água destilada a uma temperatura de 37°C.
