**Estudo de um Sistema de Gerência de Pavimentos
para Cidades de Pequeno e Médio Porte**

Autora: Patrícia Bolsonaro Causim

Dissertação de mestrado apresentada à comissão de pós-graduação da Faculdade de Engenharia Civil da Universidade Estadual de Campinas, como parte dos requisitos para obtenção do título de mestre em Engenharia Civil, na área de concentração de Transportes.

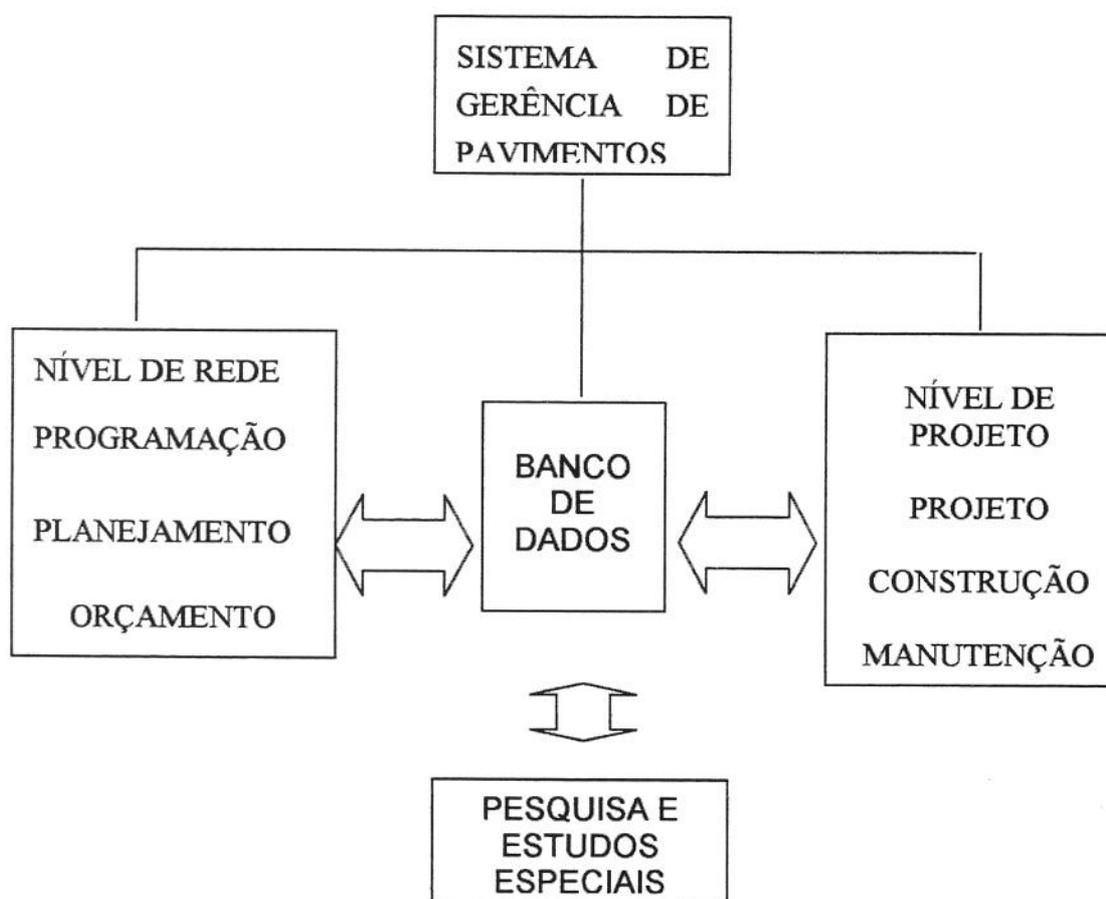
Figura 3.1 – Sistema de Gerência de Pavimentos
Fonte: (HUDSON, et al.) (13)

Um sistema de gerência de pavimentos segundo HUDSON, HAAS & ZANIEWSKI (13) apresenta a estrutura representada na figura 3.1.

As atividades em nível de rede: programação, planejamento e orçamento compõem uma fase onde tem-se uma visão geral da malha pavimentada, obtendo-se informações importantes, tais como: condições dos pavimentos, prioridades de investimento etc.

As atividades em nível de projeto: projeto, construção, manutenção e reabilitação constituem uma fase que trata da geração de alternativas, estratégias de manutenção, reabilitação

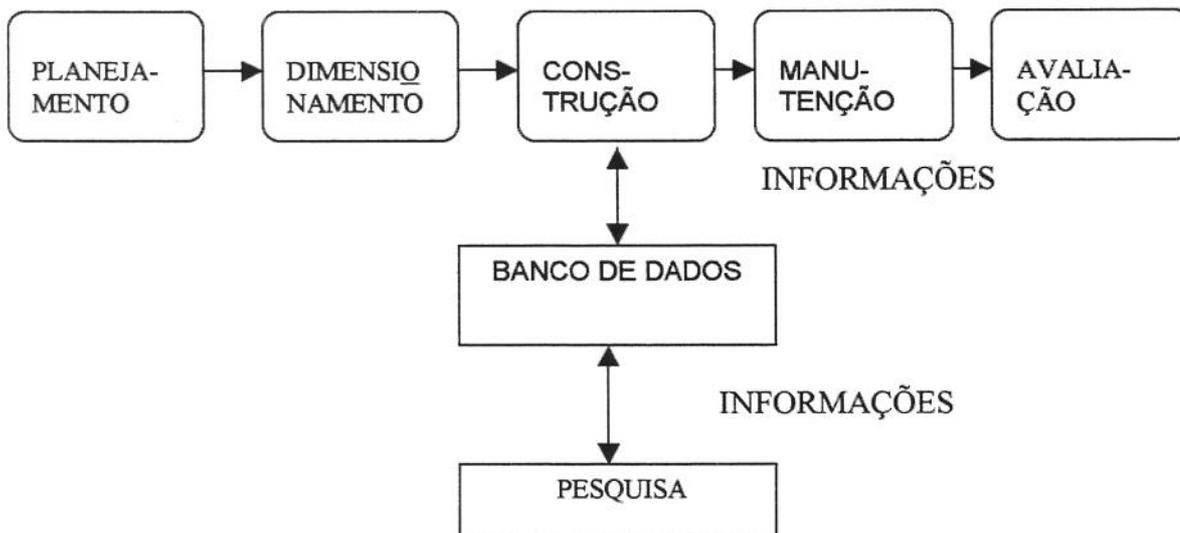
Figura 3.2 – Sistema de Gerência de Pavimentos segundo DNER.
 Fonte: DNER (6)

O DNER (6) analisa a estrutura geral de um sistema de gerência de pavimentos através do esquema mostrado na figura 3.2. Seu sistema é voltado à gerência de pavimentos rodoviários.

Essa estrutura é bastante semelhante àquela proposta por HUDSON et al. (13), porém está apresentada de maneira mais linear.

Na estrutura do DNER (6), as fases de planejamento, dimensionamento, construção, manutenção e avaliação são analisadas separadamente, HUDSON et al. (13) fazem a mesma distinção entre nível de rede e nível de projeto. Os dois sistemas concordam que as fases de alimentação de banco de dados e pesquisa devem estar separados e que uma fase depende da outra para ser analisada.

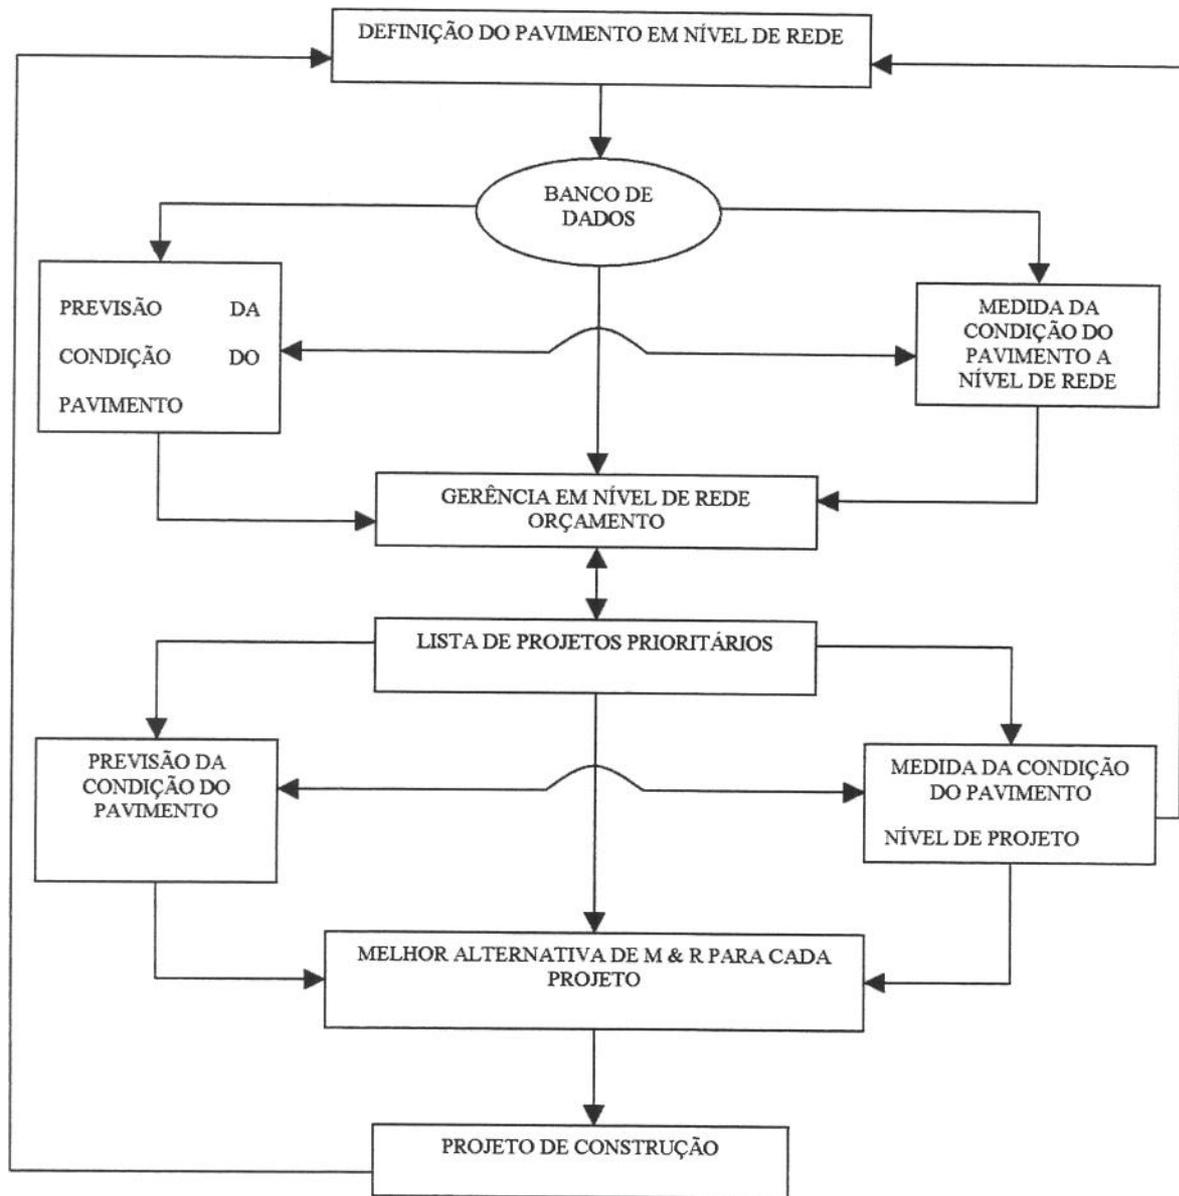
Figura. 3.3 - Processo de Gerência de Pavimentos, segundo Shahin
 Fonte: SHAHIN (21)

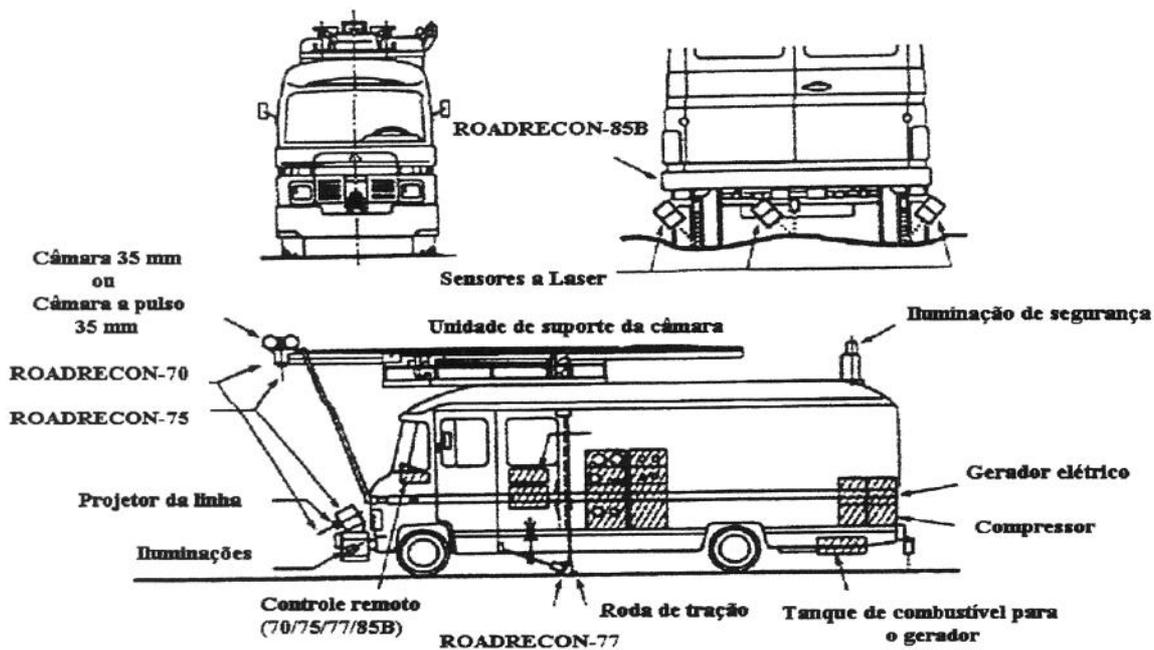
Figura 5.1 – PASCO ROADRECON: sistema característico de equipamento fotográfico automático e sensores laser
 Fonte: (HUDSON et al.) (13)

- o Pasco Roadrecon System produz uma gravação em filme contínuo da superfície do pavimento e uma medida de irregularidade longitudinal; Fotografias são tiradas à noite, em quantidades controladas e com um ângulo de iluminação; uma fina linha óptica pode ser projetada sobre a superfície do pavimento fornecendo, assim, uma linha de referência para avaliação da profundidade dos sulcos; o veículo fotografa uma área de 16 pés (4,8 m) de largura;

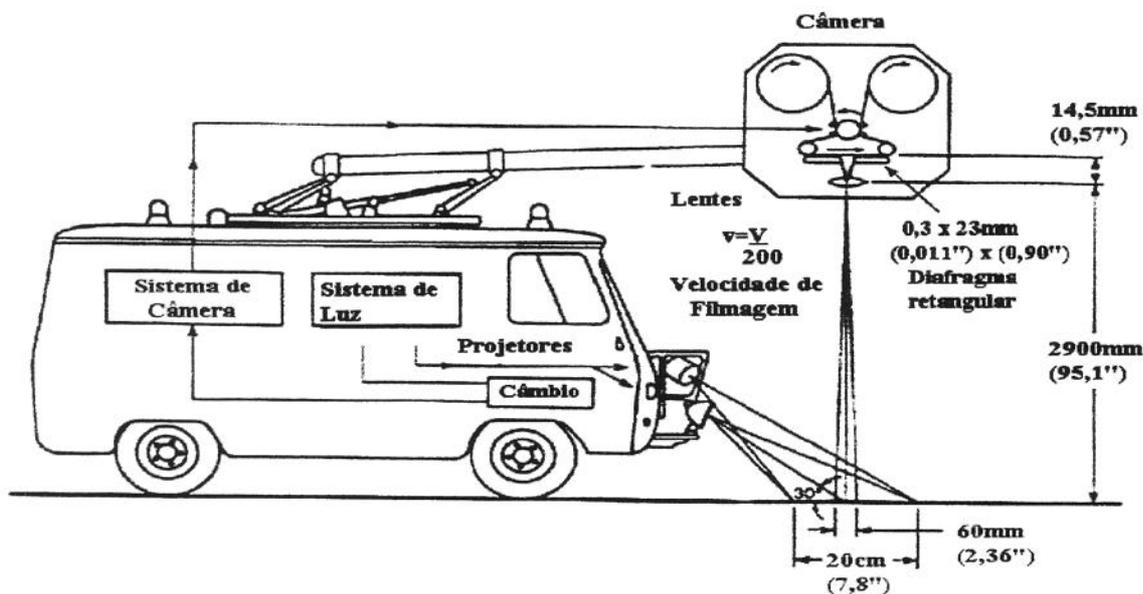
Figura 5.2 – Ilustração esquemática dos princípios do GERPHO: sistema automático fotográfico
 Fonte: (HUDSON et al.) (13)

- o Gerpho System grava uma imagem contínua da superfície do pavimento em um filme de 35 mm. O Gerpho também usa luz artificial para operar à noite. Informações de defeitos são extraídas do filme usando uma tabela especialmente projetada;

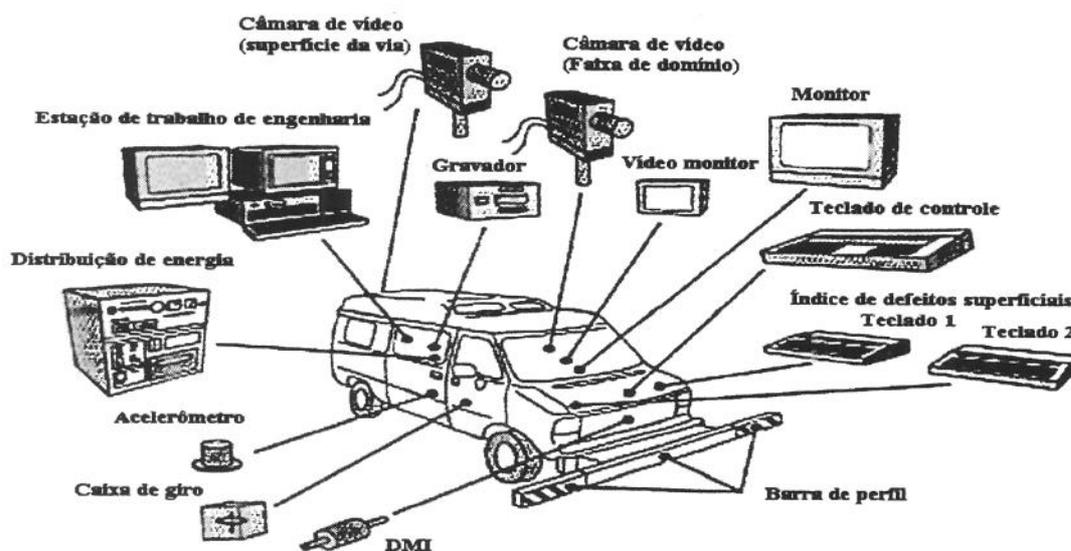
Figura 5.3- Ilustração esquemática dos vários componentes do Analyser Road Automatic (ARAN)
Fonte: (HUDSON et al.) (13)

- o Automatic Road Analyzer (ARAN) mede a profundidade dos sulcos e o perfil transversal com sensores ultra-sônicos, a qualidade da irregularidade longitudinal com um acelerômetro no eixo traseiro, tira fotos da faixa de domínio da rodovia através do pára-brisa, tira fotos da superfície do pavimento com uma vídeo-câmera e usa um operador observador para gravar e arquivar dados sobre defeitos;

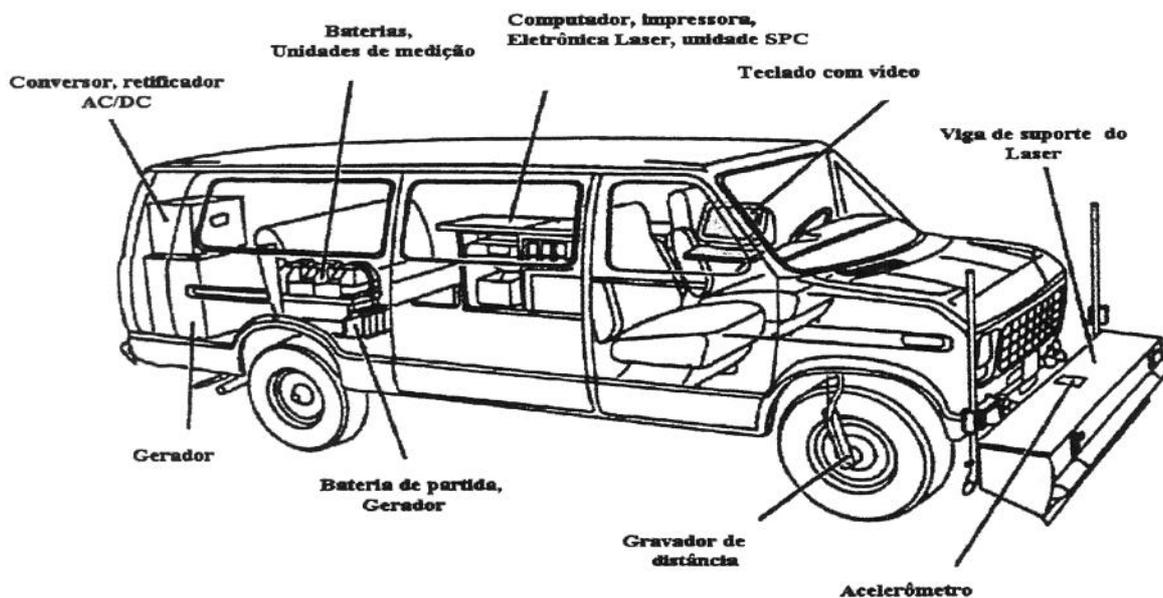
Figura 5.4 – Ilustração esquemática dos vários componentes do Laser Road Surface Tester (RST)
 Fonte: (HUDSON et al.) (13)

- o Laser Road Surface Tester (RST) usa uma tecnologia a laser para medir comprimento e profundidade das trincas, profundidade dos sulcos, perfil longitudinal, macrotextura, perfil transversal e distância.

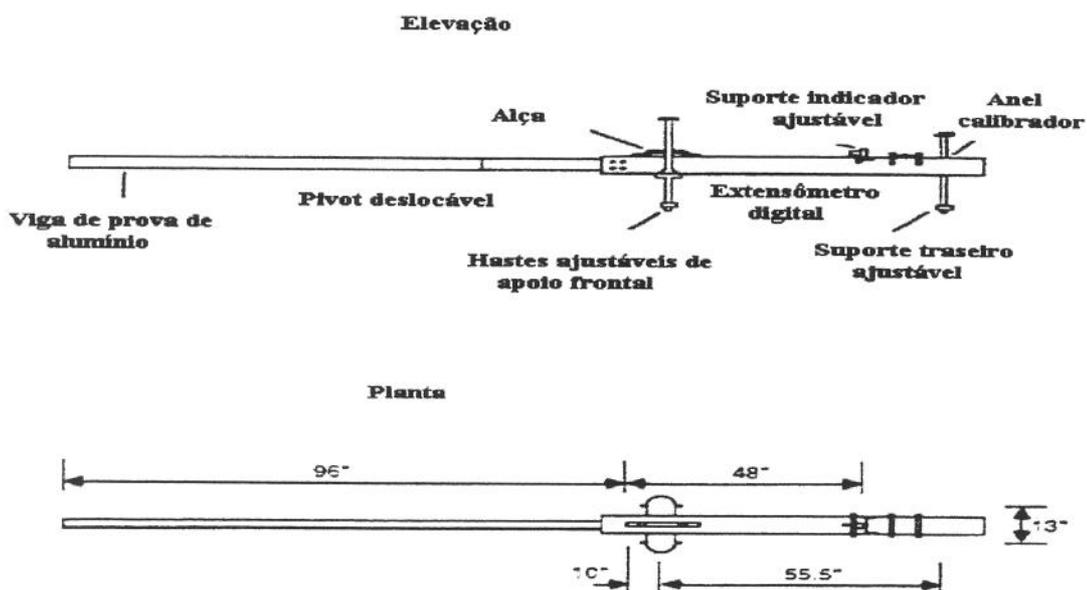
Figura 5.5 – Diagrama esquemático da Viga Benkelman, com dimensões (nota: 1 in = 25,4 mm).
 Fonte: (HUDSON et al.) (13)

Para isso será utilizado nos levantamentos a Viga Benkelman, que se trata de um equipamento de baixo custo e de fácil operação e “que foi desenvolvido com o objetivo de medir as deflexões dos pavimentos sob a carga estática das rodas. Em decorrência do uso muito difundido e por longo tempo, esse teste de campo é provavelmente o mais familiar aos engenheiros e projetistas de pavimentos.” DNER (6)

Por se tratar de um equipamento de baixo custo, admitiu-se que, caso fosse necessário caracterizar o processo degenerativo dos pavimentos urbanos, será utilizada a viga Benkelman que pode ser adquirida facilmente pelas prefeituras ou seu serviço pode ser contratado regularmente.

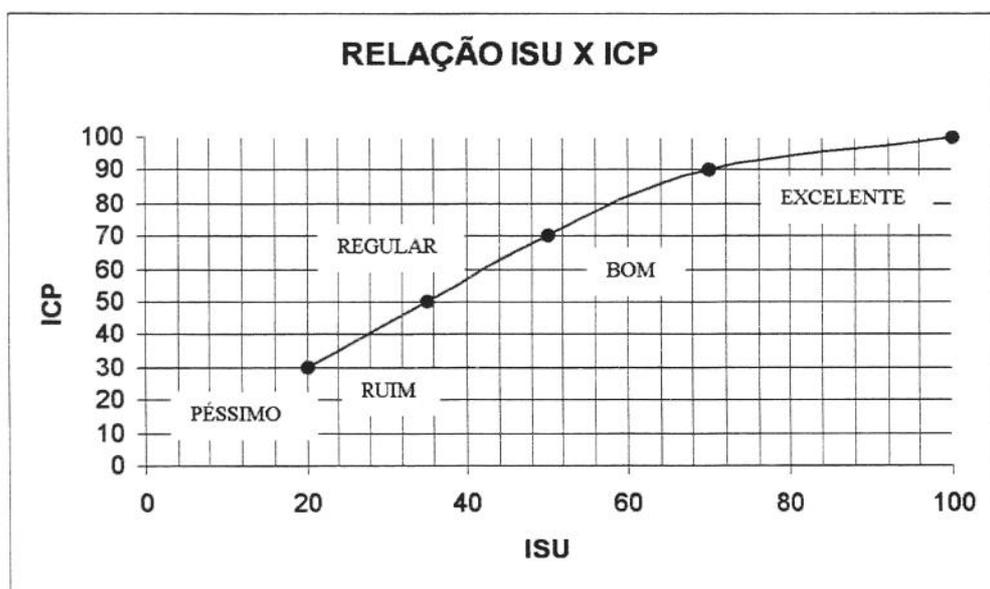
Figura 5.9 – Relação entre ISU e ICP

Observa-se que para o método SAR, o ISU é um dado em função dos defeitos existentes no pavimento no momento do levantamento, no método URMS para avaliar o ICP, também leva-se em conta a condição atual do pavimento.

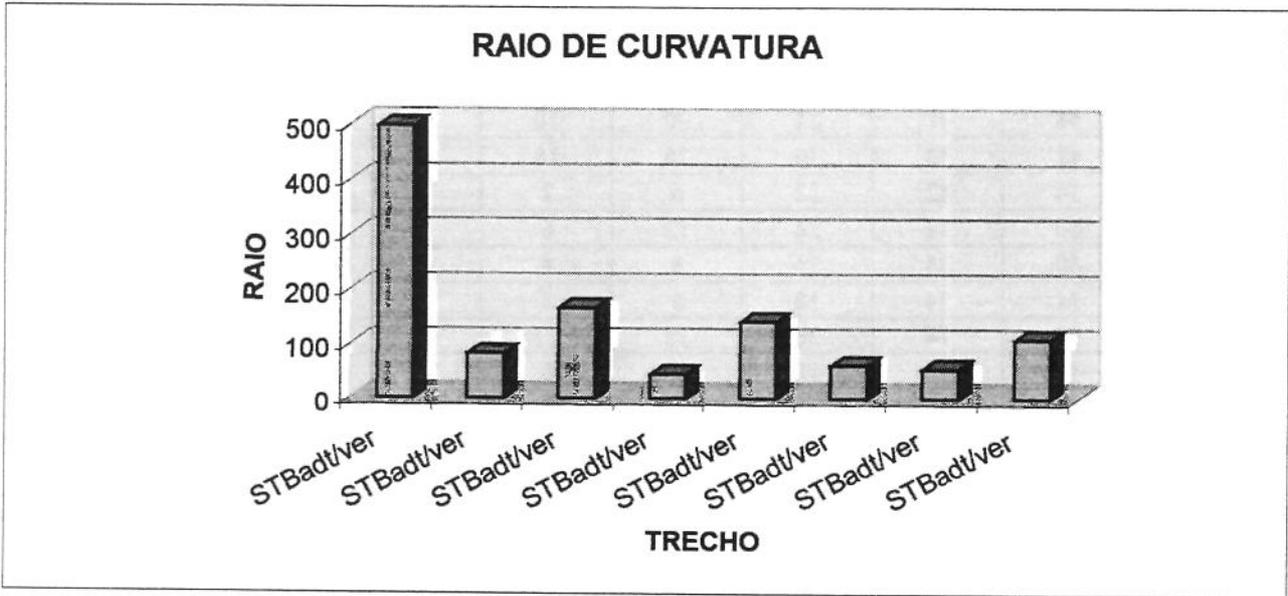
Figura 8.2- Raio de curvatura Rua Saturnino de Brito

Nas figuras de 8.2 a 8.7 são mostrados os valores dos raios de curvatura e dos produtos RxD obtidos para as três ruas estudadas.

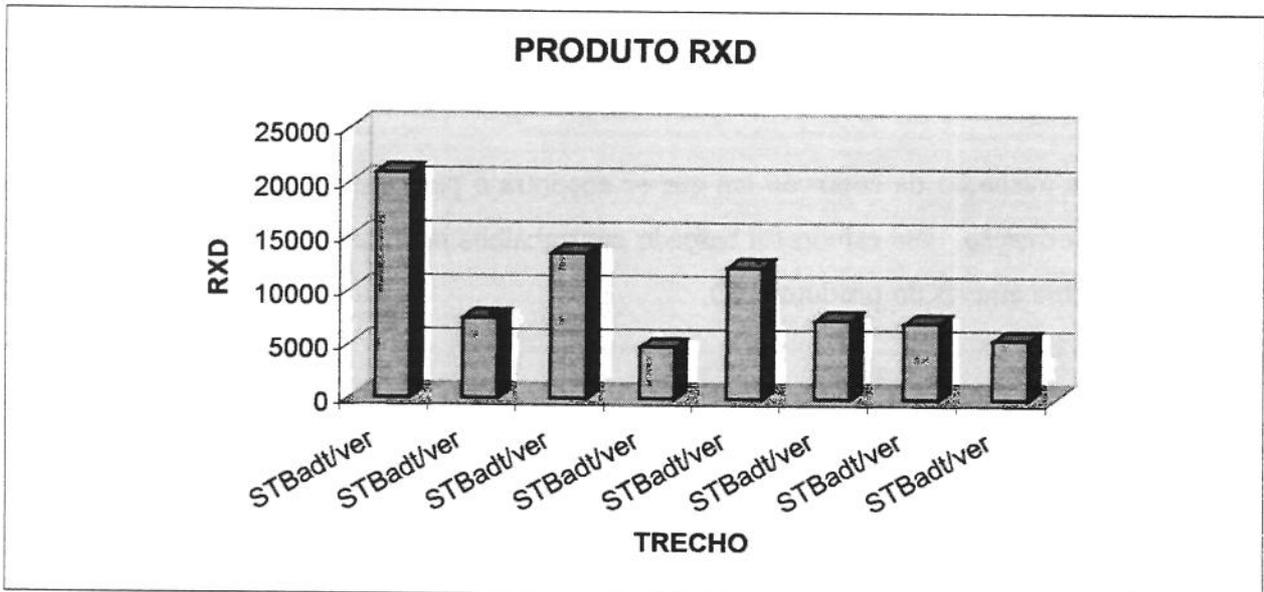
Figura 8.3 - Produto RXD Rua Saturnino de Brito

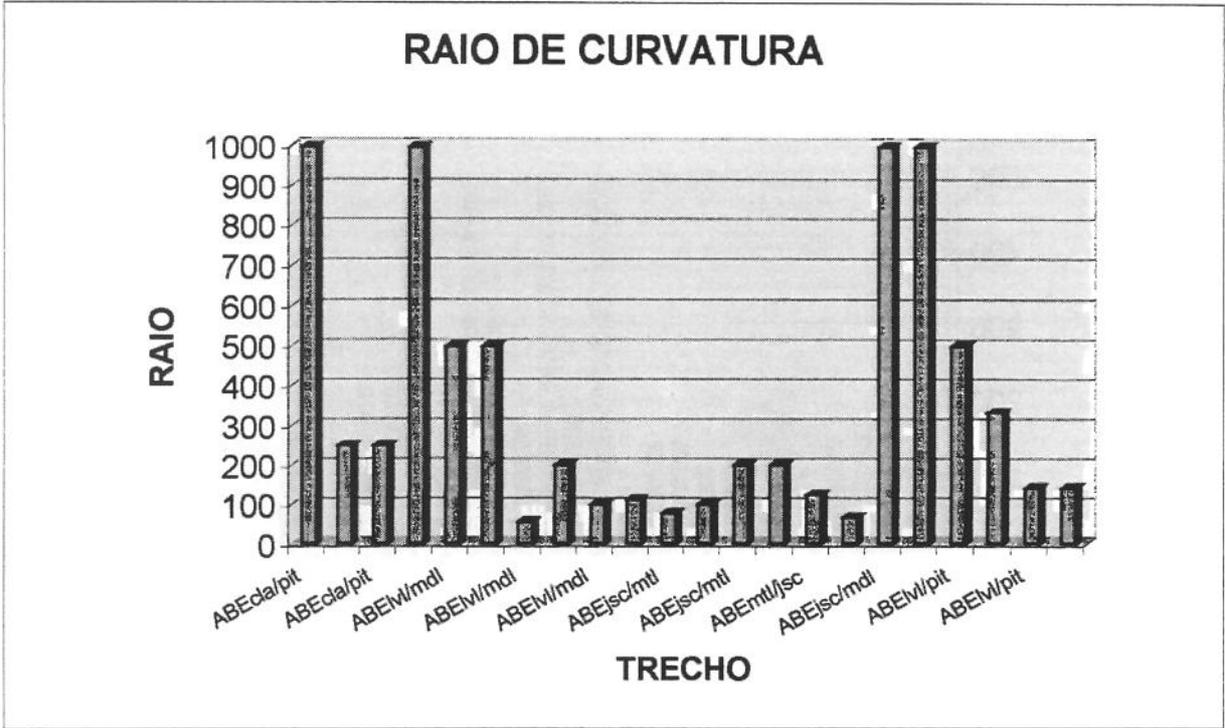
Figura 8.4 - Raio de curvatura Avenida Albert Einstein

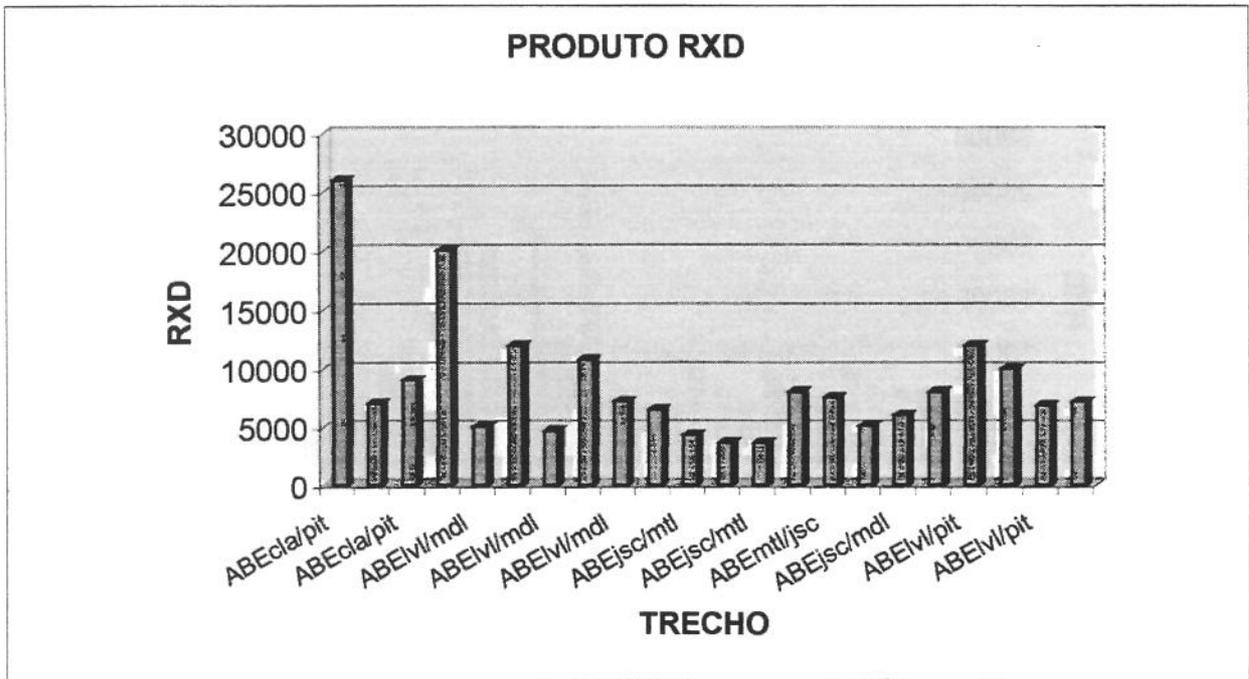
Figura 8.5 – Produto RxD Avenida Albert Einstein

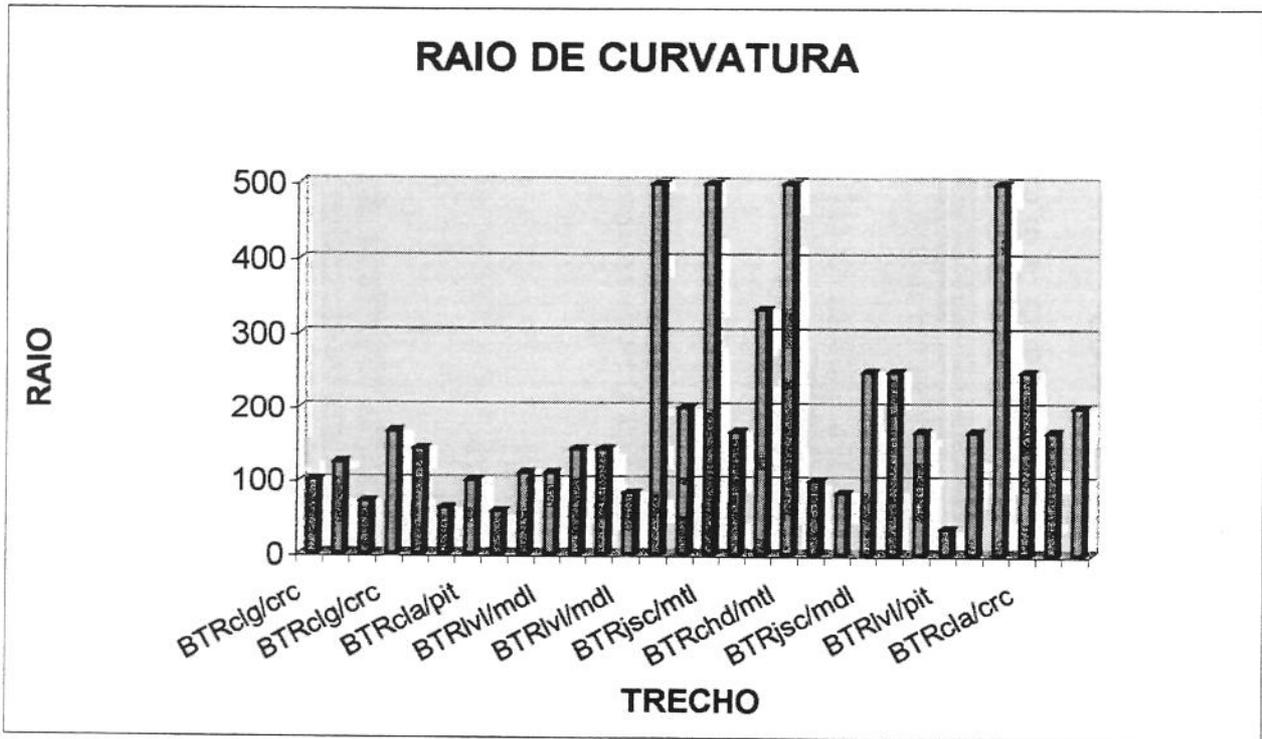
Figura 8.6 – Raio de curvatura Avenida Bertrand Russell

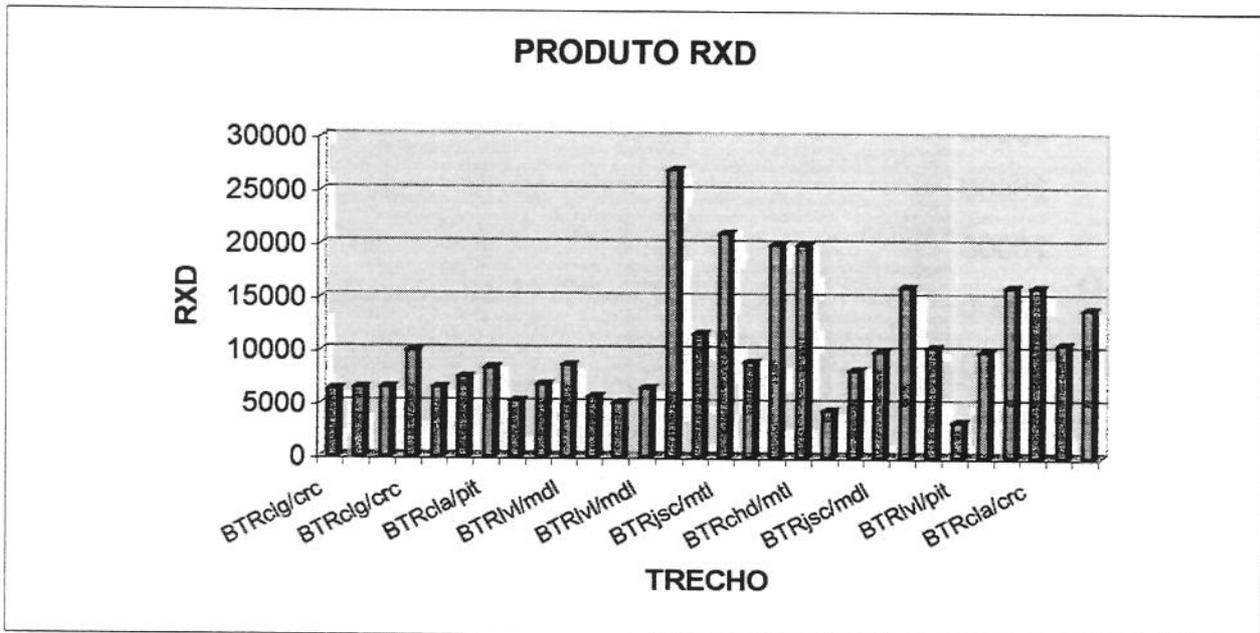
Figura 8.7 - Produto RXD Avenida Bertrand Russell

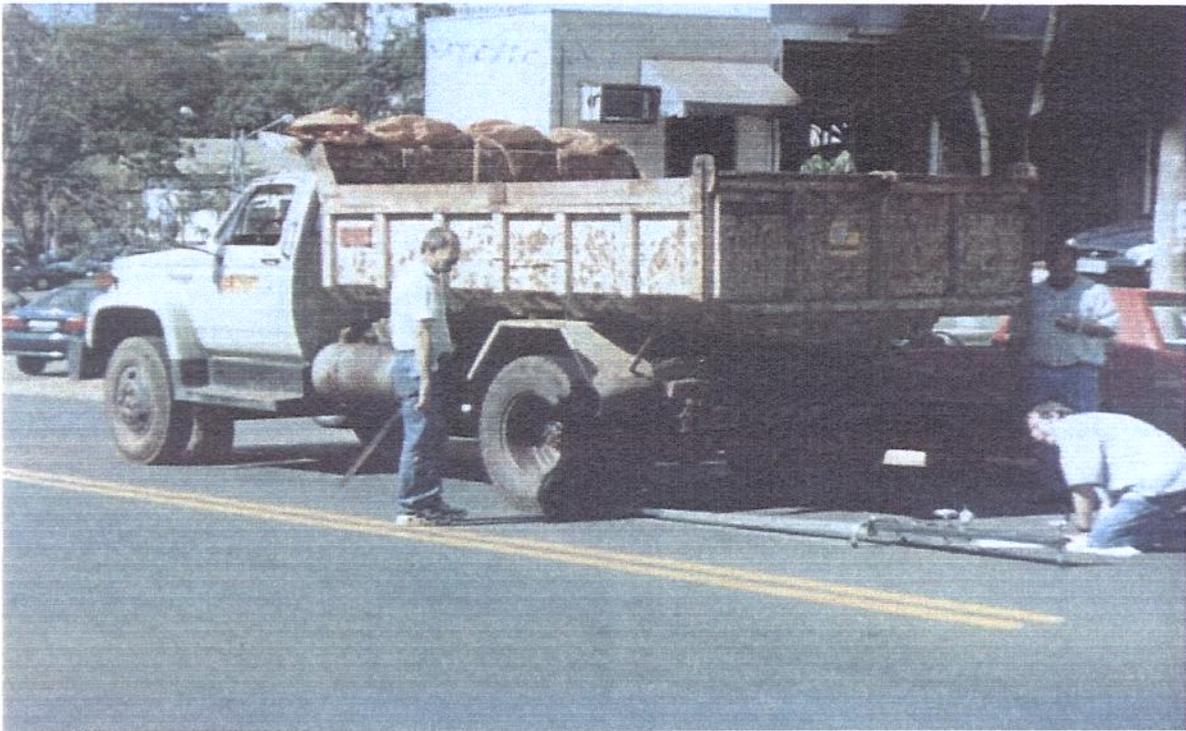
Figura 1 – Vista geral do levantamento com a viga Benkelman

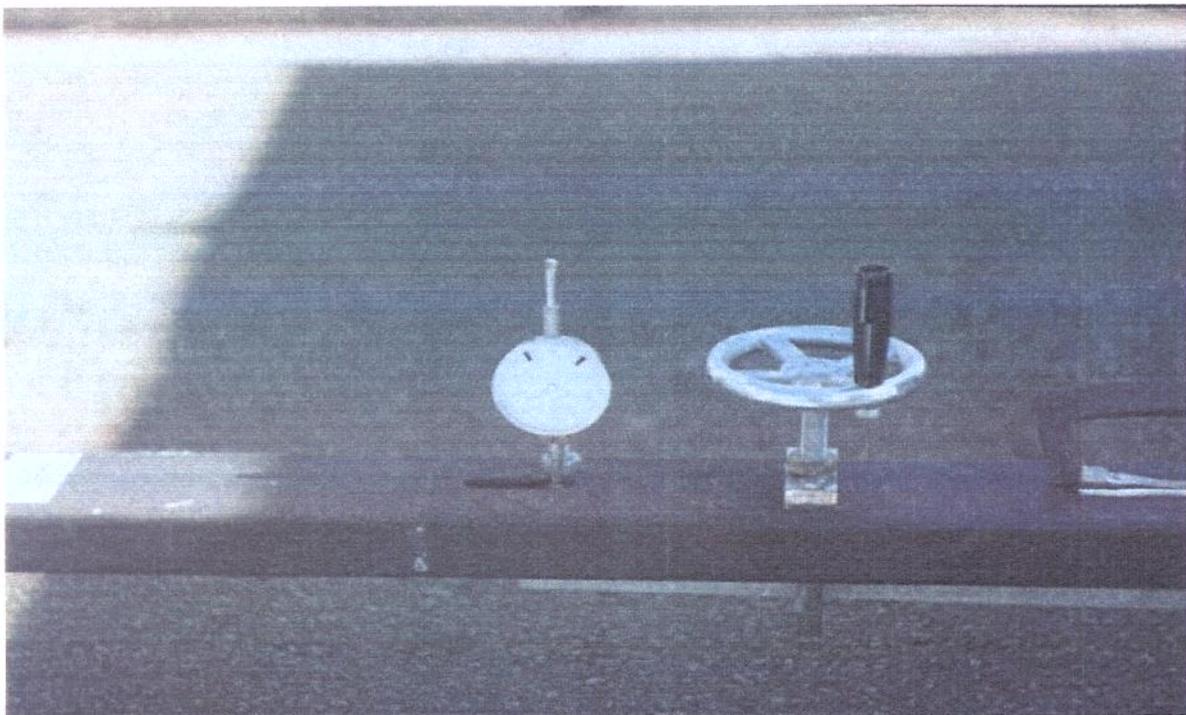
Figura 2 – Extensômetro para determinação da deflexão medida pela viga Benkelman

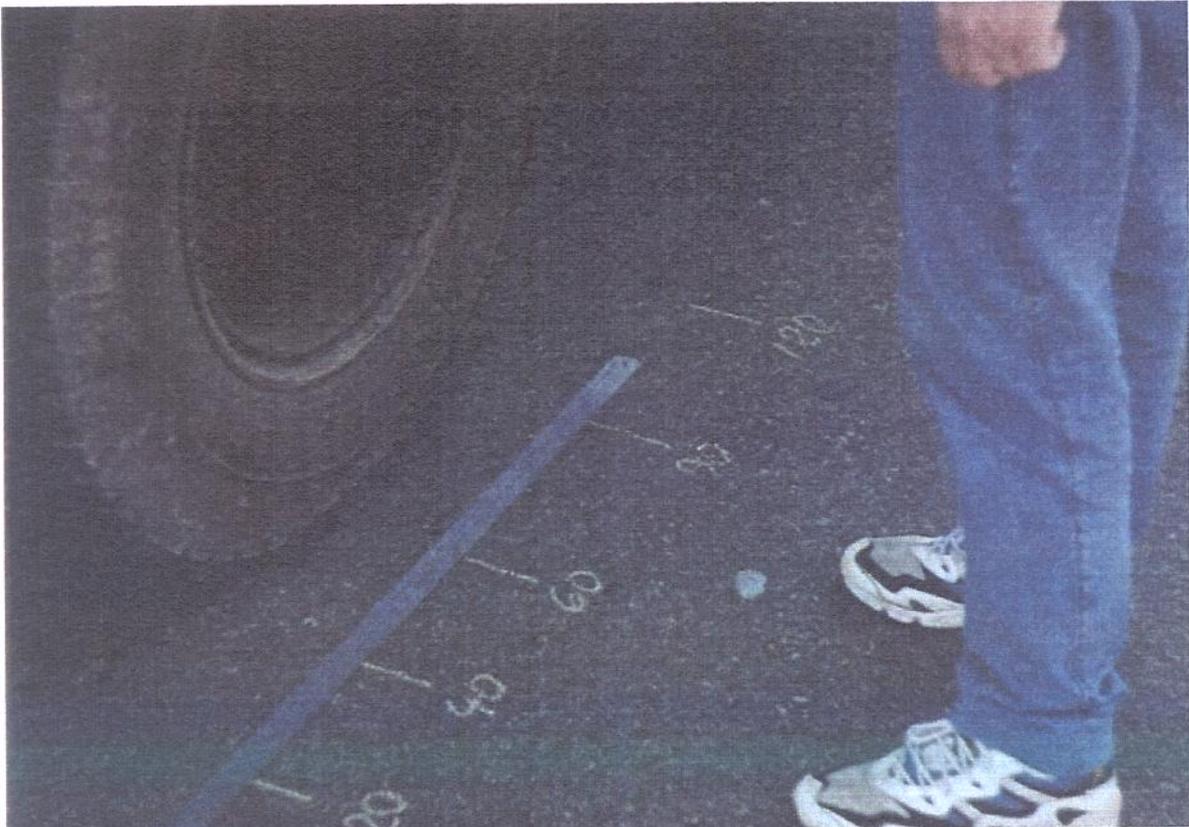
Figura 3 – Demarcação no pavimento para a determinação da bacia de deslocamento

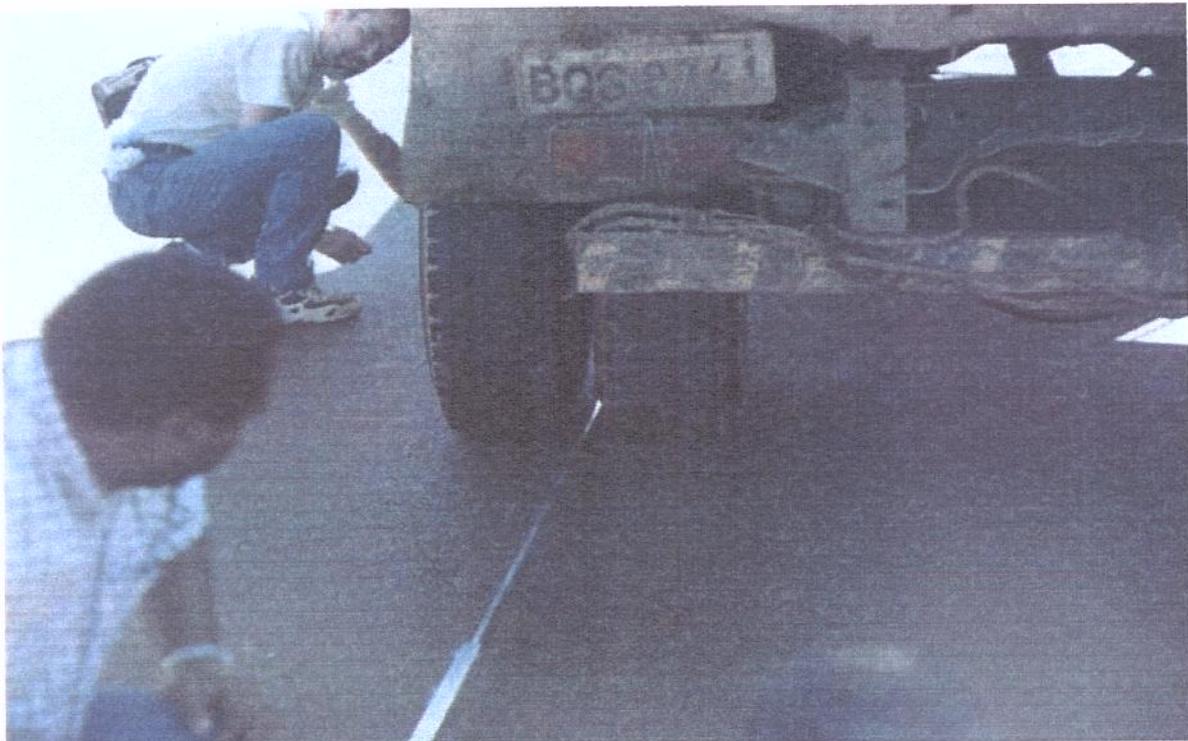
Figura 4 – Determinação da deflexão sob a carga traseira do caminhão (L0)

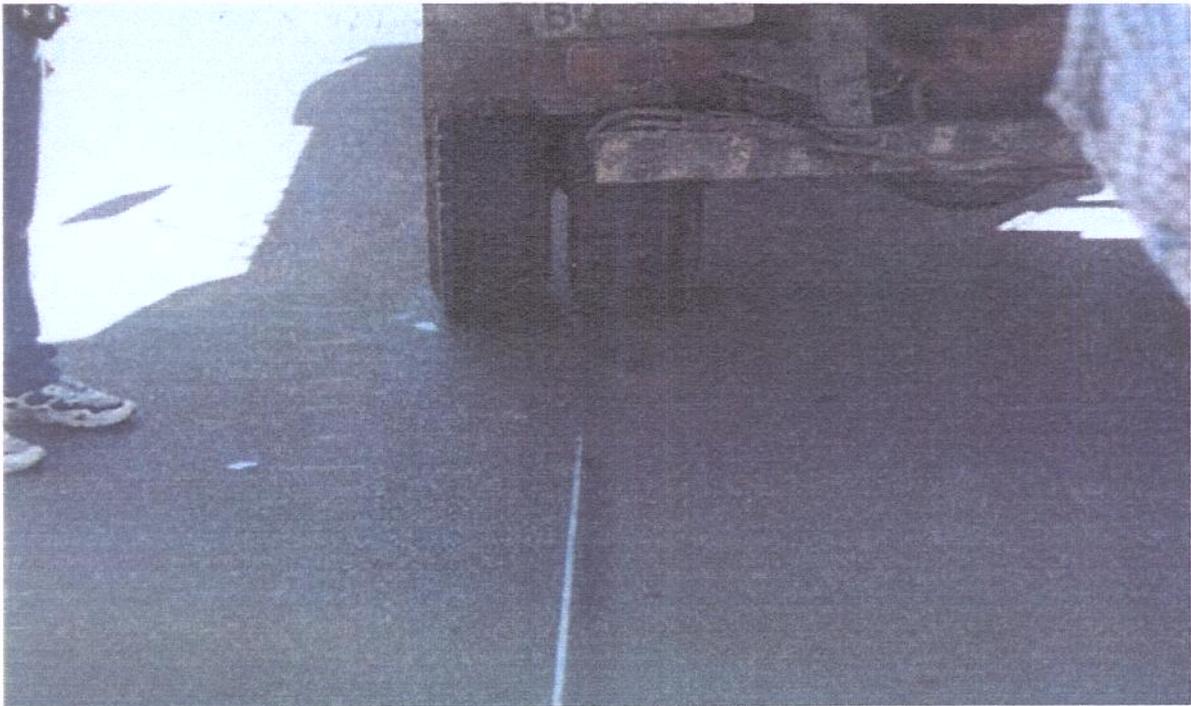
Figura 5 – Determinação da deformação a 1,20 m do ponto inicial de carga (L120)

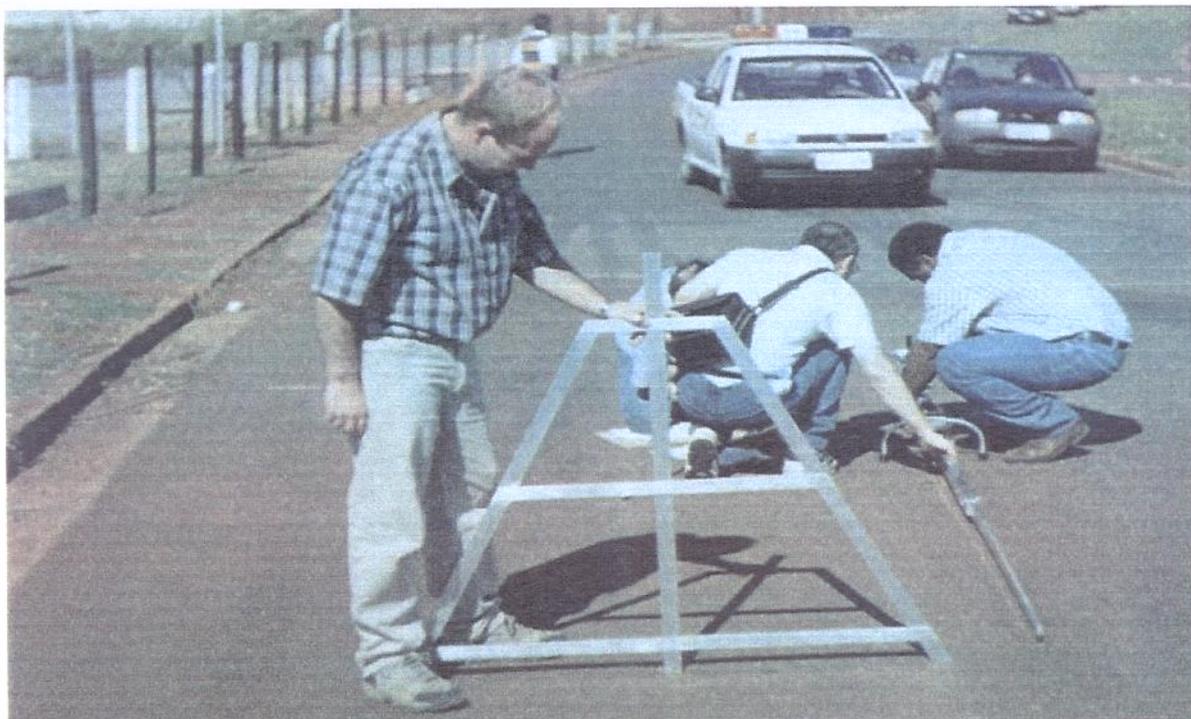
Figura 6 – Medição da deformação permanente do pavimento

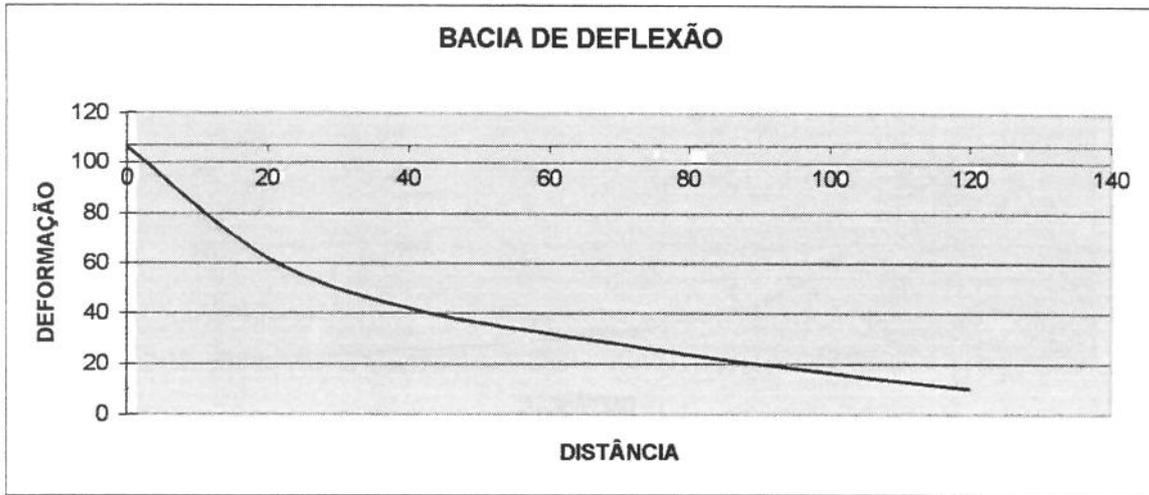
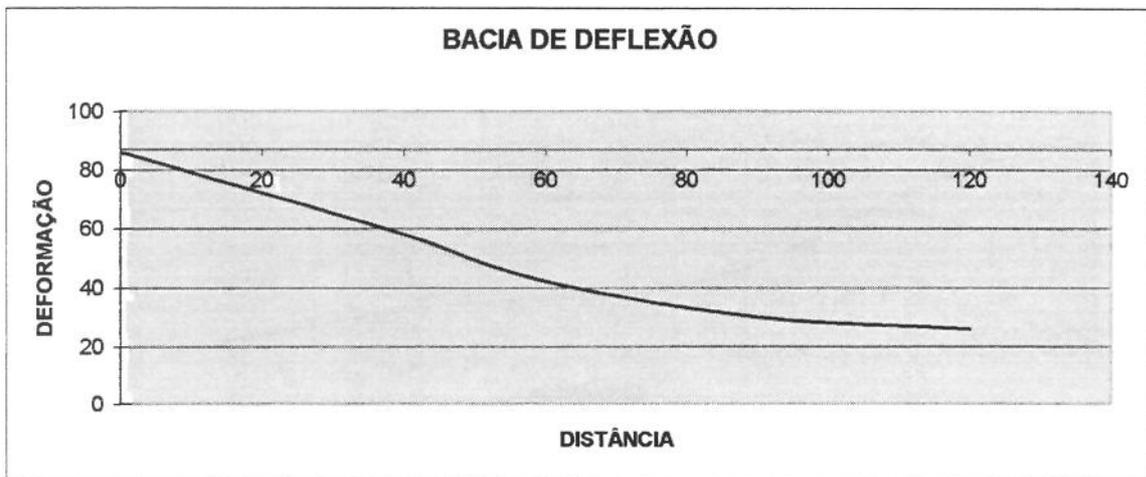
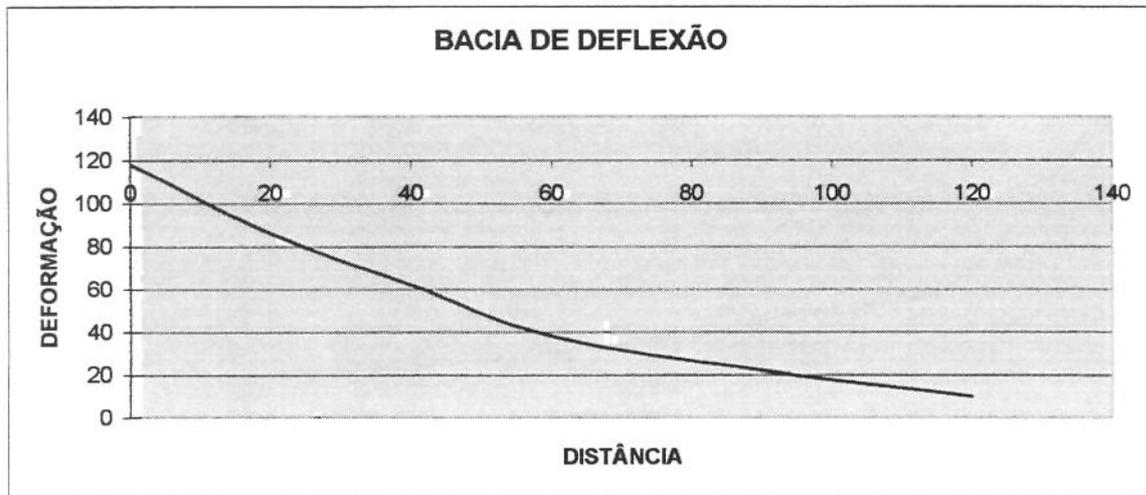
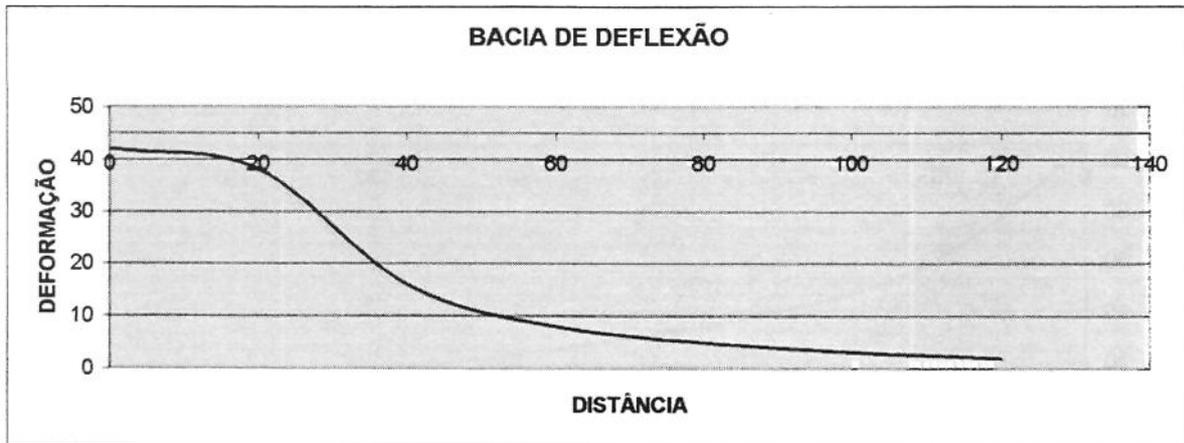
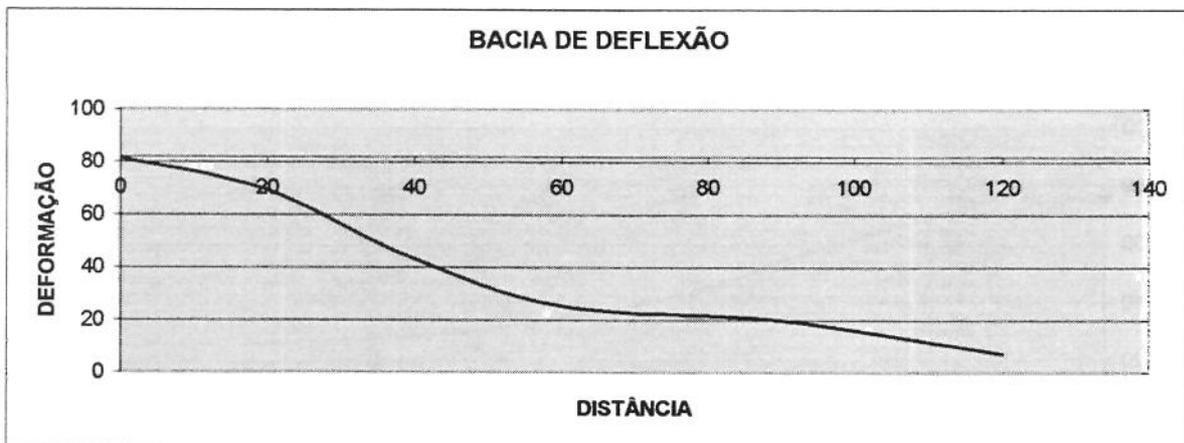
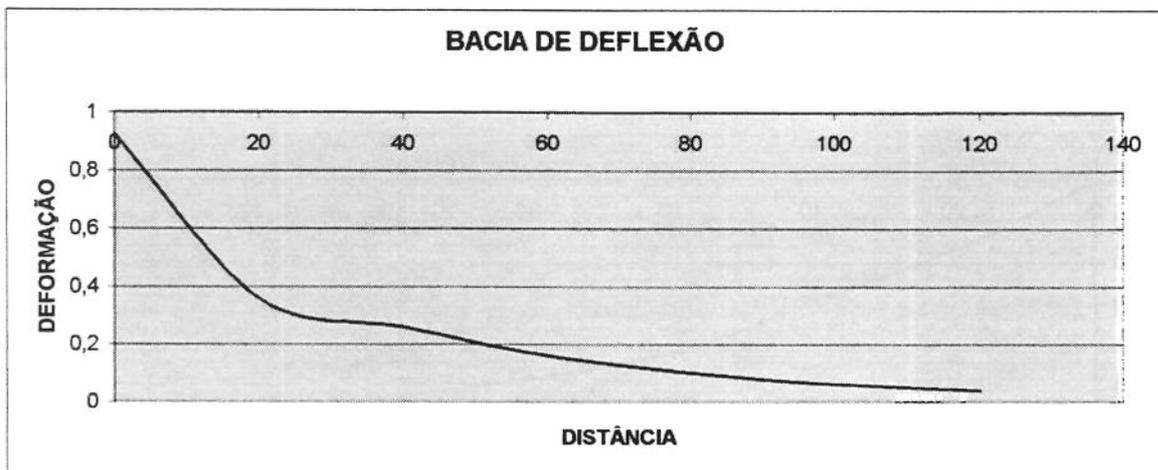
Bacia de deformação trecho Rua Saturnino de Brito
