**Estudo de um Sistema de Gerência de Pavimentos
para Cidades de Pequeno e Médio Porte**

Autora: Patrícia Bolsonaro Causim

Dissertação de mestrado apresentada à comissão de pós-graduação da Faculdade de Engenharia Civil da Universidade Estadual de Campinas, como parte dos requisitos para obtenção do título de mestre em Engenharia Civil, na área de concentração de Transportes.

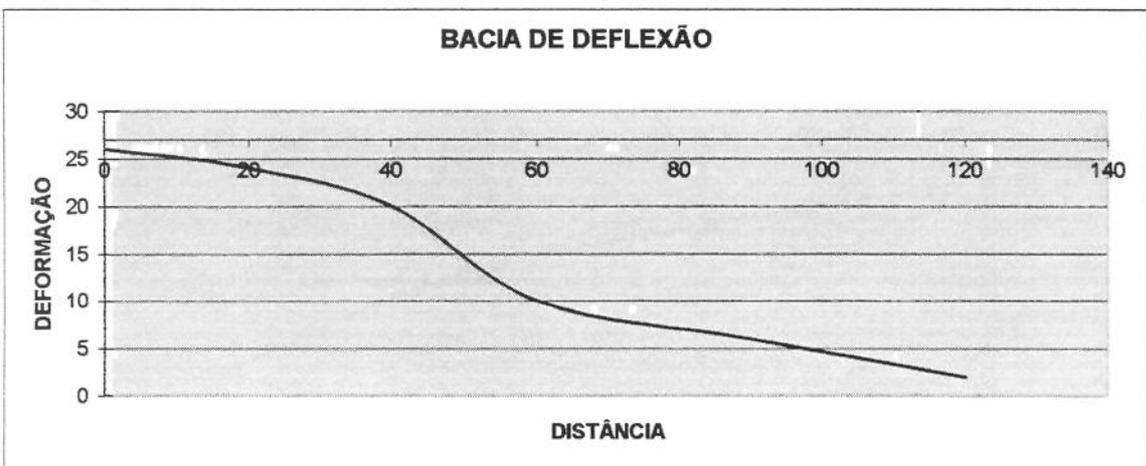
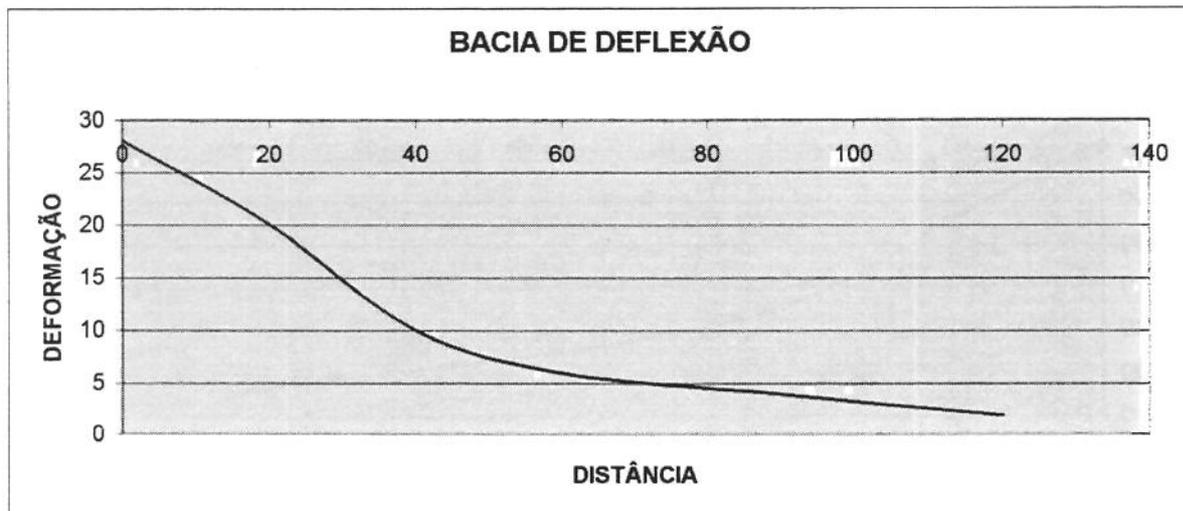
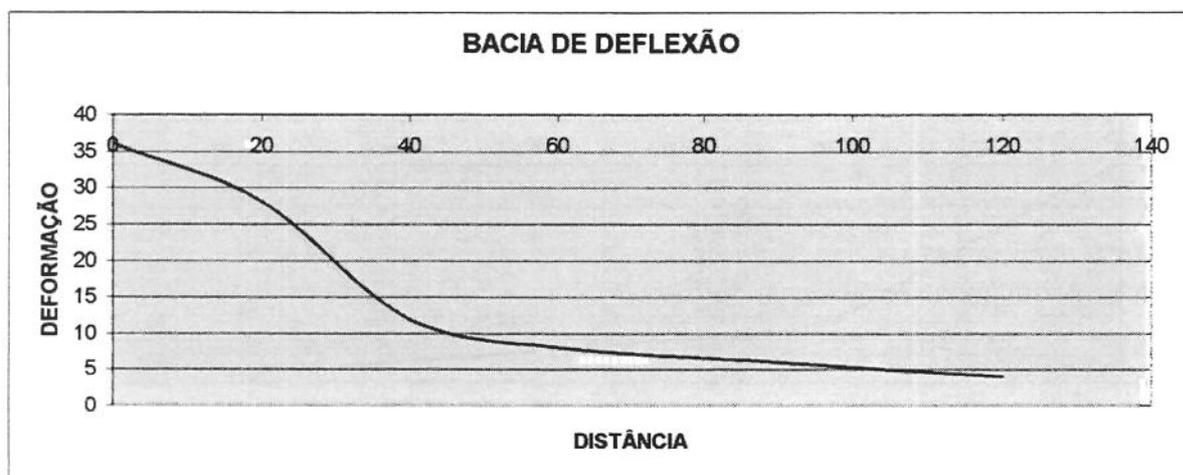
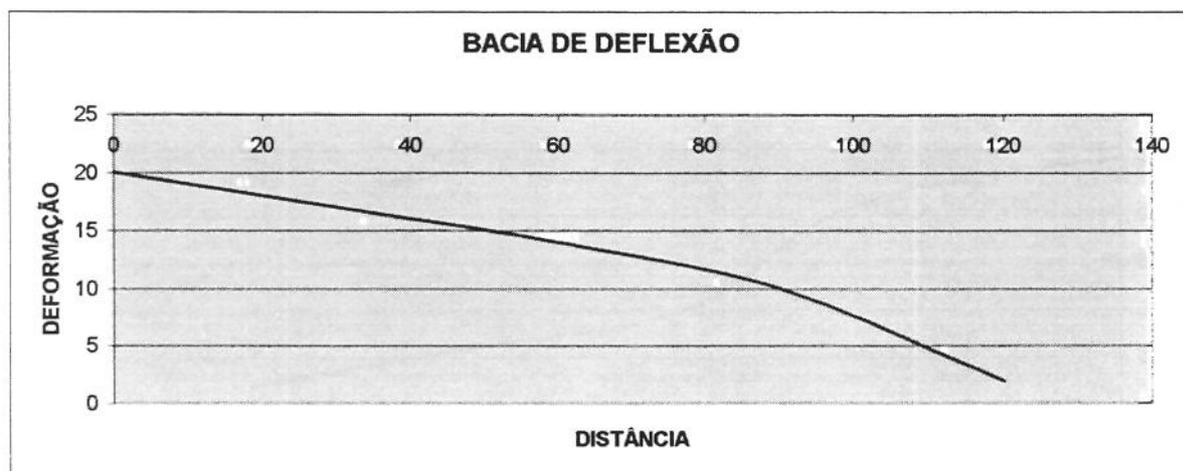
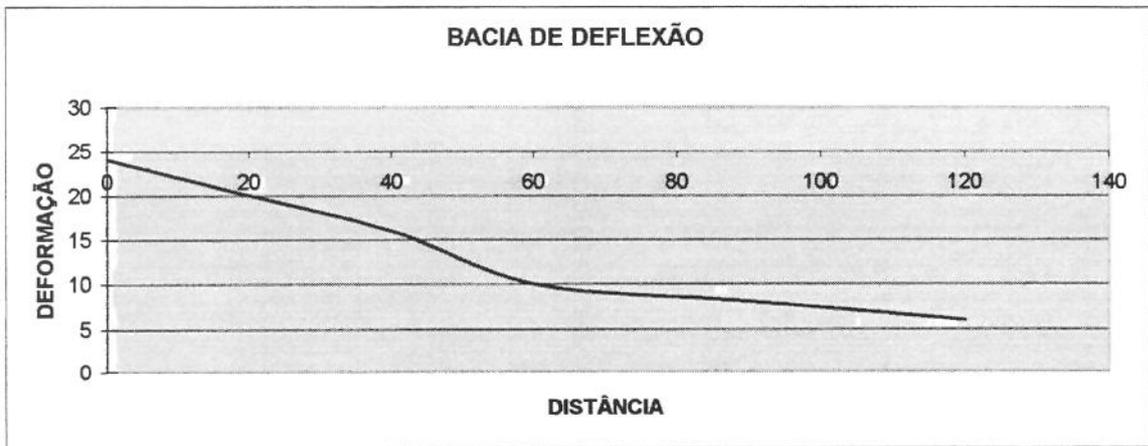
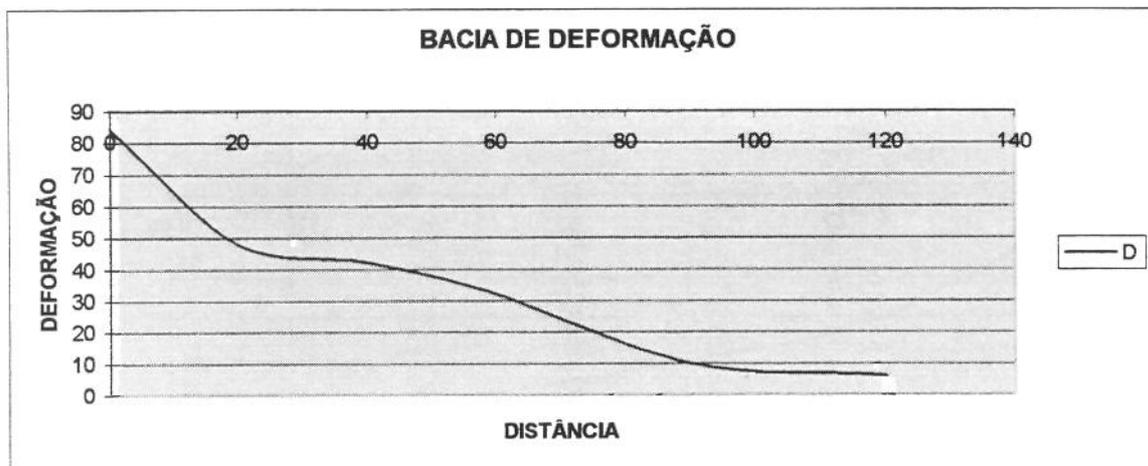
Bacia de deformação trecho Avenida Albert Einstein

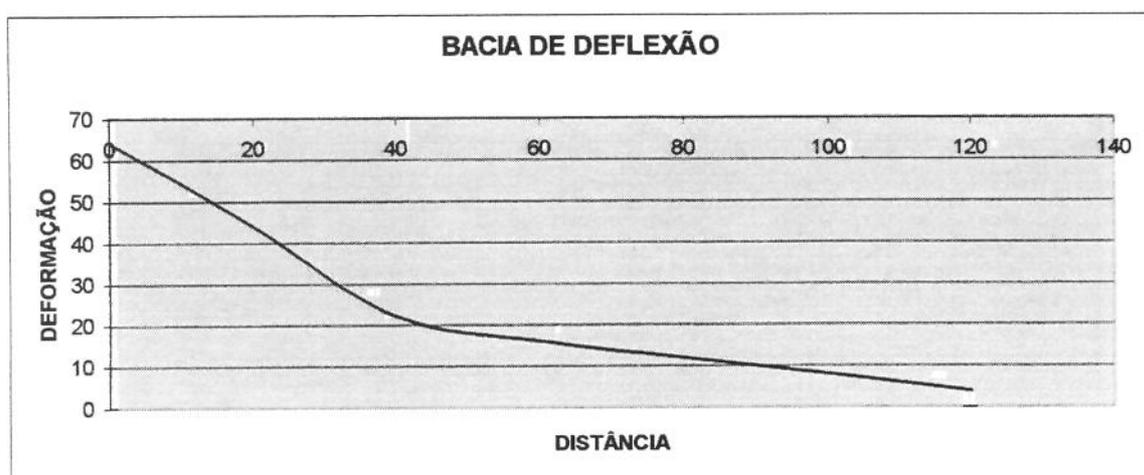
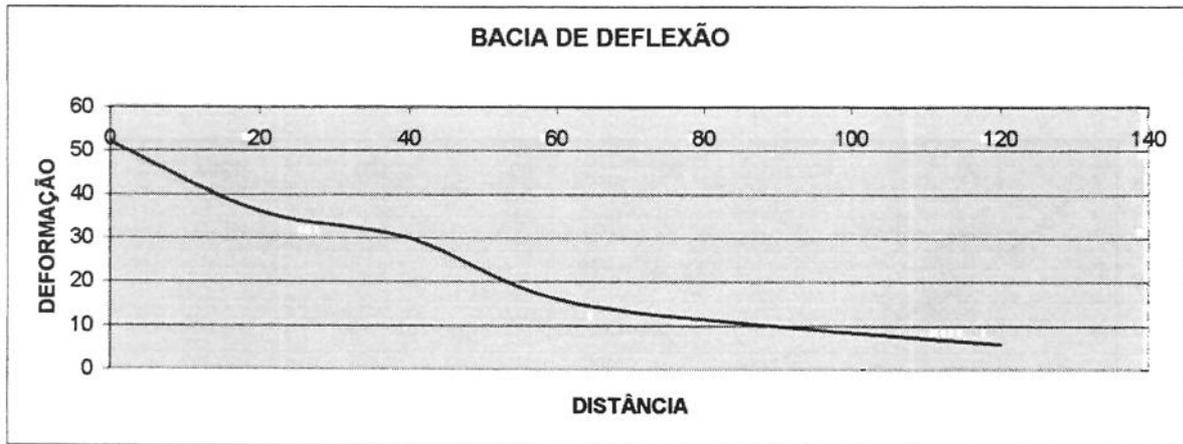
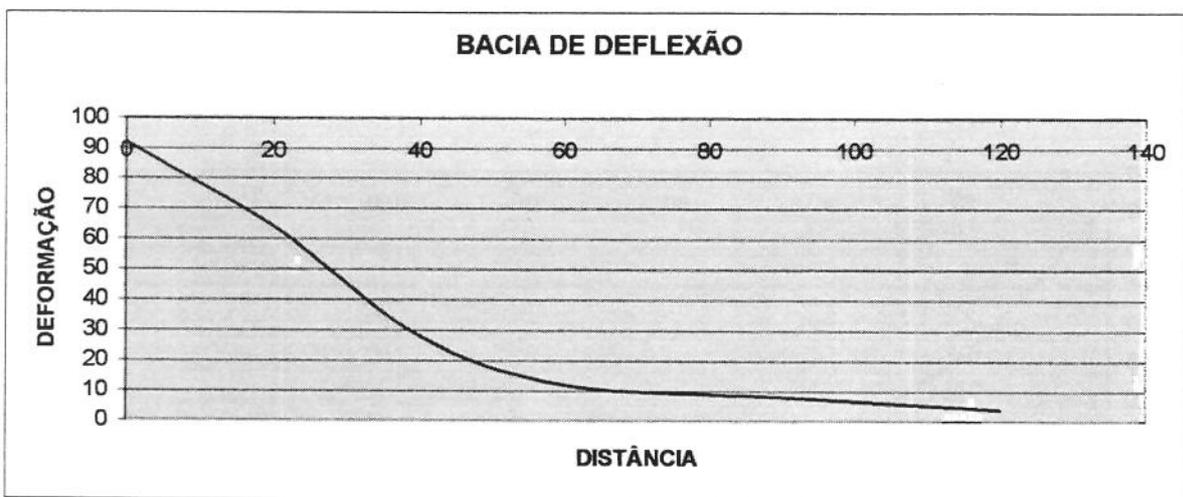
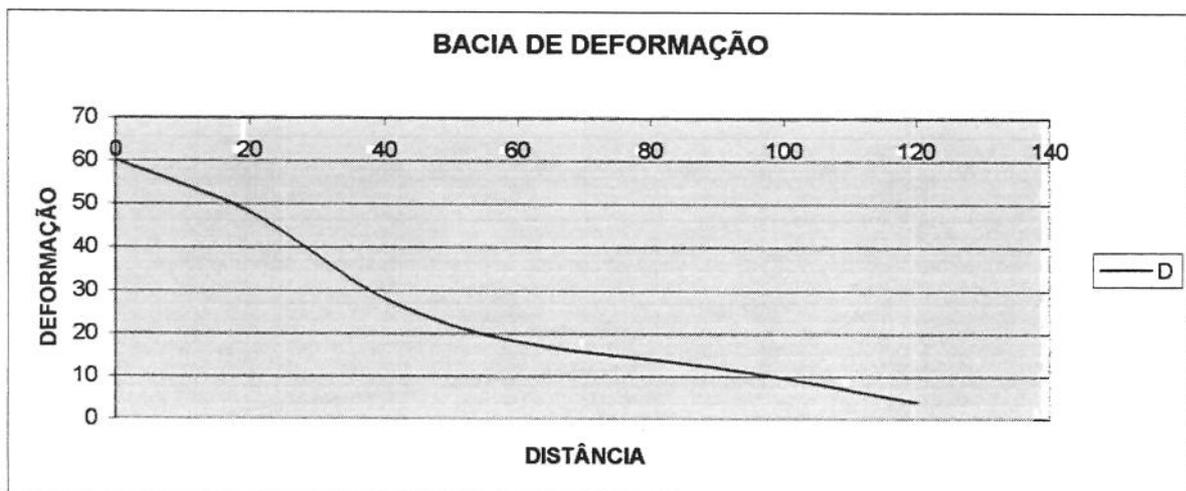
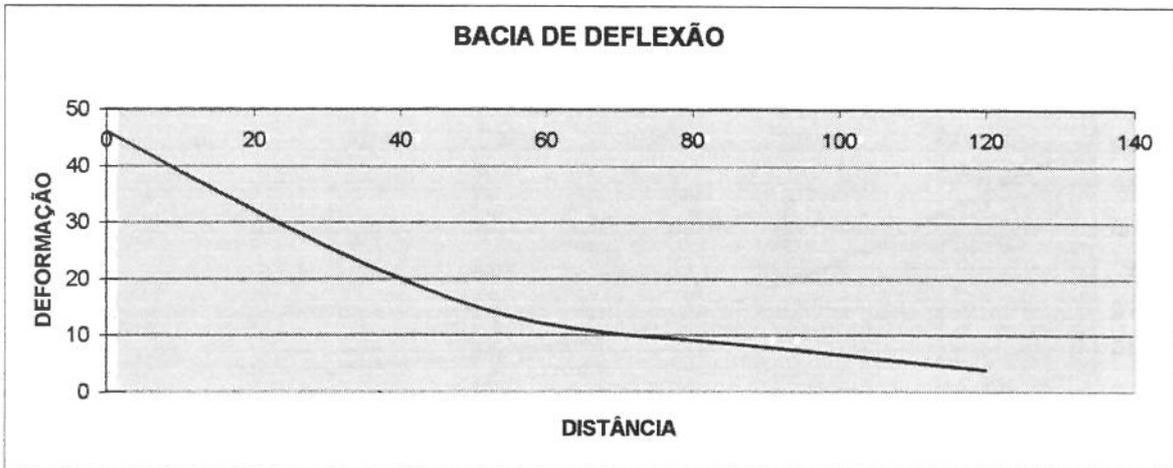
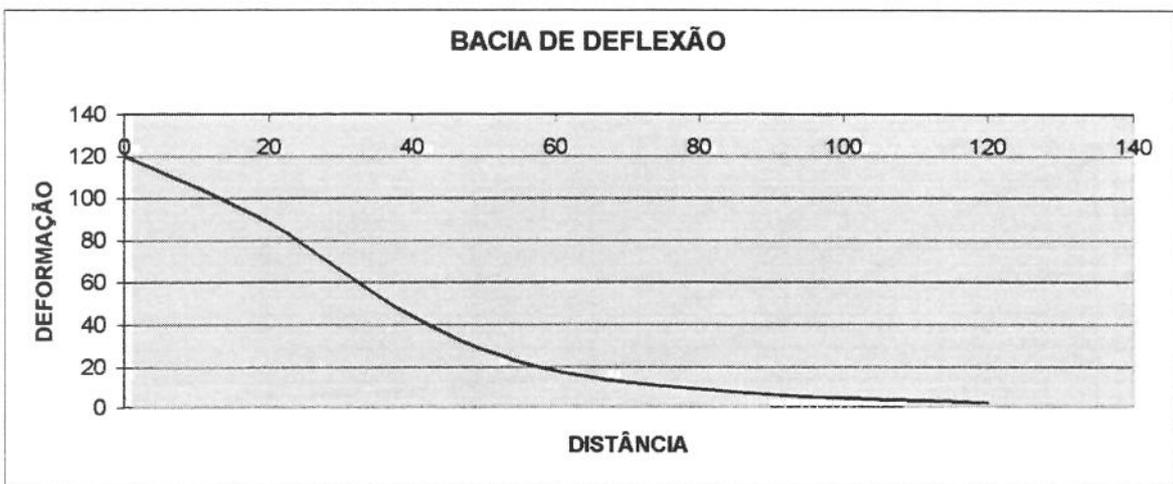
Bacia de deformação trecho Avenida Bertrand Russell
