DE TAIPA ARRUINADA A OBRA DE ARTE:

A VOCAÇÃO EXPOGRÁFICA DO PATRIMÔNIO EDIFICADO RESTAURADO
ANALISADA ATRAVÉS DE TRÊS OBRAS NA CAPELA DO MORUMBI

Dissertação apresentada ao Instituto de Artes da Universidade Estadual de Campinas, como parte dos requisitos exigidos para a obtenção do título de Mestra em Artes Visuais.

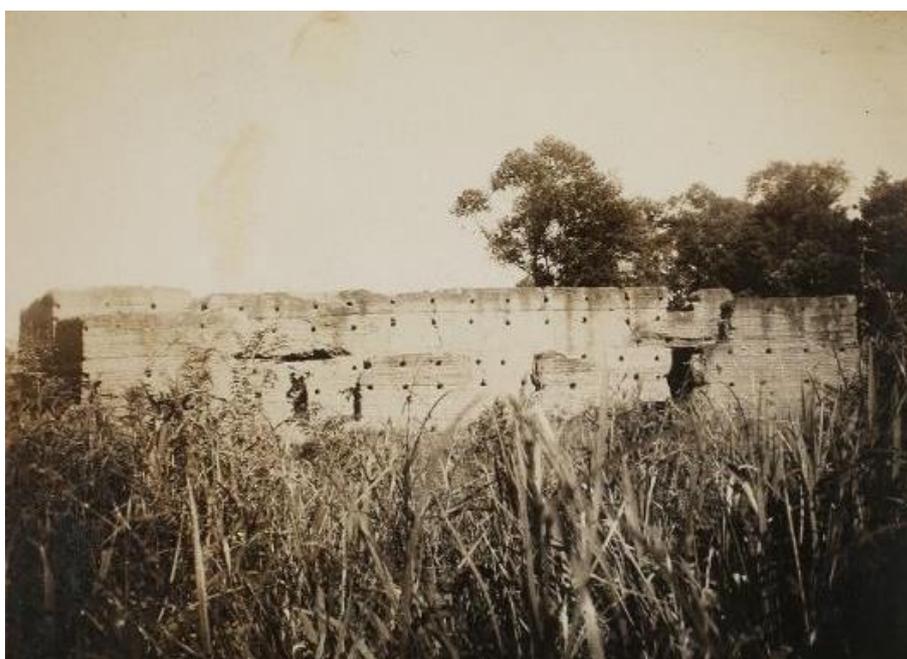
Figura 3: Vista das ruínas, possivelmente em 1936. Fonte: Acervo Digital IPHAN.

No processo de tombamento da edificação, verifica-se que em 1936, no lugar, havia apenas vestígios de paredes de taipa de pilão e escassas menções em documentos sobre a presença de uma capela pertencente ao conjunto da antiga Fazenda *Morumby* (PMSP/SMC/DPH/CONPRESP, 1992). As figuras 3 e 4 abaixo, ilustram esta colocação.

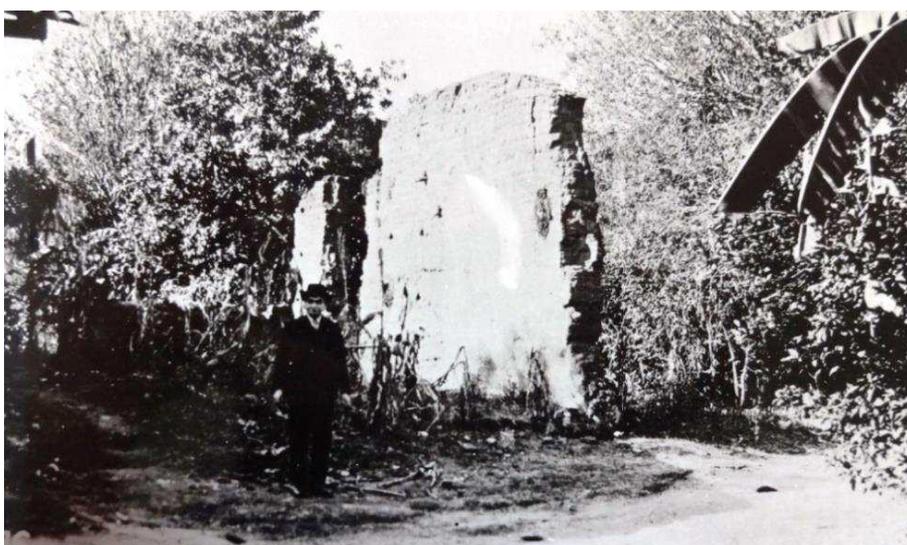
Figura 4: Imagem das ruínas da futura Capela do Morumbi e a frente dela o arquiteto Gregori Warchavchik. Possivelmente na década de 1940. Fonte: Acervo Digital IPHAN.

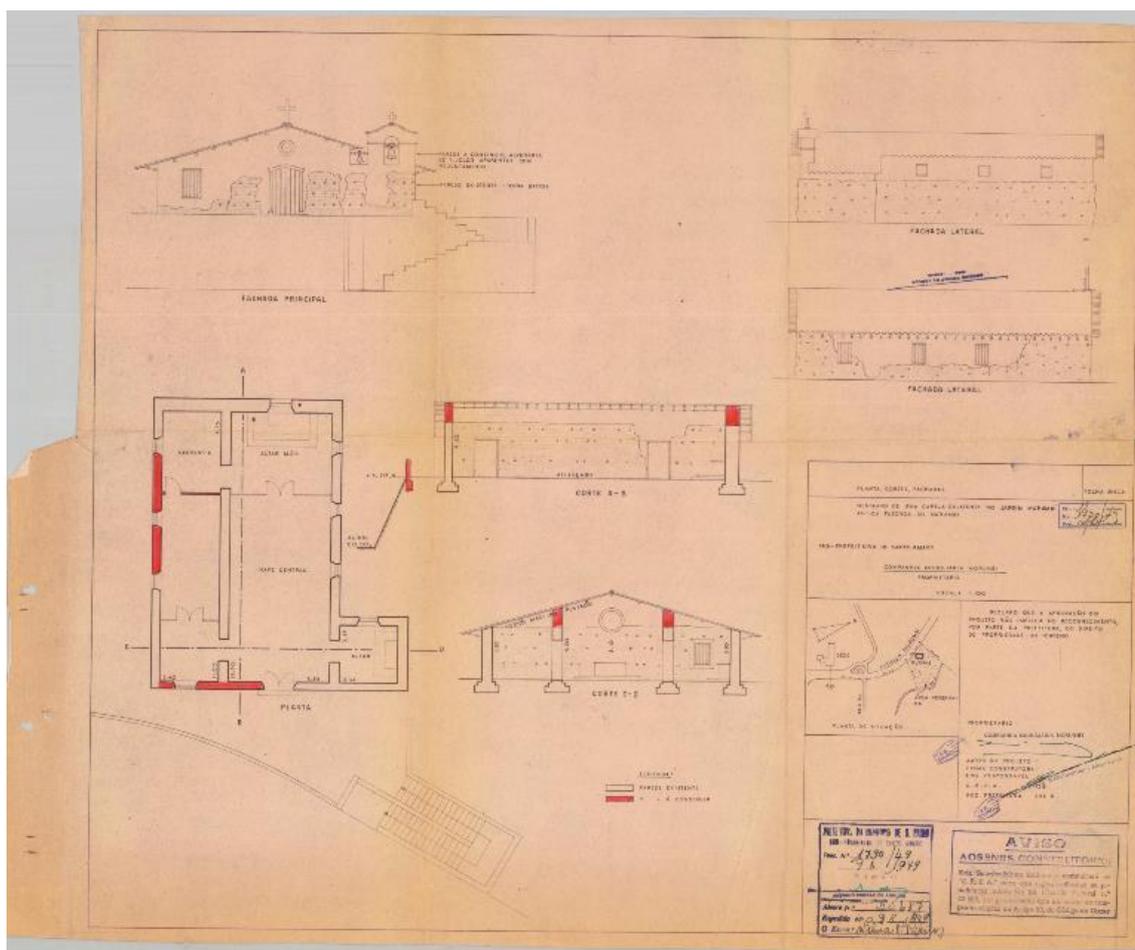
Figura 11: Prancha do Projeto submetido à Prefeitura de São Paulo. Fonte: PMSP/SEGES/ARQUIP, 1949.

A edificação ainda recebe uma nova cobertura em estrutura de madeira com entelhamento cerâmico, composto por telhas tipo capa e canal. E os revestimentos: de piso, em tijolos 'requeimados' e rejuntados de cimento; e de forro, em madeira pintada a óleo (PMSP/SEGES/ARQUIP, 1949).

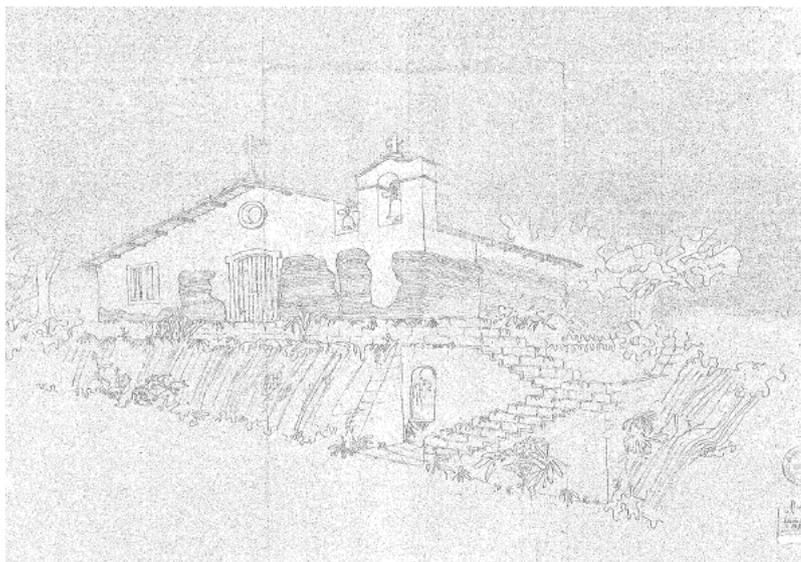
Figura 12: Projeto de Restauo – Perspectiva. Fonte: Biblioteca da Faculdade de Arquitetura e Urbanismo – Acervo do “Loteamento Jardim Morumbi. São Paulo, 1948” *apud* Farah (2012).

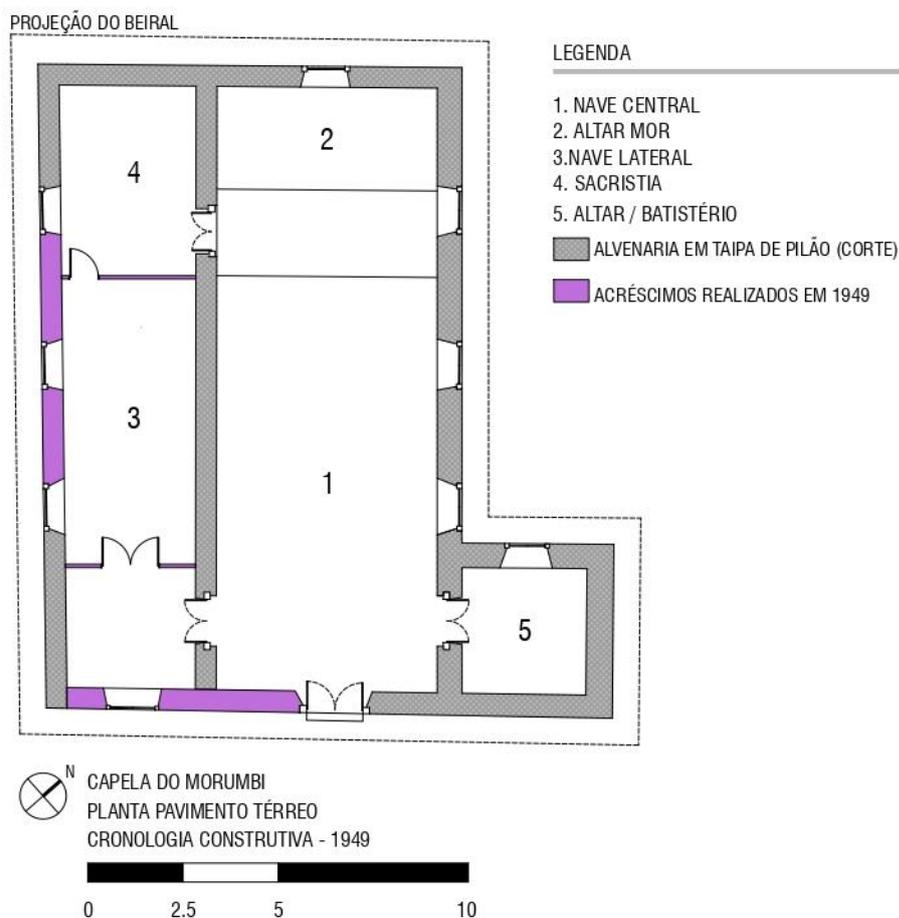
Figura 13: Capela do Morumbi, Planta da situação em 1949 do pavimento térreo com destaque para as intervenções realizadas por Warchavchik – Cronologia Construtiva. Fonte: Autora.

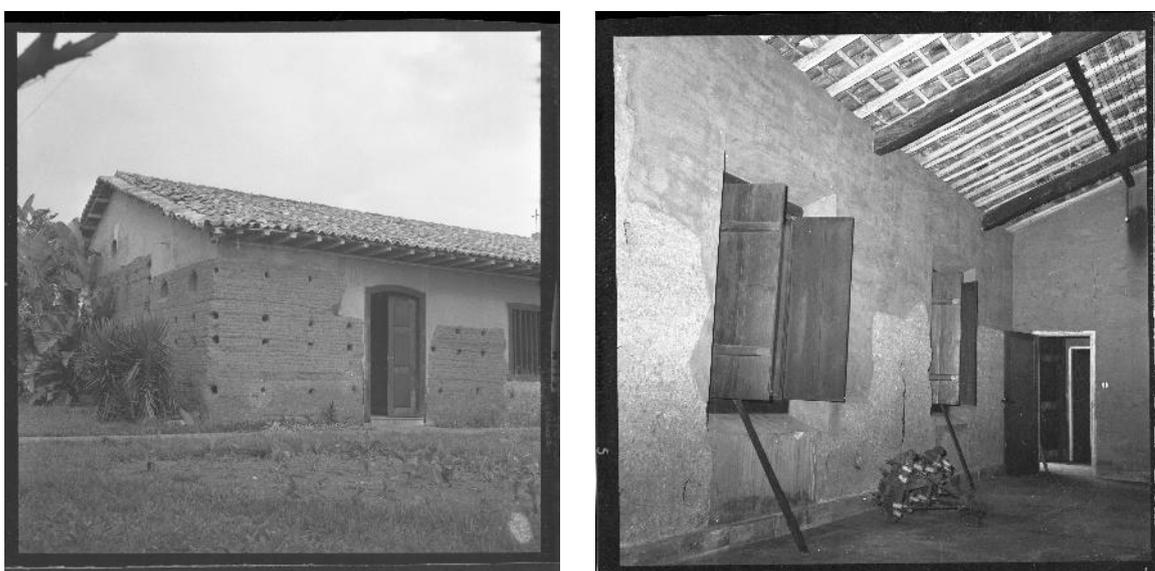
Figuras 14 e 15: Vistas externa e interna da Capela do Morumbi, em 1976. Fonte: Fotos de José Reiche Bujardão. *In: PMSP/SMC/DMM/MCSP/CEDOC, 1990a. Acervo Fotográfico do Museu da Cidade de São Paulo e Acervo do Centro de Documentação do Museu da Cidade de São Paulo.*

As figuras 14 e 15 abaixo apresentam as condições conservativas, na qual fora encontrada a Capela em 1976.

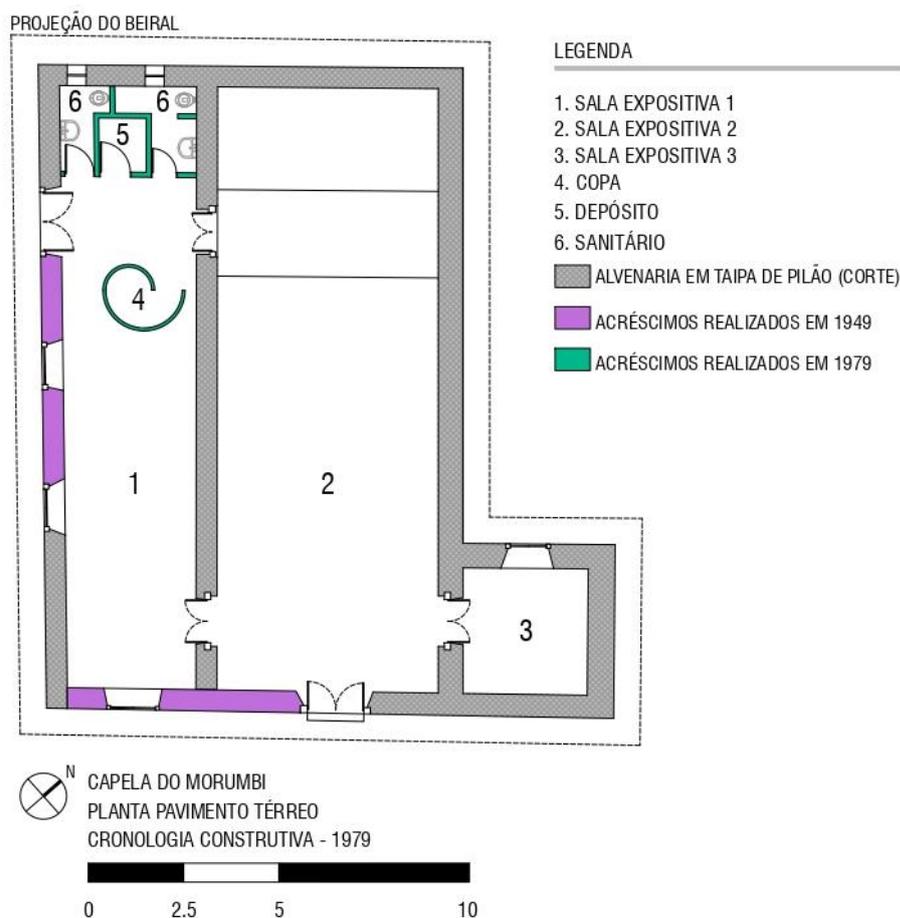
Figura 19: Capela do Morumbi, Planta do atual pavimento térreo com destaque para as intervenções realizadas em 1979 – Cronologia Construtiva. Fonte: Autora.

arquitetônico que vigorou durante as décadas de 1960 e 1970. Entretanto, questiona certas abordagens adotadas nos trabalhos de revitalização. Uma vez que os muros de taipa foram perfurados para a inserção de aberturas circulares, e as áreas correspondentes aos sanitários foram revestidas internamente; violando assim, o princípio defendido por Warchavchik, de não comprometer a integridade das estruturas originais (Campos, 1990).

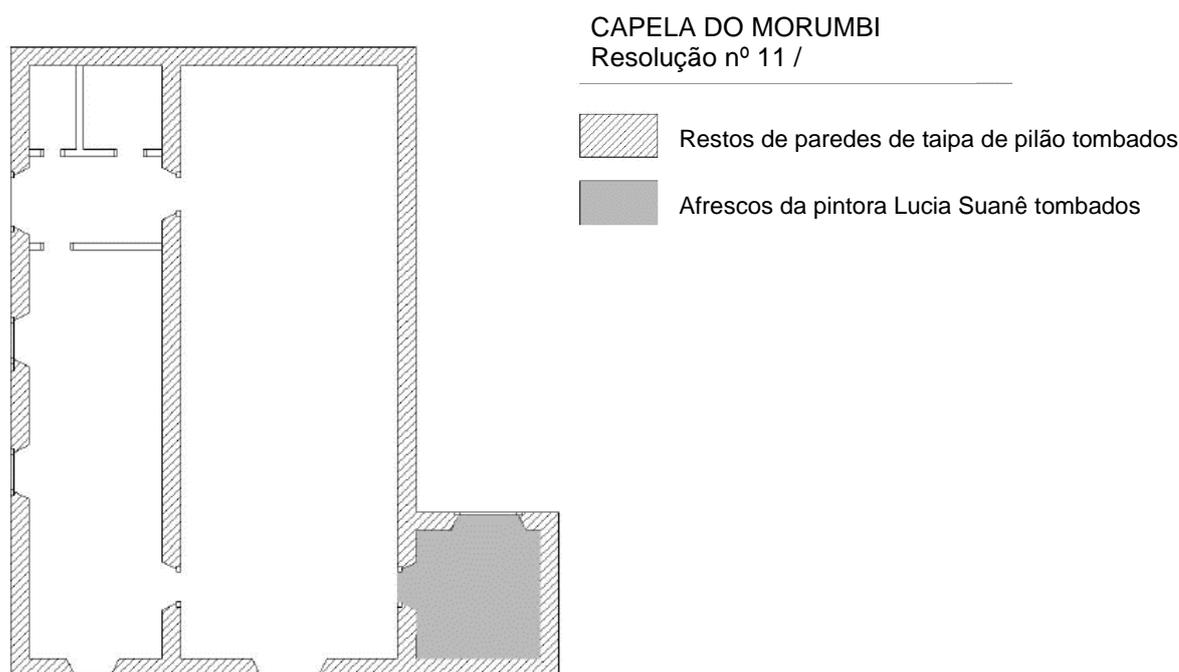
Figura 20: Croqui esquemático da Capela — pavimento térreo. Fonte: RESOLUÇÃO Nº 11 / CONPRESP / 2005.

A figura 20, abaixo, é referente ao croqui ilustrativo que indica os elementos tombados pela referida resolução, e que faz parte de anexo de tal documento.

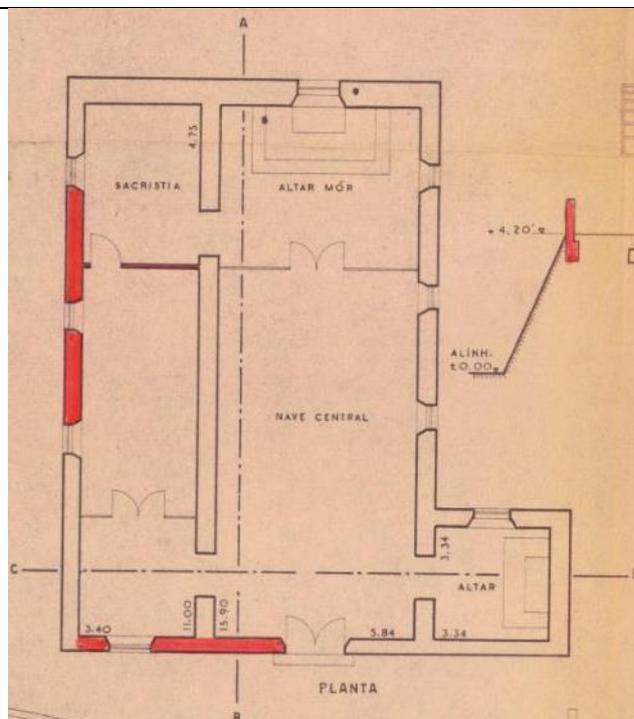
Figura LV/9: Planta, contida na prancha do projeto submetido à Prefeitura de São Paulo. Fonte: PMSP/SEGES/ARQUIP, 1949.

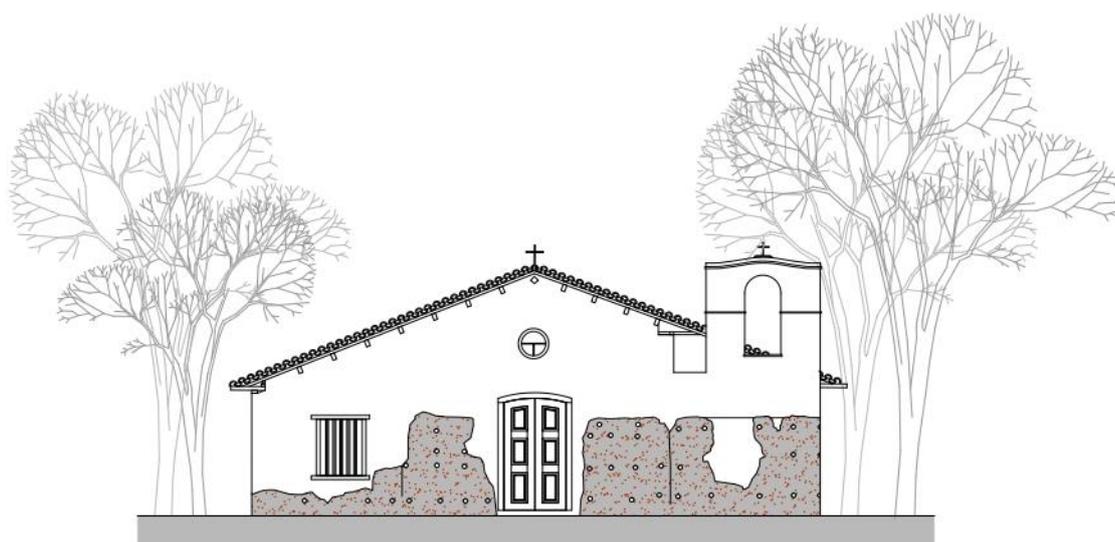
CAPELA DO MORUMBI
ELEVAÇÃO FRONTAL

- ALVENARIA EM TAIPA DE PILÃO APARENTE (VISTA)
- ALVENARIA EM TAIPA DE PILÃO (CORTE)
- ALVENARIA EM TIJOLOS DE BARRO (CORTE)
- CABODÁ

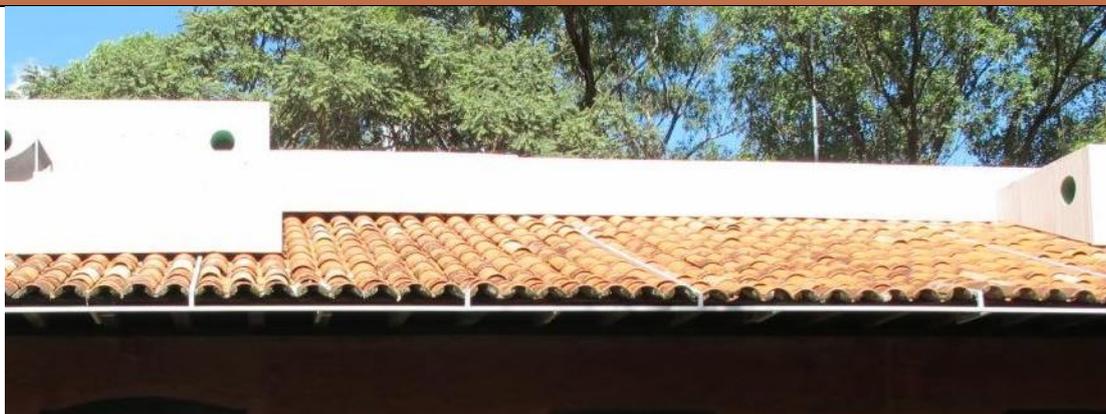
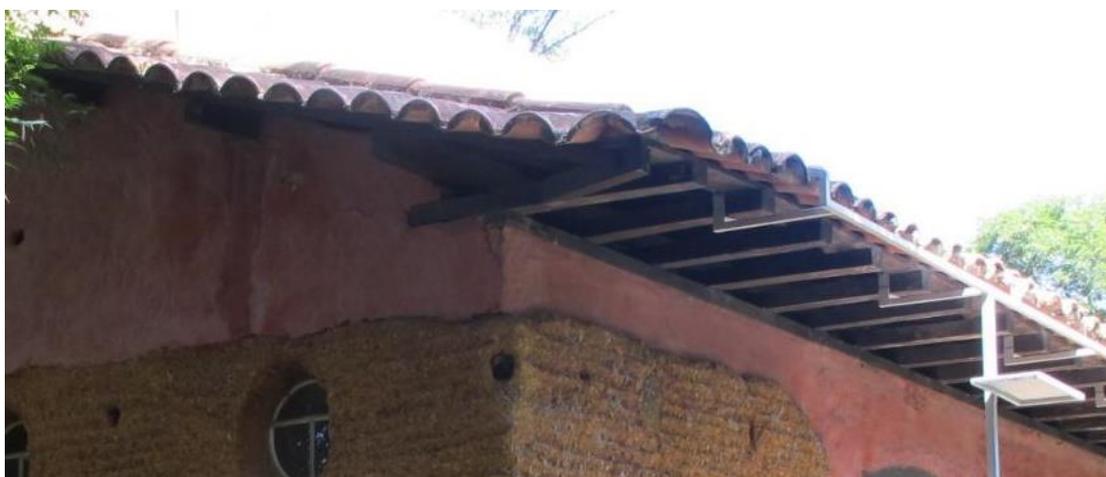
LEVANTAMENTO FOTOGRÁFICO – COBERTURA

| SISTEMATIZAÇÃO DO ESTADO DE CONSERVAÇÃO E ALTERAÇÃO | Cobertura | | Preserva as características originais em duas águas e está em bom estado de conservação, apesar das intervenções realizadas gerando danos pontuais pelo uso atual expositivo da edificação como um todo. Notam-se sujidades e pontos com manchas pela absorção de água em algumas telhas, externa e internamente. |

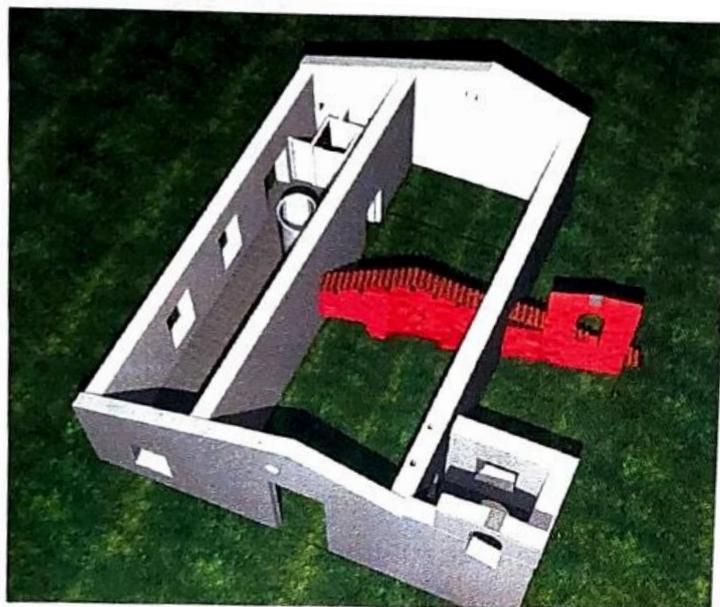
Figura 63: Imagem de maquete eletrônica da instalação Anekdot. Fonte: PMSP/SMC/MCSP, Relatório de Exposição. *In*: PMSP/SMC/DMM/MCSP/CEDOC. Pasta Capela do Morumbi. Anekdot. Ago/2015. Acervo Fotográfico do Museu da Cidade de São Paulo e Acervo do Centro de Documentação do Museu da Cidade de São Paulo.
