**PUNÇÃO EM LAJES PLANAS DE CONCRETO ARMADO  
COM ABERTURAS ADJACENTES AO PILAR**

**PUNCHING IN REINFORCED CONCRETE FLAT SLABS  
WITH HOLES ADJACENT TO THE COLUMNS**

Dissertação de Mestrado apresentado à Comissão de pós-graduação da Faculdade de Engenharia Civil, Arquitetura e Urbanismo da Universidade Estadual de Campinas, como parte dos requisitos para obtenção do título de Mestre em Engenharia Civil, na área de concentração de Estruturas e Geotécnica.

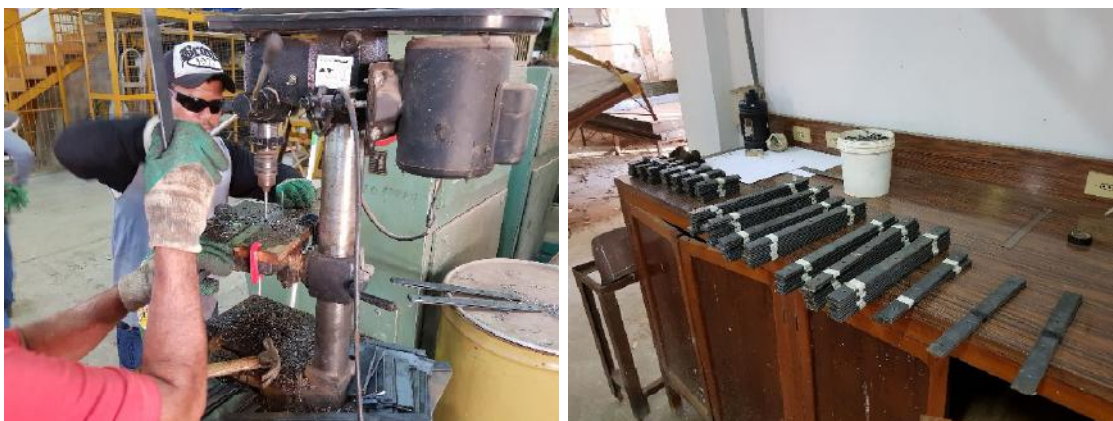
**Figura 3.10: Confeção dos “studs”.**

As lajes L50F, L50C, L63F e L63C foram utilizadas armadura de cisalhamento (Tabela 3.1). Essas armaduras de cisalhamento são do tipo “stud”, onde barras de aço CA-60 ( $\phi = 5,0$  mm) e CA-50 ( $\phi = 6,3$  mm) foram soldadas em suas extremidades, à chapas de aço de 30mm de largura e 10mm de espessura (Figura 3.10).

Estes “studs” foram confeccionados através de um processo manual de solda com o uso de eletrodo revestido do tipo “OK 48.04” de 3,5mm da marca ESAB. Na Figura 3.9 apresenta-se um desenho com as dimensões necessárias das chapas para a confecção da armadura de cisalhamento do tipo “Studs”, bem como as quantidades para as lajes com armadura de cisalhamento. Na Figura 3.10 pode-se visualizar fotografias de confecção dos “studs”. Por fim, na Figura 3.11, pode-se visualizar fotografias de um “stud” pronto.

As dimensões da chapa de aço utilizada na confecção dos “studs” foram escolhidas de maneira que garantisse a ancoragem da armadura de cisalhamento no decorrer do ensaio. GOMES (1991) recomenda que a chapa tenha uma área de ancoragem mínima de diâmetro 3 vezes o diâmetro da barra do “stud” e uma espessura com dimensão de 1 vez o diâmetro da barra.

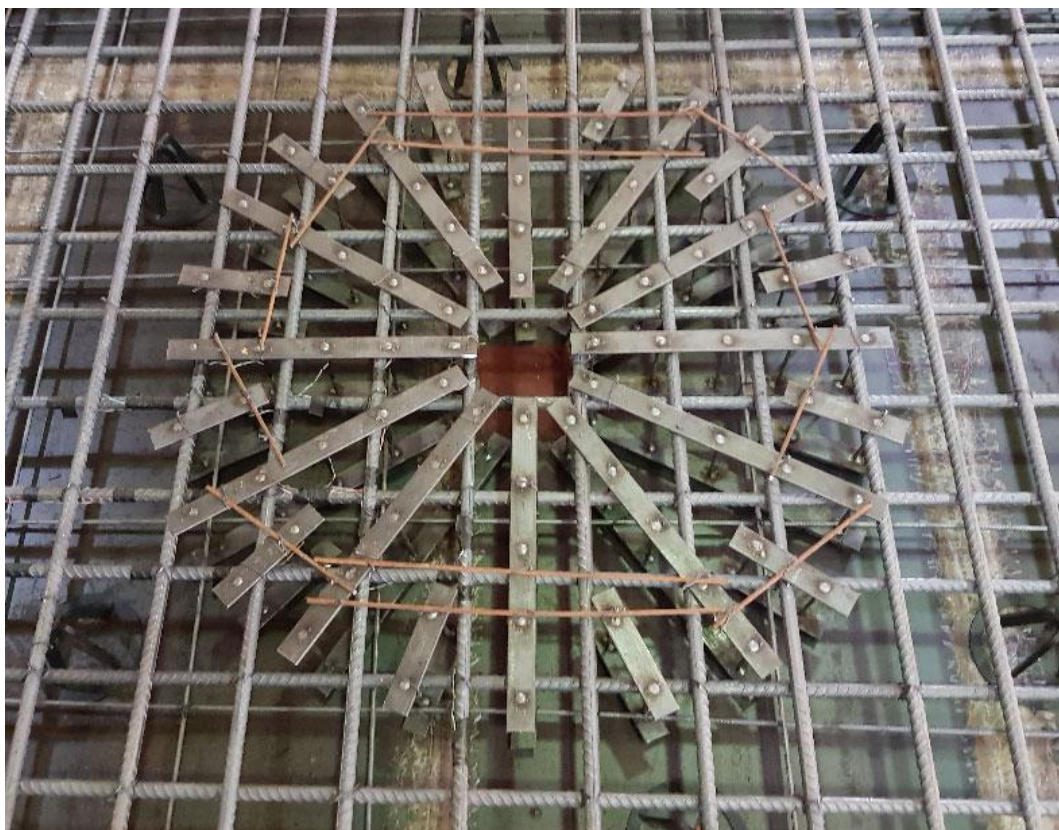
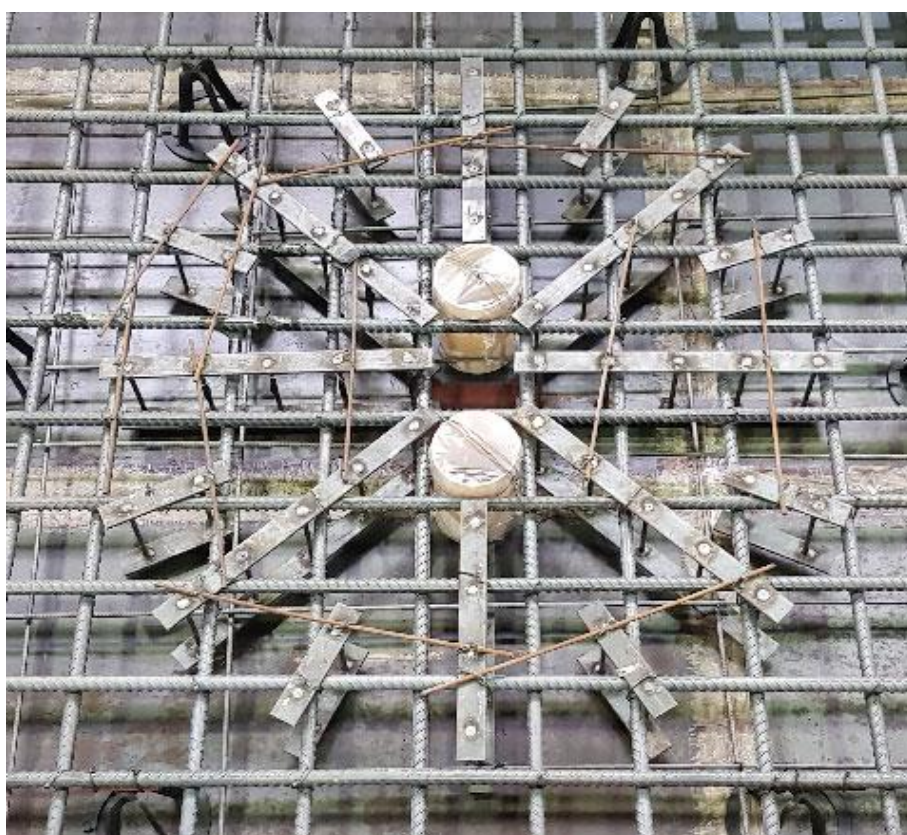
A distribuição da armadura de cisalhamento foi radial em 5 camadas para todas as lajes e com 12 linhas (para L50C e L50F) e 8 linhas (para L63C e L63F). O ângulo formado entre as linhas da armadura foi de  $30^\circ$  para as lajes com 12 linhas e  $45^\circ$  para as lajes de 08 linhas (Tabela 3.2). Nas Figuras 3.13 a 3.16 é mostrada a distribuição da armadura de cisalhamento, caracterizando as dimensões dos pilares, de algumas distâncias importantes como  $S_0$  e  $S_1$  (distância do primeiro elemento ao centro do pilar e distância entre elementos) e do ângulo “ $\alpha$ ” entre as linhas da armadura de cisalhamento.

**Figura 3.13: Distribuição das armaduras de cisalhamento L50C.**

**Figura 3.14: Distribuição das armaduras de cisalhamento L50F.**

**Figura 3.15: Distribuição das armaduras de cisalhamento L63C.**

**Figura 3.16: Distribuição das armaduras de cisalhamento L63F.**

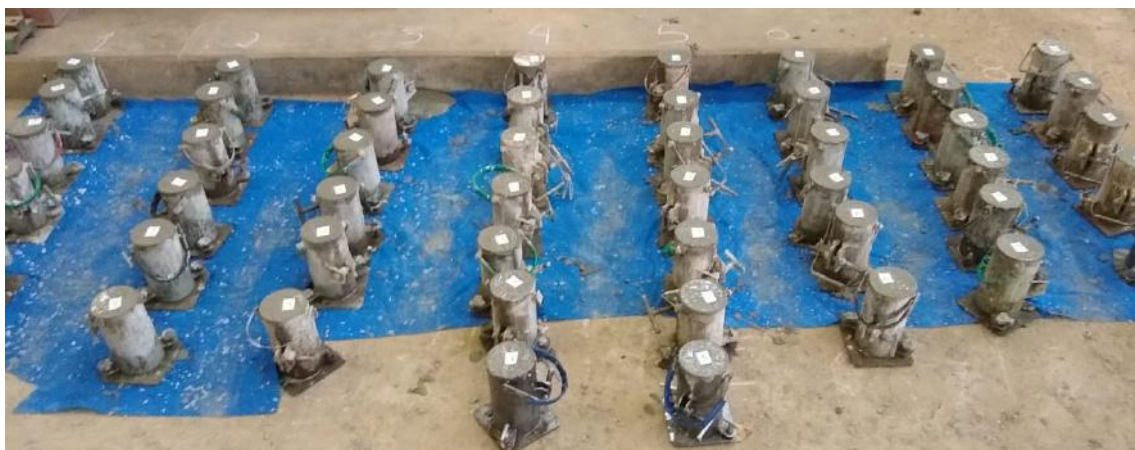
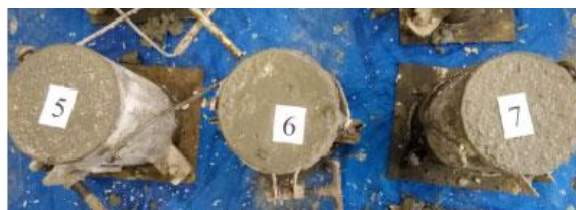
**Figura 3.18: Mapeamento do concreto utilizado em cada laje.**

Foram moldados 50 corpos de prova cilíndricos de 100mm x 200mm (Figura 3.18) para a determinação de cada propriedade mecânica do concreto (compressão simples, tração por compressão diametral e o módulo de deformação longitudinal) no dia do ensaio.

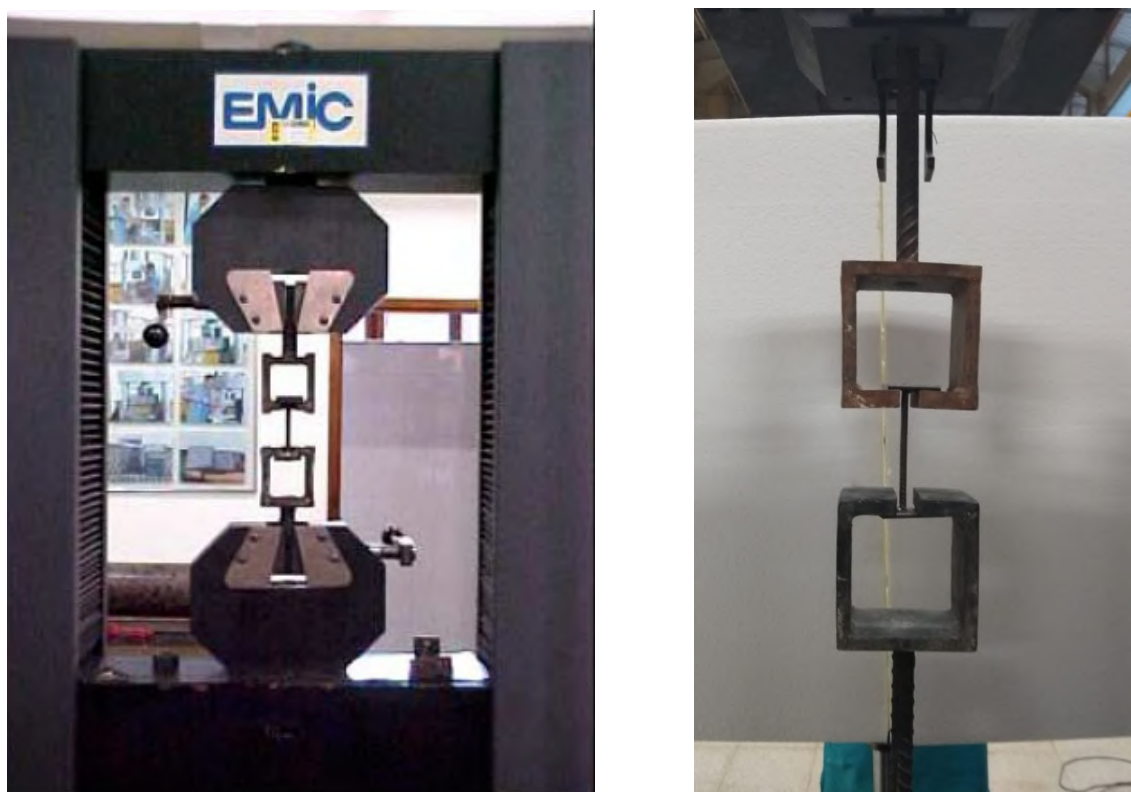
Para avaliar o comportamento da solda utilizada na confecção da armadura de cisalhamento e do próprio conjunto do “stud”, fez-se ensaios à tração utilizando um dispositivo em forma de gancho que segura o elemento apenas pelas chapas superior e inferior. O esquema de ensaio (não normatizado), desenvolvido por GOMES & ANDRADE (1999), pode ser visualizado na Figura 3.19.

Figura 3.19: Sistema de ensaio da armadura de cisalhamento – verificação da solda entre a barra e chapas.

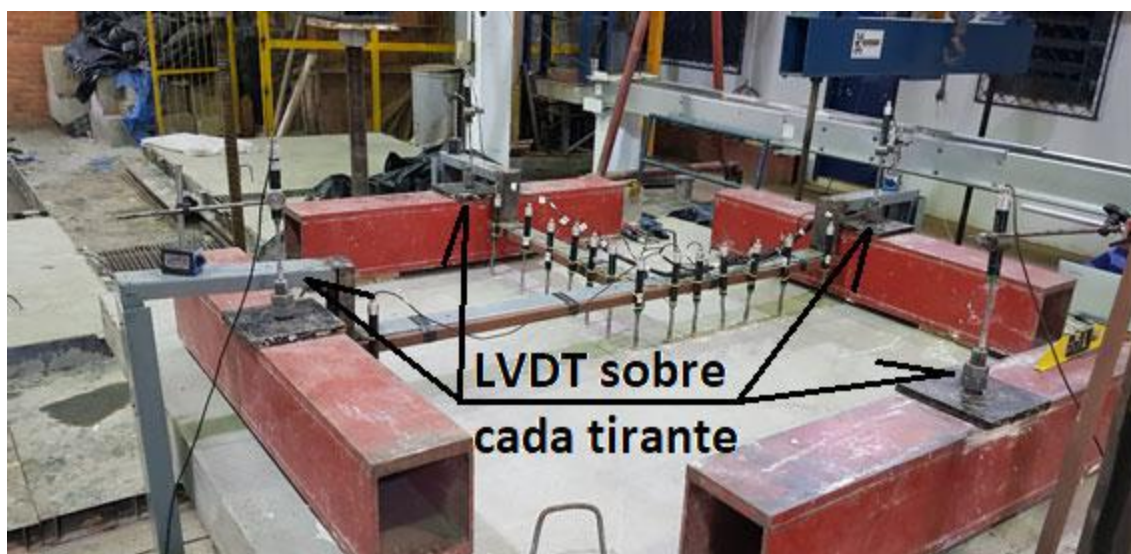
Figura 3.20: Posicionamento dos LVDT's.

Para a verificação dos deslocamentos verticais das lajes LRC, L50C e L63C utilizou-se 14 LVDT's (Linear Variable Differential Transformer) sendo 13 deles posicionados em apenas um quadrante da laje formando dois eixos centrais perpendiculares e 01 deles posicionado no segundo quadrante (Figura 3.21). Para as lajes L50F e L63F, o LVDT número 09 foi suprimido devido a presença da abertura (Figura 3.22).

Com o intuito de medir o deslocamento dos tirantes foram instalados 4 LVDT's, 1 sobre cada tirante, dessa maneira é possível encontrar o real deslocamento da laje, (Figuras 3.20, 3.21 e 3.22).

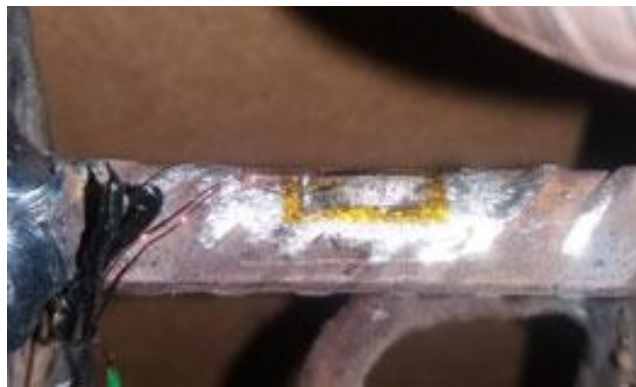
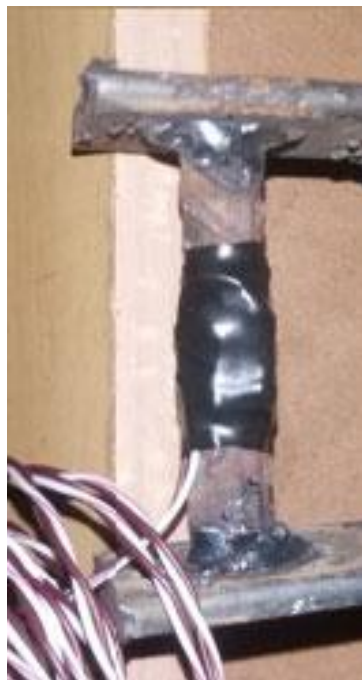
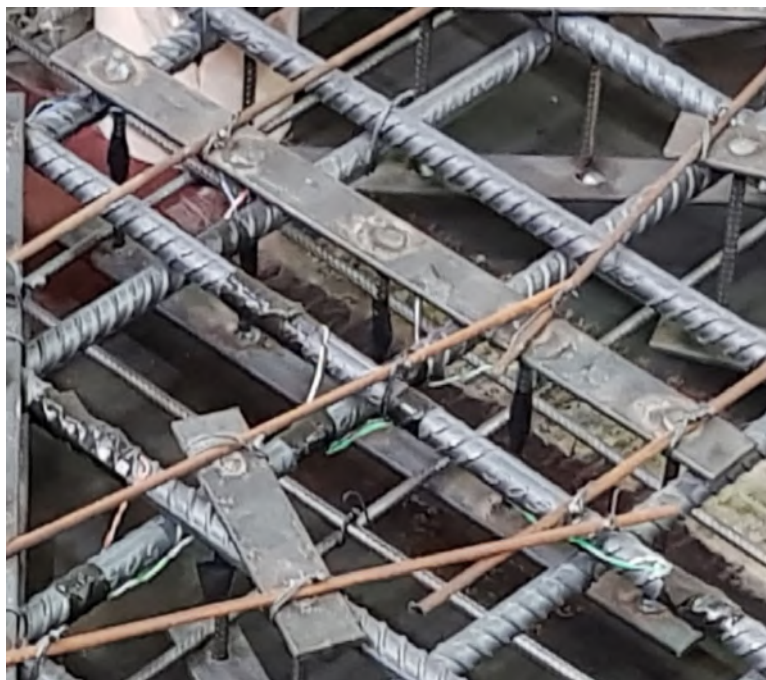
Figura 3.23: Etapas de instalação dos extensômetros.

b) Fixação de extensômetro em armadura de flexão

c) Proteção do extensômetro

d) Visão geral dos extensômetros nas armaduras com fita isolante

A instrumentação das armaduras de flexão seguiu o mesmo quadrante da instrumentação dos LVDT's, sendo adotado o mesmo posicionamento em todas as lajes (com ou sem aberturas). Os extensômetros foram colados na face mais tracionada (face superior) das barras de flexão. A posição dos extensômetros das armaduras de flexão é apresentada na Figuras 3.23.

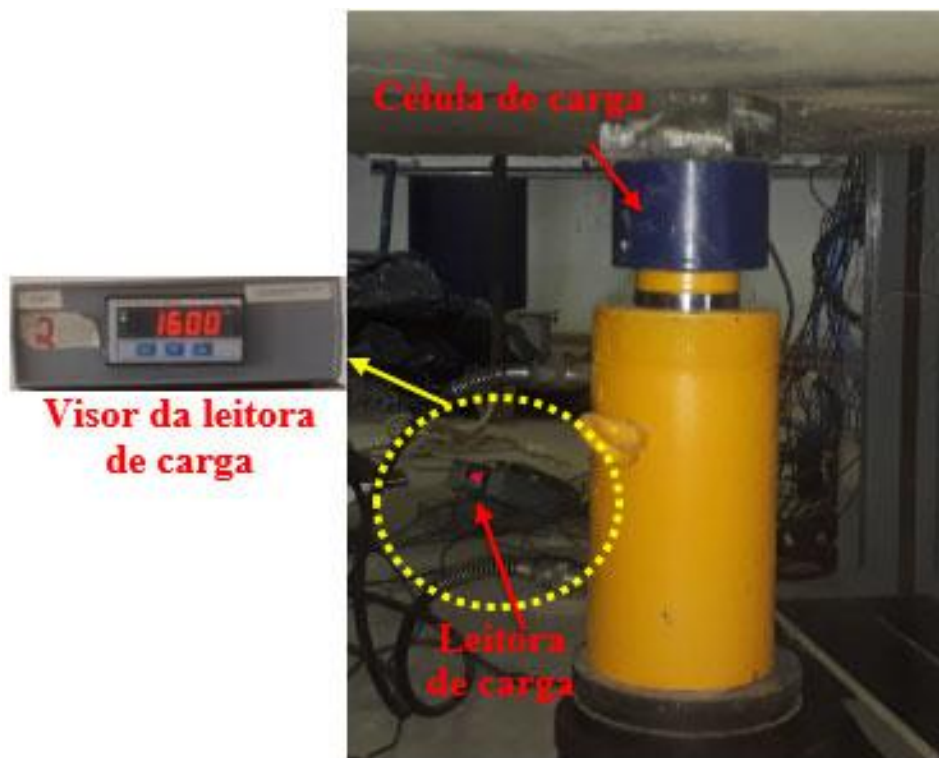
**Figura 3.27: Equipamentos para aplicação e leitura das cargas.**

Para controlar o carregamento das lajes utilizou-se uma célula de carga KRATOS (Figura 3.23), com capacidade de 1500 kN, conectada a um terminal da NATIONAL INSTRUMENTS modelo SCXI-1001 que apresenta em tempo real o carregamento aplicado, conforme Figura 3.26.

O carregamento aplicado nas lajes, através de placa de aço, foi realizado de baixo para cima, utilizando-se de um atuador hidráulico com capacidade de 1500 kN alimentado por uma bomba manual (YELLOW POWER). A reação ao carregamento centrado foi feita por um conjunto de 04 vigas metálicas (Figura 3.27) atirantadas em uma laje de reação. Tal reação foi realizada através de quatro pontos equidistantes de 1414 mm.

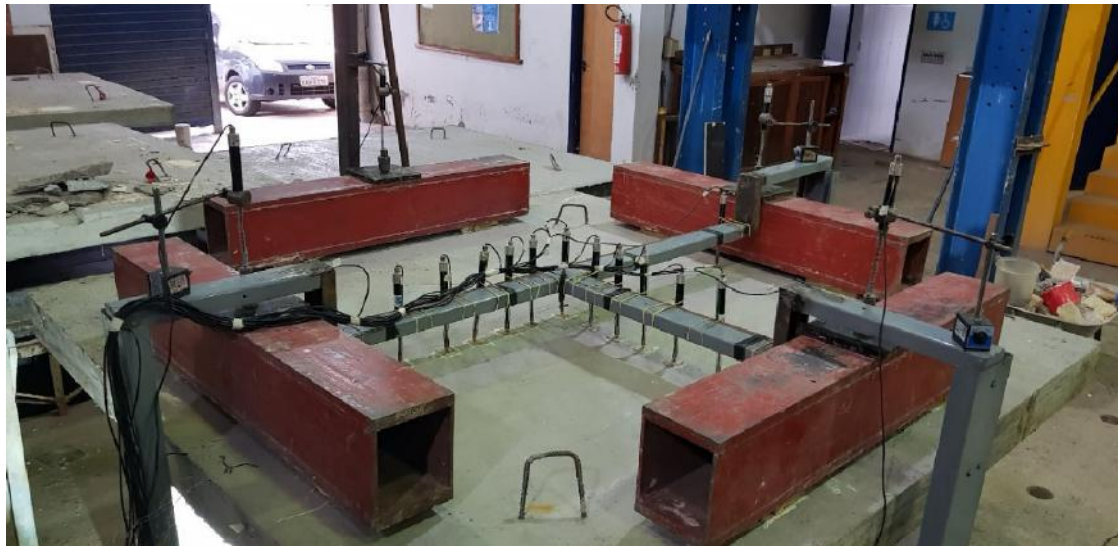
**Figura 3.30: Fotografia de esquema de ensaio. Vista em Perspectiva.**

Este arranjo foi adotado para propiciar uma melhor distribuição dos esforços, com o objetivo de se aproximar da situação estudada. Para que o sistema de vigas metálicas reagisse apenas nos oito pontos adotados, utilizou-se, placas retangulares com dimensões de 120 x 200 mm, localizadas entre as vigas metálicas e as lajes. As Figuras 3.27, 3.28 e 3.29 apresentam o esquema de ensaio e uma fotografia do esquema preparado para o teste.

As chapas de aço utilizadas para a transmissão do carregamento das vigas para as lajes, são constituídas de aço SAC1045. Estas chapas foram fixadas com gesso pedra (gesso odontológico - VIGODENT).

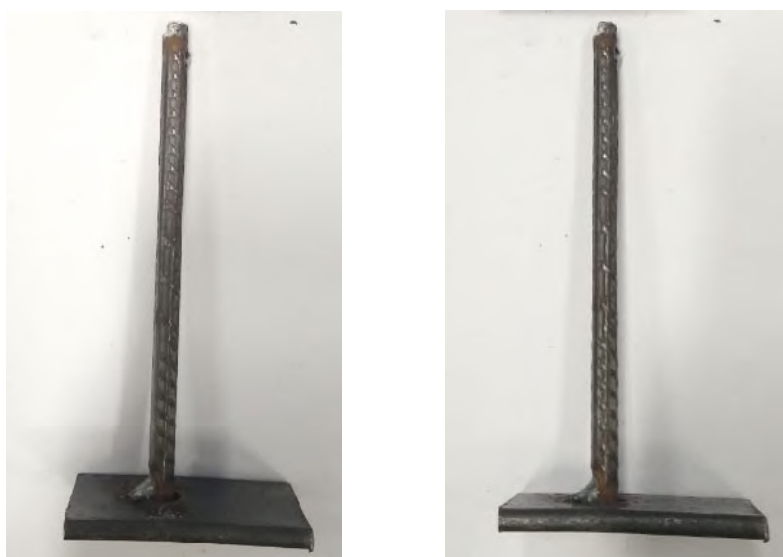
Figura 4.4: Ruptura dos “studs” próximos à solda, submetidos à tração.

Na Figura 4.4 é mostrada uma fotografia dos “studs” ensaiados à tração, que romperam próximo à solda e do lado superior, pelo fato da máquina promover deslocamento apenas deste lado.

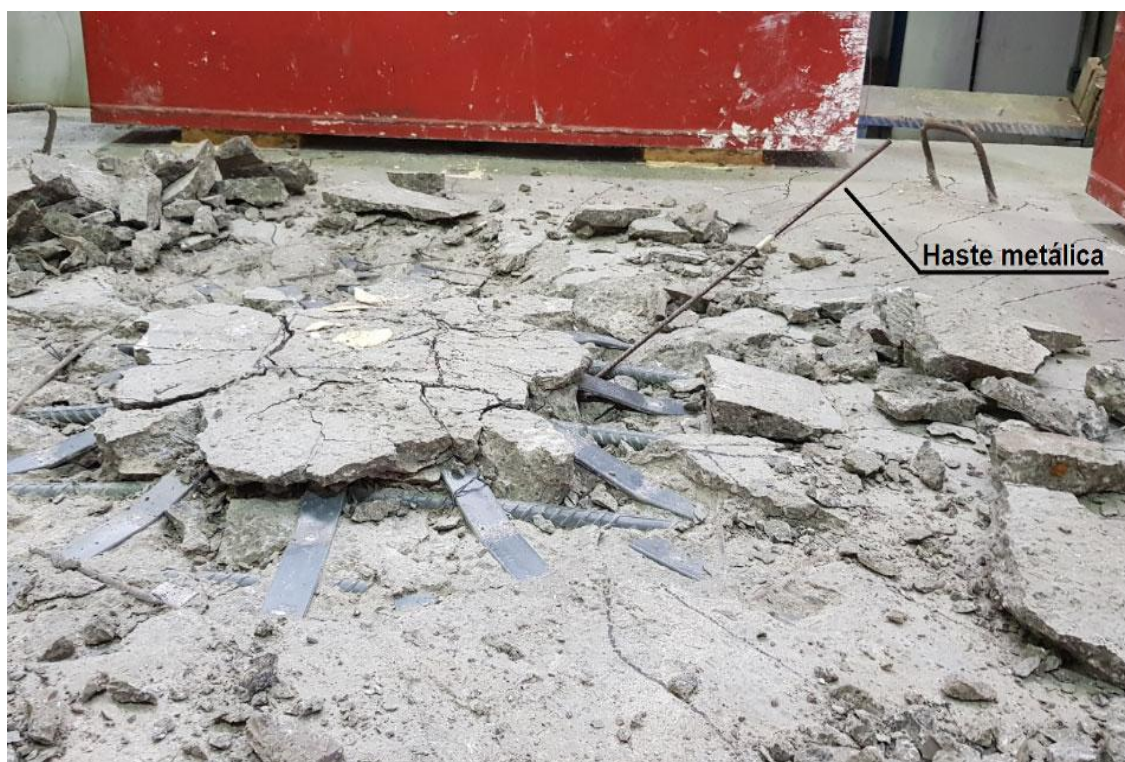
Todas as lajes apresentaram superfície de ruptura iniciando na parte inferior da laje, adjacentes ao pilar e com diferentes inclinações que variam com ângulos de aproximadamente 25° a 35°. As inclinações foram obtidas aplicando carregamento para abertura das superfícies de ruptura já existente e medindo de forma aproximada com auxílio de uma haste metálica. O procedimento foi realizado em diferente locais conforme mostrado nas Figuras 4.5 e 4.6.

**Figura 4.6: Medição aproximada do ângulo da superfície de ruptura de laje com armadura de cisalhamento – Laje L50C.**

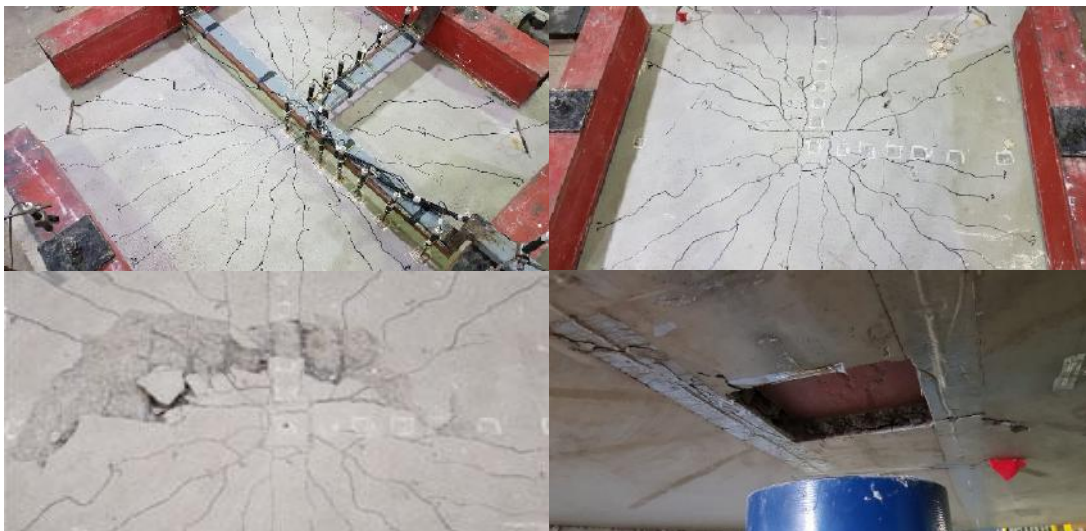
**Figura 4.12: Fissuração e aspectos gerais após ruptura da laje LRC**

Na laje sem armadura de cisalhamento LRC, a inclinação da superfície de ruptura apresentou ângulo de aproximadamente  $28^\circ$  semelhante ao descrito por Gomes (1991), que constatou em suas pesquisas que essa inclinação é de aproximadamente  $25^\circ$ . Já as lajes com armadura de cisalhamento, L50C, L50F, L63C e L63F, apresentaram pequena variação da inclinação da superfície de ruptura, variando entre  $30^\circ$  a  $33^\circ$  e apresentaram uma superfície de ruptura iniciando na face inferior à laje, adjacente ao pilar e se desenvolvendo cruzando as armaduras de cisalhamento até chegar na face superior da laje. O desenvolvimento de cada linha de ruptura está esquematizado nas figuras 4.7 a 4.11 e pode ser verificado nas imagens das Figuras 4.12 a 4.16.

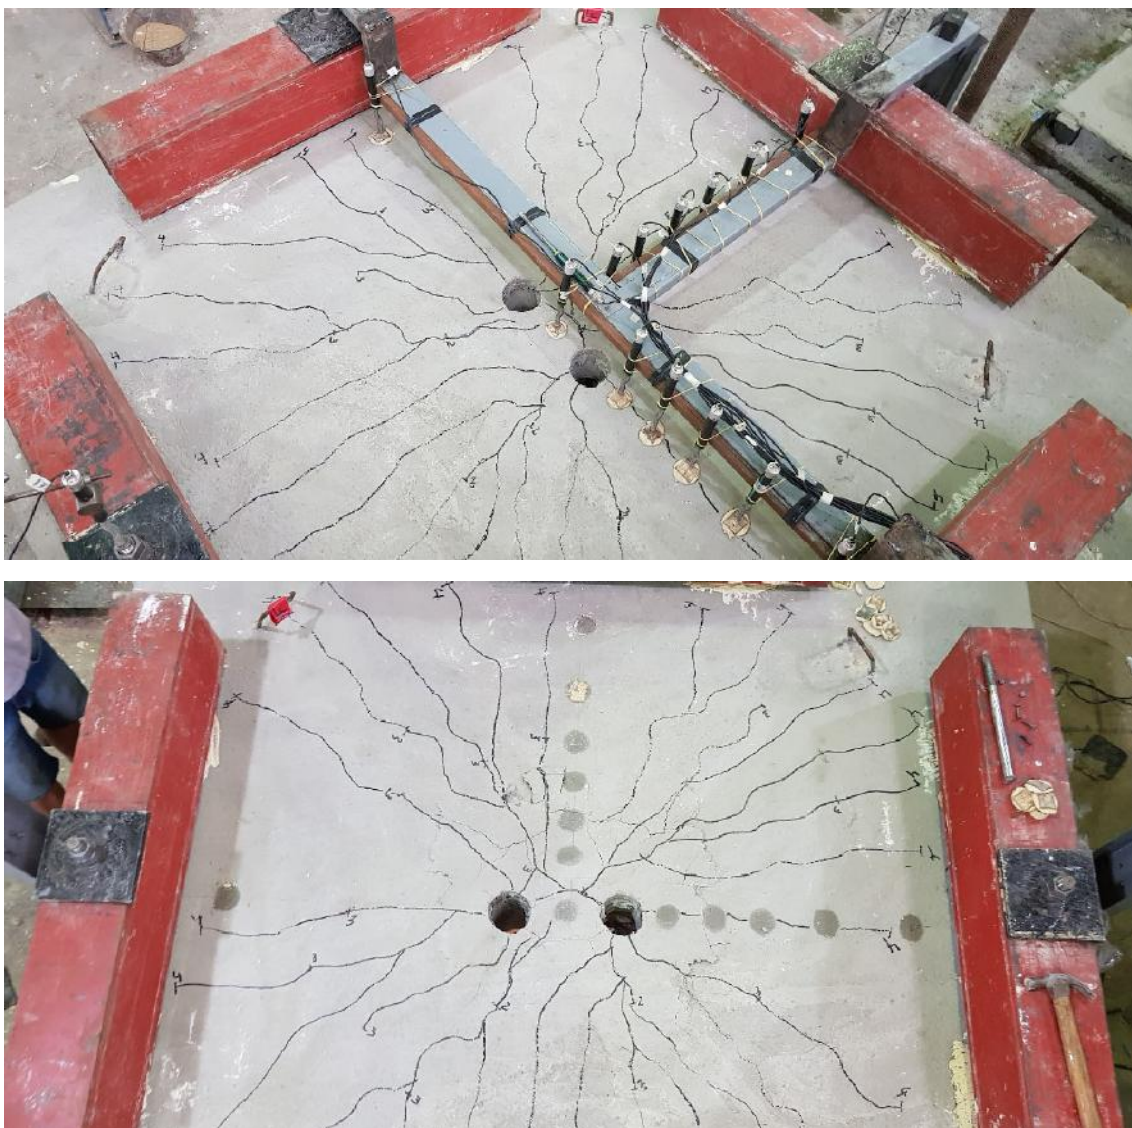
As fissuras radiais foram as primeiras a surgirem, em todas as lajes, ao redor do pilar e se propagaram em direção aos bordos da laje com o aumento do carregamento. Estas fissuras apareceram com uma carga de 80 kN para a laje sem

armadura de cisalhamento (LRC) e 100 kN para as lajes com armadura de cisalhamento (L50C, L50F, L63C e L63F). Após algumas etapas de carregamento, surgiram as fissuras circunferenciais, ligando as fissuras radiais existentes e circundando o pilar. Na laje LRC (sem armadura de cisalhamento), as fissuras circunferenciais apareceram com uma carga de 130 kN. Nas lajes com armadura de cisalhamento e com aberturas, estas fissuras surgiram entre as cargas de 100 kN para 150 kN. Nas lajes com armadura de cisalhamento e sem aberturas, estas fissuras surgiram entre as cargas de 150kN para 200kN.

Após a ruptura, as lajes apresentaram um desenvolvimento semelhante quanto às fissuras radiais e com alguma diferença em relação às fissuras circunferenciais. Estas características das fissuras desenvolvidas são mostradas com fotografias das lajes nas Figuras 4.42 a 4.47.

O processo de formação das fissuras radiais seguiu características semelhantes tanto para as lajes com e sem aberturas quanto para as lajes com e sem armaduras de cisalhamento.

A primeira fissura radial surgiu em cerca de 40% da carga de ruptura para a laje LRC e cerca de 31% da carga de ruptura para as lajes com armadura de cisalhamento (com ou sem aberturas).
