**AVALIAÇÃO DURANTE OPERAÇÃO DOS SISTEMAS  
PREDIAIS HIDRÁULICOS E SANITÁRIOS EM EDIFÍCIOS  
ESCOLARES**

**Letícia Santos Machado de Araújo**

Dissertação de Mestrado apresentada à Comissão de pós-graduação da Faculdade de Engenharia Civil, Arquitetura e Urbanismo da Universidade Estadual de Campinas, como parte dos requisitos para a obtenção do título de Mestre em Engenharia Civil, na área de concentração em Edificações.

**Campinas  
2004**

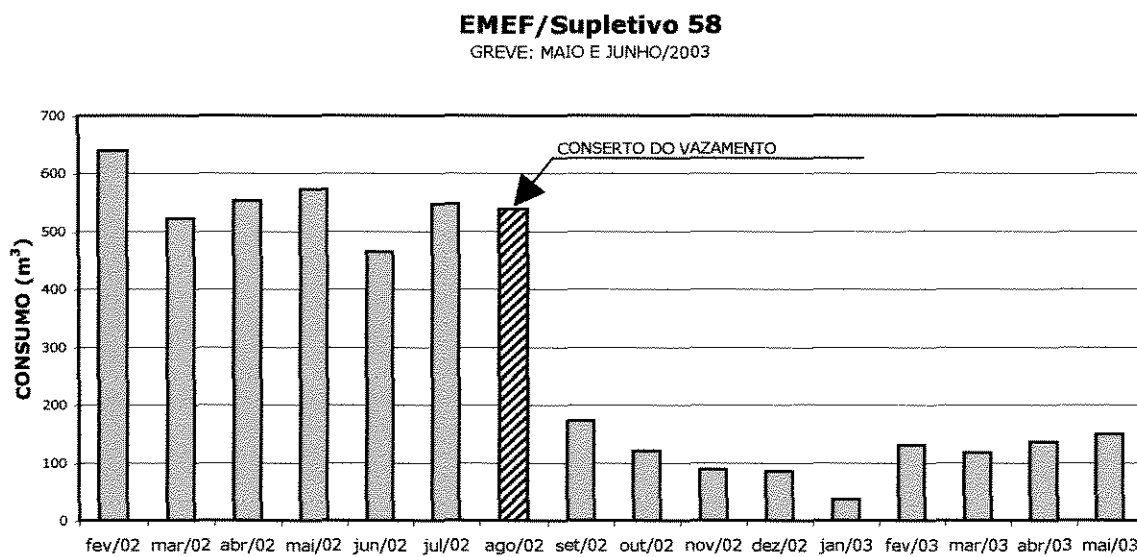
Na figura 5.1 é possível observar um exemplo da redução do consumo após a realização da manutenção efetuada pela SANASA no EMEF/Supletivo 58.

Figura 5.1: Consumo de água histórico (fevereiro a maio de 2003) do EMEF/Supletivo 58.

A SANASA executou os reparos necessários apenas onde os vazamentos se encontravam na tubulação enterrada. Nos demais casos, o problema foi notificado à direção da escola, a qual ficou responsável pelo encaminhamento ao órgão competente para a devida manutenção.

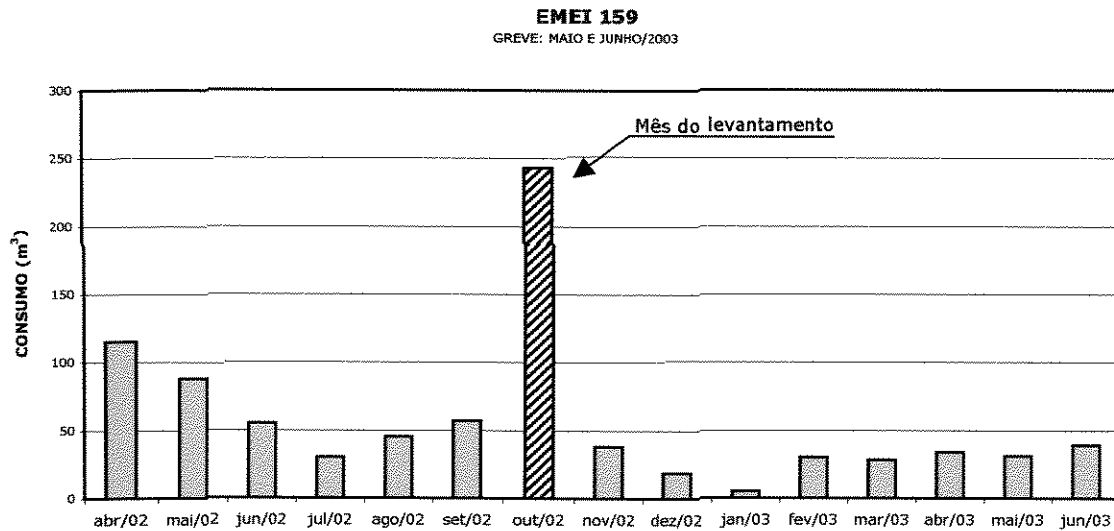
Além dos casos citados na tabela 5.3, foi verificada, quando da realização do teste do hidrômetro, no EMEI 159, a existência de um ponto de consumo onde a água ficava jorrando constantemente (tubulação aberta, com registro sem volante - ver figura 5.2). Na figura 5.3 é possível observar a redução do volume consumido na escola após o fechamento do referido ponto de consumo.

Figura 5.3: Consumo de água histórico (abril de 2002 a junho de 2003) do EMEI 159.

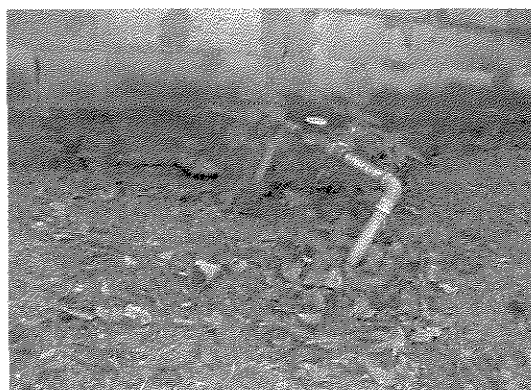
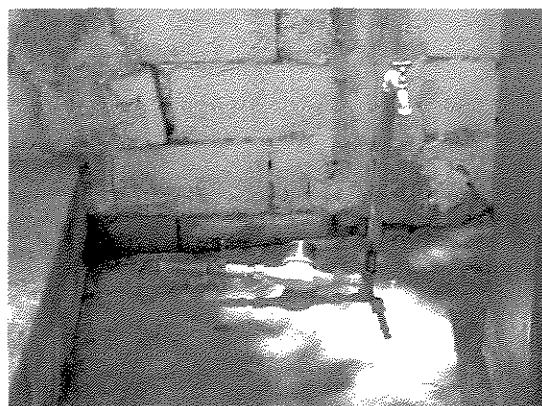
Conforme ressalta Mello (2000), a utilização de hidrômetros em outra posição, que não a horizontal, pode acarretar erros na medição. Destaca-se, assim, a importância da fixação nivelada dos cavaletes e dos hidrômetros. Apenas 9% dos cavaletes dos hidrômetros estão desnivelados. As tipologias com maior incidência desta patologia foram o CEMEI, com 33% e o EMEI/FUMEC, com 25%. Na figura 5.6 são apresentados exemplos desta patologia.

Figura 5.6: Hidrômetros instalados inclinados.

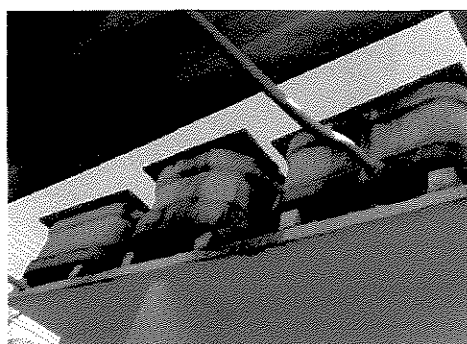
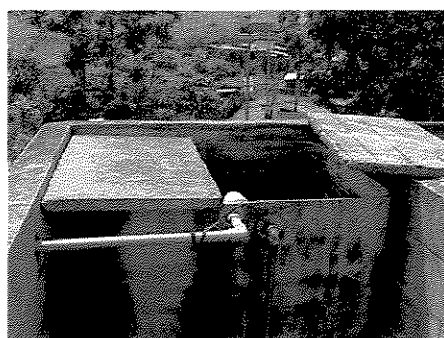
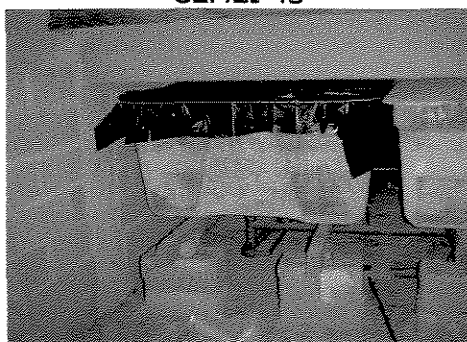
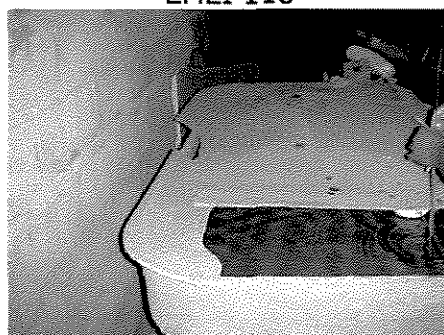
O estado de conservação das tampas era satisfatório em 76,4% das unidades analisadas. Dos 74 reservatórios cujos fechamentos apresentavam alguma patologia, 31% estavam trincados e/ou rachados, 23% estavam quebrados, 24% eram improvisados e 5% estavam quebrados e/ou trincados/rachados e cobertas com material improvisado. Dentre os fechamentos com material improvisado, destaca-se o uso de madeiras e placas de concreto, e de plástico preto (6% dos casos encontrados). Na figura 5.7 são apresentados alguns exemplos de patologias encontradas no fechamento dos reservatórios superiores.

Figura 5.7: Exemplos de patologias encontradas no fechamento de reservatórios superiores.

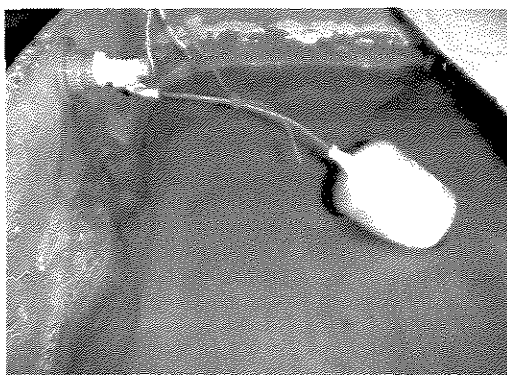
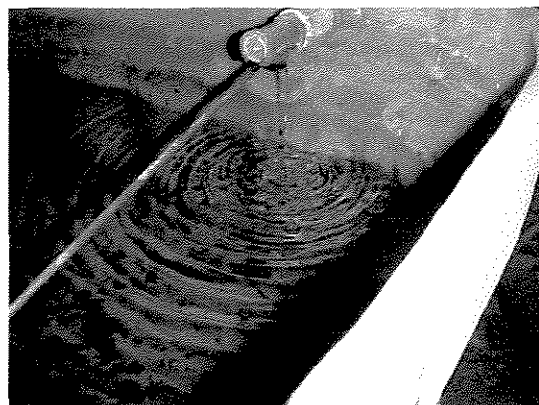
A condição de operação era satisfatória em 79% das torneiras de bóia dos reservatórios das escolas analisadas. Das 40 unidades não satisfatórias, 45% estavam tortas, 18% estavam gotejando, 5% possuíam tamanho inadequado, 5% estavam corroídas, 3% não vedavam a entrada de água, 3% estavam tortas e não vedavam a entrada de água, e 3% estavam tortas, gotejando e corroídas. Alguns exemplos das patologias citadas podem ser observados na figura 5.9.

Figura 5.9: Torneiras de bóia com patologia.

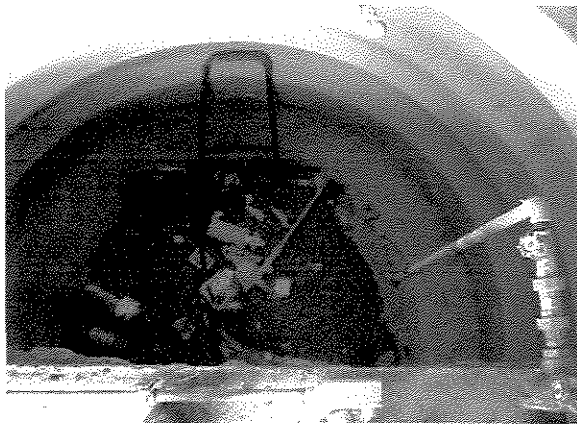
Segundo a NBR 5626 (ABNT, 1999), quando subterrâneos, os reservatórios devem estar contidos dentro de uma caixa de concreto com, no mínimo 0,60m entre as faces do reservatório (laterais, fundo e cobertura). Além disso, este compartimento deve ser dotado de drenagem por gravidade e/ou bombeamento. Nenhum dos cinco reservatórios inferiores avaliados está de acordo com a referida norma. O reservatório da CEMEI/EMEI 50, o único dos analisados que se encontra em funcionamento, é ilustrado na figura 5.10.

Reservatório inferior desativado  
EME/Supletivo 69

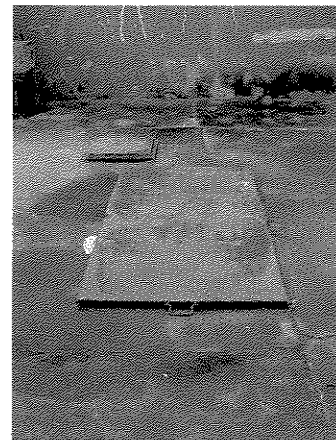
Reservatório inferior em funcionamento  
CEMEI/EMEI 50

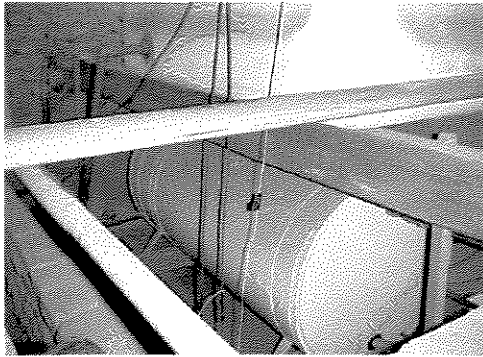
Trinta e três por cento das escolas da tipologia CEMEI (escolas 26 e 31) possuem aquecedores. Porém, no CEMEI 31, os dois aquecedores estavam desativados para economizar energia (ver figura 5.11), tendo sido substituídos por chuveiros elétricos.

Aquecedor desativado - CEMEI 31

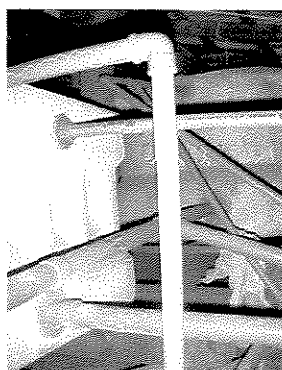
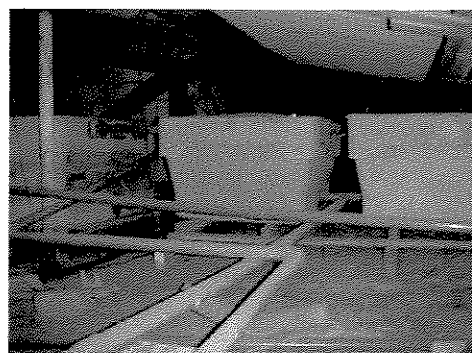
Durante o levantamento em campo, foi observado que, na maioria das escolas, os sistemas de reservação e distribuição de água (após o reservatório superior) são adaptações de projetos residenciais, o que dificulta a inspeção e manutenção, conforme ilustrado na figura 5.14.

Figura 5.14: Distribuição de água fria a partir de reservatório superior.

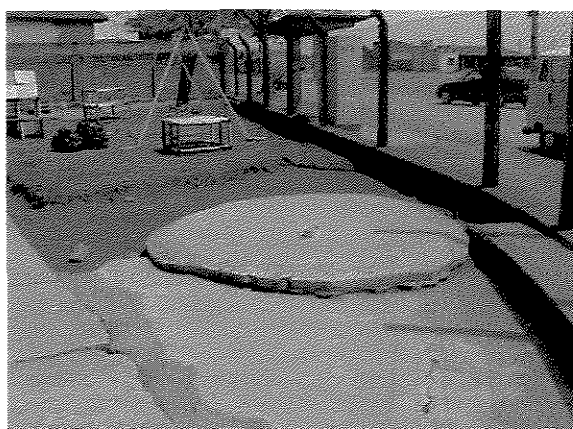
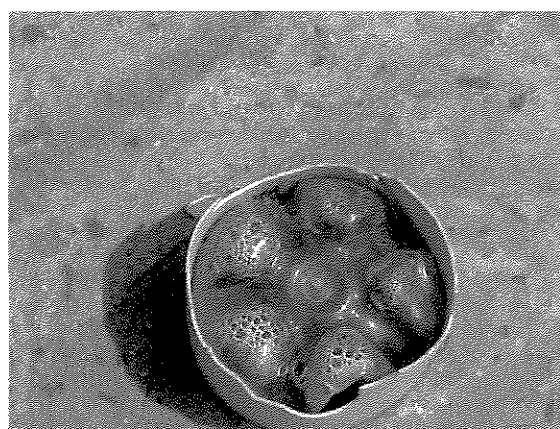
Em quatro escolas (EMEF/SUPLETIVO 70 e EMEI 139, 141 e 159), os efluentes possuem destino desconhecido. Por exemplo, no CEMEI 17 constatou-se, através da inspeção de poços de visitas existentes na rua da escola, que a rede pública estava seca, indicando que o esgoto não estava sendo para ela dirigido. Na figura 5.15 é possível visualizar a tampa da fossa e a abertura de inspeção da mesma.

Ponto de inspeção com tampa improvisada

Figura 5.15: Fossa séptica existente na CEMEI 17.

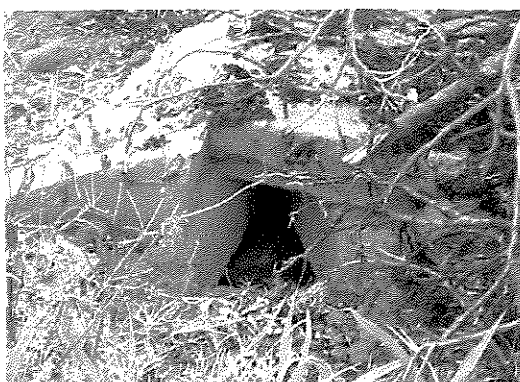
não existe rede pública de coleta de esgoto sanitário. Em ambos os casos, a tampas das fossas não vedavam adequadamente, como é possível visualizar na figura 5.16.

Fossa com vedação inadequada  
EMEI 157

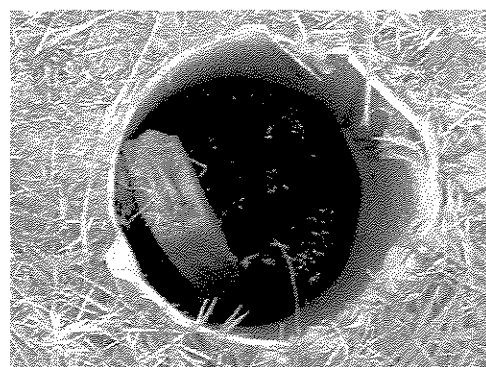
Outro caso a ser destacado é o da escola EMEI 134, cujas obras da rede coletora de esgoto sanitário tiveram início em novembro de 2000 (SANASA, 2003), sendo que, na rua onde a mesma se encontra, já foram finalizadas. Durante a visita a esta escola, realizada em março de 2003, constatou-se que o esgoto sanitário continuava passando pela fossa e, em seguida, era encaminhado para o córrego. Além disso, a tampa de inspeção da fossa havia sido removida (ver figura 5.16).

Abertura de inspeção da fossa sem  
fechamento.- EMEI 134

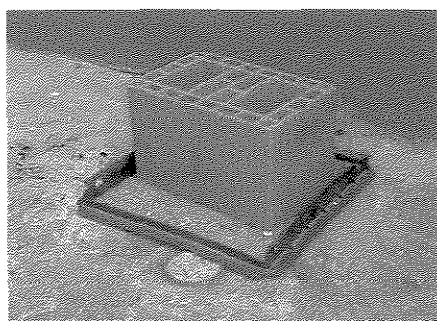
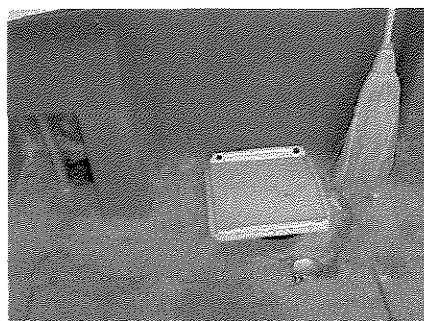
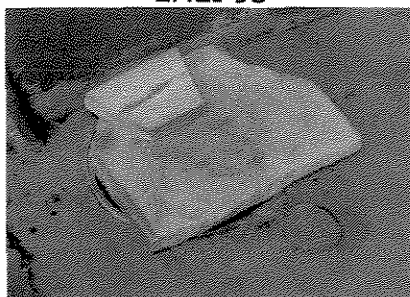
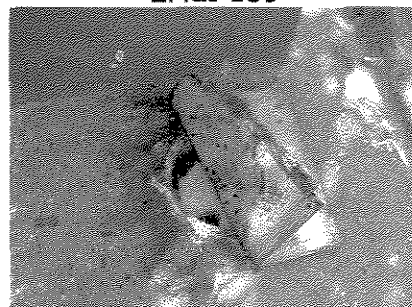
Foram observadas 111 caixas de gordura em 81 escolas. As tampas das caixas de gordura estão assim constituídas: 59% de metal, 35% de concreto, 1% de PVC e 5% de materiais improvisados, tais como chapas de madeira, plásticos, tijolos, entre outros. A figura 5.17 ilustra algumas improvisações encontradas para o fechamento das caixas de gordura.

Figura 5.17: Fechamentos improvisados de caixas de gordura.

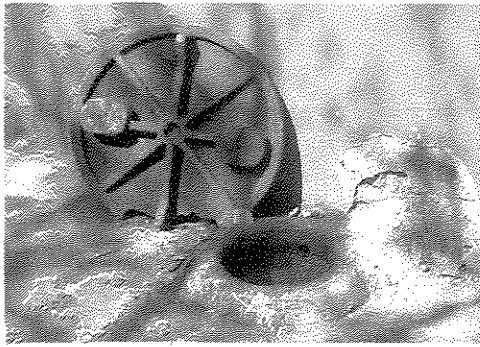
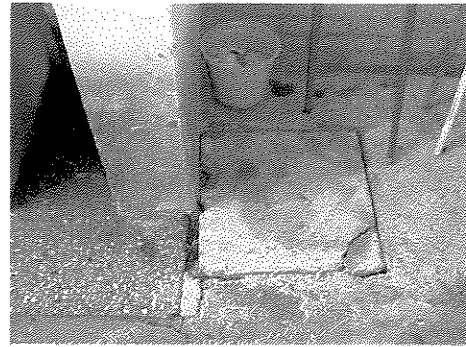
No caso das tampas de concreto, 54% não estão conformes, sendo que destas, 29% tinham as bordas quebradas; 24% possuíam a vedação inadequada; 14% estavam lacradas; 14% quebradas, entre outras patologias. Alguns exemplos podem ser visualizados na figura 5.18.

Figura 5.18: Exemplos de patologias encontradas no fechamento de caixas de gordura

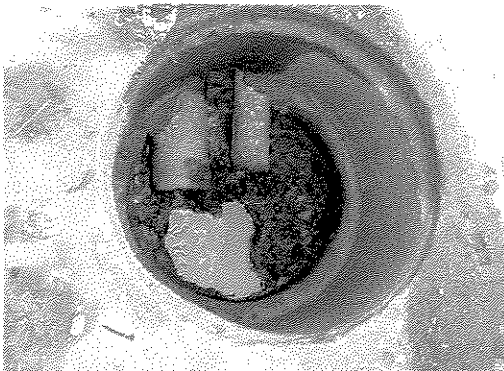
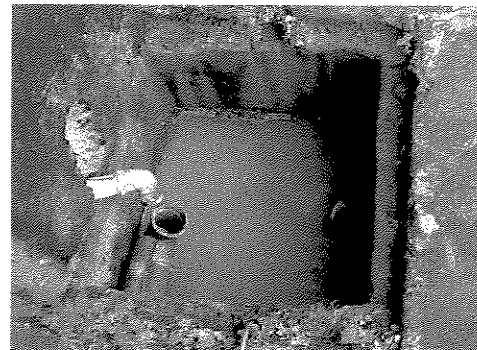
Figura 5.19: Interior das caixas de gordura não conformes com a normalização.

Das 87 caixas de gordura não conformes com a normalização brasileira, aproximadamente 89% não possuíam divisão em duas câmaras (uma receptora e outra vertedoura), separadas por septo não removível, permitindo o arraste da gordura para a rede pública (ver figura 5.19). Em 7% delas, as câmaras não seguiam as especificações, como é possível visualizar na figura 5.19.

Caixas de gordura sem divisão em duas câmaras - EMEI 109

CEMEI/EMEI 50

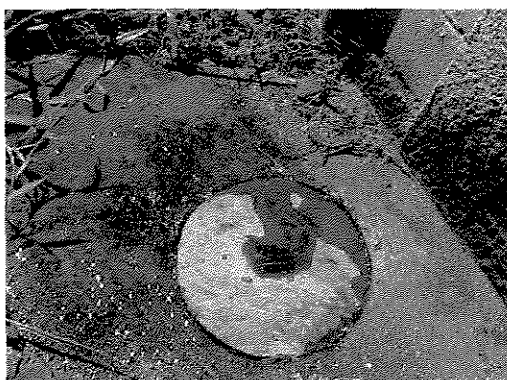
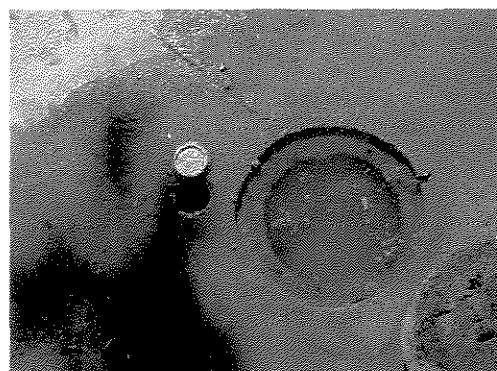
Aproximadamente 7% das caixas de gordura que não possuíam a divisão em duas câmaras estavam entupidas (ver figura 5.20). Para as caixas de gordura com a divisão em duas câmaras, segundo a normalização brasileira, esta porcentagem foi de aproximadamente 3%.

EMEI 149

EMEI 127

Figura 5.20: Caixas de gordura entupidas, com o transbordamento dos efluentes.

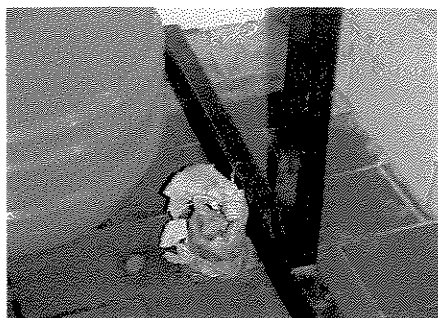
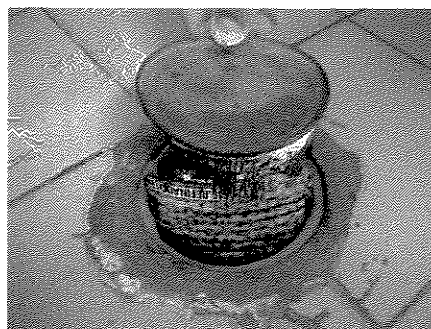
Figura 5.23: Fechamentos improvisados de pontos de inspeção do sistema de esgoto sanitário.

Cerca de 70% dos fechamentos eram de metal e 11% não possuíam qualquer tipo de vedação. Na figura 5.23 são apresentados alguns exemplos de fechamentos improvisados dos pontos de inspeção.

EMEF 62

EMEI 147

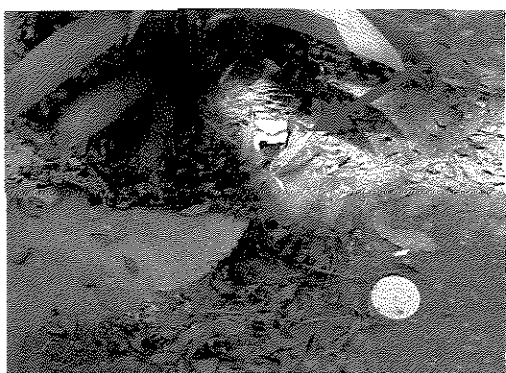
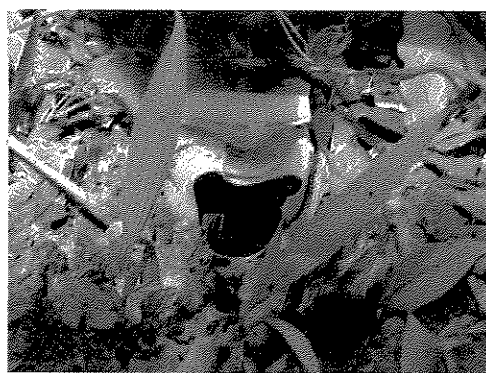
Figura 5.24: Ponto de inspeção do sistema de esgoto com patologia - EMEI 140.

Um exemplo que merece destaque é o da EMEI 140. Nesta escola, no fundo do terreno, foi detectada a afloração de esgoto no gramado do parque. Provavelmente, este esgoto é proveniente das casas que fazem divisa com a escola, o qual corre por uma viela sanitária dentro do terreno da mesma. No início da viela sanitária, foi instalado um ponto de inspeção constituído por um tubo de PVC cortado e aquecido, conforme é ilustrado na figura 5.24.

Vista parcial da viela sanitária

Inspeção rompida terreno.

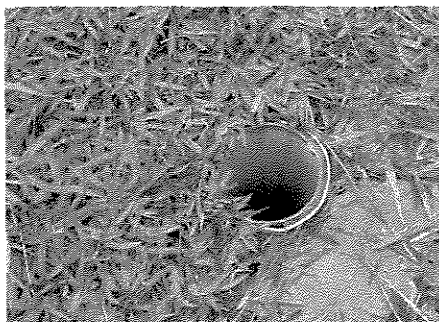
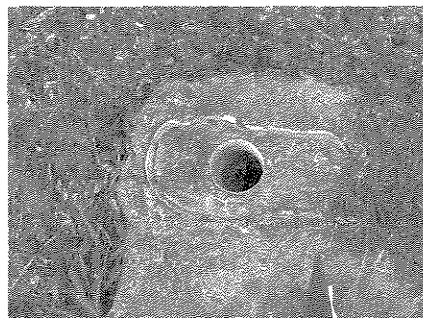
Figura 5.25: Pontos de inspeção do sistema de esgoto sanitário sem fechamento.

Na figura 5.25 têm-se alguns exemplos de pontos de inspeção sem fechamento.

EMEI 136

EMEF 61

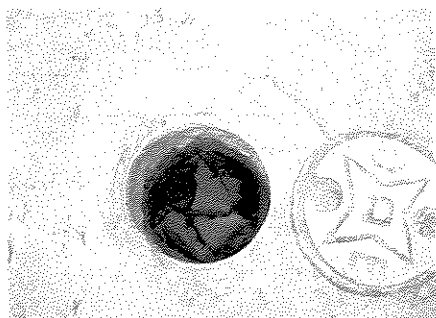
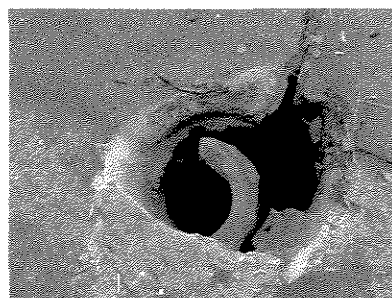
Figura 5.26: Patologias nos pontos de inspeção do sistema de esgoto sanitário.

Em 64% dos pontos de inspeção, a condição de operação estava satisfatória. Dos 28 pontos de inspeção em condições insatisfatórias, 25% estavam com a extremidade do tubo quebrada, 18% possuíam lixo e 14% possuíam lodo no seu interior. Na figura 5.26 são exemplificadas algumas das patologias citadas.

CEMEI/EMEI 113

CEMEI/EMEI/FUMEC 07

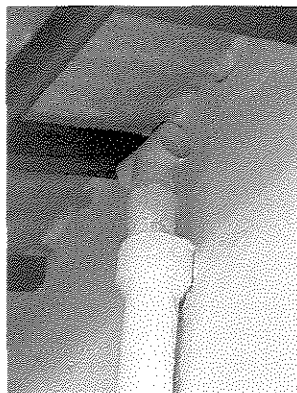
A tubulação de ventilação termina na atmosfera em 80% das escolas observadas (ver figura 5.27). Em 12% das unidades, pelo menos um tubo de ventilação termina antes do telhado (ver figura 5.28); e, em 7%, pelo menos um tubo de ventilação termina entre o forro e o telhado (ver figura 5.28).

Tubulação de ventilação com a extremidade terminando antes do telhado  
EMEI 112

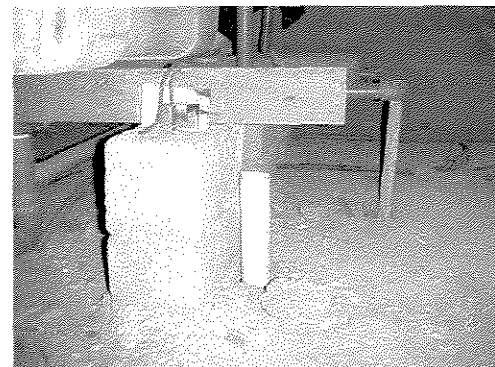
Tubulação de ventilação com a extremidade terminando entre o forro e o telhado - EMEI 158

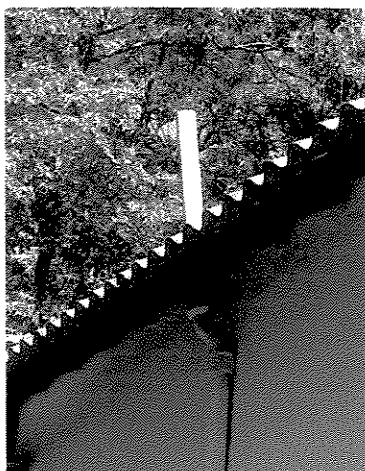
Nas escolas EMEI 118, EMEI 112, CEMEI 163 e CEMEI/EMEI 15, a extremidade das tubulações de ventilação não possuíam tê ou outro dispositivo que impeça a entrada de água de chuva, como pode ser visualizado na figura 5.29.

Ventilação primária sem proteção contra a entrada da água pluvial - EMEI 112

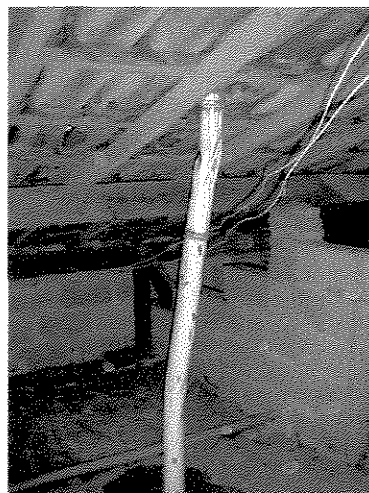
Segundo a NBR 8160 (ABNT, 1999), é vedada a confecção de juntas que deformem ou venham a deformar fisicamente os tubos ou aparelhos sanitários como, por exemplo, a execução de bolsa alargando o diâmetro do tubo ou desvios por meio de aquecimento. Essa patologia foi verificada nos tubos de ventilação das escolas EMEI 22, EMEI 129, CEMEI 31, e CEMEI/EMEI 20, conforme pode ser observado na figura 5.29.

Tubulação com bolsa e desvio confeccionados com aquecimento CEMEI/EMEI 20

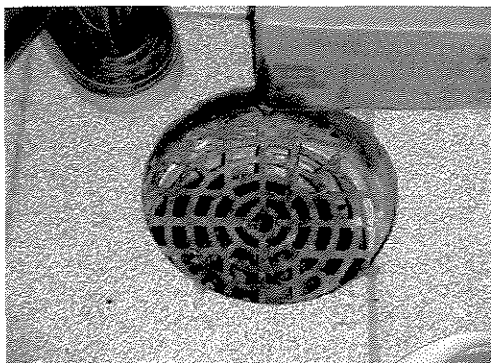
Grelha posicionada abaixo do nível do piso -  
EMEF 71

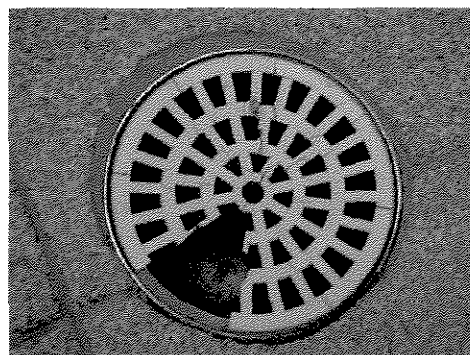
Grelha quebrada - EMEF/Supletivo 58

O inadequado posicionamento de caixas sifonadas, conforme visto no item 5.3.1, em locais de passagem, contribui para a grande incidência de grelhas quebradas e/ou trincadas/rachadas.

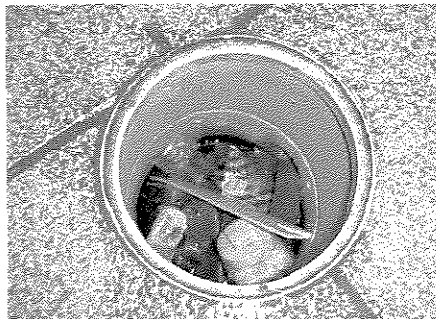
Caixa sifonada com lixo no interior  
EMEF/Supletivo 58

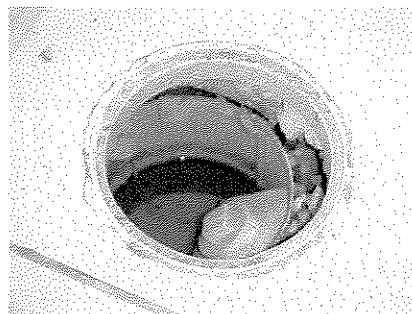
Caixa sifonada quebrada - CEMEI/EMEI 13

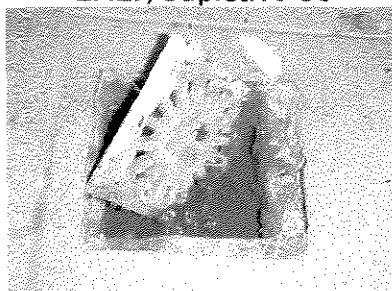
Caixa sifonada com lodo no interior  
EMEI 146

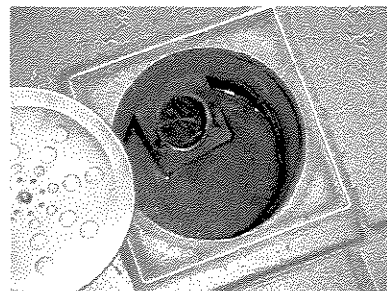
Além disso, em 58 caixas sifonadas, cerca de 9% do total com condição de operação insatisfatória, o tampão da abertura de inspeção havia sido removido, permitindo a entrada de odores provenientes do sistema de esgoto sanitário.

Caixa sifonada com tampão de inspeção  
removido - CEMEI/EMEI 52

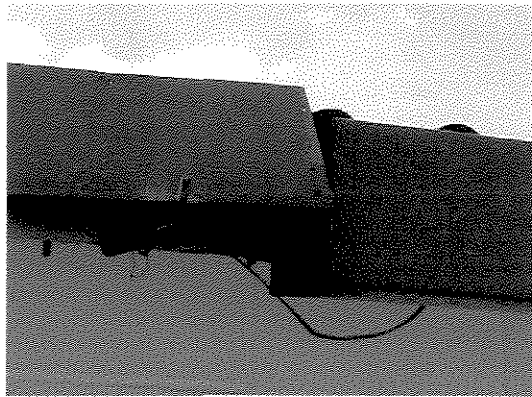
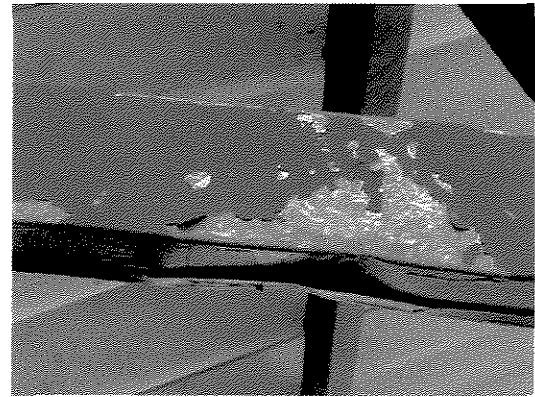
Figura 5.32: Calhas de latão com patologias.

O estado de conservação estava satisfatório em 90% das calhas de latão. Das 14 calhas com o estado de conservação insatisfatório, 57% estavam corroídas, 21% possuíam fixação improvisada, entre outras patologias. Na figura 5.32 tem-se exemplo dos problemas citados.

EMEI 149

CEMEI/EMEI 53

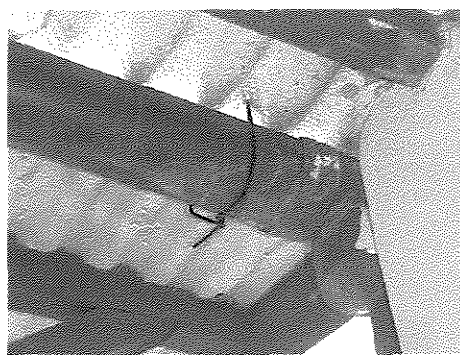
Calha com fixação com arame - EMEI 126

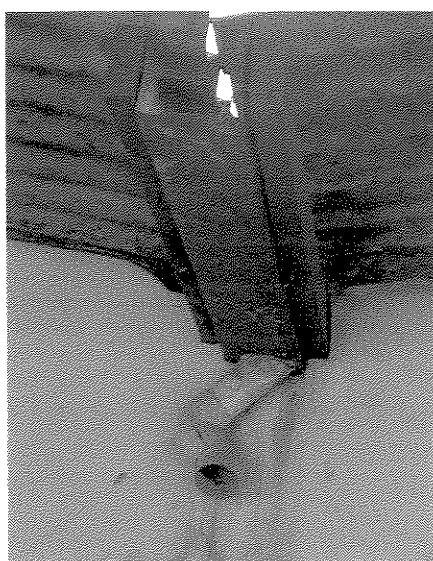
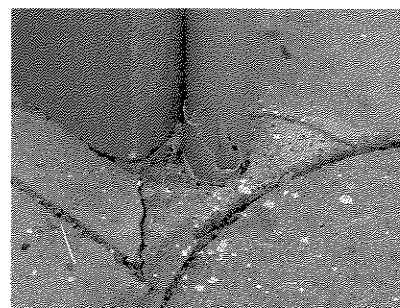
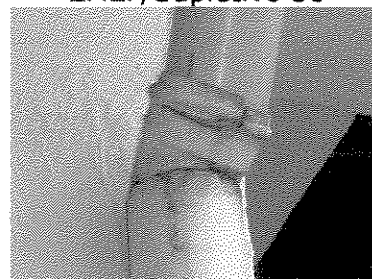
Figura 5.34: Condutores verticais de águas pluviais de PVC com patologias.

Cerca de 52% dos condutores verticais eram de latão e 46% de PVC. Verificou-se que em 57% dos condutores verticais de PVC o estado de conservação era satisfatório. Dos 40 condutores com estado de conservação insatisfatório, 68% possuem bolsa confeccionada com o aquecimento da tubulação. A Figura 5.34 ilustra algumas das patologias encontradas nesses componentes.

CEMEI/EMEI 28

EMEF/Supletivo 56

EMEF 61

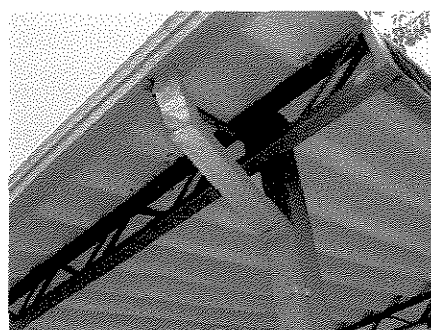
Para os condutores verticais de latão, em cerca de 85% o estado de operação era satisfatório. Dos 17 condutores insatisfatórios, 24% estavam amassados, 18% estavam corroídos, 12% possuíam desvios com conexões improvisadas, 12% estavam amassados e possuíam encaixe improvisado, entre outros problemas. Na figura 5.36 são ilustradas algumas dessas patologias.

Condutor vertical amassado  
EMEI 145

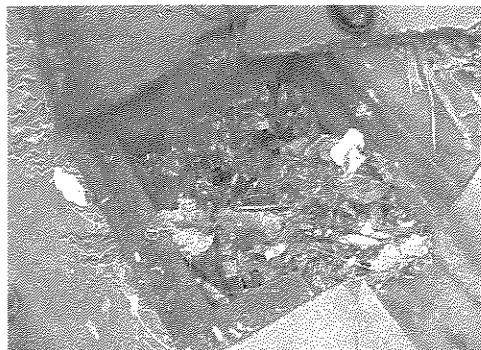
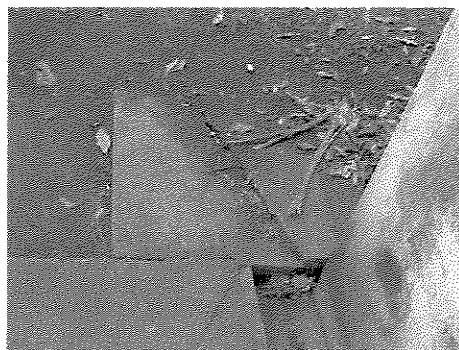
Figura 5.37: Patologias nas tampas das caixas de passagem/inspeção do sistema de águas pluviais.

Em cerca de 86% das tampas de metal o estado de operação era satisfatório, 7% das caixas estavam quebradas e 7% estavam sem vedação. Na figura 5.37 são apresentados exemplos de patologias na vedação (tampas) das caixas de passagem/inspeção.

EMEF/Supletivo 81

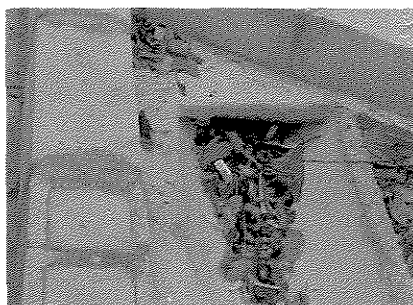
Acúmulo de folhas -EMEI 142

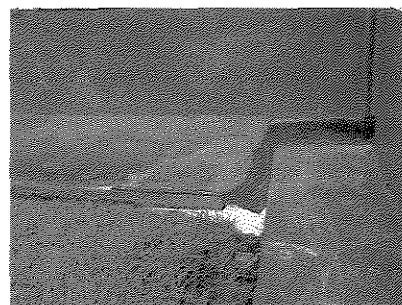
Cerca de 27% das canaletas observadas estavam operando satisfatoriamente. Das 68 canaletas com o estado de operação insatisfatório, 69% possuíam declividade insuficiente para o escoamento das águas pluviais. Na figura 5.38 são ilustradas algumas das patologias citadas.

Acúmulo de água devido à declividade insuficiente – EMEI 152

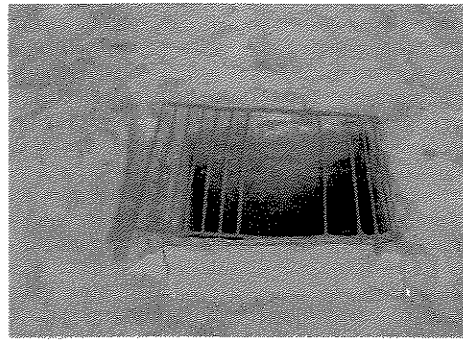
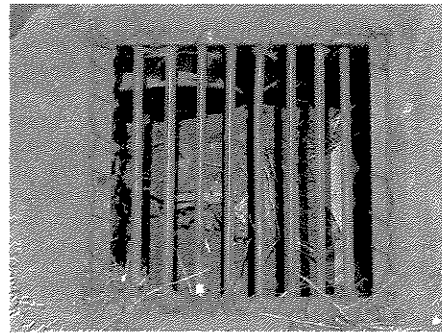
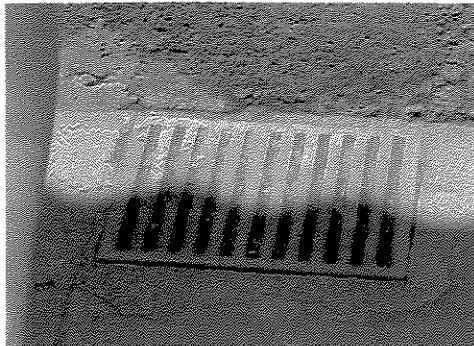
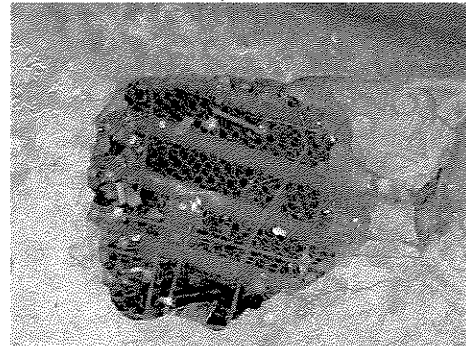
Figura 5.39: Exemplos de patologias das grelhas de metal.

Das 238 grelhas vistoriadas, 95% são de metal e 5% de concreto. Cerca de 83% das grelhas de metal encontravam-se em condições satisfatórias de conservação. Das 38 grelhas com problemas de conservação, 82% estavam danificadas e corroídas.

Apenas 38% das grelhas estavam operando satisfatoriamente. Das 148 grelhas com a condição de operação insatisfatória, 23% estavam entupidas. Vale ressaltar, ainda, que é comum o acúmulo de água, terra, folhas e lixo no interior das grelhas, indicando a necessidade de manutenção. A figura 5.39 apresenta alguns exemplos de grelhas com patologias.

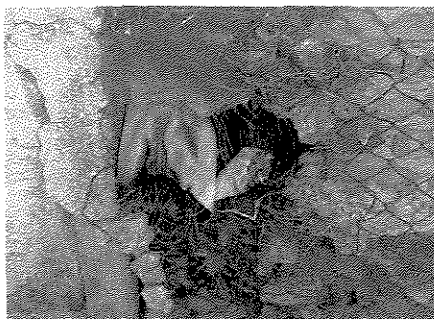
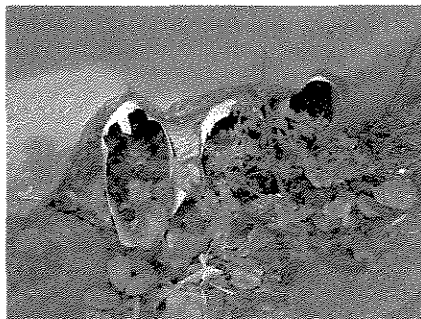
Em aproximadamente 45% das escolas, as águas pluviais escoam para áreas permeáveis dos terrenos. Em 17%, o destino destas águas é a sarjeta e, em 11%, o destino não foi localizado. Em 14% das escolas, as águas pluviais são encaminhadas para o passeio público, o que acarreta um grande desconforto para os pedestres em dias de chuva. As águas pluviais são encaminhadas para a rede pública de esgoto sanitário em 4% das escolas.

Apesar de não ter sido levantado nem o estado de conservação nem a condição de operação dos componentes responsáveis pela disposição final das águas pluviais, pois os mesmos encontram-se normalmente enterrados, pode-se verificar, da análise da figura 5.40, que existem várias patologias nessa parte do sistema.

Figura 5.40: Patologias verificadas na disposição final das águas pluviais.

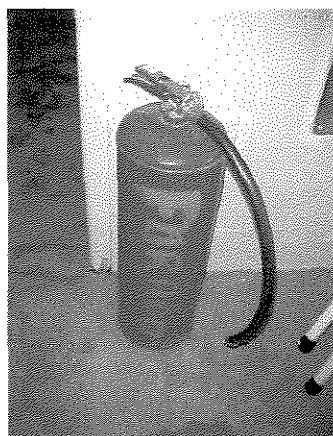
Extintor danificado - EMEI 131

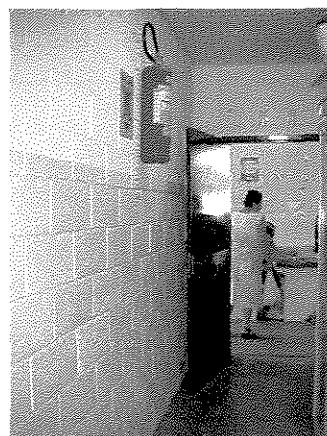
Extintor com sinalização e instalação inadequada - EMEF/Supletivo 69

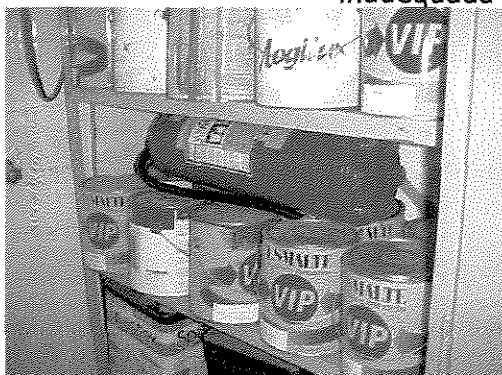
Extintor removido  
EMEI 129

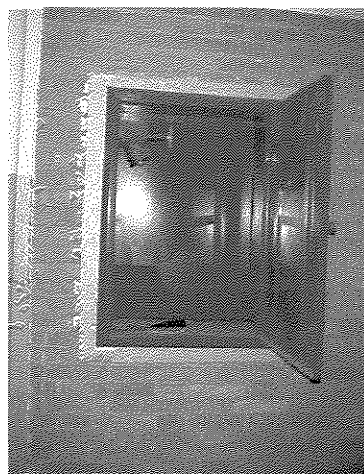
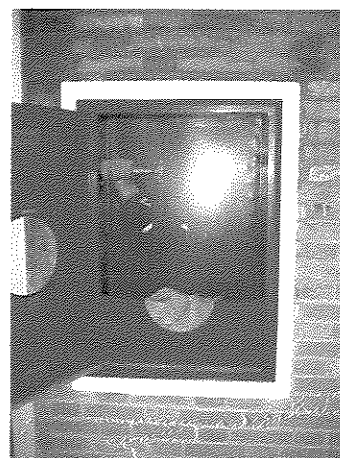
A condição de operação foi considerada satisfatória em 100% dos tubos de alimentação em de aço galvanizado. Para os tubos de cobre, a condição de operação era satisfatória em 66% dos casos (cerca de 17% destas tubulações estão danificadas e 17% foram removidas).

Figura 5.42: Hidrantes danificados – sem mangueira.

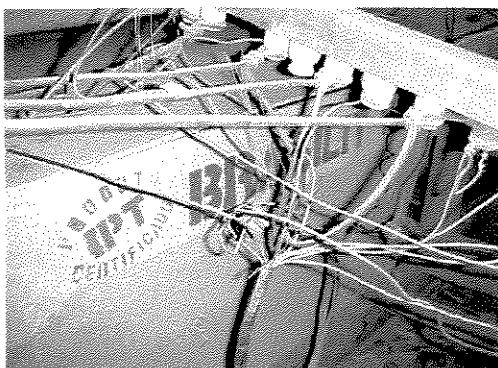
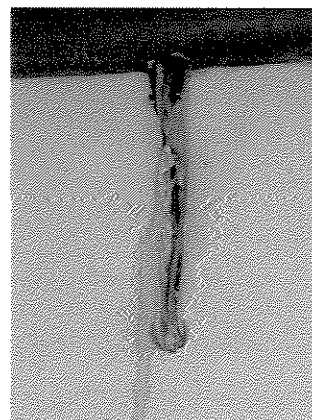
Conforme ressaltado anteriormente, esse sistema não constituiu escopo deste trabalho. Foi analisado, contudo, o potencial de risco de incêndios, tais como instalações elétricas improvisadas entre o forro e o telhado, sendo este mesmo espaço, utilizado com depósito de materiais. Na figura 5.44 é possível observar alguns exemplos de instalações elétricas improvisadas.

Figura 5.44: Instalações elétricas improvisadas.

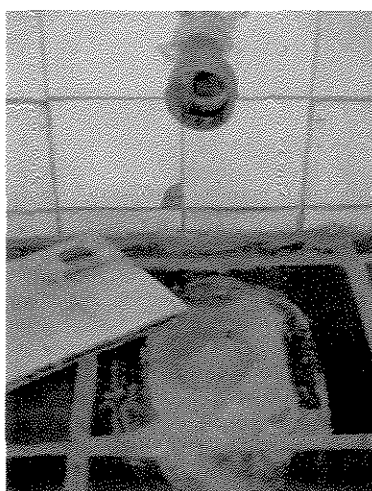
CEMEI/EMEI 30

Foram observados 969 pontos para instalação de bacias sanitárias com válvula de descarga. Desse total, foram inspecionadas 957 bacias, tendo em vista que doze unidades haviam sido removidas (ver figura 5.50).

Figura 5.50: Bacia sanitária removida.

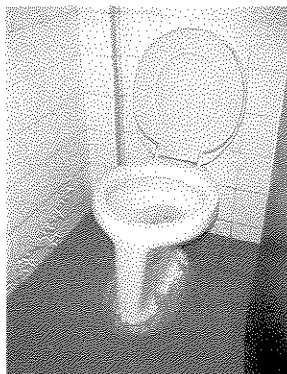
Bacia cimentada - CEMEI/EMEI 151

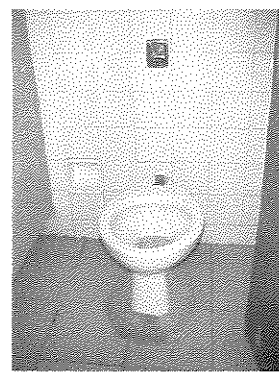
Bacia engastada - EMEF/Supletivo 70

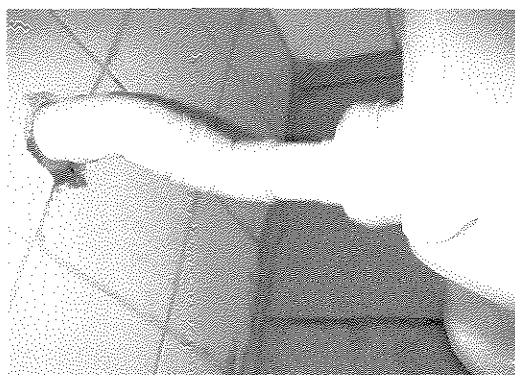
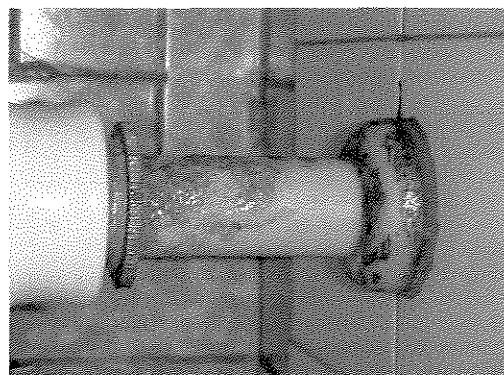
Quanto à condição de operação dos tubos de alimentação, 18 unidades (2%) apresentavam vazamento próximo à parede e 9 unidades (1%) apresentavam vazamento perto da louça.

Figura 5.53: Exemplos de patologias em tubos de alimentação de bacias sanitárias com válvula de descarga.

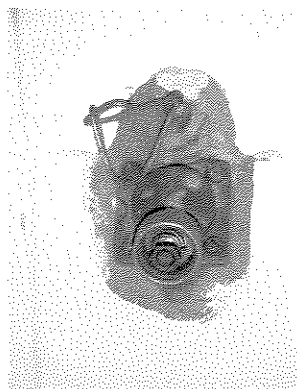
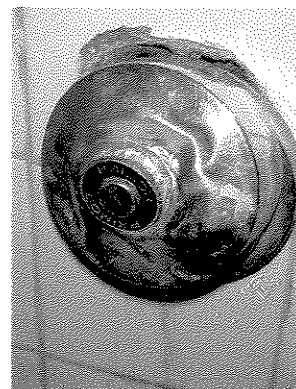
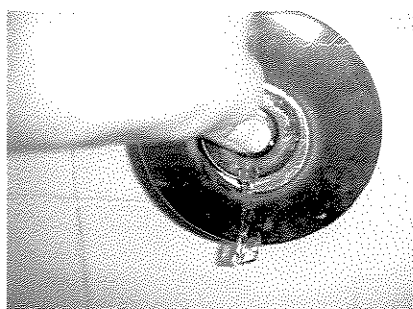
A condição de operação foi considerada satisfatória em 73% das válvulas de descarga. Das 226 insatisfatórias, 43% vazavam quando acionadas e 20% apresentavam problemas na mola.

Figura 5.54: Exemplos de patologias em válvulas de descarga.

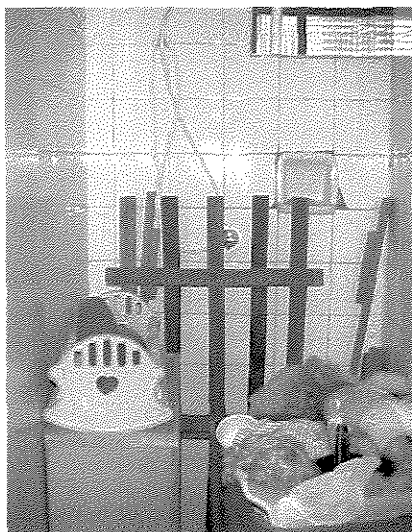
Foram avaliados 352 tubos de alimentação. É comum nas escolas a utilização do box do chuveiro como depósito de materiais, ou como “armário” de roupas de funcionários (ver figura 5.56). Em ambos os casos, evitou-se abrir o registro, ação necessária para a observação da condição de operação dos tubos de alimentação, a fim de não molhar ou danificar as roupas e/ou materiais existentes nos boxes dos chuveiros. Isto explica a diferença entre os números apresentados. Além disso, foi encontrada uma instalação com o tubo de alimentação removido, e, ainda assim, com o chuveiro. (ver figura 5.56).

Boxe do chuveiro utilizado como armário e depósito de materiais - CEMEI/EMEI 28

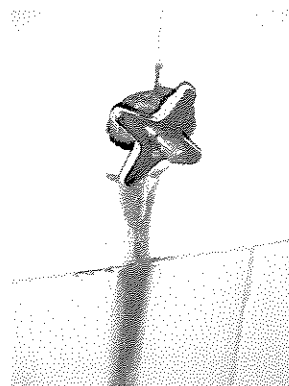
A condição de operação era satisfatória em 32% dos registros, 21% estavam em desuso e 23% não foram observados e/ou estavam sem acesso. Dos 84 registros com a condição de operação insatisfatória, 44% vazavam no eixo quando abertos e 33% estão sem volante. Cerca de 9% dos registros apresentam vazamentos, tais como filete e/ou gotejamento. Na figura 5.57 são apresentados alguns exemplos das patologias citadas.

Registro com filete - EMEI 144

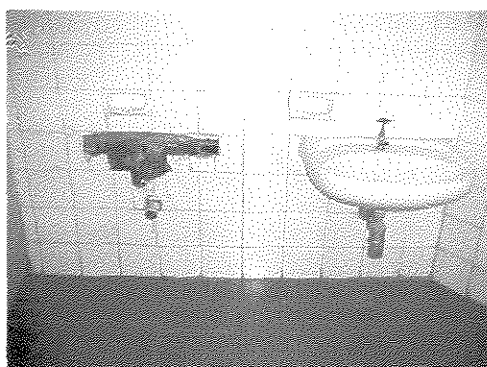
CEMEI/EMEI 51

Foram vistoriadas 462 instalações de LAVATÓRIOS INDIVIDUAIS. Além destas, foram cadastrados 15 pontos onde esses componentes haviam sido removidos (ver figura 5.59).

Figura 5.59: Exemplo de instalação onde os lavatórios individuais foram removidos.

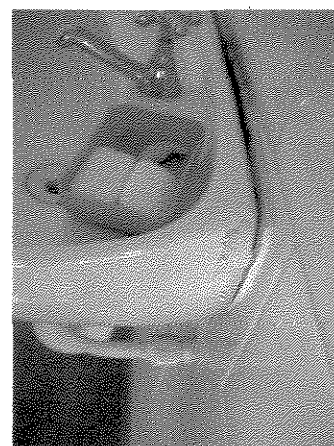
Lavatório solto - EMEI 112

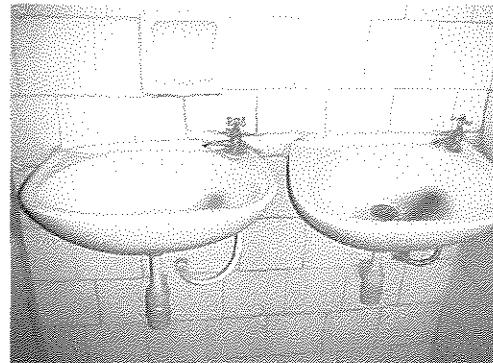
O estado de conservação foi considerado satisfatório em 63% dos lavatórios. Dos 171 componentes com patologias, 49% estavam manchados, 29% estavam trincados e/ou rachados, 16% estavam manchados e trincados e/ou rachados, entre

Lavatórios manchados – EMEI 144

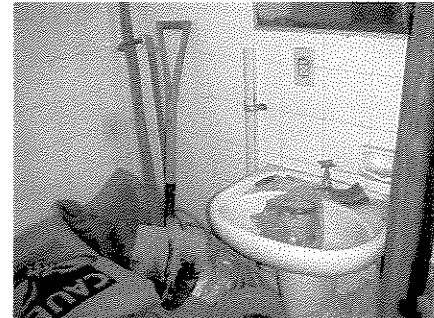
A condição de operação estava adequada em 44% das torneiras de lavatório. Em 3% das torneiras, a condição de operação não foi observada devido à falta de acesso e/ou motivos similares, conforme ilustrado na figura 5.63.

Figura 5.63: Torneiras de lavatório com a condição de operação não observada.

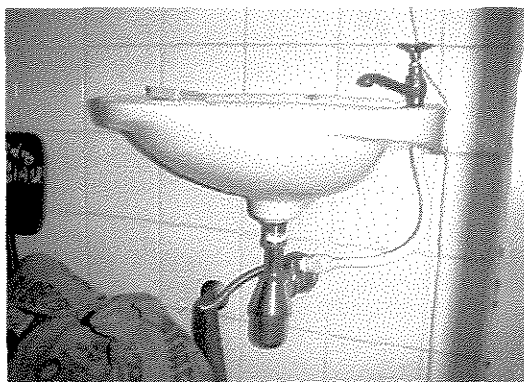
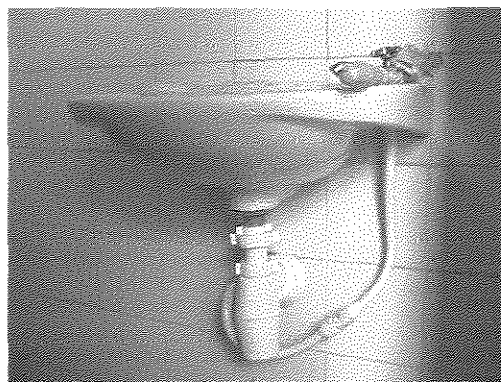
Foram observados 467 pontos para conexão de flexíveis nos lavatórios individuais. Deste total, foram vistoriados 449 flexíveis, uma vez que 18 haviam sido removidos. Além disso, por falhas na execução, alguns lavatórios possuíam dois flexíveis (ver figura 5.65).

Figura 5.65: Lavatórios com dois flexíveis.

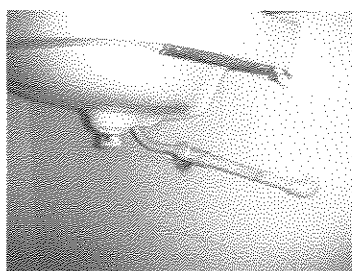
Foram observados 460 sifões e/ou ramais de descarga. Em dois lavatórios, o sifão havia sido removido (ver figura 5.67).

Figura 5.67: Lavatório com o sifão removido - EMEI 161.

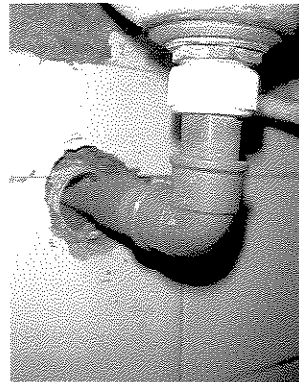
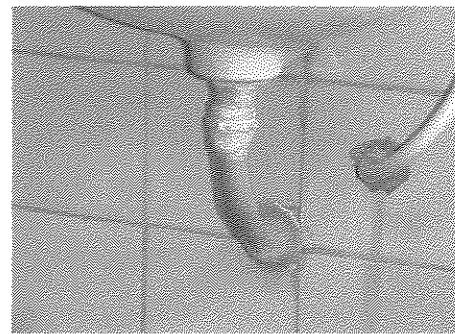
A condição de operação era satisfatória em 86% sifões/ramais de descarga de metal. Dos 14 sifões/ramais de descarga insatisfatórios, 64% estavam entupidos, 14% apresentavam vazamento no sifão, 14% apresentavam vazamento na conexão com o lavatório, 7% apresentavam vazamento na conexão com a parede e/ou o piso.

A condição de operação era satisfatória em 83% dos sifões/ramais de descarga de PVC. Dos 42 componentes que não estavam operando satisfatoriamente, 36% estavam entupidos, 26% estavam vazando na conexão com o lavatório e 24% apresentavam vazamento no corpo do sifão/ramal de descarga.

Figura 5.68: Patologias nos sifões/ramais de descarga dos lavatórios individuais.

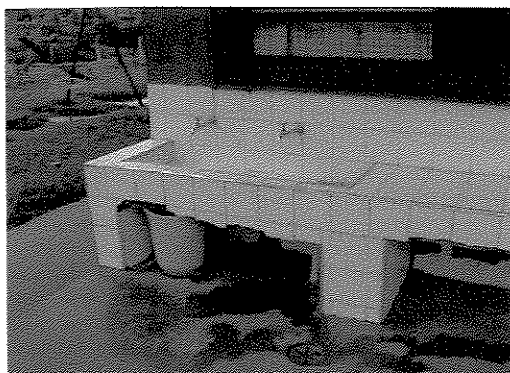
CEMEI/EMEI 02

O estado de conservação era satisfatório em 27% das calhas. Das 216 calhas insatisfatórias, 39% estavam manchadas e 23% estavam manchadas e com o revestimento danificado. Na figura 5.70 podem ser observados exemplos das patologias citadas.

Figura 5.70: Patologias no estado de conservação das calhas de lavatórios.

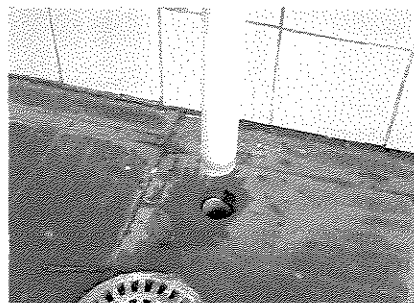
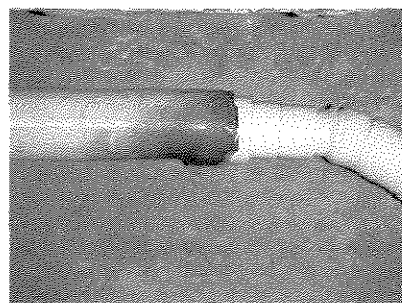
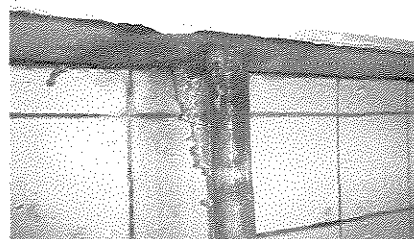
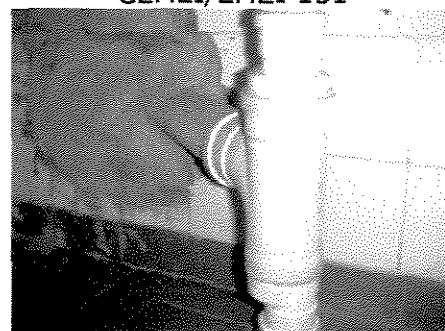
insatisfatória, 28% apresentavam vazamento na conexão com o lavatório, 24% estavam entupidos, 17% apresentavam vazamento no corpo, 14% apresentavam vazamento na conexão com a parede e/ou piso e 7% apresentavam vazamento na conexão com o lavatório e estavam entupidos.

Na figura 5.72 são apresentados exemplos de patologias dos sifões e/ou ramais de descarga dos lavatórios tipo calha.

Figura 5.72: Patologias dos sifões e/ou ramais de descarga dos lavatórios tipo calha.

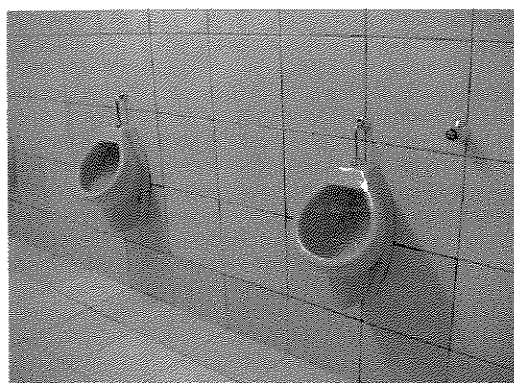
EMEF/SUPLETIVO 56

Foram observados 3 registros de gaveta nos mictórios individuais. No EMEF/SUPLETIVO 56, não há registros individuais para os respectivos mictórios, e sim apenas um registro geral (ver figura 5.74). Com isso, o registro geral permanece aberto durante o horário de funcionamento da escola, escorrendo água nos três mictórios simultaneamente ao longo de todo o referido período.

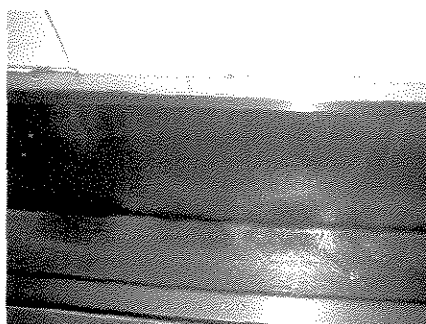
Em 41% das calhas de mictório, o estado de conservação estava satisfatório. Das 12 calhas de mictório insatisfatórias, 75% estavam manchadas (ver figura 5.77) e 8% estavam quebradas, entre outras patologias.

Figura 5.77: Calha de mictório manchada -  
CEMEI/EMEI 151

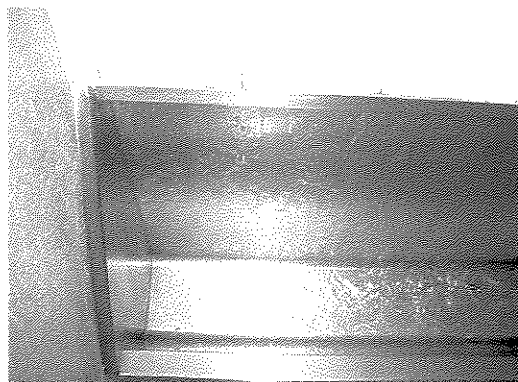
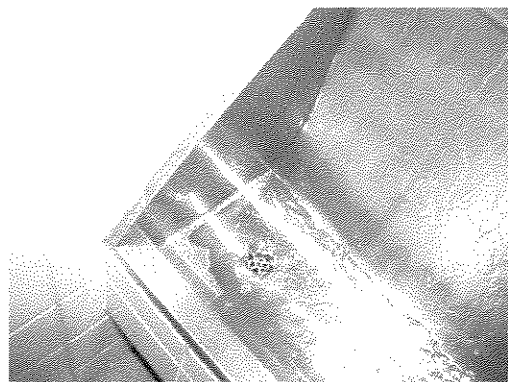
Quanto à condição de operação, foi observado empoçamento de água em dois mictórios tipo calha (ver figura 5.78).

Figura 5.78: Calhas de mictório com empoçamento de água.

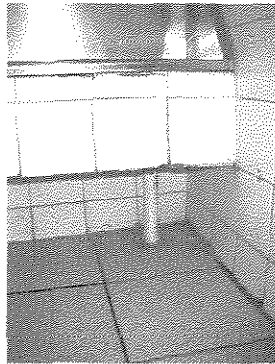
Cerca de 35% dos mictórios tipo calha inspecionados possuem sifão, sendo 14% tipo "S" e 21% de garrafa. Em 58% dos mictórios, o sifão é inexistente, sendo este substituído por tubulação reta (29%) ou por tubulação a 90° com cotovelo (29%), conforme ilustra a figura 5.79.

Tubulação reta – EMEF/Supletivo 70

Figura 5.79: Mictórios tipo calha sem sifão.
