**AVALIAÇÃO DURANTE OPERAÇÃO DOS SISTEMAS  
PREDIAIS HIDRÁULICOS E SANITÁRIOS EM EDIFÍCIOS  
ESCOLARES**

**Letícia Santos Machado de Araújo**

Dissertação de Mestrado apresentada à Comissão de pós-graduação da Faculdade de Engenharia Civil, Arquitetura e Urbanismo da Universidade Estadual de Campinas, como parte dos requisitos para a obtenção do título de Mestre em Engenharia Civil, na área de concentração em Edificações.

**Campinas  
2004**

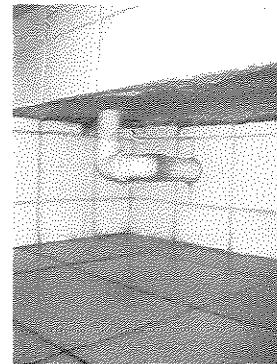
Só cotovelo – EMEF 71

Figura 5.79: Mictórios tipo calha sem sifão.

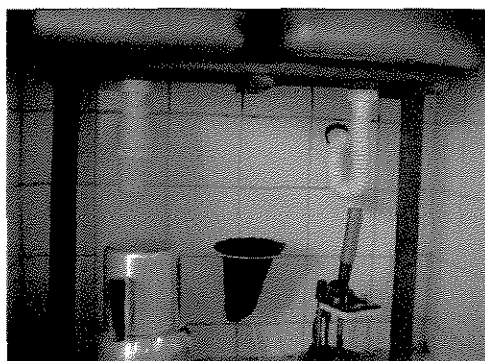
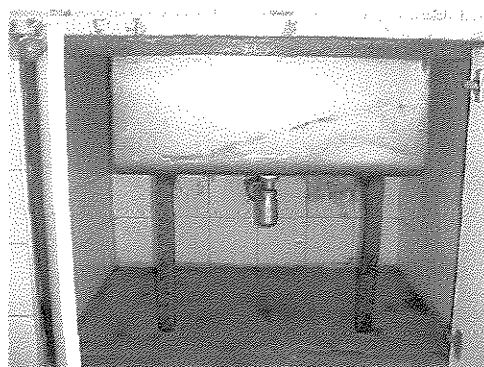
Cerca de 77% das cubas eram fixadas com massa plástica, 11% eram peças únicas, 9% engastadas e 3% cimentadas. Aproximadamente 92% das cubas de pia estavam com a fixação satisfatória. Das 21 cubas com fixação inadequada, 48% estavam soltas, 38% necessitavam de apoios para reforço da fixação e 14% estavam desniveladas. Na figura 5.81 são ilustradas as cubas de pia de cozinha apoiadas com madeira e com grapas de metal.

Figura 5.81: Cubas de pia de cozinha apoiadas em grapas e/ou madeira, reforçando a fixação.

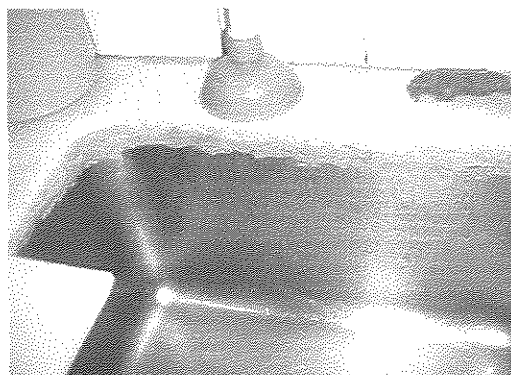
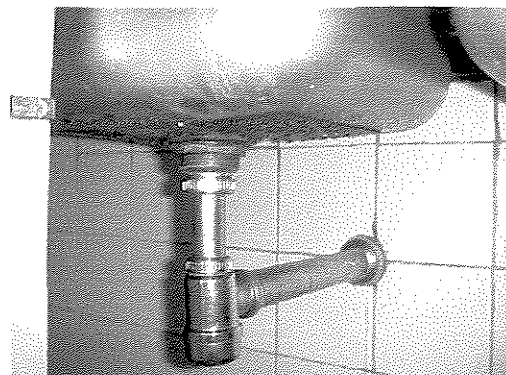
O estado de conservação estava satisfatório em 76% das cubas de pia de cozinha. Das 58 cubas insatisfatórias, cerca de 30% estavam manchadas, 24% amassadas, 15% com manutenção com massa, 15% sem vedação, ocasionando o escoamento de água pelo lado externo, 5% estavam trincadas e/ou rachadas, entre outras patologias (ver exemplos na figura 5.82).

Figura 5.82: Exemplos de patologias nas cubas de pia.

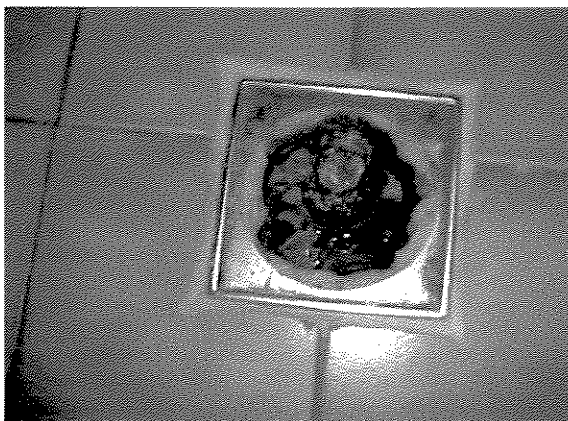
Em 29% das instalações de pias, os efluentes não eram encaminhados para a caixa de gordura. Destas, em 32 unidades os efluentes têm destino inacessível/desconhecido, e em 29, o destino dos efluentes é a caixa sifonada (ver figura 5.83).

Figura 5.83: Caixa sifonada com acúmulo de gordura – CEMEI 44

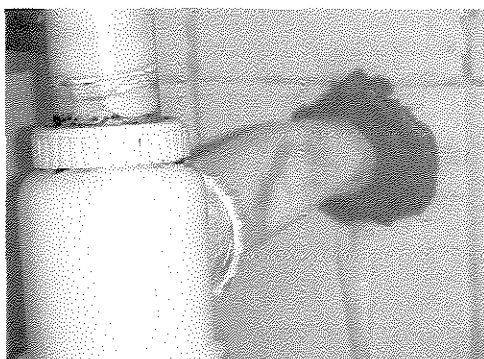
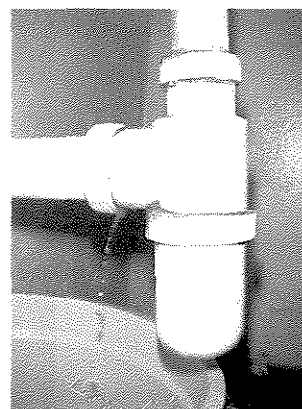
O estado de conservação era satisfatório em 59% dos sifões e/ou ramais de descarga de PVC. Dos 51 insatisfatórios, 31% possuíam bolsa confeccionada com o aquecimento da tubulação e 18% sofreram reparos com materiais improvisados (fitas adesivas, massa *epóxi*, etc).

A condição de operação era satisfatória em 74% dos sifões e/ou ramais de descarga de PVC. Dos 32 insatisfatórios, 31% apresentavam vazamento no corpo do sifão (meio), 22% apresentavam vazamento próximo à cuba de pia e 19% estavam entupidos. Na figura 5.84 é possível visualizar algumas das patologias citadas.

Figura 5.84: Patologias em sifões de PVC.

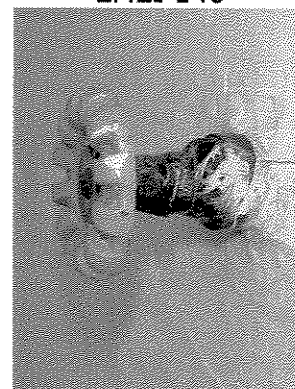
Aproximadamente 75% dos registros estavam operando satisfatoriamente. Dos 321 registros com a condição de operação insatisfatória, 37% estavam sem o volante. Em 40% dos registros foram detectados vazamentos, sendo que 21% dos registros vazavam no eixo quando manuseados e 11% apresentavam gotejamento lento. Na figura 5.85 podem ser visualizados exemplos das patologias citadas.

Registro reparado com fita isolante  
EMEI 158

Figura 5.85: Exemplos de patologias nos registros de gaveta.

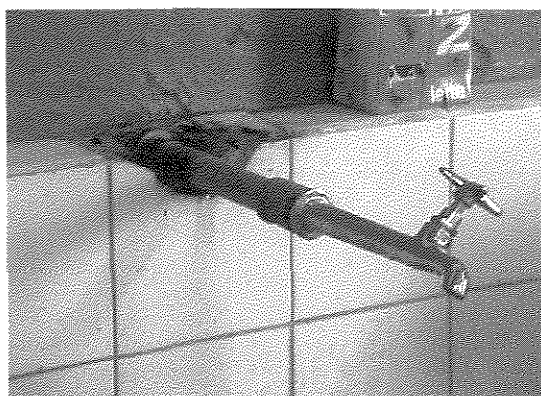
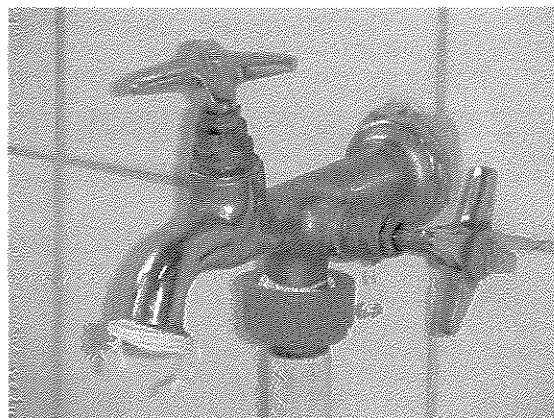
Estavam operando satisfatoriamente no dia do levantamento 38% das torneiras de tanque. Das 147 torneiras com a condição de operação insatisfatória, 92% apresentavam vazamento no eixo da torneira quando aberta e 7% apresentavam vazamentos tais como filetes e gotejamento (ver exemplos na figura 5.89).

Figura 5.89: Torneiras de tanque com patologia.

Vazamentos em torneiras manifestados na forma de gotejamentos e filetes, por sua vez, têm como causa o desgaste do vedante do sistema de obturação, decorrente dos esforços aos quais este componente é submetido em condições normais de uso.

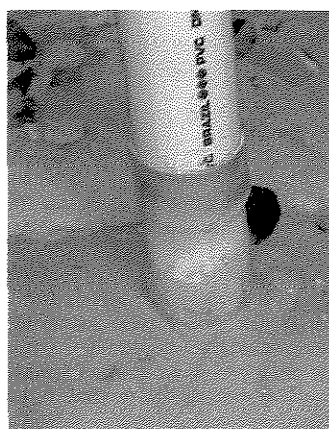
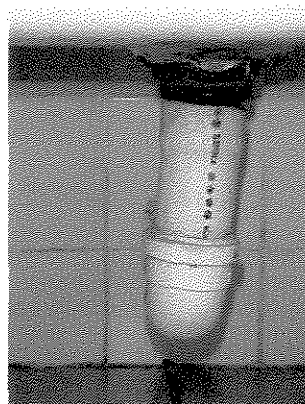
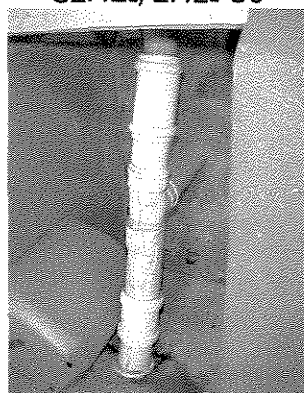
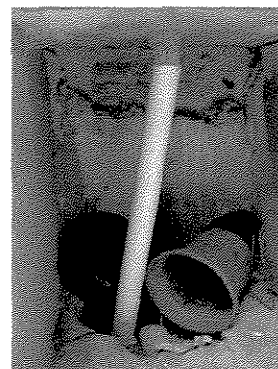
O estado de operação era satisfatório em 42% dos sifões e/ou ramais de descarga de PVC. Dos 105 sifões e/ou ramais de descarga com o estado de operação insatisfatório, 61% possuíam bolsa confeccionada com o aquecimento da tubulação, e 21% possuíam bolsa confeccionada com o aquecimento da tubulação e mais alguma patologia. Na figura 5.90 são exemplificadas algumas das patologias citadas.

Figura 5.90: Patologias dos ramais de descarga de PVC dos tanques.

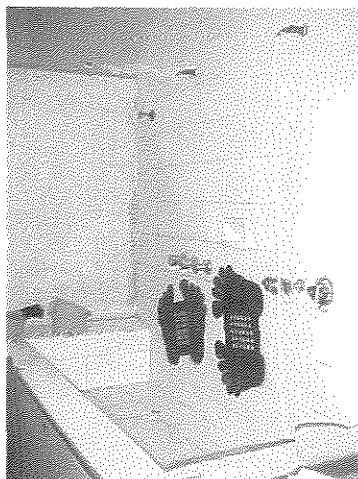
Foram observados 189 registros de pressão. Na CEMEI/EMEI 24, havia três registros para cada chuveiro (ver figura 5.92). Para economizar energia elétrica, o sistema de aquecimento central estava desativado, porém as tubulações de distribuição de água quente e fria ainda encontravam-se em funcionamento. Além disso, foi instalado uma nova tubulação para o chuveiro elétrico.

Figura 5.92: Tanque de banho com três registros em cada chuveiro

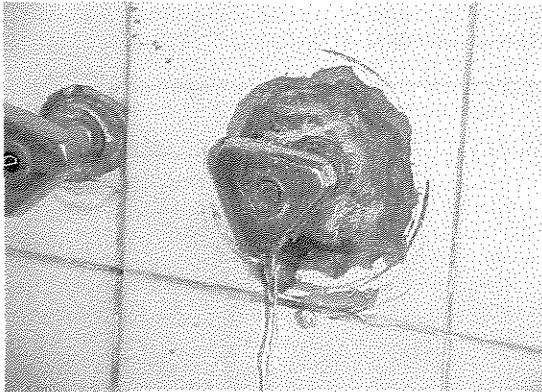
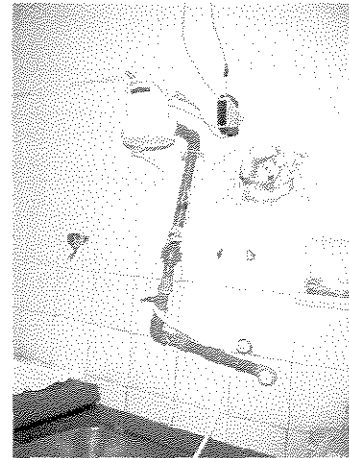
Em 66% dos sifões e/ou ramais de descarga de PVC o estado de conservação era satisfatório e 21% possuíam bolsas confeccionadas com o aquecimento da tubulação. A condição de operação era satisfatória em 100% dos sifões e/ou ramais de descarga de PVC.

Na figura 5.93 é possível observar algumas das patologias nos tanques de banho para bebês.

Figura 5.93: Patologias em tanques de banho para bebês

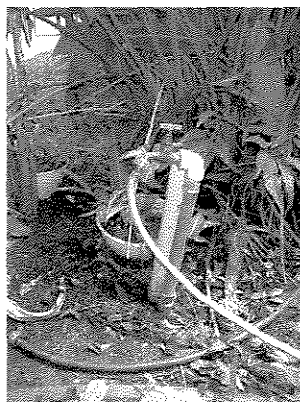
Quanto à fixação, cerca de 54% das torneiras de lavagem eram de parede, 24% estavam apoiadas em tubulação exposta (ver figura 5.93); 18% estavam instaladas junto ao hidrômetro; 2% estavam embutidas em PVC concretado (ver figura 5.94). A fixação era adequada em 77% das torneiras de lavagem.

Torneira apoiada em tubulação exposta  
CEMEI/EMEI 35

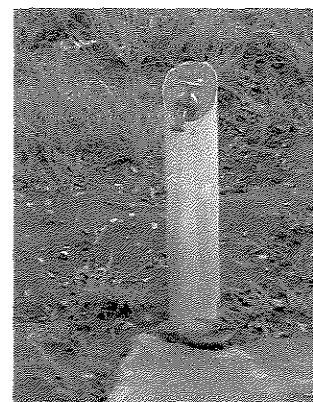
Torneira "embutida" em tubo de PVC  
concretado – CEMEI/EMEI 35

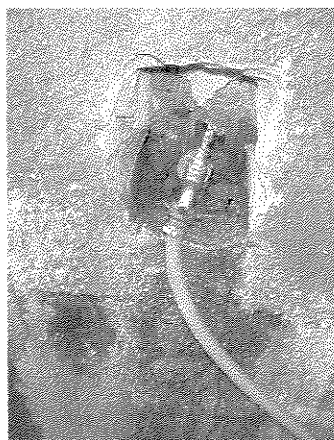
EMEI/FUMEC 95

Aproximadamente 53% das torneiras de lavagem estavam operando satisfatoriamente no momento do levantamento. Em 3% das torneiras não foi observada a condição de operação devido à falta de acesso. Das 138 torneiras com patologia, 65% apresentavam vazamento na haste, quando abertas. A figura 5.95 ilustra algumas patologias citadas na tabela anterior.

Figura 5.95: Exemplos de patologias em torneiras de lavagem.

O vazamento na haste da torneira/registros tem como causa provável o desgaste do anel de vedação, decorrente do uso normal (GONÇALVES *et al*, 2000). Segundo estes autores, para se solucionar esta patologia deve-se substituir o anel de vedação e apertar as partes móveis. Caso o problema seja solucionado dessa forma, deve ser substituído todo o mecanismo de vedação (MVS) da torneira.
