**Tratamento Superficial KTL na Tubulação  
de Alumínio da Saída de Água dos Motores  
Diesel**

Dissertação de mestrado profissional  
apresentada à comissão de Pós Graduação da  
Faculdade de Engenharia Mecânica, como  
requisito para a obtenção de Mestre em  
Engenharia Automobilística

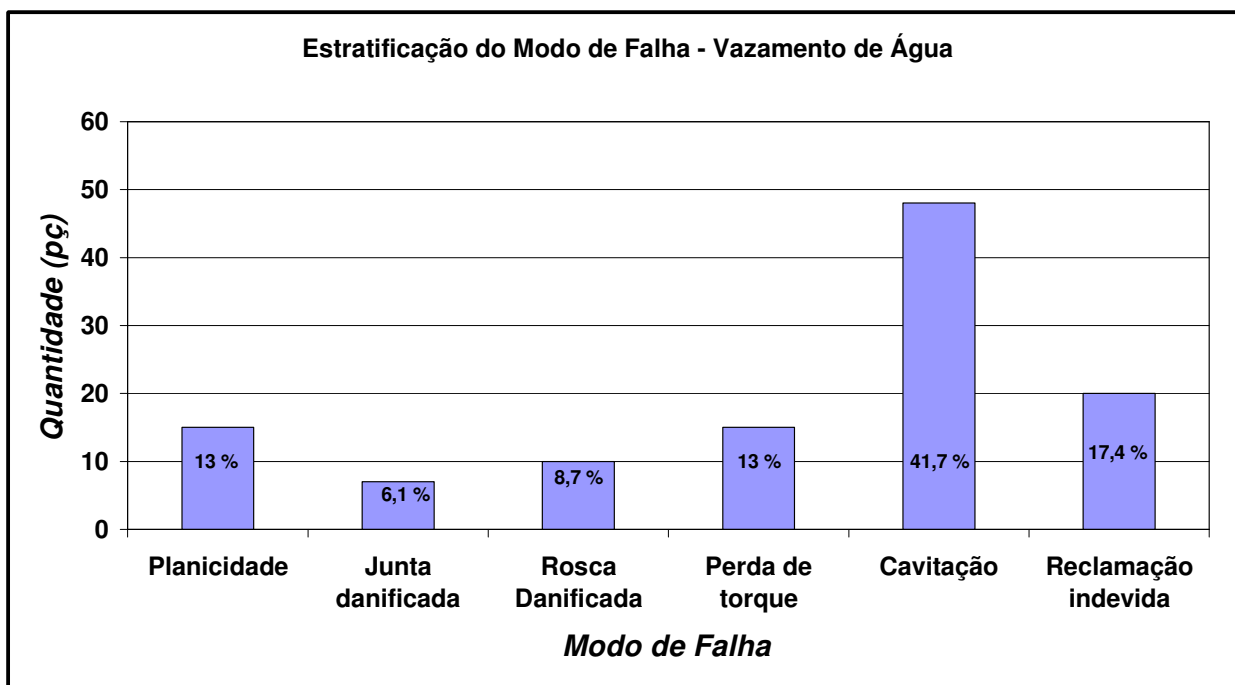
Figura 3.2 – Gráfico de estratificação do modo vazamento de água (MWM, 2010).

Após intensa análise, foram identificados os modos de falha da tubulação de água conforme demonstra a Figura 3.2. O modo de falha de maior responsabilidade é o de vazamento de água. Conforme Tabela 3.1 fez se uma análise com 170 reclamações que se encontram no sistema de garantia da empresa, das quais 115 são de vazamento de água e verificou-se o seguinte resultado:

Como o Modo de Falha de Vazamento de Água foi o maior índice observado, estratificou-se por modos de falha e observou-se que o maior índice de falha é de cavitação. Buscou-se canalizar todo o estudo para este modo em específico, deixando os demais modos de falha para futuros estudos como proposta. O método proposto de análise conforme mostrado na Figura 3.3 foi desenvolvido com o objetivo de minimizar os impactos inerentes a modificação do produto, conforme já comentado na introdução deste trabalho, fruto de experiências vivenciadas pelo departamento de Engenharia do Produto da MWM, responsável pela modificação de produto. Tendo como base à metodologia PDCA, com foco na intensificação do planejamento das atividades, não sendo esta ferramenta como objeto de análise neste trabalho

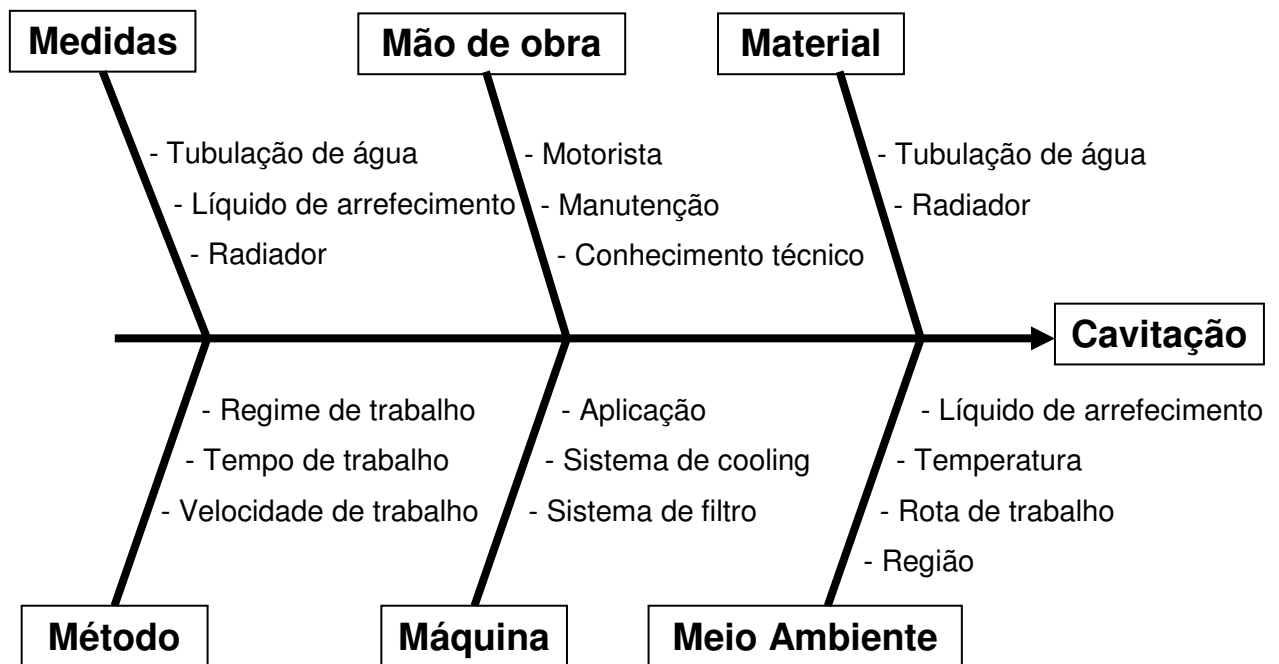
Figura 3.4 – Diagrama Causa & Efeito

Como forma de avaliar a cavitação na tubulação de água optou-se pela elaboração de um diagrama de causa & efeito conforme Figura 3.4, para definição das possíveis causas potenciais bem como fornecer dados claros para realização de um bom planejamento.

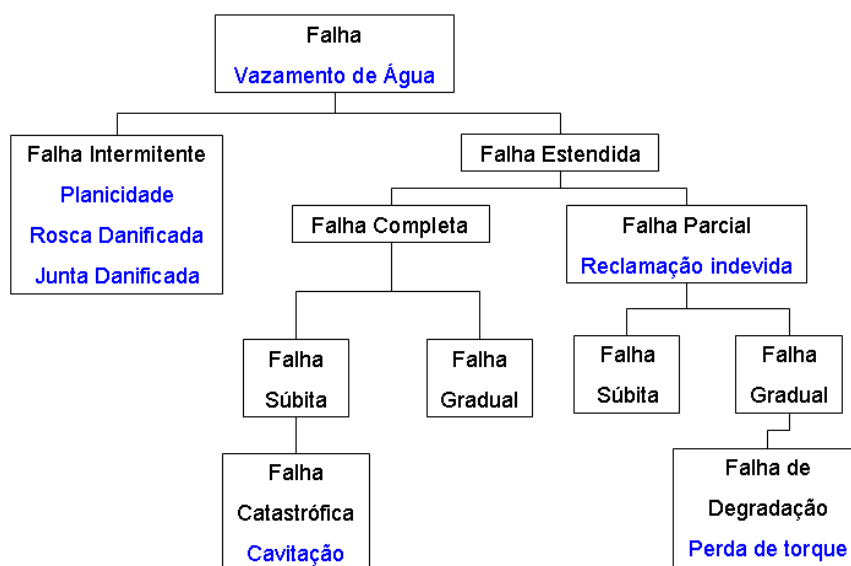
Figura 4.1 – Classificação da falhas

Conforme mostra a Figura 4.1 o efeito da cavitação, é uma falha catastrófica, ou seja, o motor para de funcionar se a tubulação de água tiver o nível de cavitação acentuado podendo até perfurar a parede do tubo. Para as outras falhas recomendam-se trabalhos futuros.

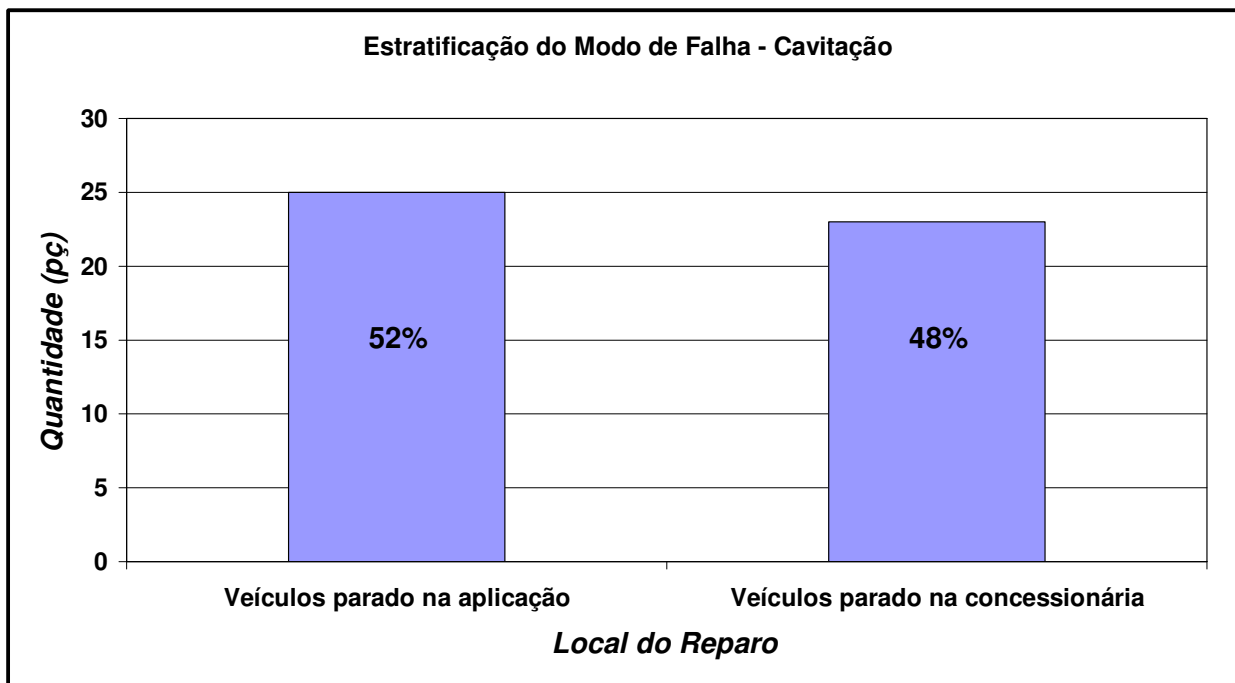
Figura 4.2 – Estratificação do modo de falha pelo local de reparo

Na Figura 4.2 é mostrado que a quantidade de motores que foram reparados na concessionária ou na própria aplicação (local de uso do veículo) são próximos. Sendo assim as tubulações de água que apresentarem o modo de falha de cavitação poderão ser reparadas na concessionária ou na própria aplicação de uso. Em casos de aplicações de motores estacionários o transtorno seria enorme, pois o mesmo teria que ser levado para a concessionária, para que esta realize o reparo.

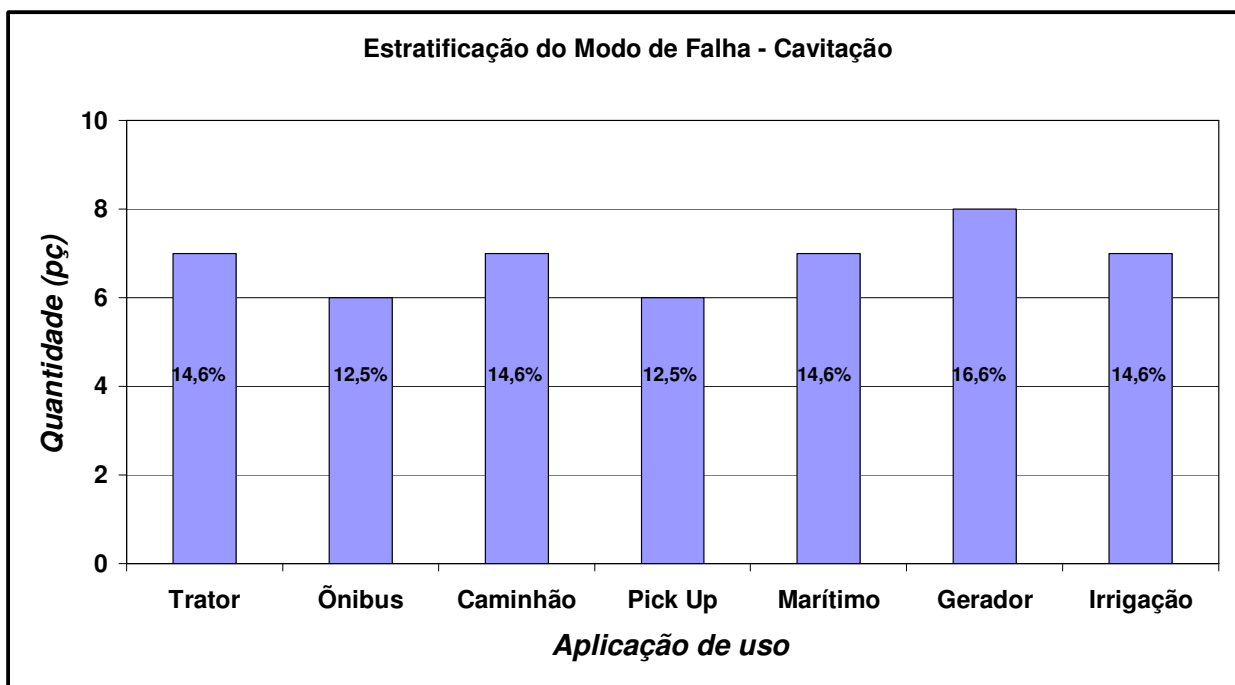
Figura 4.3 – Estratificação do modo de falha por aplicação

Como mostrado na Figura 4.3 pode-se observar que o modo de falha não está concentrado, ou seja, não temos a tendência de falha de cavitação da tubulação de água em uma única aplicação.

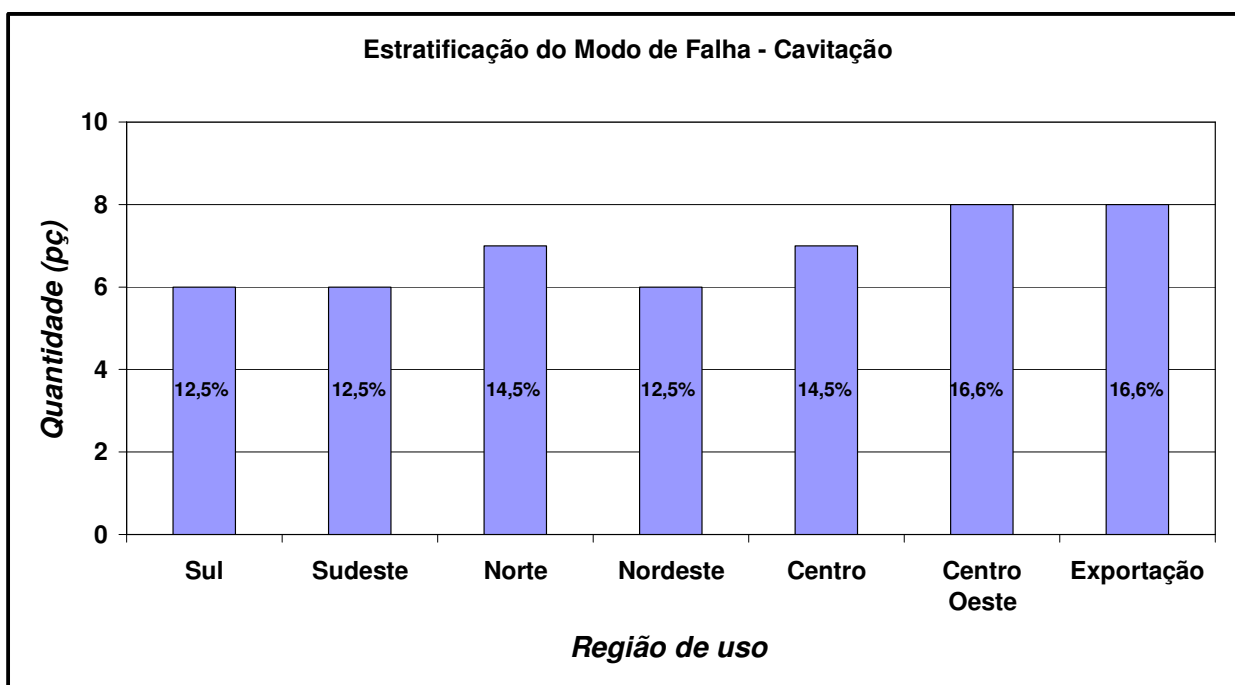
Figura 4.4 – Estratificação do modo de falha por região

Na Figura 4.4 observa-se que a tubulação de água não apresenta tendência de falha em uma região específica, ou seja, o uso do motor em determinadas regiões não é responsável pela falha da cavitação da tubulação de água. Este gráfico é de extrema importância, pois se na ocorrência de uma concentração de qualquer modo de falha em uma determinada região, o Departamento de Engenharia de Desenvolvimento e Aplicações realizará medições que interpretarão o modo de uso do motor para retroalimentar o FMEA de projeto.

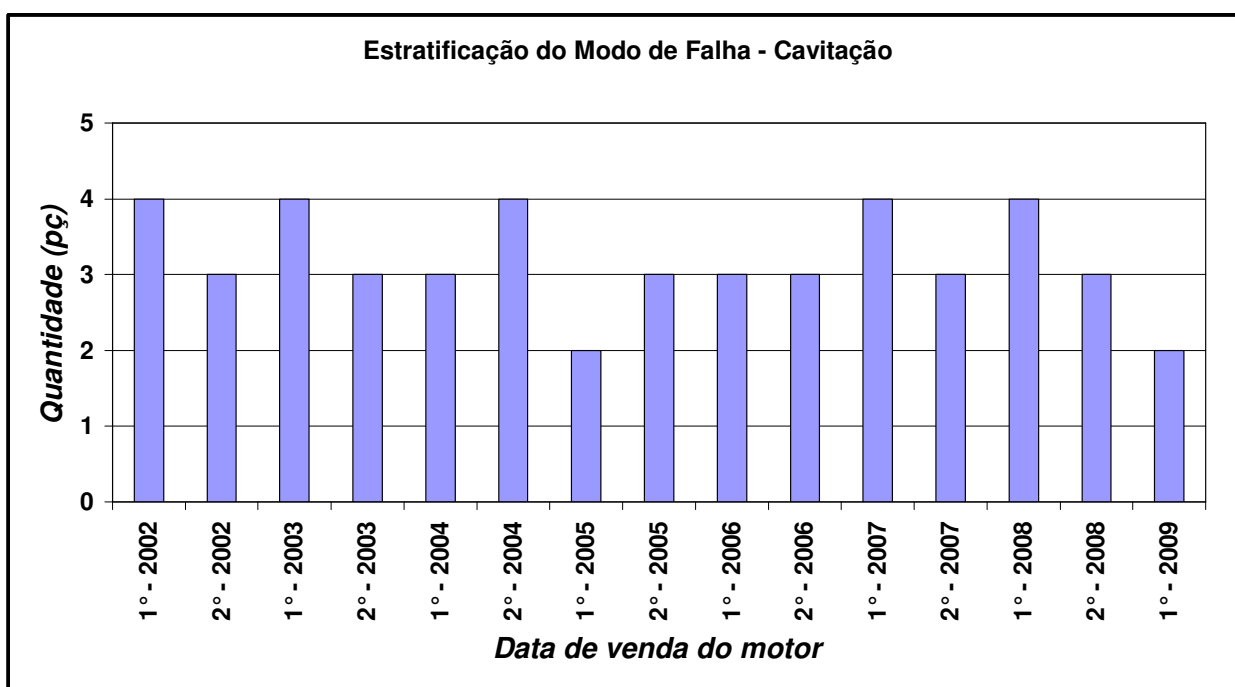
Figura 4.5 – Estratificação do modo de falha por data de venda

Na Figura 4.5 são exibidas as datas de venda dos motores que apresentaram a falha de cavitação na tubulação de água. Como os valores são próximos podemos afirmar que não temos problema de montagem ou de matéria prima. Este gráfico é de suma importância, pois se apresentar uma concentração de algum modo de falha em específico em determinado período do ano o departamento da qualidade realizará uma auditoria na linha de montagem e aos fornecedores dos respectivos itens comprados.

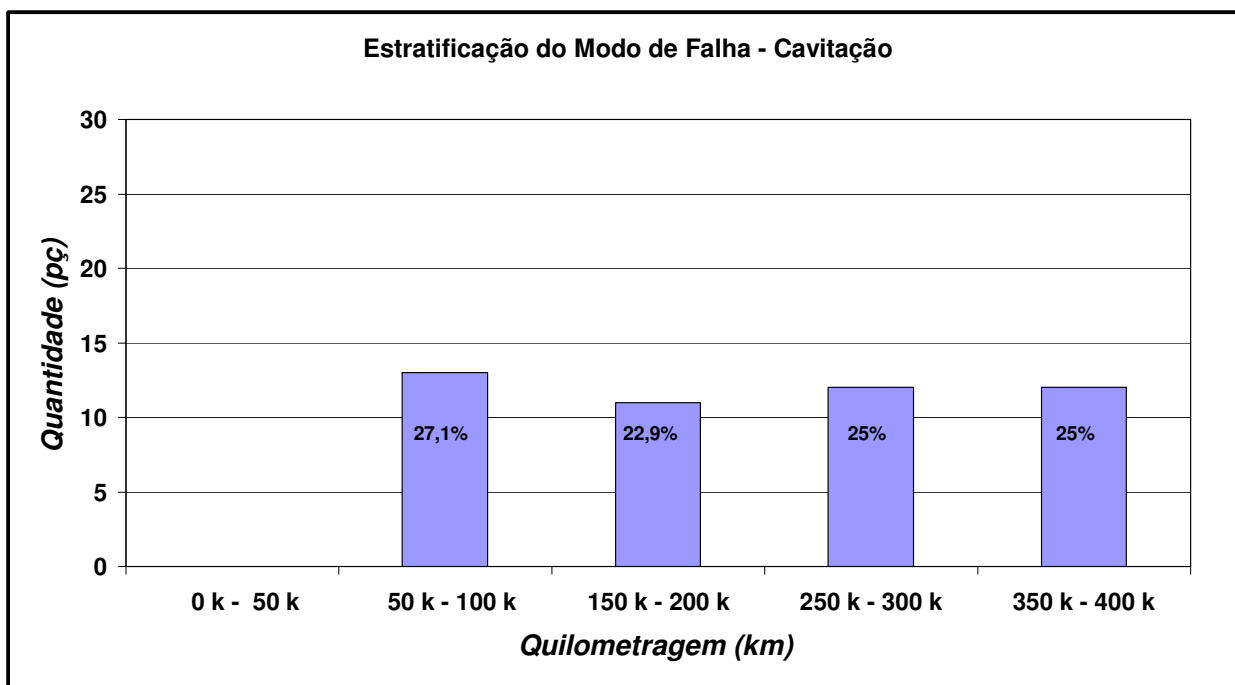
Figura 4.6 – Estratificação do modo de falha por quilometragem

Na Figura 4.6 é apresentado o modo de falha de cavitação da tubulação de água em função da quilometragem, observa-se que o motor não apresenta tendência de falha em uma determinada quilometragem. Este gráfico é muito importante porque se os motores apresentarem alguma falha em uma mesma quilometragem o departamento de engenharia de desenvolvimento e aplicações em conjunto com o departamento de garantia realizarão um acompanhamento com o cliente para entender o modo de falha.

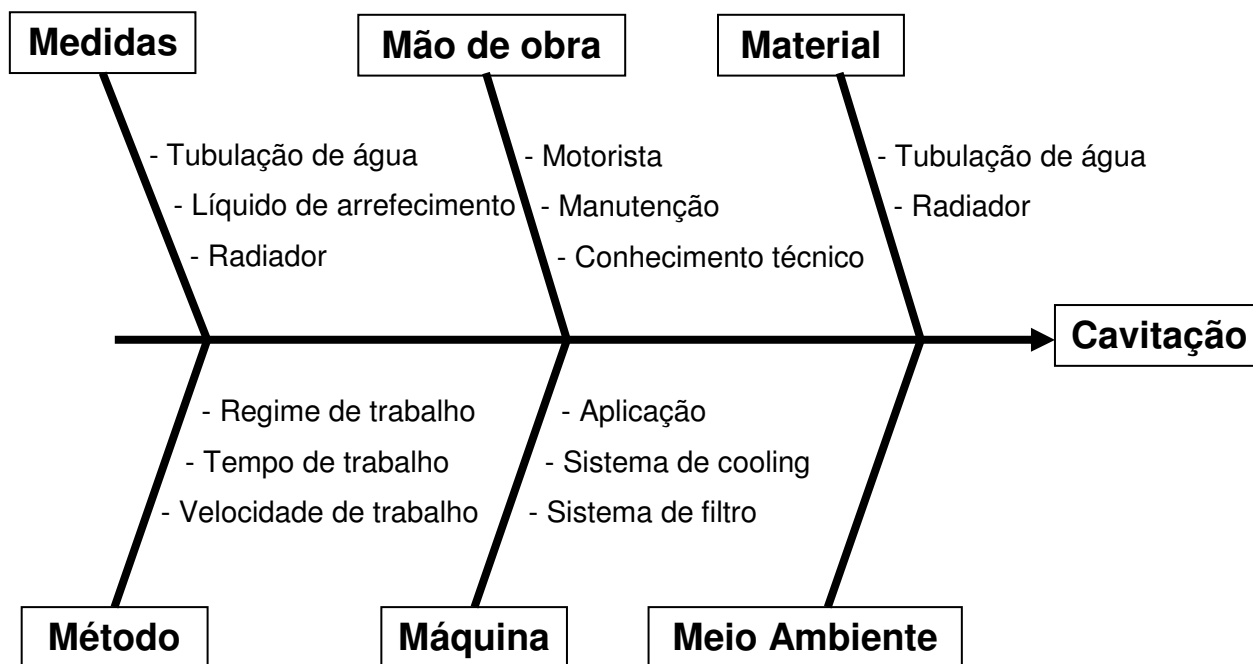
Figura 4.7 – Diagrama Causa & Efeito

quente e conseqüentemente irá acender uma luz no painel do veículo. Caso o motorista insista em continuar o seu trajeto, danos maiores irão ocorrer ao motor.

**Radiador:** Este componente é mandatório e pode ser apontado como o responsável pelo correto funcionamento da refrigeração do líquido de arrefecimento. O veículo não funciona sem o radiador. Se o radiador apresentar qualquer falha de material e ou projeto o seu funcionamento irá comprometer o motor, com isso o motor tende ficar mais quente conseqüentemente irá acender uma luz no painel do veículo. Caso o motorista insista em continuar o seu trajeto, danos maiores irão ocorrer ao motor.
