## **Análise de Falhas em Instrumentais Cirúrgicos Metálicos**

Autor: **Lonetá Lauro Lima**  
Orientador: Prof<sup>a</sup> Dr<sup>a</sup> Cecília A. C. Zavaglia

Dissertação de mestrado acadêmico apresentada à comissão de Pós Graduação da Faculdade de Engenharia Mecânica, como requisito para a obtenção do título de Mestre em Engenharia Mecânica.

Campinas, 2009  
S.P. – Brasil

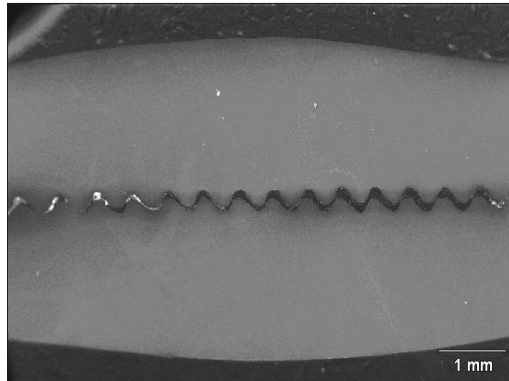
A serrilha desta pinça também foi analisada e apresentou características diferentes ao longo das regiões. A figura 22 mostra o perfil da serrilha com menor ampliação onde é possível visualizar os encaixes dos dentes. Foi constatado que havia alguns dentes que estavam com acabamento bom (figura 25) e outros que apresentaram problemas de construção (figura 23 e figura 24). As irregularidades que foram constatadas nos perfis da serrilha estão relacionadas com problemas de construção como: presença de sulcos (figura 23) e encaixe imperfeito (figura 24). O perfil desejado para que a serrilha pince os vasos sanguíneos e não ocorram prejuízos a saúde do paciente segue na figura 25.

Essa falta de uniformidade ao longo das regiões aponta problemas na padronização ou nos critérios de qualidade do processo de fabricação.

**Figura 22 – Perfil da serrilha –MEV**

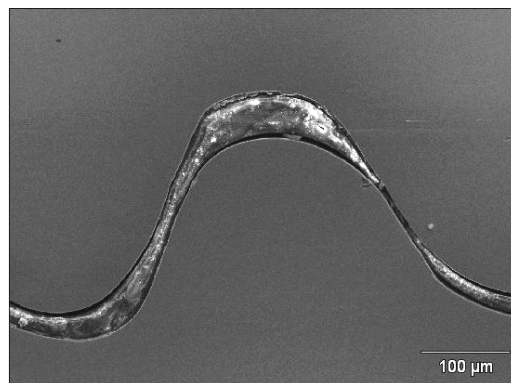
**Figura 25 – Perfil desejável para a serrilha (acabamento chanfrado) - MEV**

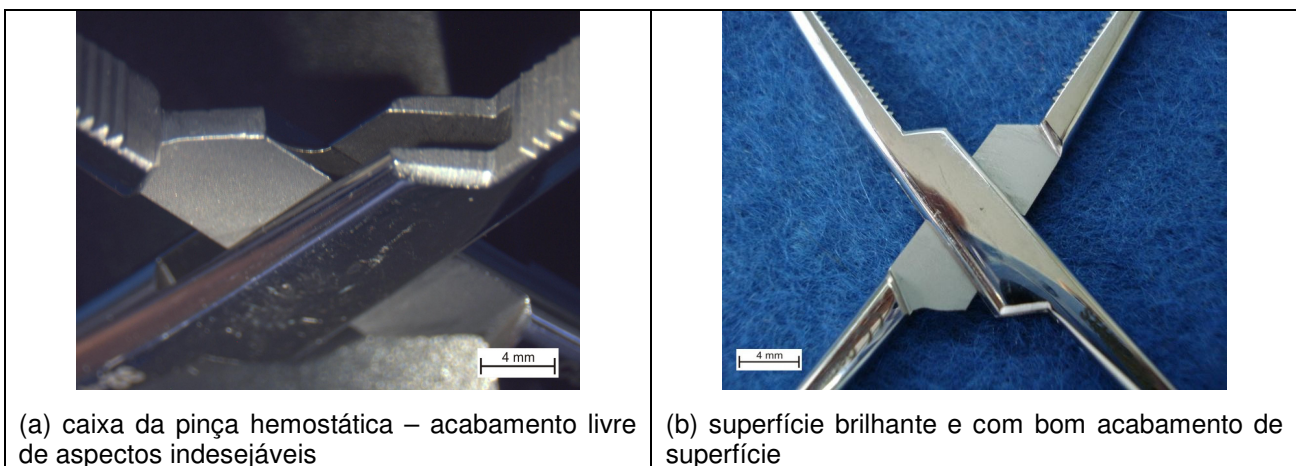
Ao analisar a pinça hemostática importada sem uso, foi possível constatar que existem diferenças no acabamento de superfície do material quando comparado com as pinças fraturadas e com a pinça nacional sem uso. A superfície da pinça importada é mais brilhante e não existe a presença de trincas, cantos vivos, rebarbas e resíduos do processo de fabricação conforme pode ser visto nas Figura 28 (a) e (b), Figura 29 (a) e (b), Figura 30 (a) e (b), e na Figura 31.

(a) caixa da pinça hemostática – acabamento livre de aspectos indesejáveis

(b) superfície brilhante e com bom acabamento de superfície

**Figura 28 – Superfície da pinça hemostática importada sem uso – (a) estereomicroscópio e (b) câmera fotográfica.**

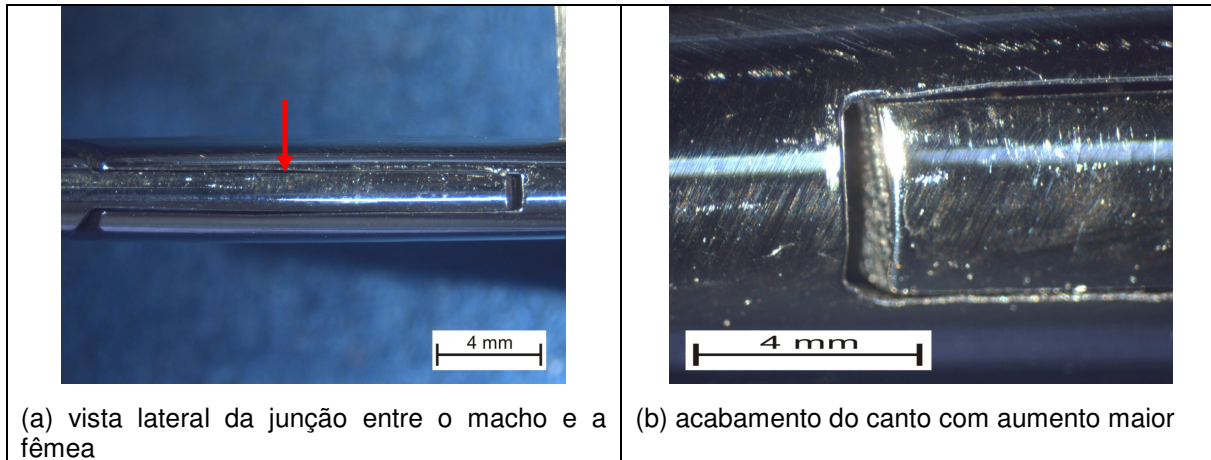
Na junção entre o macho e a fêmea foi observado que o acabamento proporcionou superfície retilínea - Figura 29 (a); e livre de cantos vivos - Figura 29(b). Esse tipo de acabamento é o desejado, pois confere maior resistência à corrosão e a ruptura ao material, além de facilitar a limpeza e esterilização das pinças.

**Figura 29- Junção entre o macho e a fêmea vista lateral - estereomicroscópio**

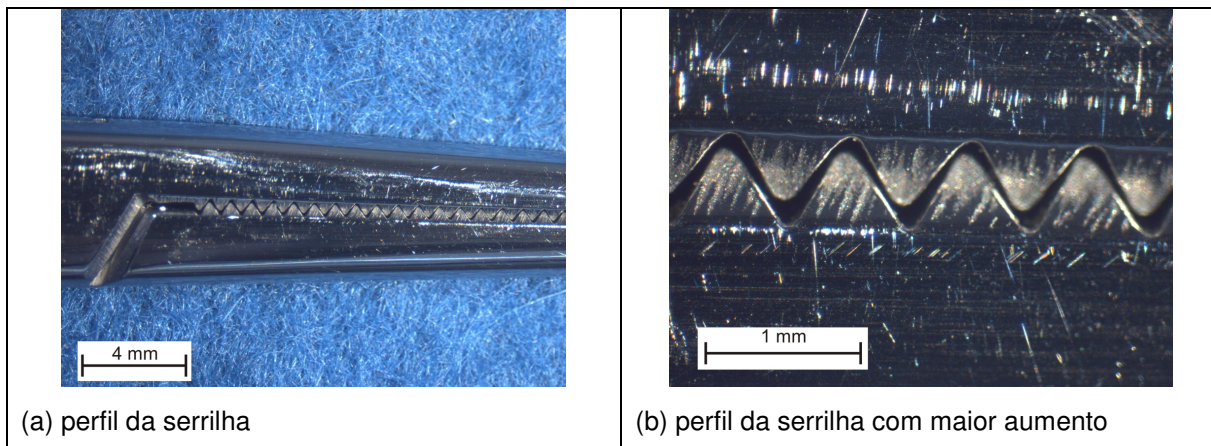
Na serrilha não foi observado a presença de trincas e pontos de corrosão, a interligação entre os dentes está correta e não se observa desalinhamento conforme segue na Figura 30 (a) e (b).

**Figura 30 – Perfil da serrilha - estereomicroscópio**

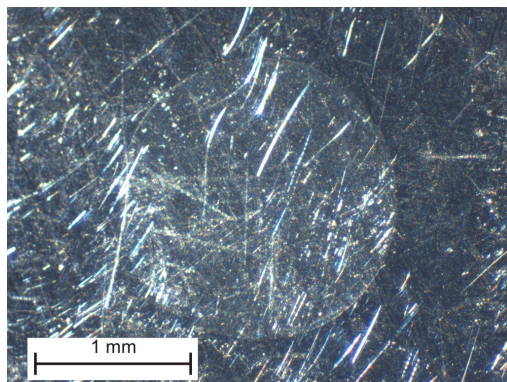
O acabamento do pino de fixação foi realizado de maneira tal que não restaram frestas, rebarbas e não gerou trincas. Esse é o acabamento desejado para que as pinças

possuam segurança no uso, pois facilita a limpeza e esterilização o que eleva a qualidade e durabilidade (Figura 31).

**Figura 31 - Pino de fixação da pinça hemostática importada - estereomicroscópio.**

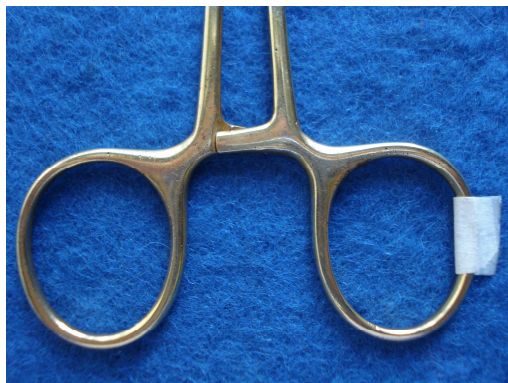
O cabo (Figura 36) também foi analisado e foi possível constatar a presença de corrosão localizada (pites) e de riscos na superfície (Figura 37). Esses riscos e pites podem ser causados durante o uso e conservação da pinça e podem promover ou acelerar falhas prematuras no material.

**Figura 36 – Cabo da pinça hemostática – câmera fotográfica**

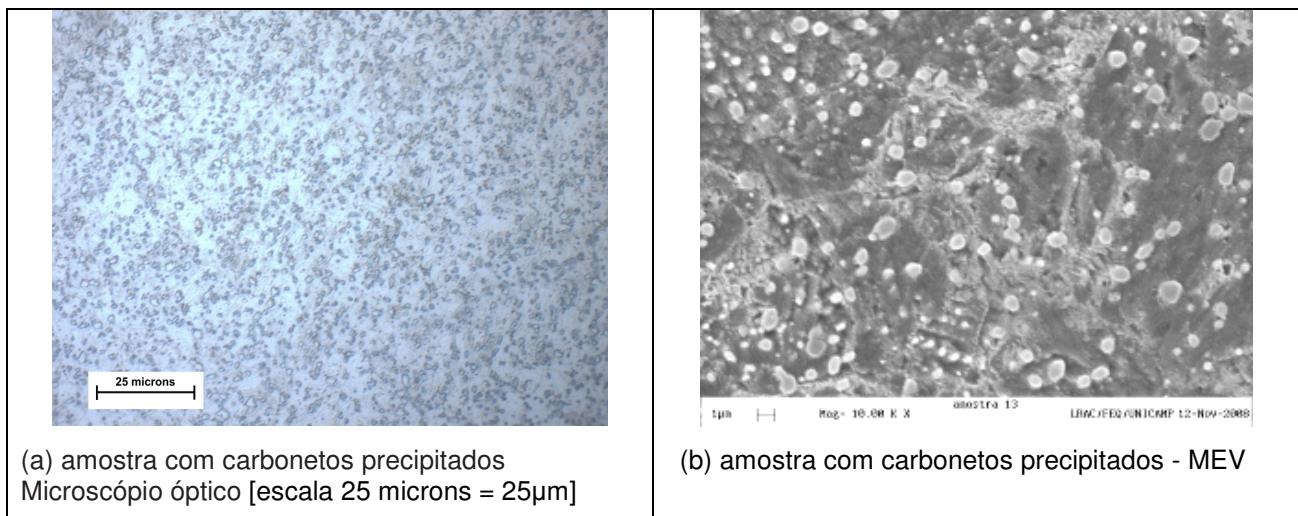
A microestrutura da pinça nacional sem uso, apresentou grande quantidade de carbonetos precipitados Figura 46, e de inclusões de óxido de silício Figura 47.

**Figura 46 – Microestrutura da pinça hemostática nacional sem uso visualizada por microscópio óptico e MEV**

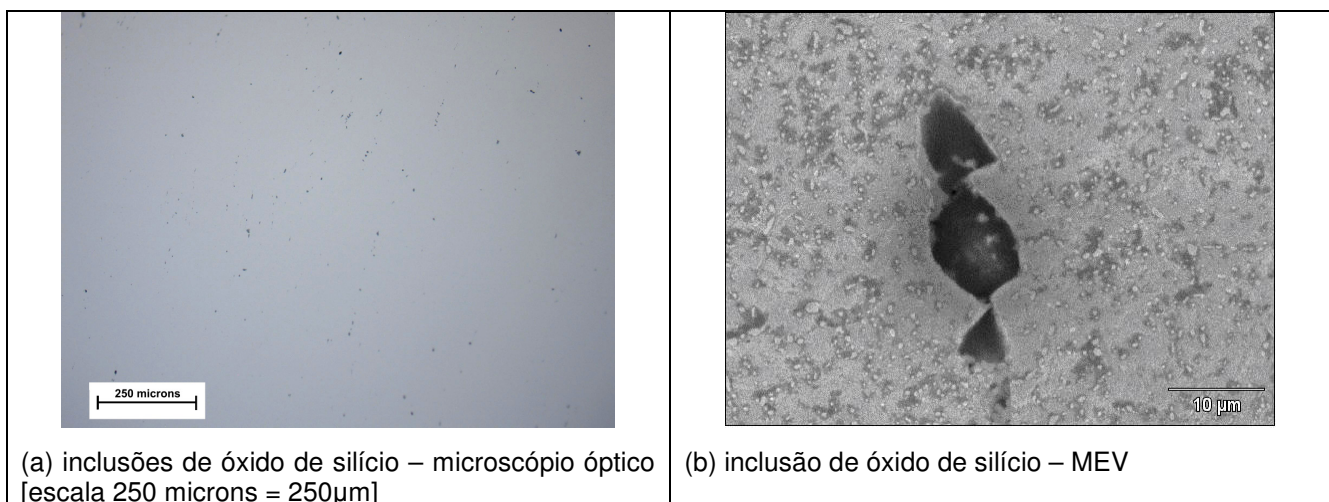
**Figura 47 – Inclusões de óxido de silício na pinça hemostática nacional sem uso – microscópio óptico e MEV**

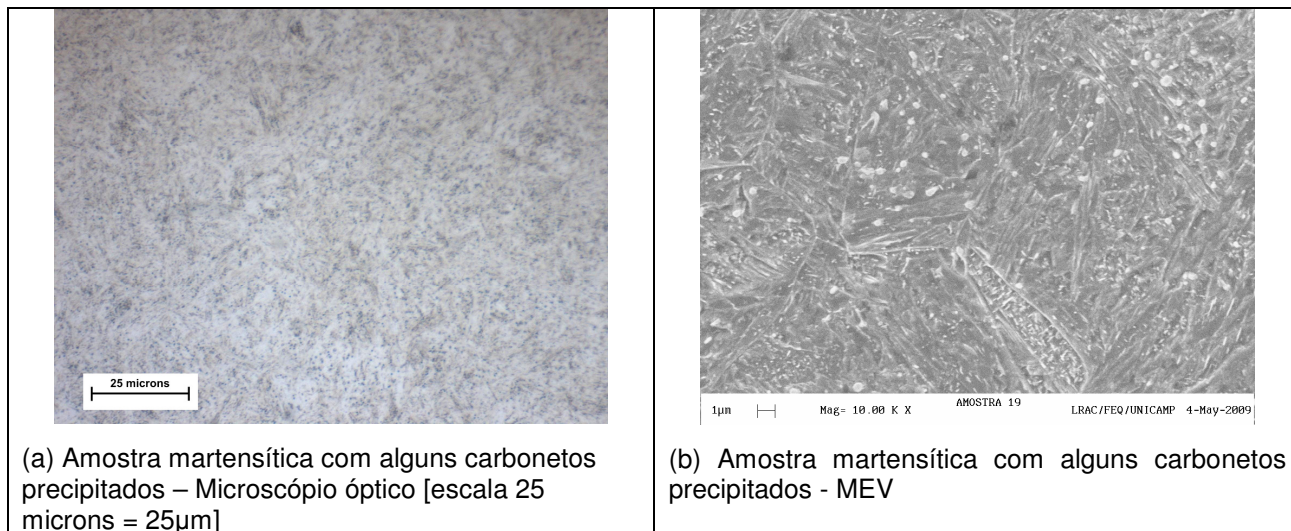
A pinça importada apresentou microestrutura martensítica com alguns carbonetos precipitados Figura 48. Foi observada a presença de pequena quantidade de inclusões de óxido de alumínio, essas inclusões estavam com pequenas dimensões (Figura 49).

**Figura 48 - Microestrutura da pinça hemostática importada visualizada por microscópio óptico e MEV**

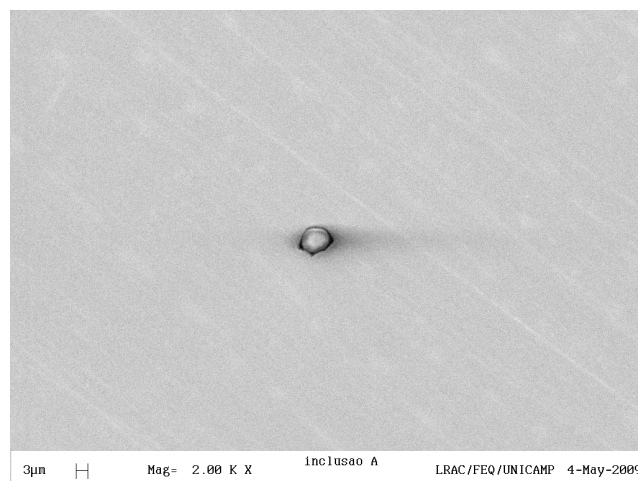
**Figura 49 – Inclusão de óxido de alumínio na pinça hemostática importada - MEV**

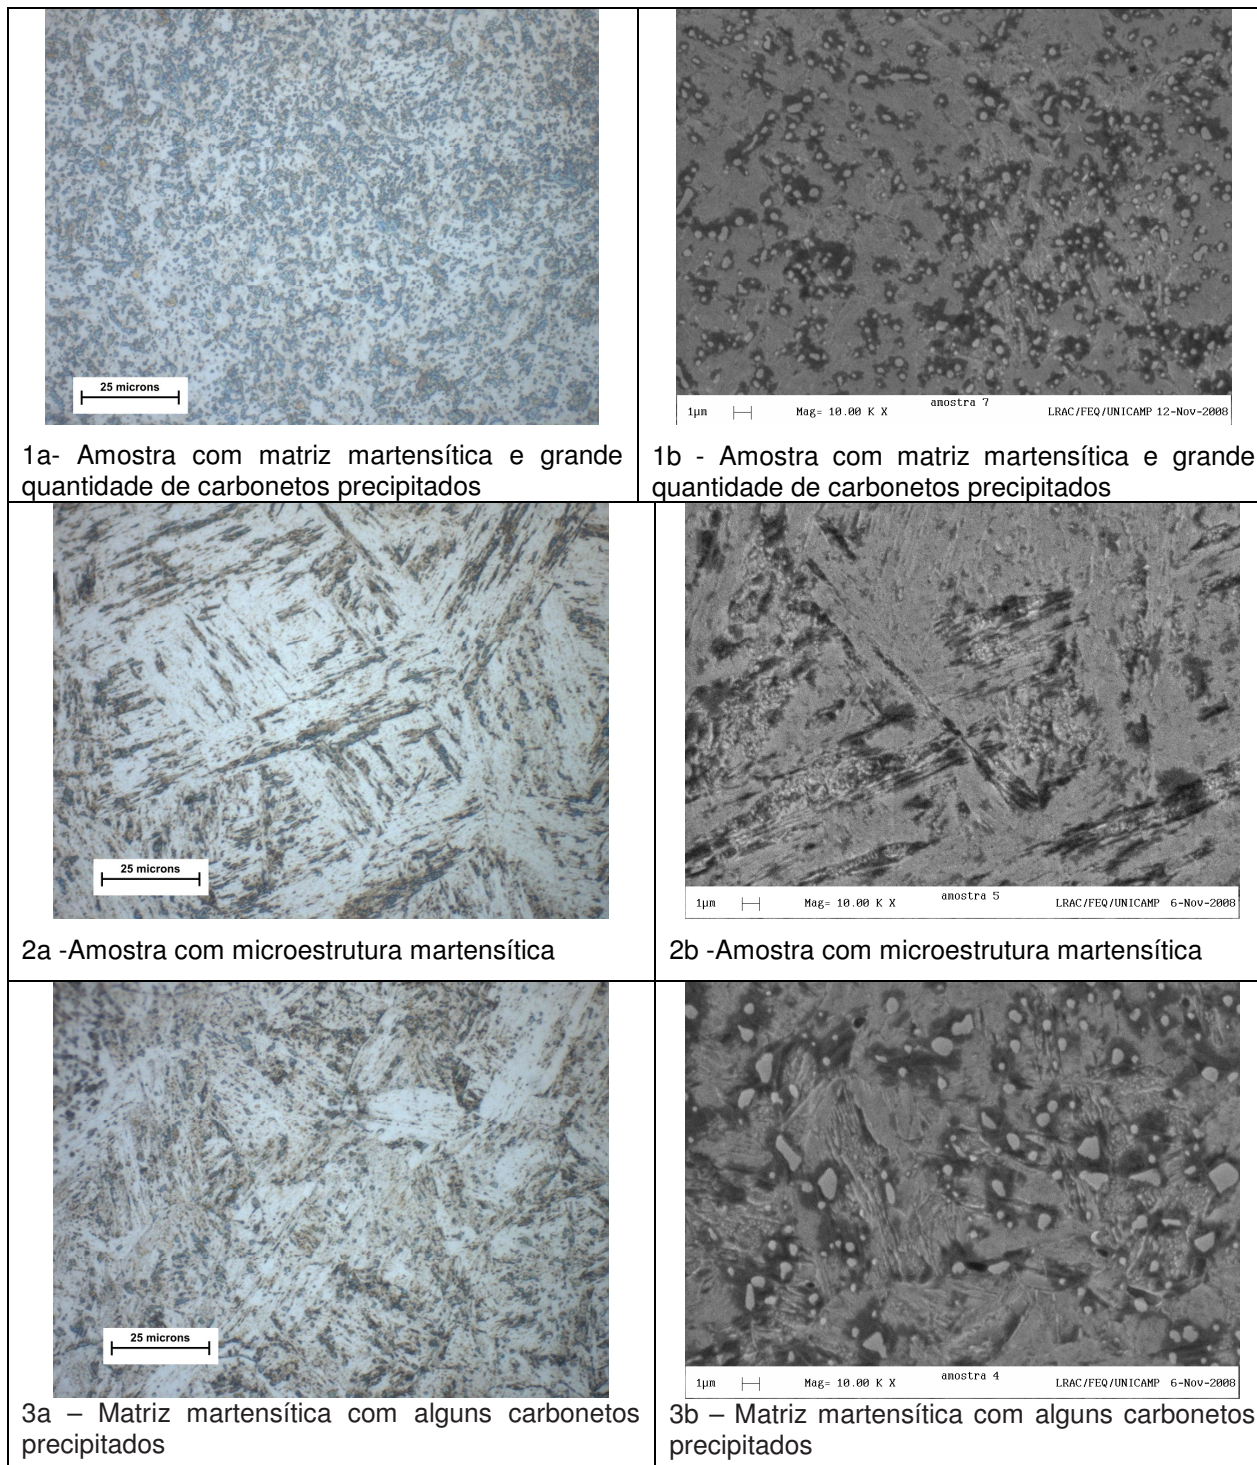
As microestruturas encontradas nas pinças fraturadas estão mostradas na Figura 50 , as análises foram realizadas por microscopia óptica (Figura 50 1a, 2a, e 3a) e

por MEV (Figura 50 1b, 2b e 3b), o reagente utilizado para atacar as amostra foi o reagente químico Villela.

**Figura 50 – Microestruturas das pinças - [escala 25 microns = 25µm].**

Observando as microestruturas por MEV foi possível visualizar precipitados de carbonetos de cromo, e constatar através da análise química realizada pelo EDS que nos precipitados a concentração de cromo é de 54,36% e de ferro é de 44,92% , já nas regiões em torno dos carbonetos a concentração de cromo é de 12,79% e de ferro é de 85,95%, a matriz também foi analisada e apresentou 14,12% de cromo e 84,76% de ferro. Confirmando portanto que as regiões em torno dos precipitados se tornam pobres de cromo. Consequentemente a pinça se torna mais susceptível a apresentar problemas de corrosão, pois não apresenta homogeneidade em sua microestrutura.

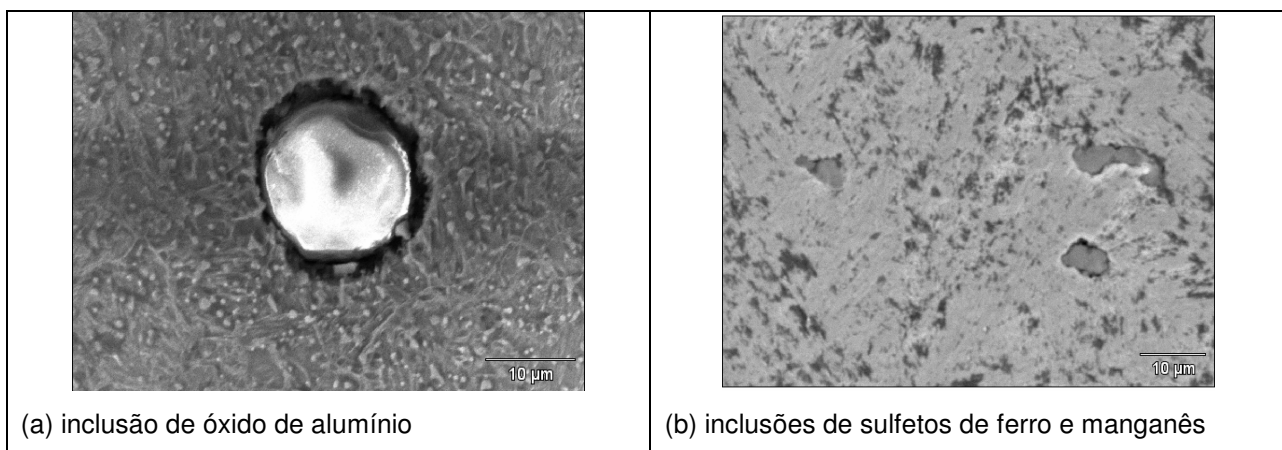
Através das imagens obtidas por MEV foi possível visualizar ainda a presença de inclusões de óxidos e sulfetos Figura 51 (a) e (b), e ferrita na microestrutura de uma amostra conforme imagem da Figura 52.

**Figura 51 – (a) Inclusão de óxido e (b) inclusões de sulfetos.**

Também foi realizado ensaio de difração de raios-X em cinco pinças hemostáticas nacionais falhadas, para verificar a microestrutura da amostra. Os resultados obtidos apresentam os picos semelhantes em todas as pinças. Através da análise da biblioteca Joint Committee on Powder Diffraction Standards - JCPDS o padrão que mais se aproxima das amostras é o da ficha número 35-1375. As pinças ainda apresentaram outros picos diferentes do padrão 35-1375, esses picos se referem às inclusões de óxidos e sulfetos (Figura 51) apresentadas nas análises de microestrutura por MEV.

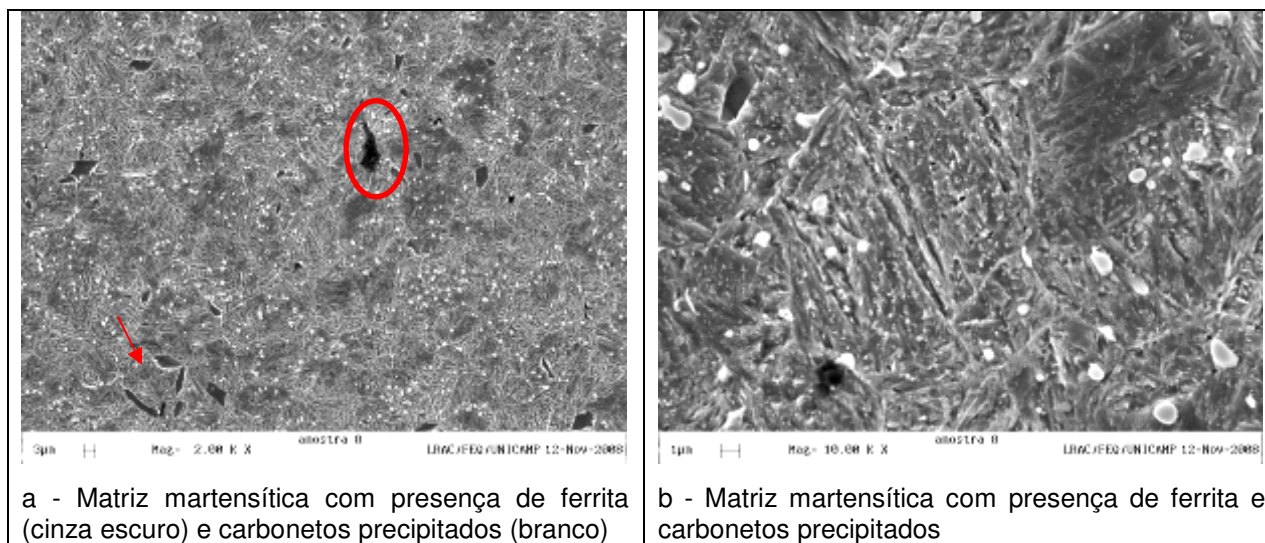
A amostra que apresentou ferrita em sua microestrutura apresentou dureza menor do que o especificado na norma, pois a dureza da ferrita é inferior a da martensita. A presença de ferrita na microestrutura pode ser um indicativo que ocorreram falhas durante o processo de tratamento térmico. Esse problema pode ter ocorrido devido a temperatura de austenitização ter sido insuficiente, ou o tempo de permanência na temperatura de austenitização ter sido insuficiente para a austenitização completa, portanto ficou uma quantidade de ferrita remanescente.

**Figura 52 – Microestruturas analisadas por MEV**

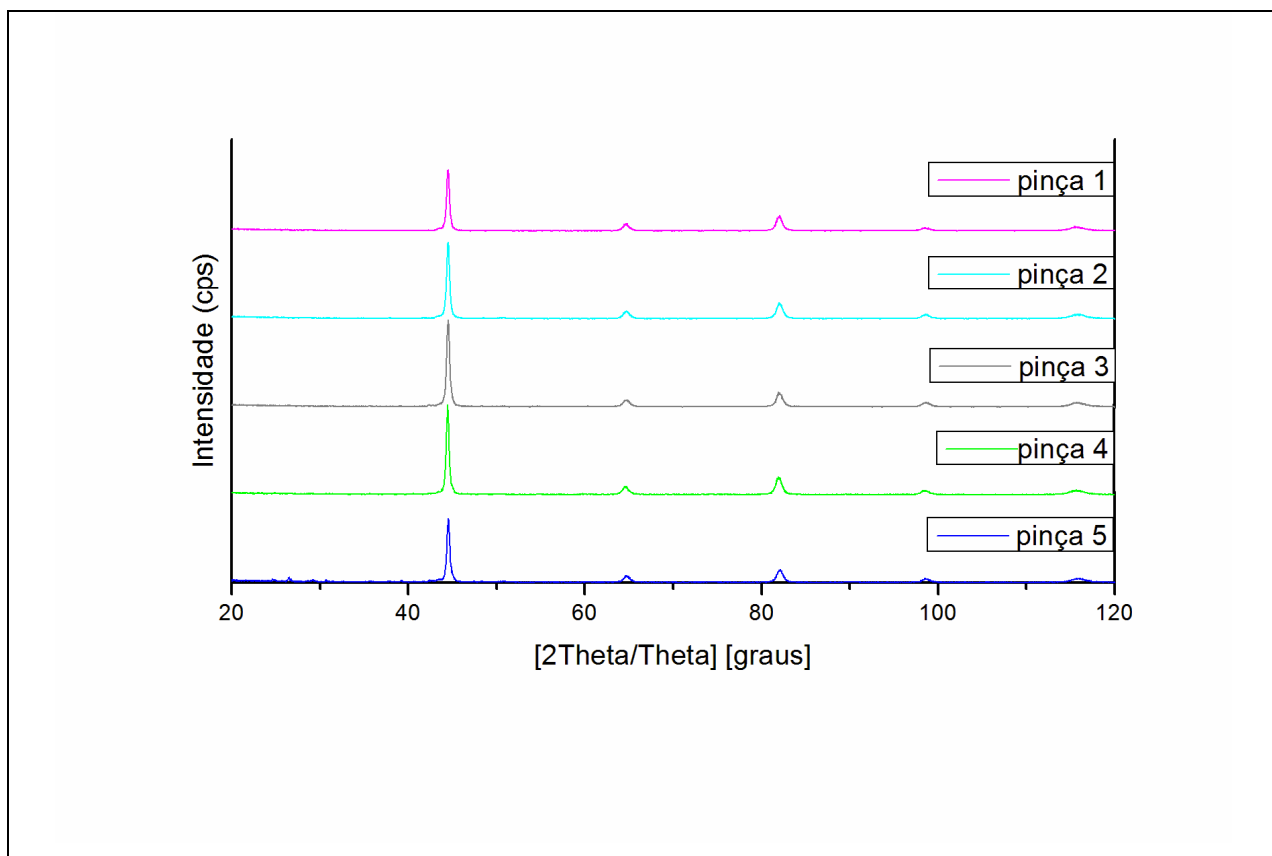
**Figura 53 – Difrações de raios-x das pinças.**

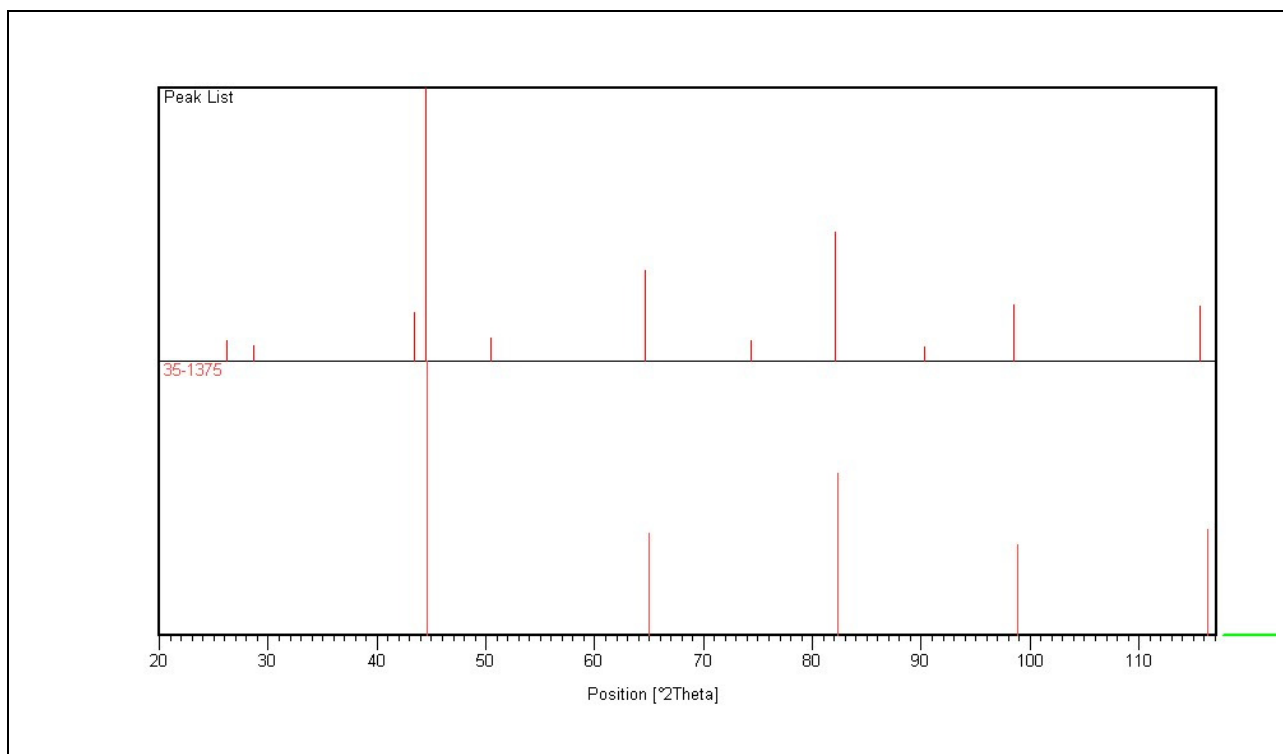
**Figura 54 – Padrão 35-1375 comparado com a pinça 3.**

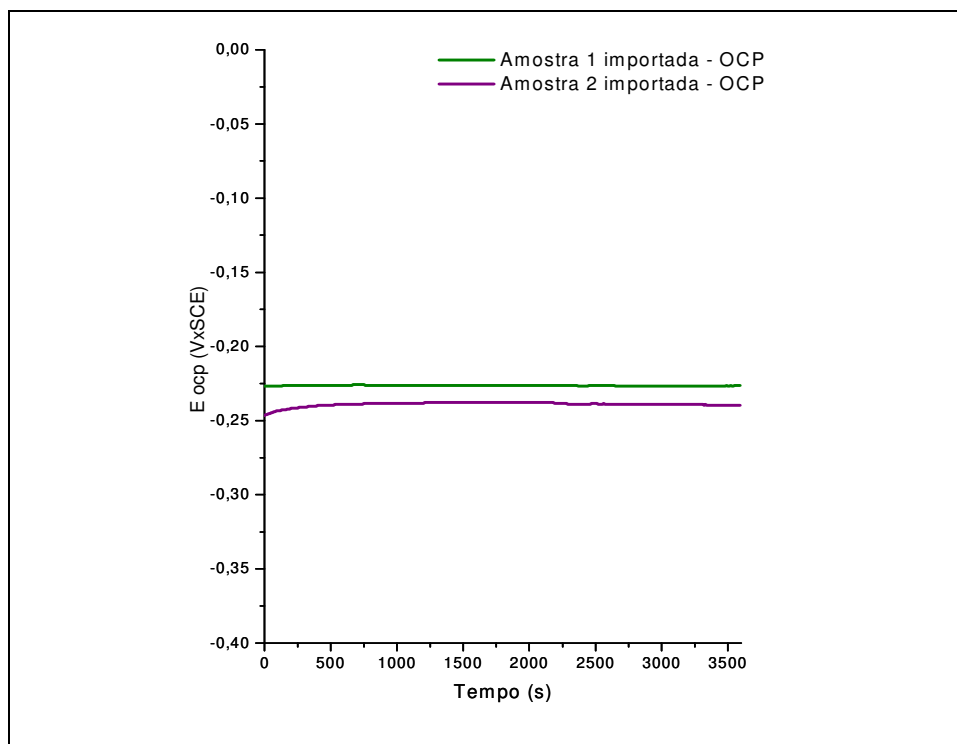
Antes de realizar o ensaio de polarização cíclica foi monitorado o potencial de circuito aberto por 1 hora para estabilizar o sistema. Os resultados obtidos nas pinças importadas estão na figura 55, observa-se que os resultados estão semelhantes e as amostras permaneceram estáveis na solução de SBF durante todo o período de tempo de imersão.

Os potenciais de circuito aberto inicial ( $E_{OCP}$  inicial) e final ( $E_{OCP}$  final) da amostra 1 foi de -0,22 , a amostra manteve o potencial durante todo o experimento. Na amostra 2 o  $E_{OCP}$  inicial foi de -0,24 e também manteve esse potencial durante 1 hora de imersão em SBF.

**Figura 55 – Evolução do potencial de circuito aberto das pinças importadas sem uso**

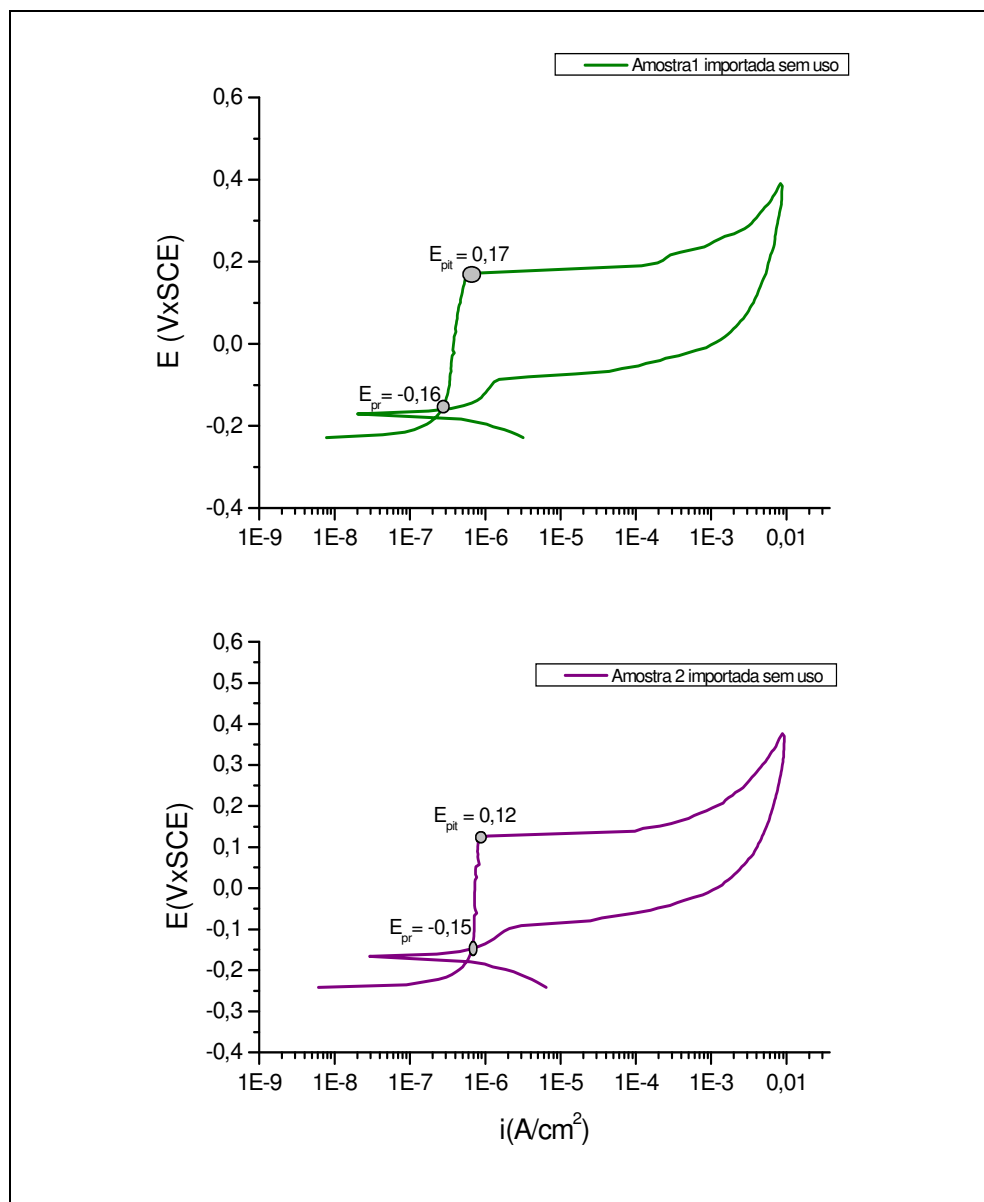
Nas curvas de polarização cíclica as amostras importadas apresentaram o potencial de pite ( $E_{pit} = 0,17$  amostra 1 e  $E_{pit} = 0,12$  na amostra 2) figura 56.

As amostras importadas apresentaram a capacidade de se repassivar após o início do processo de corrosão localizada (pite). Os potenciais de proteção foram:  $E_{pr} = -0,16$  na amostra 1 e  $E_{pr} = -0,15$  na amostra 2 - Figura 56

**Figura 56 – Polarização cíclica das pinças importadas em solução de SBF**

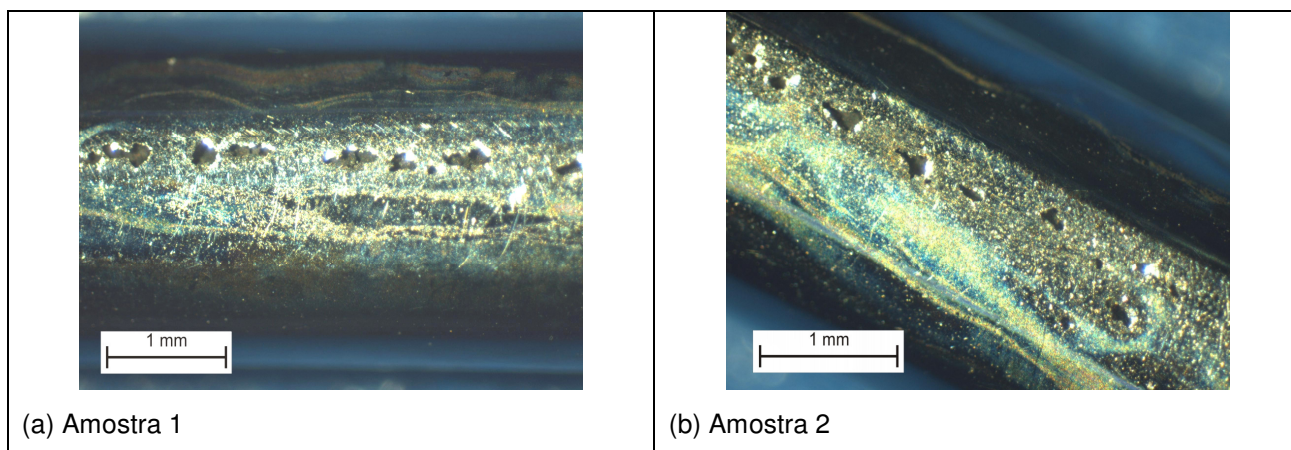
A quantidade de pites formados nas amostras importadas foi menor do que as apresentadas nas amostras nacionais.

**Figura 57 - Corpos de prova após o ensaio de polarização cíclica – estereomicroscópio**

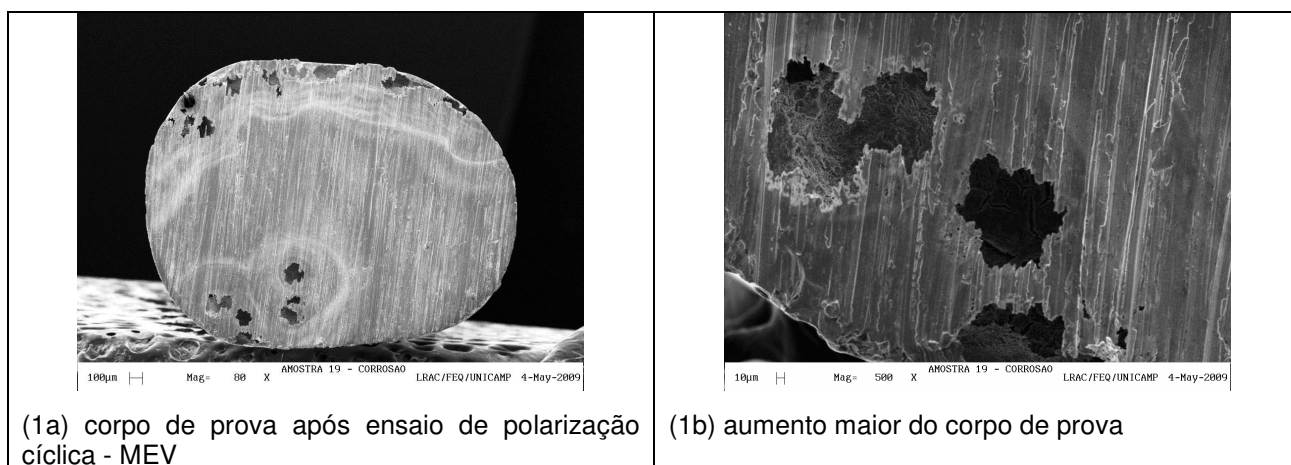
**Figura 58 – Corpo de prova após ensaio de polarização cíclica - MEV**

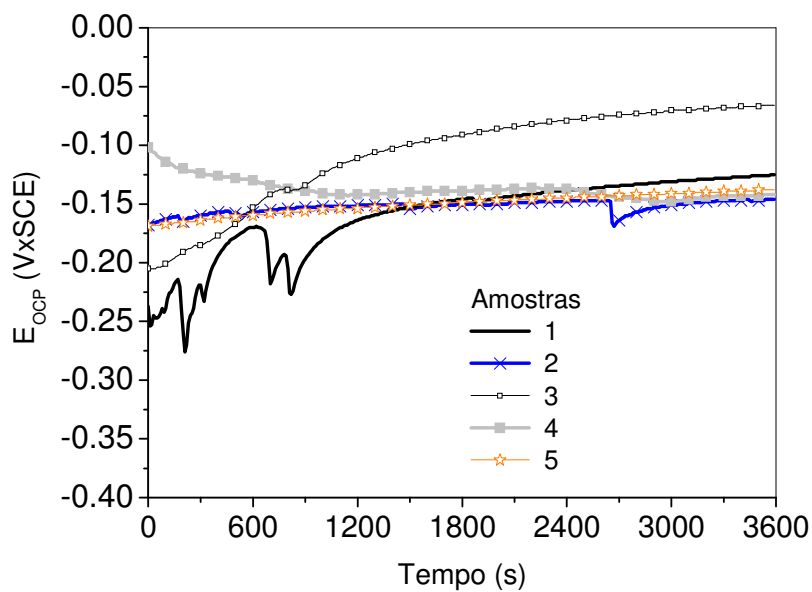
No resultado de potencial de circuito aberto (Figura 59) observa-se que as pinças falhadas tendem para potenciais semelhantes, sendo que a pinça número 3 e a pinça número 1 apresentaram características diferentes das demais. Na pinça número 3 o potencial de circuito aberto apresentou a tendência de migrar para um potencial mais nobre do que as demais pinças, já a pinça número 1 ao iniciar o potencial de circuito aberto apresentou grandes variações, mas no decorrer do tempo estabilizou.

**Figura 59 - Evolução do potencial de circuito aberto com o tempo de imersão em SBF.**

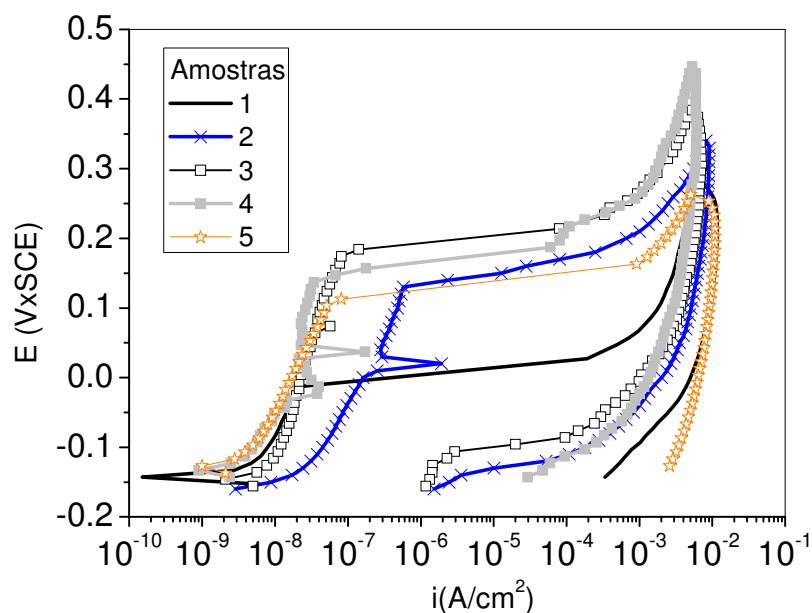
Nos ensaios de polarização cíclica das pinças hemostáticas nacionais falhadas (Figura 60) observa-se que os resultados foram semelhantes nas cinco amostras, sendo que nenhuma delas teve a capacidade de se repassivar após o rompimento do filme passivo. Comparando com os resultados obtidos nas pinças importadas sem uso, os potenciais de resistência à corrosão são próximos, entretanto as amostras nacionais fraturadas não apresentaram a capacidade de se repassivar.

**Figura 60 - Polarização cíclica para as diferentes amostras em solução SBF**

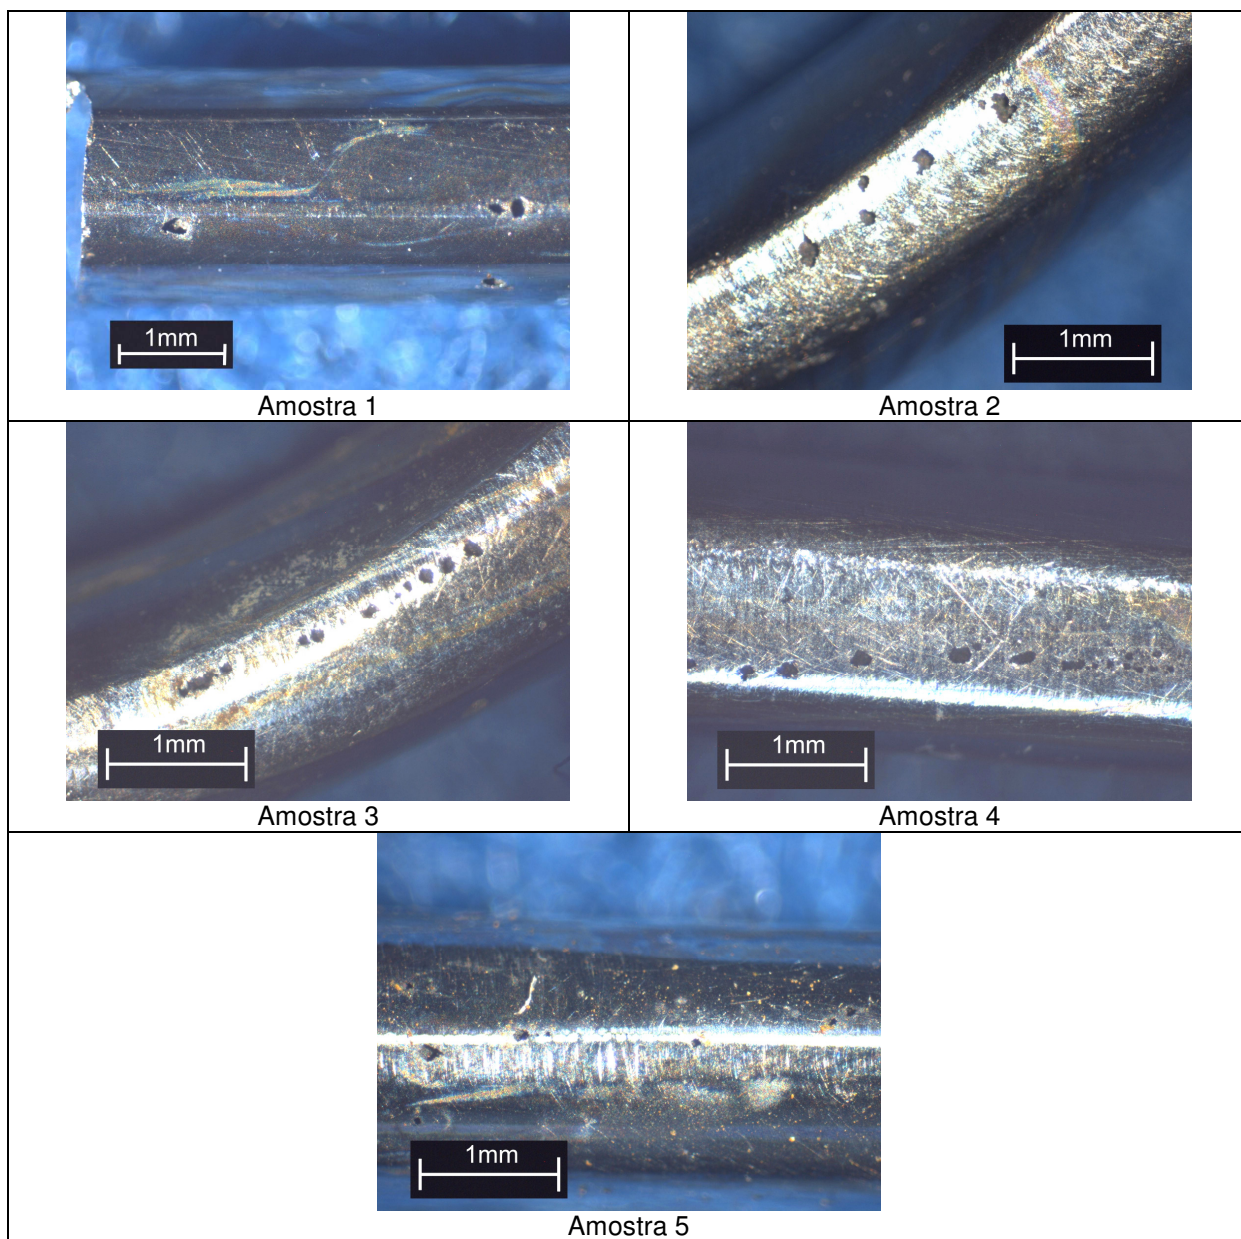
Após os ensaios de polarização cíclica as superfícies das amostras foram inspecionadas em estereomicroscópio para visualizar a formação dos pontos de corrosão. Na Figura 61 é possível visualizar os pontos de corrosão que apresentaram diâmetros e profundidades variados.

**Figura 61 – Corpos de prova após os ensaios de corrosão - esteromicroscópio**

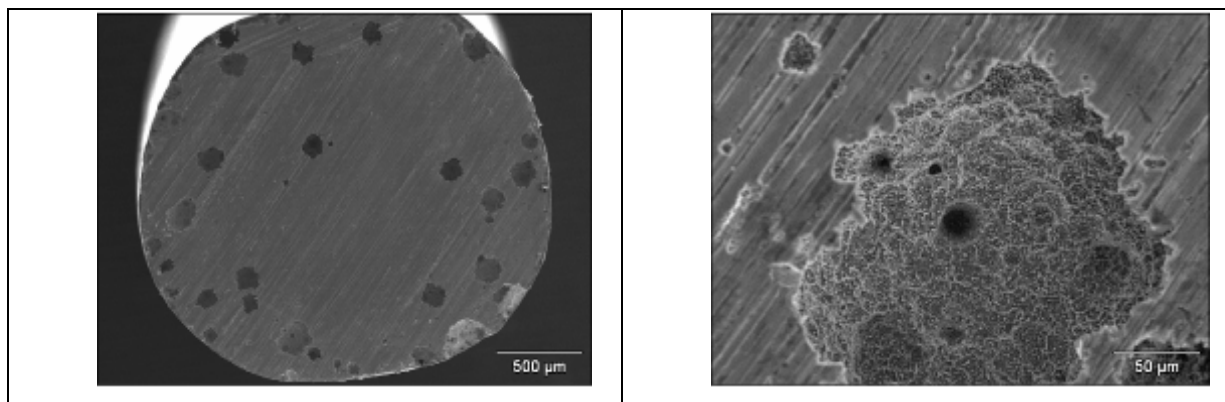
Com o auxílio do MEV foi possível verificar que a corrosão nos corpos de prova ocorreu de maneira pontual e gradativa, foi possível visualizar que os pontos de corrosão evoluíram e se aprofundaram no material. Na Figura 62 é possível visualizar que dentro de um ponto de corrosão existem outros pontos em formação.

**Figura 62 - Corpo de prova após ensaio de polarização cíclica - MEV**

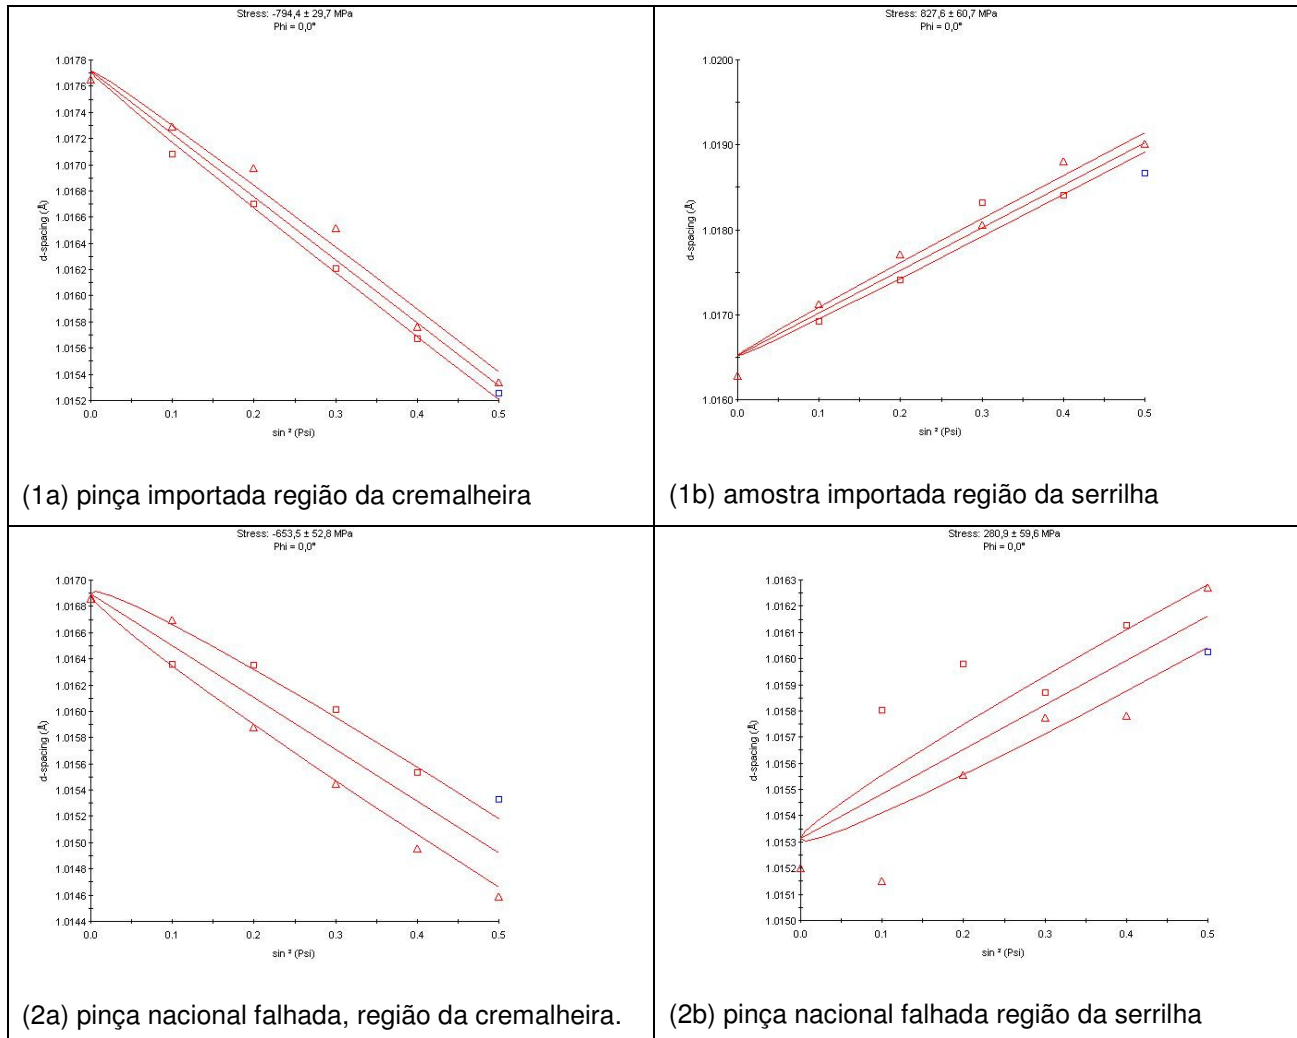
Mas através dos resultados foi possível constatar que na serrilha a força predominante é a de tração, e na cremalheira é a força de compressão (Figura 65).

**Figura 65 - Tensão residual do processo de fabricação - pinça hemostática importada 1a e 1b e nacional falhada 2a e 2b.**

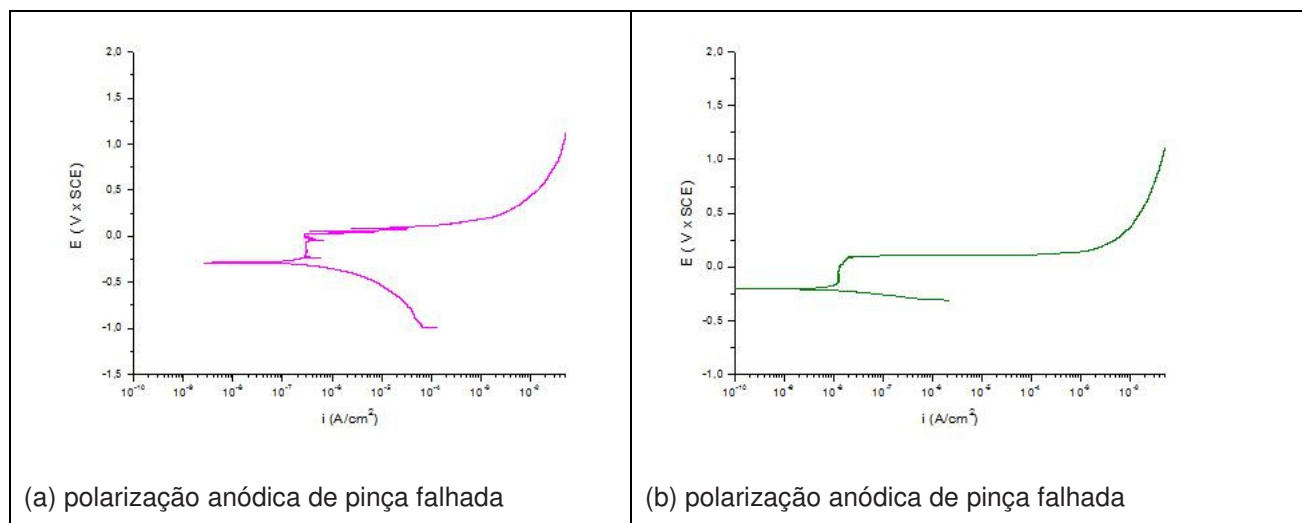
- Fazer a polarização anódica das amostras para determinar a resistência à corrosão das pinças. Neste trabalho não foi possível fazer uma aparelhagem para montar o experimento de polarização anódica. Os resultados obtidos com os aparelhos disponíveis não forneceram dados suficientes para análise, não sendo possível fazer a extrapolação de Tafel para determinar a resistência à corrosão das pinças.

**Figura 66 – Curvas de polarização anódica das pinças falhadas.**
