Desenvolvimento de Requisitos de Desempenho para Elastômeros de Isoladores da Rede de Energia Elétrica

Autor: FÁBIO NORONHA

Dissertação de mestrado apresentada à Faculdade de Engenharia Química como parte dos requisitos exigidos para a obtenção do título de Mestre em Engenharia Química

Fevereiro de 2010

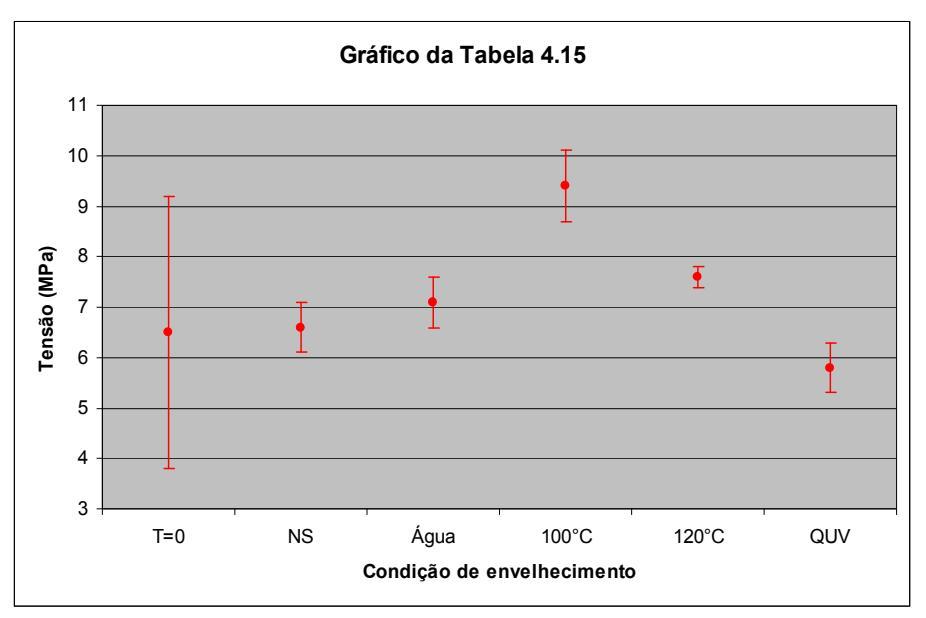
Figura 4.7 – Gráfico do Resultado da Tensão da Tabela 4.15

Os gráficos (Figura 4.7 e 4.8) relatam que o material sem envelhecimento apresenta elevada dispersão nos valores de tensão de fratura. Após envelhecimento, a dispersão dos valores diminui. Entretanto, não foi observada diferença estatisticamente significante com 95% de grau de confiabilidade entre o material sem envelhecimento e o envelhecido. Porém, existe diferenças estatisticamente significantes entre os valores de tensão de fratura após os diferentes tipos de envelhecimento. Comparando apenas o material envelhecido, após o envelhecimento a 100°C o material apresentou a maior tensão de fratura; após o envelhecimento em UV apresentou a menor.

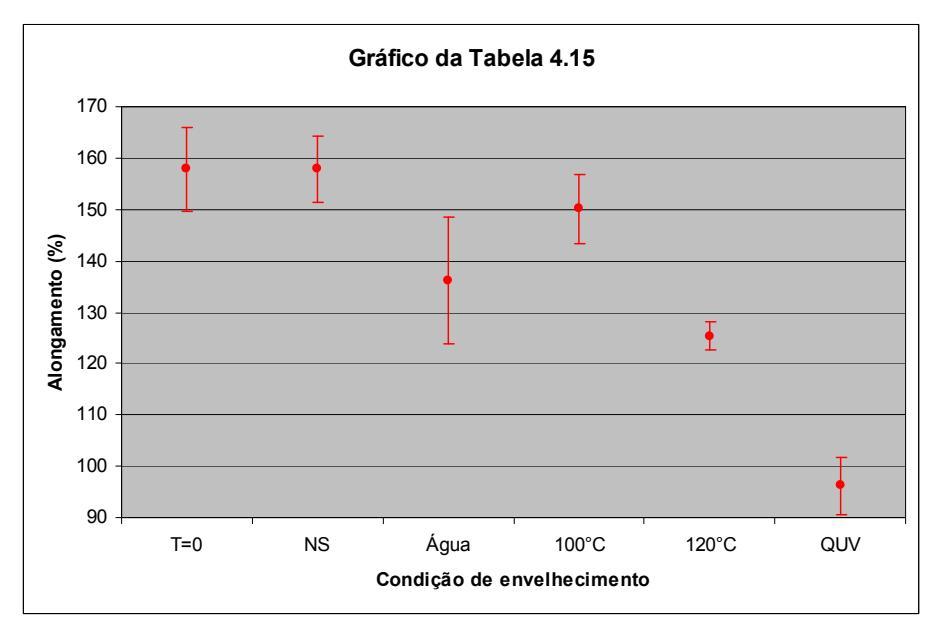
Figura 4.8 – Gráfico do Resultado do Alongamento da Tabela 4.15

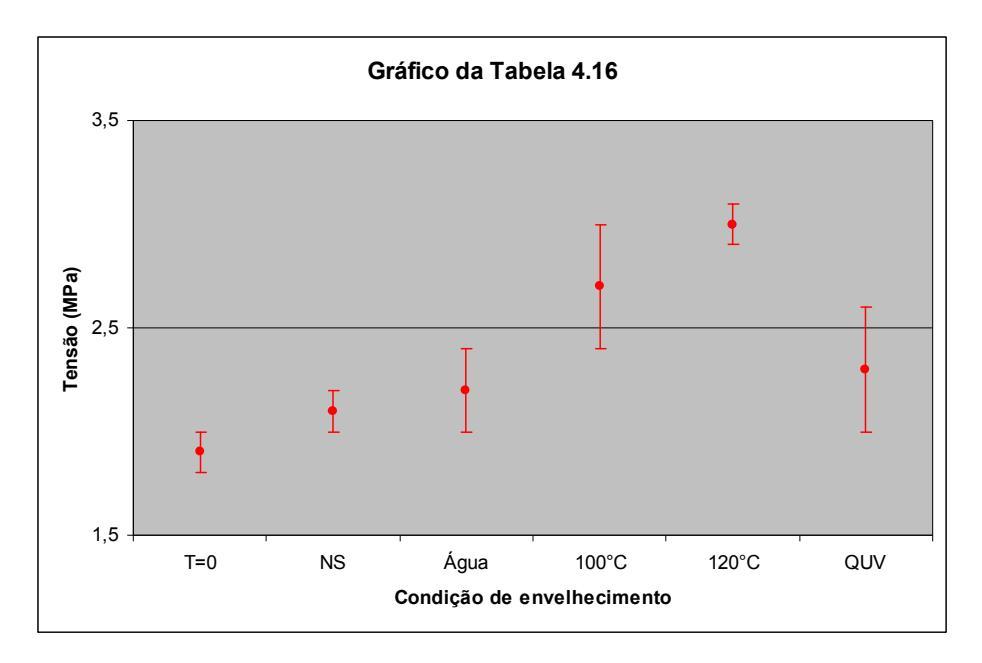
Figura 4.9 - Gráfico do Resultado da Tensão da Tabela 4.16

Das Figuras 4.9 e 4.10 observa-se que, qualquer que seja o tipo de envelhecimento, o material envelhecido apresentou, com 95% de confiabilidade, tensão de fratura significativamente maior e alongamento na ruptura significativamente inferior ao material não envelhecido. A variação maior foi verficado após envelhecimento a 120°C. Vale notar

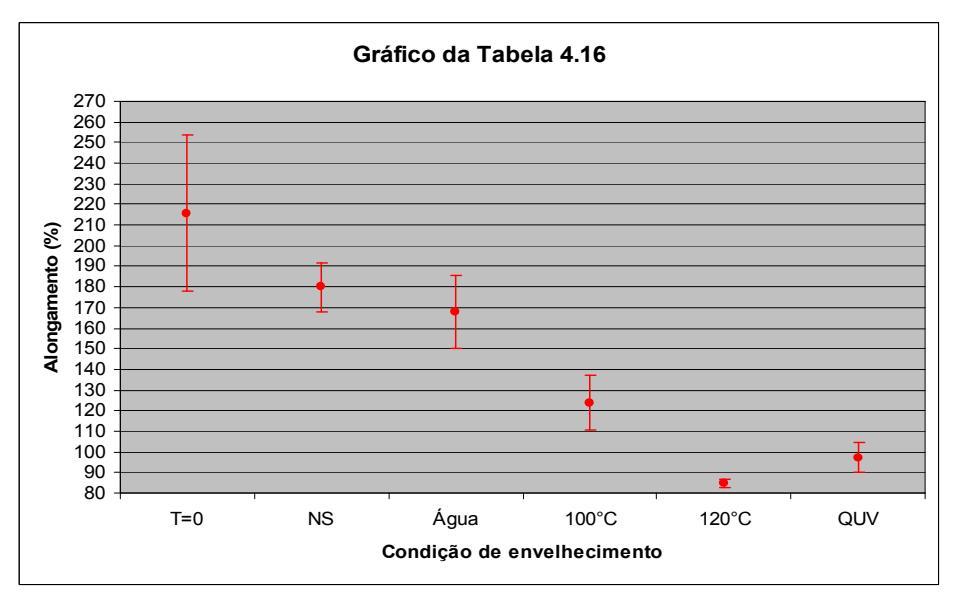
Figura 4.10 - Gráfico do Resultado do Alongamento da Tabela 4.16

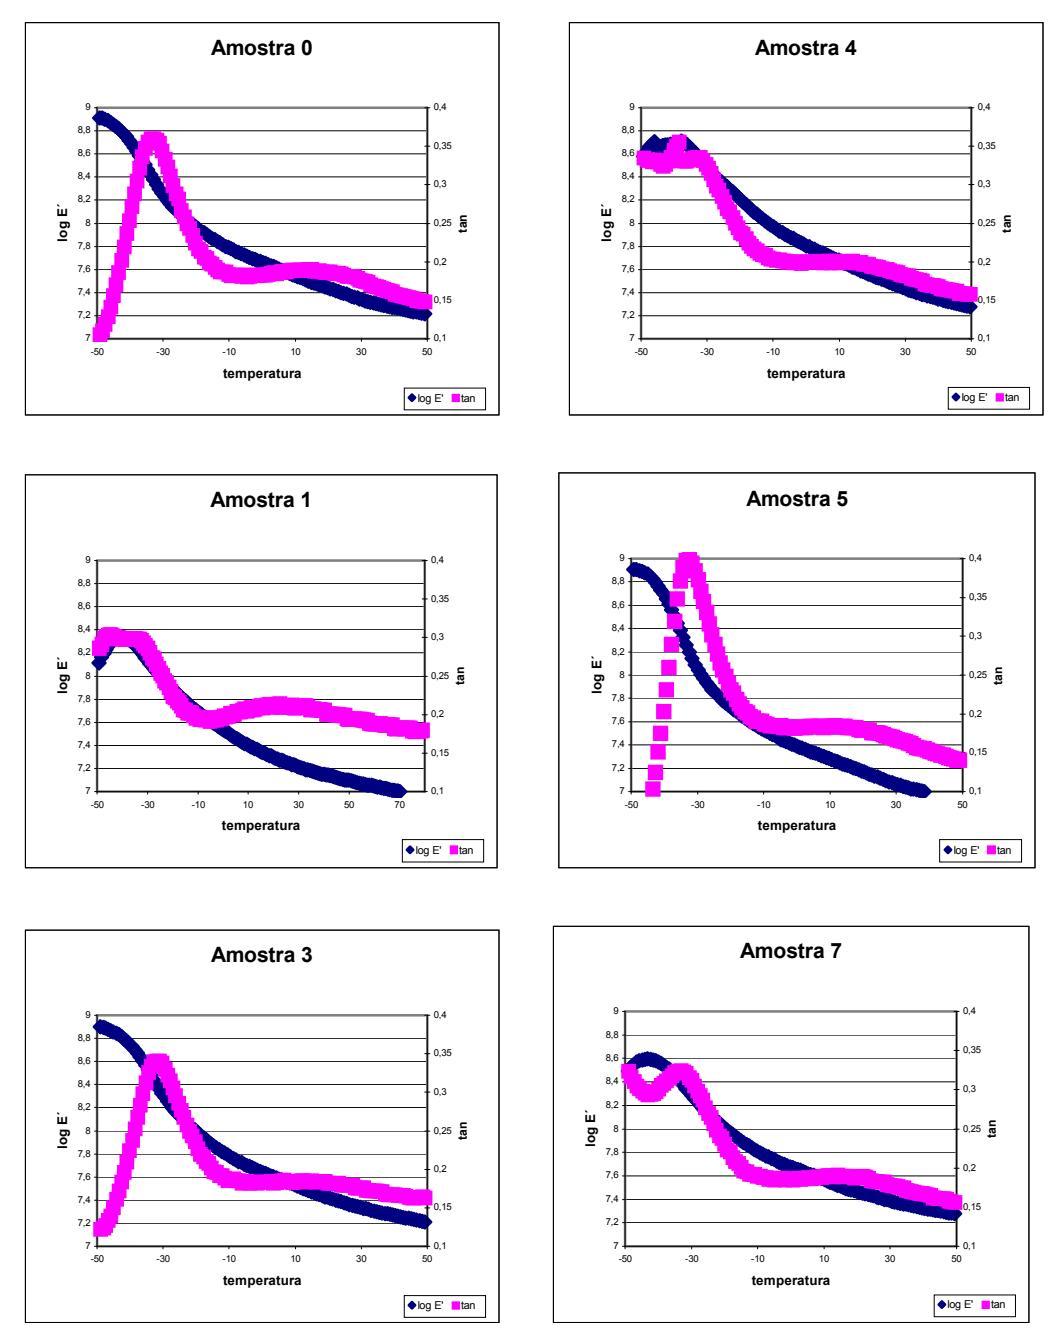
Figura 4.11- Termograma de DMTA de amostras de isoladores: (0) novo; de campo (1); (3) após envelhecimento térmico; (4) novo; (5) após névoa salina; (7) após água

Os resultados obtidos por DMTA para as mantas de EPDM são mostrados nas figuras 4.11. Sob o ponto de vista dessas propriedades térmicas, os isoladores novos 0 e 4 são diferentes. É perceptível dois grupos de comportamentos reológicos diferentes, quais sejam: Grupo das Amostras 0, 3 e 5 (novo, 120°C e NS) e grupo das Amostras 1, 4 e 7 (campo, novo e após água).

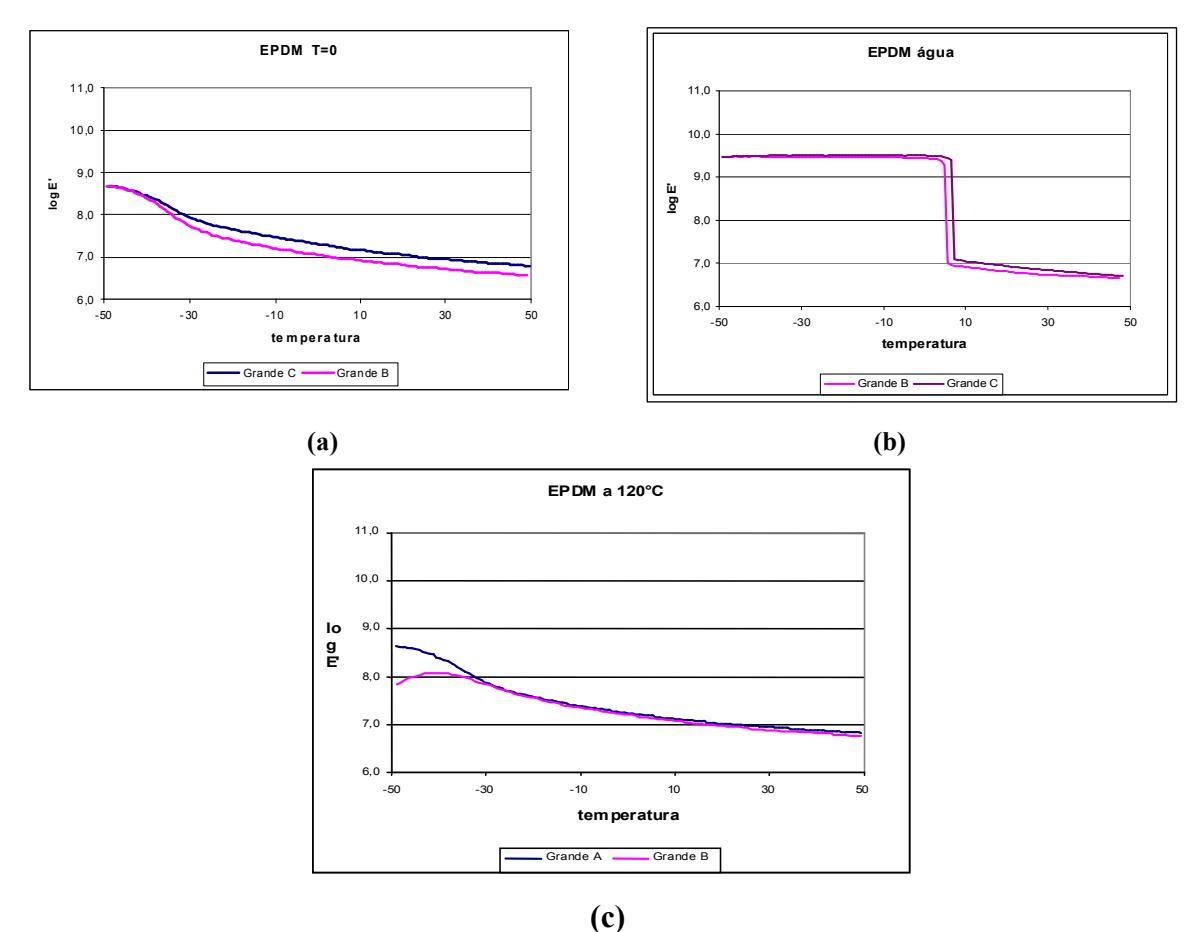
Os registros dos envelhecimentos em radiação QUV, envelhecimento térmico a 100° C e névoa salina foram similares aos obtidos para as amostras envelhecidas a 120° C, apresentados na figura 4.12c. Novamente, conforme pode ser observado, o comportamento da amostra de EPDM envelhecida em água por 3 meses (figura 4.12b) evidenciou o efeito mais agressivo da água nas variações das propriedades das mantas de EPDM. Nesse caso, o comportamento foi alterado significativamente, com aumento sensível da temperatura de transição vítrea, Tg, de -40° C foi para $+10^{\circ}$ C, corroborando com o que foi discutido acima a respeito das alterações de fases cristalinas. Assim, o efeito catalisador da água nas degradações do EPDM deve ser levado em conta nos requisitos. Um provável requisito para EPDM seria o estabelecimento da variação da Tg em , no máximo, 10 graus tomando-se como base que a Tg dos isoladores de EPDM situa-se em temperaturas próximas de -30° C, conforme determinado pela análise de DMTA.

Figura 4.12 - Registro de DMTA de manta de EPDM, sem envelhecimento, envelhecida em água, por 3 meses e envelhecida a 120° C , por 3 meses

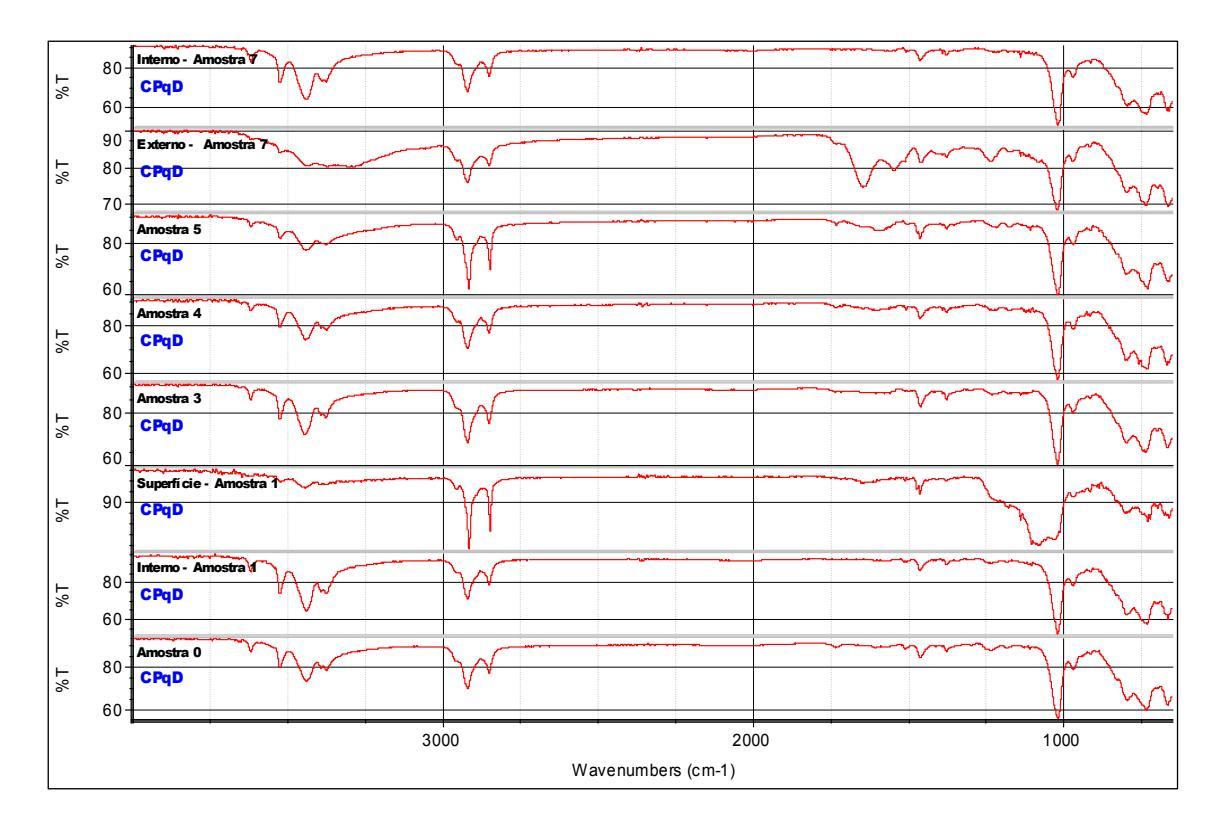
O espectrograma da amostra de EPDM dos isoladores apresentou absorções bem alteradas, em função da degradação por ultravioleta, como a ausência de estiramentos CH na região de 2900 cm⁻¹ (Figura 13).

Figura 4.13 - Espectrogramas Infravermelho de amostras de isoladores de EPDM: (0) novo; (1) de campo (Linha Millenium Guarajuba, interior ao bairro); (3) após envelhecimento térmico; (4) novo; (5) após névoa salina; (7) após água

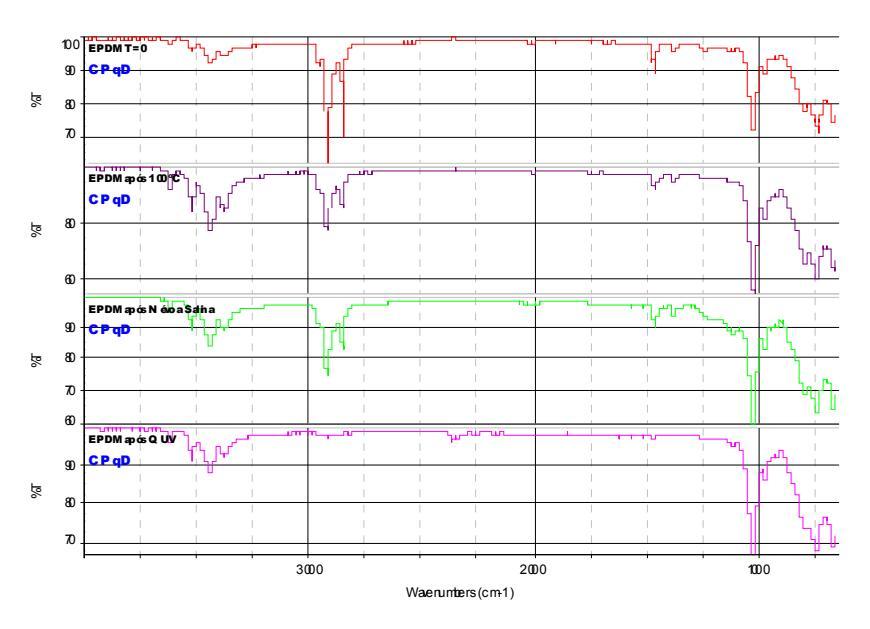
Nas demais amostras não foram observadas diferenças significativas em relação à amostra não envelhecida (Figura 14)

Figura 14 – Espectrogramas de infravermelho das mantas de EPDM: Novo (vermelho), Env. Térmico (vinho), após nevoa salina(verde) e QUV (violeta).

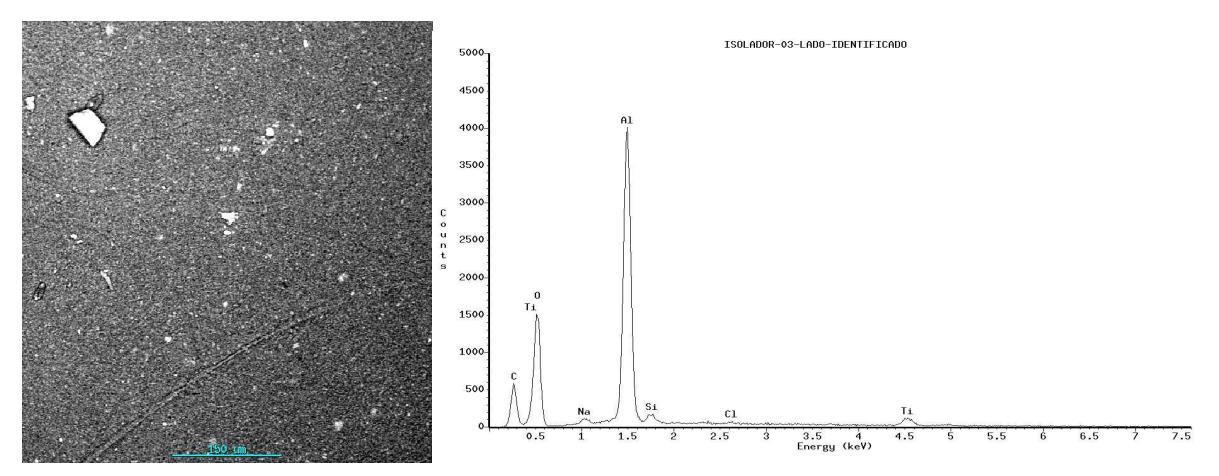
Figura 4.17 - MEV com MA na superfície do isolador 3, com aumento de 200 vezes

No caso de todos os isoladores, são visíveis aglomerados de carga não homogeneamente dispersa na massa polimérica, com ênfase aos isoladores 3 (envelhecimento térmico) e 7 (após água). O isolador envelhecido em laboratório, em água, apresenta também regiões de diferenciação cristalina, com nucleação pela carga inorgânica, e formação de estrias e micro fissuras (vide Figuras 4.17 e 4.22).

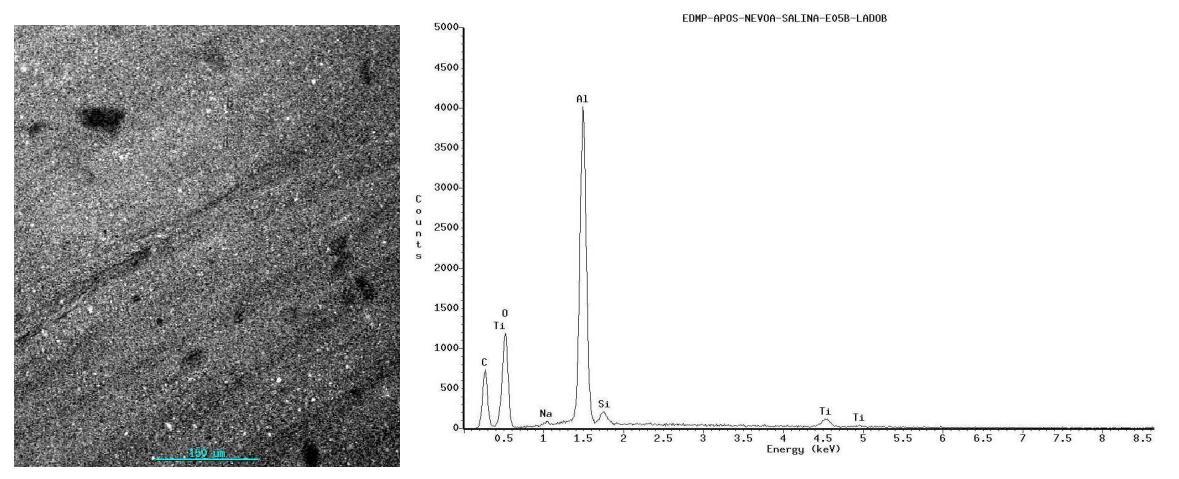
Figura 4.22 - MEV com MA na superfície da manta de EPDM após envelhecimento em névoa salina, com aumento de 200 vezes

As mantas de EPDM mostram boa dispersão de carga e crescimento cristalino homogêneo. As cargas são compostas de Al, Si e Ti, na maioria dos elementos, entre outros minoritários. Alguns aglomerados de negro de fumo ou outro pigmento escuro inorgânico podem ser observados nas Figuras 4.22 e 4.23

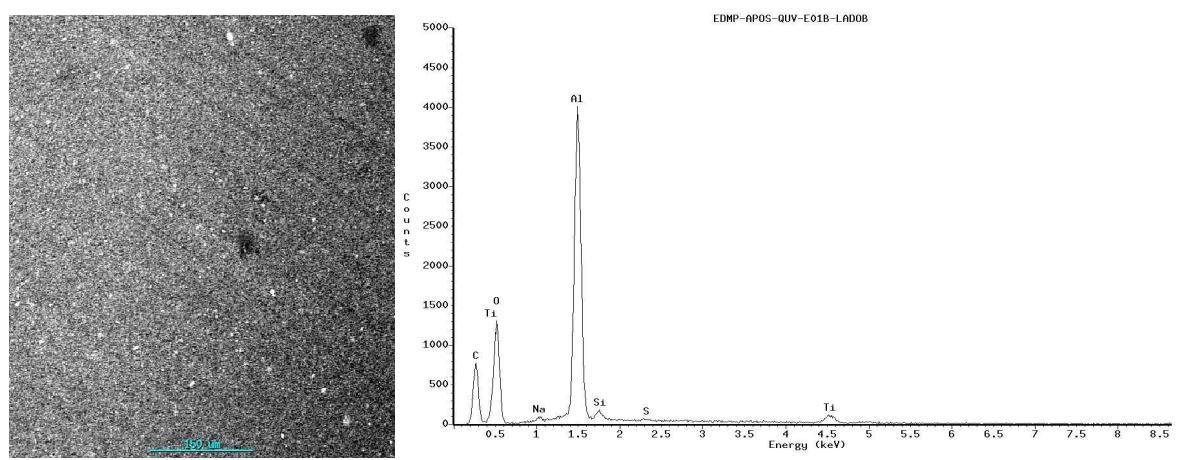
Figura 4.23- MEV com MA na superfície da manta de EPDM após envelhecimento em QUV, com aumento de 200 vezes

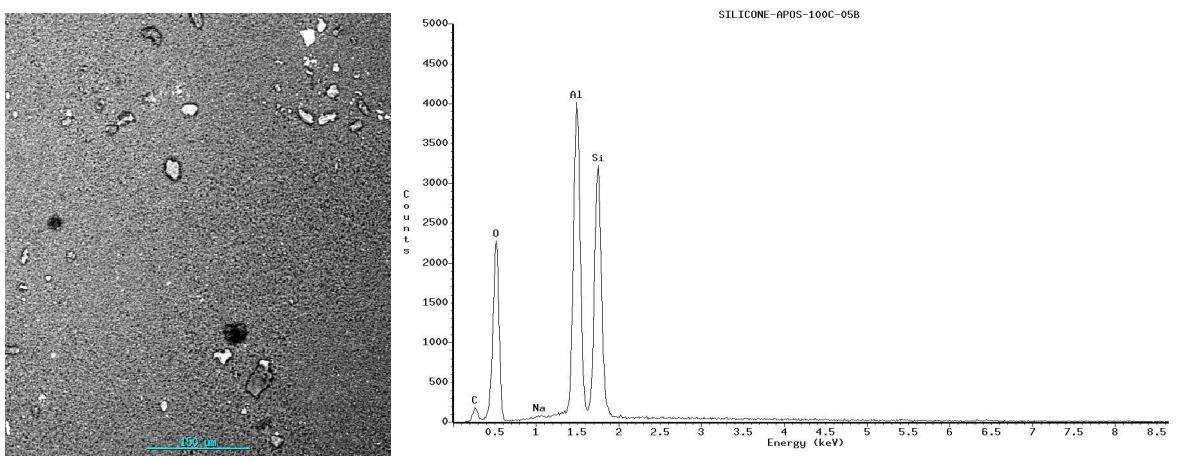
As mantas de silicone, com cargas de Al e Si em maiores teores, apresentam regiões com não adequada dispersão destas, bem como aglomerados de negro de fumo ou outro pigmento inorgânico escuro, conforme figura a seguir.

Figura 4.24 - MEV com MA na superfície da manta de Silicone após envelhecimento térmico a 100°C, com aumento de 200 vezes
