**ASSOCIAÇÃO DE MÉTODOS NÃO DESTRUTIVOS PARA
INSPEÇÃO DE ESTRUTURAS DE MADEIRA**

UNIVERSIDADE ESTADUAL DE CAMPINAS
FACULDADE DE ENGENHARIA AGRÍCOLA

Dissertação apresentada à Faculdade de Engenharia Agrícola da Universidade Estadual de Campinas como parte dos requisitos exigidos para obtenção do título de Mestre em Engenharia Agrícola, na área de concentração de Construções Rurais e Ambiente.

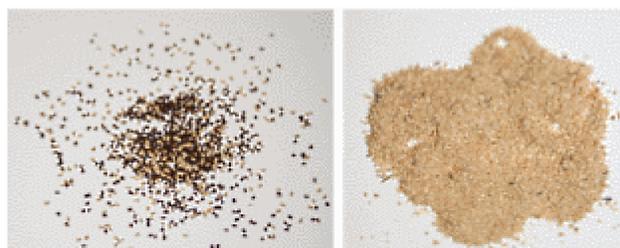
Figura 2.1: Resíduos gerados por ataques de cupins (a) e brocas (b). Fonte: MONTANA, 2012

Os cupins de madeira seca se alimentam preferencialmente de peças e madeiras manufaturadas, como rodapés, batentes, janelas e etc. Os cupins subterrâneos atacam madeira estrutural, papel, papelão, reboco, couro, tecidos. Os cupins arbóreos, por fim, atacam a madeira de edificações, postes e mourões de cerca. O resíduo gerado por brocas apresenta-se como um pó fino (Figura 2.1, a), enquanto o gerado pelo cupim tem aspecto granular (Figura 2.1, b). Na Figura 2.2 apresenta-se o aspecto da madeira atacada por cupins (a) e por brocas (b).

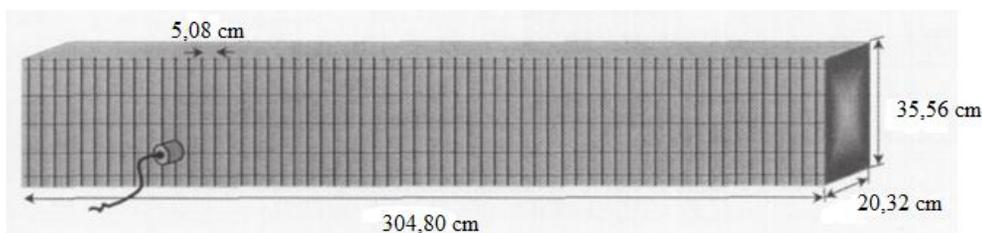
Figura 2.3: Exemplos de Grids de inspeção em elementos estruturais de madeira

A alternativa baseada na avaliação da variação da velocidade ao longo da peça sob inspeção, possibilita indicar, também por comparação com a própria peça, locais onde é possível haver problemas de deterioração. Nesse caso é comum utilizar grid de medições (Figura 2.3) e apresentar os resultados ressaltando-se áreas ou zonas de mesma velocidade, com uso de isolinhas (Figura 2.4) de velocidade ou de regiões com mesma velocidade agrupadas por cores. Resultado semelhante é obtido quando se utiliza o tomógrafo industrial, onde há a automatização da medição do grid, uma vez que o equipamento atua com vários sensores (RIGGIO *et al.*, 2011; LI *et al.*, 2009 e YU *et al.*, 2009).

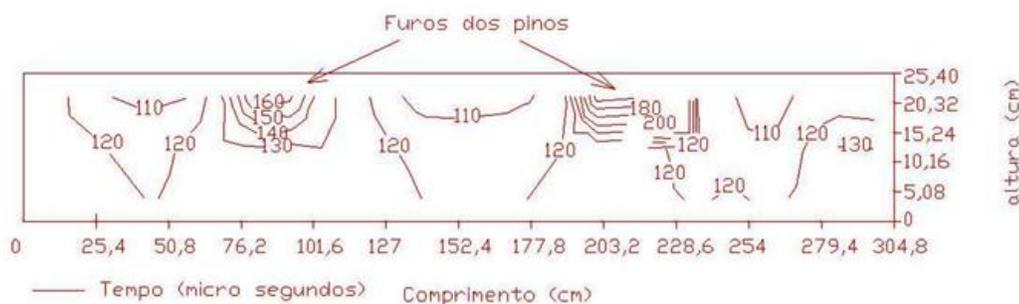
Figura 2.4: Variação da velocidade na peça representada por isolinhas velocidade

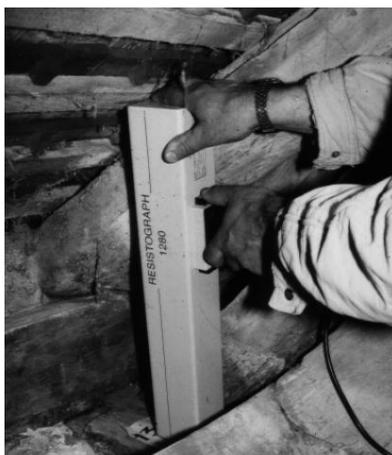
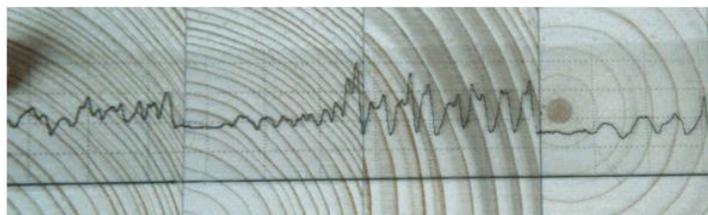
Figura 2.6: Medição utilizando resistógrafo (a) e gráfico resultante (b). Fonte: adaptado de Rinn, 2006.

Originalmente chamado de *Desitomat*, foi inventado em 1985 com a intenção de avaliar a deterioração de postes públicos, sendo renomeado para *Resistograph* em 1993 (RINN, 1996). O resistógrafo aciona uma broca fina sob rotação constante e mede a resistência da madeira à entrada dessa broca (resistência à perfuração), apresentando os resultados na forma de gráfico, normalmente com a ordenada mostrando o consumo de potência (Figura 2.6.). A profundidade de medição varia conforme o modelo do equipamento e do comprimento da broca adotada.

A resposta do aparelho é a curva de resistência à penetração pela profundidade, dada graficamente (Figura 2.6 b) e também em um arquivo no formato “*txt*”. Comumente os trabalhos reportados na literatura utilizam como resposta do resistógrafo a porcentagem de resistência, tomando como referência o valor de resistência à perfuração máximo do trecho. Brashaw *et al.* (2011) obtiveram resistências a perfuração variando de 0 a 25% (em relação ao valor máximo) nas zonas com diferentes níveis de degradação da madeira.

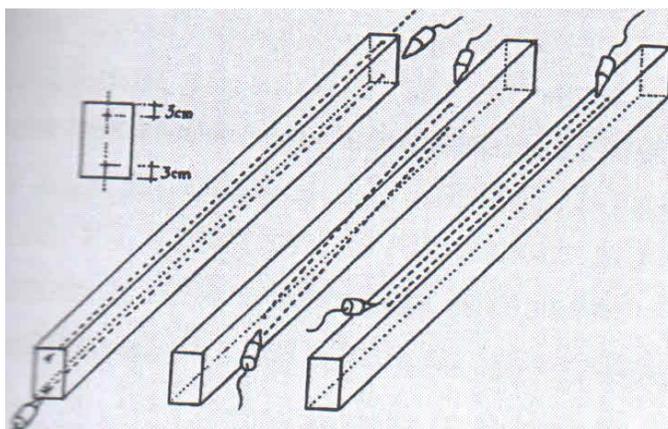
Figura 2.7: Posicionamento dos transdutores na medição semidireta

Arriaga et al. (2009) utilizaram 25 peças de Scots pine (*Pinus sylvestris*) de seção transversal 141 mm x 196 mm e comprimento 4,48 m obtidos de uma construção do fim do século 18. As peças foram ensaiadas em flexão estática de acordo com a norma europeia EM 408 para a determinação do módulo de elasticidade (E_M) e da resistência à flexão (f_m). Antes dos ensaios de flexão as vigas foram ensaiadas por ultrassom (medição semidireta) com os transdutores posicionados em faces opostas mas com a propagação das ondas atravessando a viga (Figura 2.7)

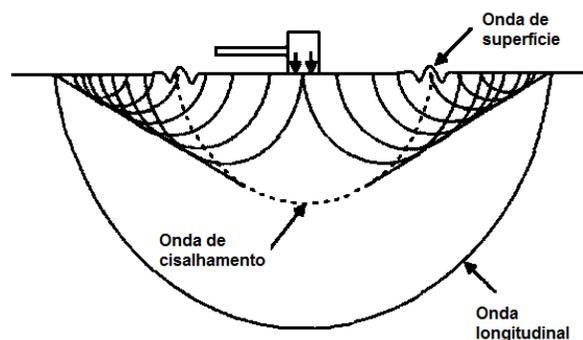
Figura 2.8: Ondas gerados a partir de um impacto na superfície de um material elástico.

Wang *et al.* (2007) definiram a onda superficial como sendo restrita à região adjacente à superfície, o que faz com que o movimento das partículas se dê para cima, para baixo, para frente e para trás, produzindo um traçado elíptico. Segundo os autores esses distúrbios na propagação das ondas afetam a velocidade de tal forma que a onda final gerada é uma mescla desses vários tipos de onda. A Figura 2.8 ilustra os três tipos de ondas gerados a partir de um impulso provocado na superfície de um material elástico.

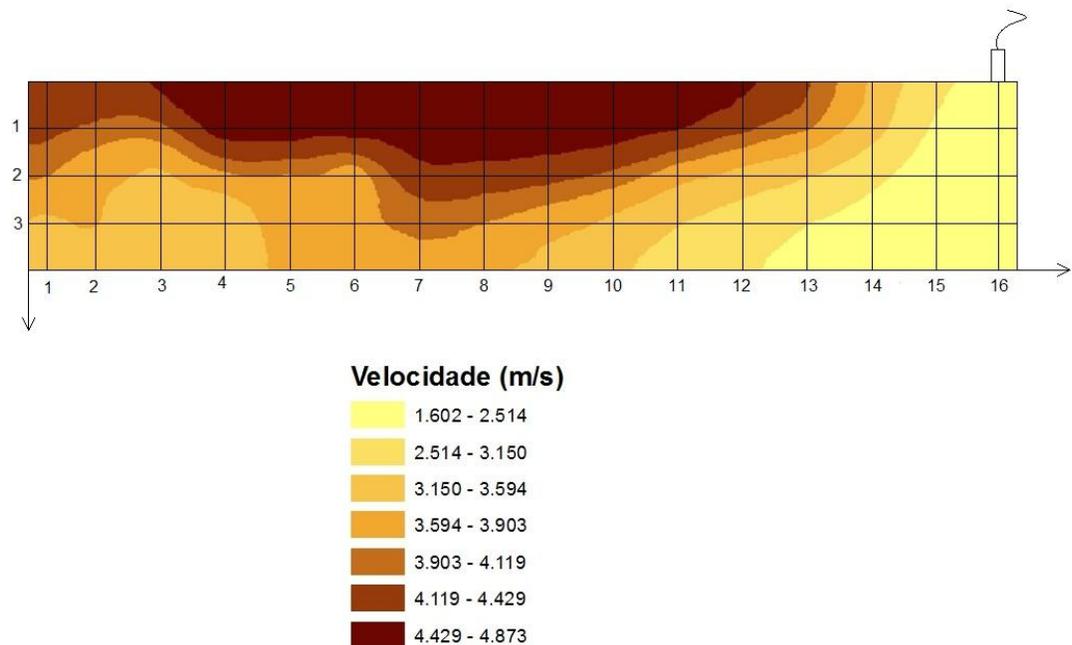
Figura 2.9: Exemplo de dispersão de onda superficial em uma viga de madeira. Fonte: Adaptado de Bertoldo *et al.* (2013).

Bertoldo *et al.* (2013) mostram que a dispersão da onda é um dos responsáveis pelas diferenças de velocidade longitudinal e superficial. A Figura 2.9 foi obtida considerando um posicionamento fixo do transdutor emissor e as diferentes recepções do sinal obtidas conforme a posição do transdutor receptor é modificada.

No caso dos transdutores de faces planas, posicionados a 90° (medição indireta), as velocidades nas proximidades do ponto de captação da onda pelo transdutor receptor vão crescendo até atingirem a velocidade longitudinal (Figura 2.9), que no caso dessa viga era próximo a 4800 m.s^{-1} no trecho que vai da abscissa 12 ($\cong 400 \text{ mm} = 4 \lambda$) a 3 ($\cong 1300 \text{ mm} = 13 \lambda$). Quando as distâncias entre os transdutores começam a ficar muito grandes as velocidades começam novamente a decrescer, provavelmente porque as atenuações começam a ficar maiores e a captação do sinal pelo equipamento vá se tornando mais difícil. Para o caso do transdutor exponencial, a velocidade inicialmente foi muito elevada ($\cong 35\%$ superior à velocidade longitudinal) e foi decrescendo conforme os transdutores se distanciavam até atingir valores próximos do valor da onda longitudinal com distância entre os transdutores por volta de 700 mm (7λ).

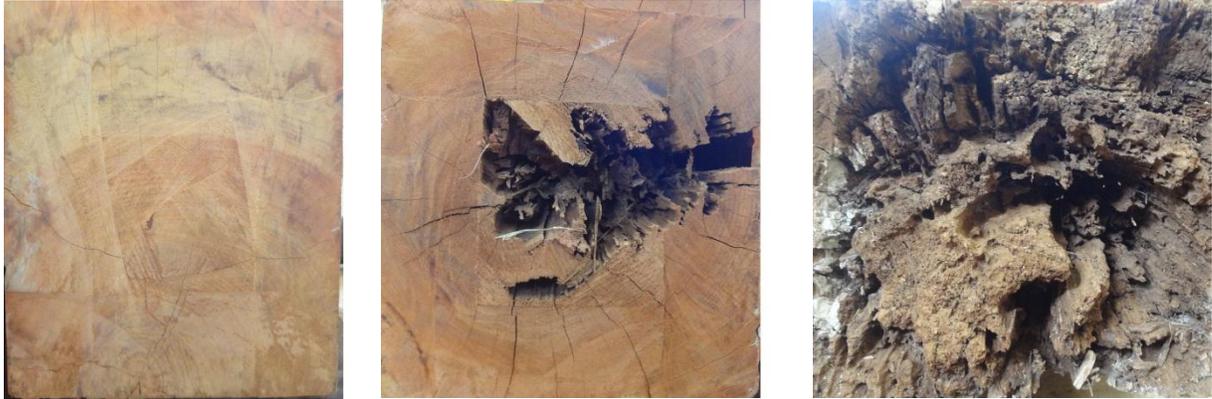
Figura 3.1: Exemplos de seções sem degradação (a), parcialmente degradada (b) e com grande degradação (c).

O material objeto de estudo foi constituído de 4 peças de pilares, provenientes de demolição, com seção de 240 mm x 240 mm e de comprimentos iniciais de 1420 mm, 1090 mm, 1060 mm e 1310 mm, com diferentes níveis de deterioração em seu comprimento (Figura 3.1)

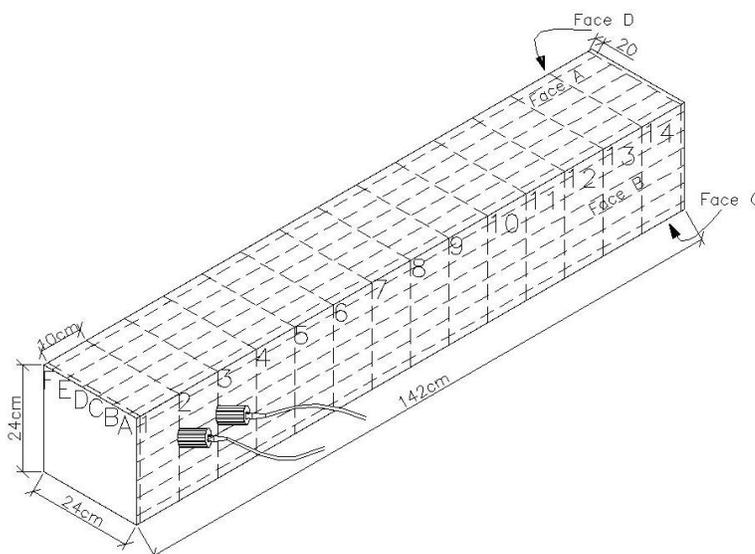
Figura 3.2: Grid de medição

Cada uma das peças recebeu uma numeração, de 1 a 4. Cada face das peças foi então numerada, de A a D. As faces transversais ao comprimento não receberam numeração, pois foram utilizadas somente para os ensaios longitudinais, como será descrito posteriormente. Em cada face foram feitos grids de medição: No comprimento da peça as linhas paralelas foram espaçadas de 100 mm. Na largura da peça (240 mm) foram consideradas 6 linhas paralelas, a primeira a 20 mm da borda superior, a última a 20 mm da borda inferior e as demais a cada 40 mm. A Figura 3.2 apresenta o grid utilizado. Esse grid permitiu a realização de ensaios indiretos de propagação de ondas com diferentes espaçamentos, permitindo análise da variação da velocidade com o aumento do espaçamento entre os transdutores nas medições indiretas (modo de conversão de onda). A distância entre a borda da peça e o início do grid foi a mínima possível para garantir o acoplamento do transdutor plano.

Após os ensaios utilizando o Resistógrafo as peças foram submetidas ao corte nas seções determinadas pelo grid da Figura 3.2. Para esta etapa utilizou-se serra de fita (Figura 3.7). Esta etapa teve como objetivo a visualização da condição interna real de degradação das peças, bem como a confecção dos corpos de prova para os ensaios de compressão.

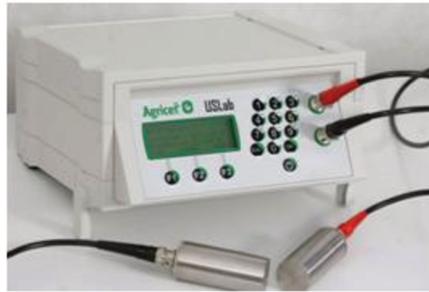
Figura 3.3: Equipamento de ultrassom com transdutores de faces planas (a) e transdutores de faces exponenciais (b)

Após a análise visual as peças passaram por medições utilizando equipamento de ultrassom (USLab, AGRICEF, Brasil), com transdutores de faces planas e de faces exponenciais (Figura 3.3), de três frequências: 25 kHz, 45 kHz e 80 kHz, nos pontos marcados pelo grid. Para cada ponto as medições foram repetidas três vezes, sendo adotado o valor médio. As repetições foram realizadas para garantir que o valor de tempo lido era o estabilizado. Isso é importante porque o equipamento apresenta 2 leituras de tempo por segundo, mas o operador deve tomar cuidado para aguardar o sinal indicativo de estabilização do valor. Realizando três leituras no mesmo ponto reduz-se a possibilidade de assumir um valor de tempo não estabilizado.

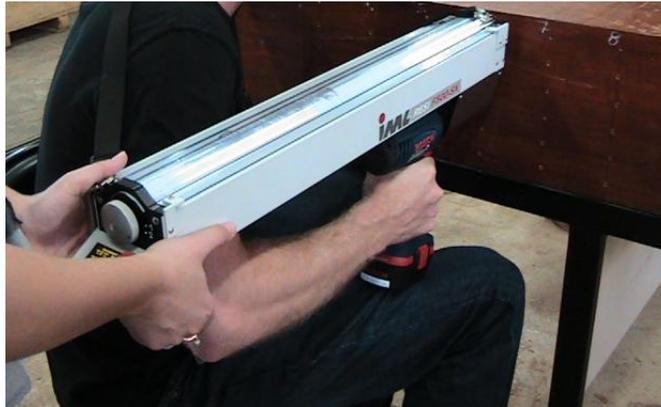
Figura 3.5: Ensaio Resistógrafo

Após a realização dos ensaios utilizando o equipamento de ultrassom as peças foram ensaiadas utilizando-se equipamento de resistência à perfuração (F500-SX, IML, EUA). As medições foram feitas utilizando-se o modo *Hardwood*, com baixa velocidade de rotação (maior resolução). As medições foram feitas utilizando-se o mesmo grid de medição do ensaio de ultrassom (Figura 3.2) porém somente se efetuou as medições na direção A para C (Figura 3.2), pois uma medição adicional, utilizando-se a direção B para D (Figura 3.2), seria influenciada pelas medições previamente realizadas (a nova medição poderia passar sobre os furos das seis medições anteriores).

As Figura 3.5 e 3.6 ilustram os ensaios efetuados com o equipamento de medição da resistência a perfuração.

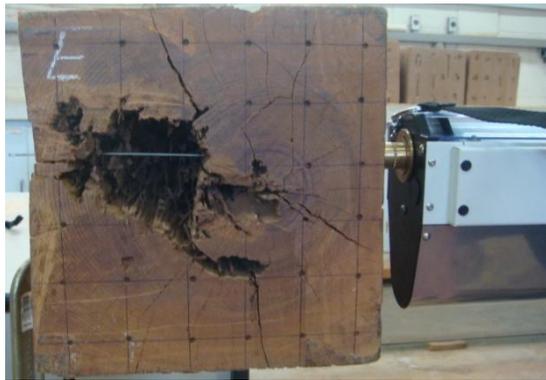
Figura 3.6: Detalhe ensaio resistógrafo

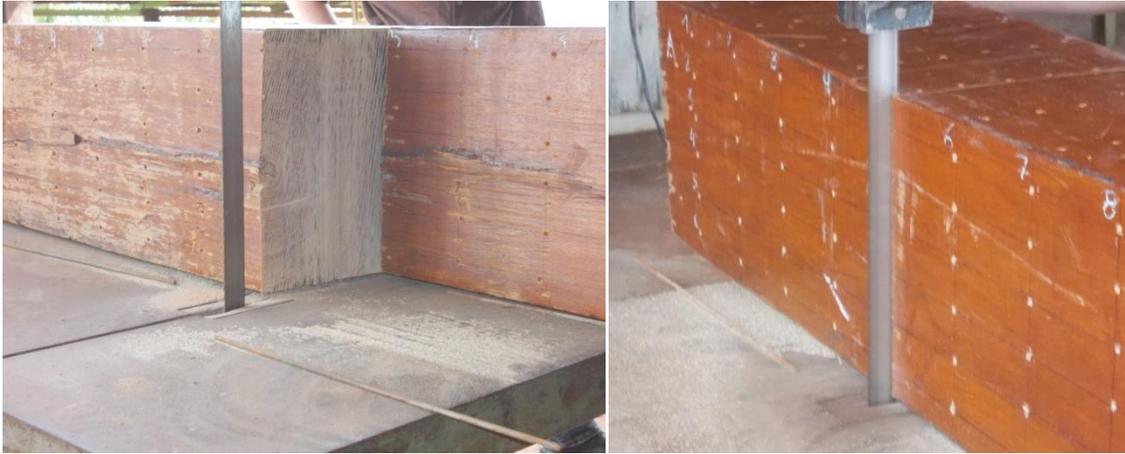
Figura 3.7: Corte das amostras de pilar

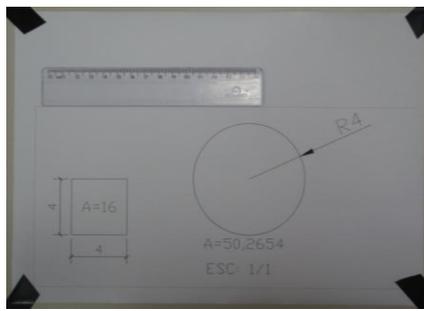
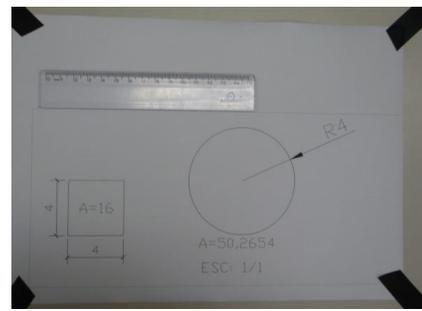
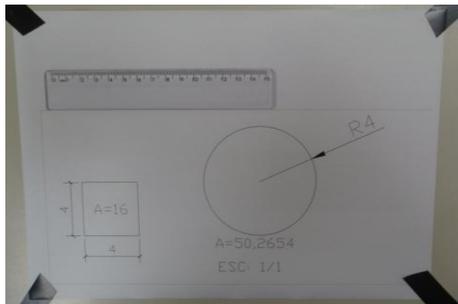
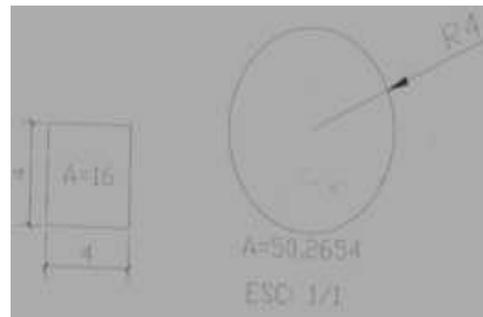
Figura 3.8: Fotos tiradas sem inclinação (a) com inclinação lateral (b) com inclinação para frente (c) e escaneada (d)

A primeira etapa da determinação da área degradada foi a verificação do eventual erro cometido ao se tomarem as fotos a serem utilizadas pelo software. Para avaliar a influência do ângulo da foto, bem como erro na passagem de escala no software, inicialmente duas áreas de tamanho conhecido foram fotografadas em diferentes inclinações, passando de pouca (Figura 3.8, a), a muita inclinação, (Figura 3.8, b, c), além de terem sido escaneadas (Figura 3.8, d).

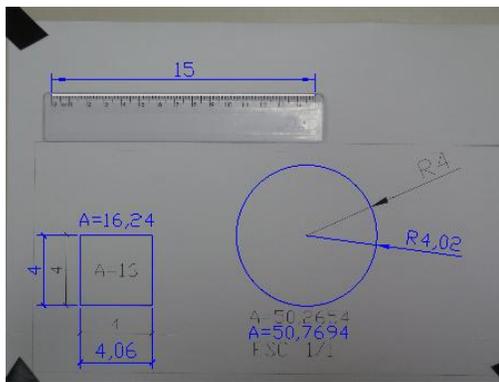
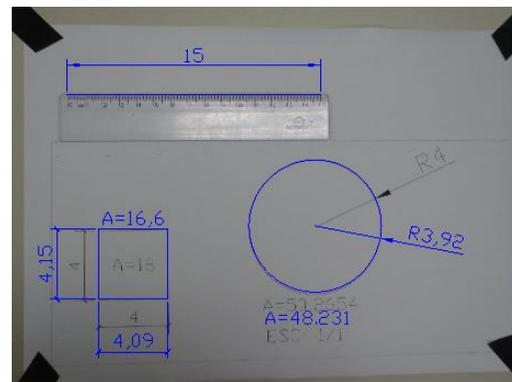
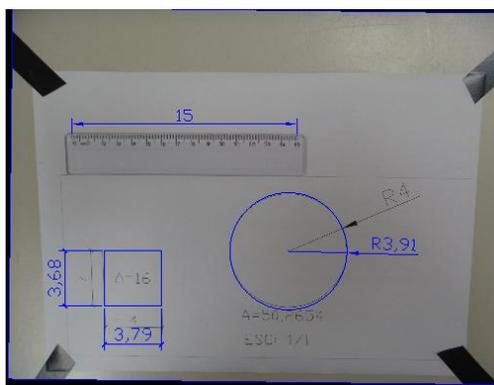
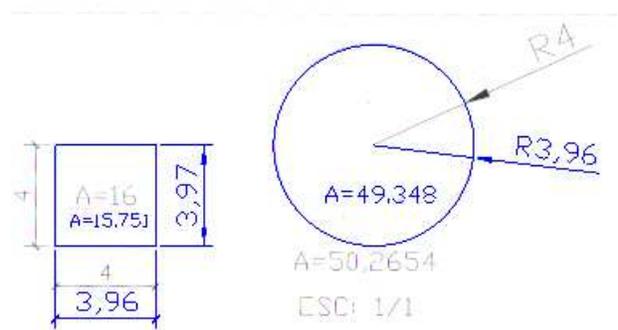
Figura 3.9: Obtenção das áreas para as fotos aproximadamente de frente (a) com inclinação lateral (b) com inclinação para frente (c) e escaneada (d)

Após a passagem para o ambiente do software, pode-se obter as áreas das figuras, como apresentado na Figura 3.9.

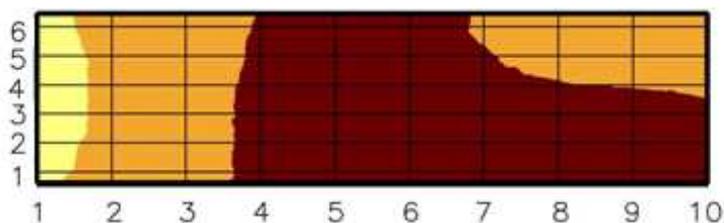
Figura 3.10: Medição perpendicular grã, direção AC, transdutor de 45 kHz, peça 4.

De forma a fornecer dados indicativos da classe de resistência da madeira ensaiada e comparar com a velocidade de propagação obtida nos ensaios de ultrassom na direção paralela às fibras (ondas de compressão), foram definidos 19 pontos de retirada de corpos de prova, todos correspondentes a regiões com madeira íntegra. Para cada ponto foram ensaiados três corpos de prova (repetições), totalizando 57 corpos de prova. As peças, em geral, apresentavam apenas duas condições de integridade – ou boa ou com oco. Havia apenas algumas poucas regiões com madeira deteriorada, sempre em torno de um oco e com dimensão muito pequena para ser viável a retirada de corpo de prova. Por essa razão não houve como fazer a retirada de corpos de prova de zonas deterioradas, mas apenas de zonas íntegras. As peças escolhidas para a retirada dos corpos de prova foram a Peça 1 e a Peça 4. Para a Peça 4 os corpos de prova foram retirados dos pontos de coordenadas (2,6) a (9,6) e de (1,2) a (1,6), referentes, portanto, a todas as faixas de velocidade obtidas nesta peça (Figura 3.10).

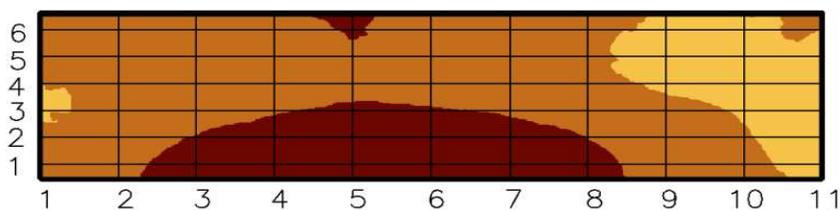
Figura 3.11: Medição perpendicular grã, direção AC, transdutor de 45kHz, peça 1

Da Peça 1 (Figura 3.11) os corpos de prova foram retirados dos pontos de coordenadas (1,5), (2,5), (2,6), (3,5), (3,6), (4,5) e (4,6).

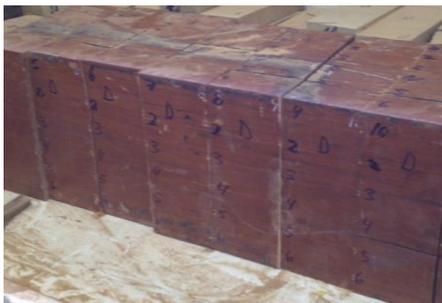
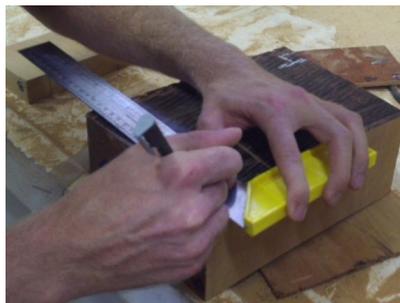
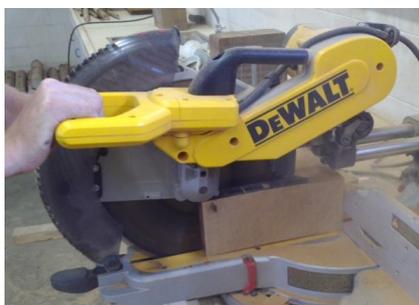
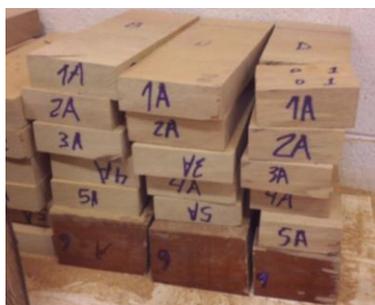
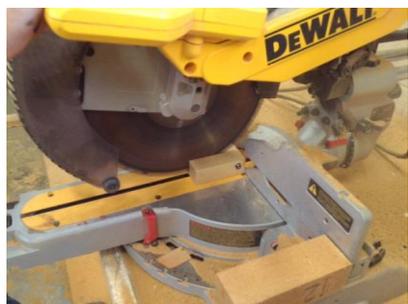
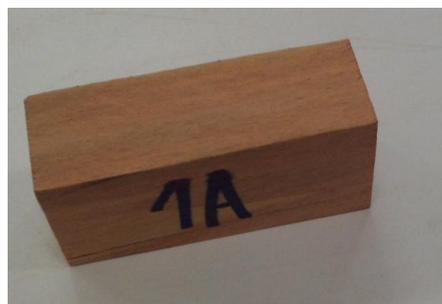
Figura 3.10: Confeção dos corpos de prova para ensaio de compressão paralela às fibras.

Primeiramente as seções (produtos do corte apresentado no item 3.3 Corte das amostras de pilar e determinação da área deteriorada da seção) foram cortadas ao longo das linhas de medição (Figura 3.10 (a) a (d)), sendo estas, por sua vez, cortadas na dimensão final do corpo de prova (Figura 3.10 (e) e (f)).

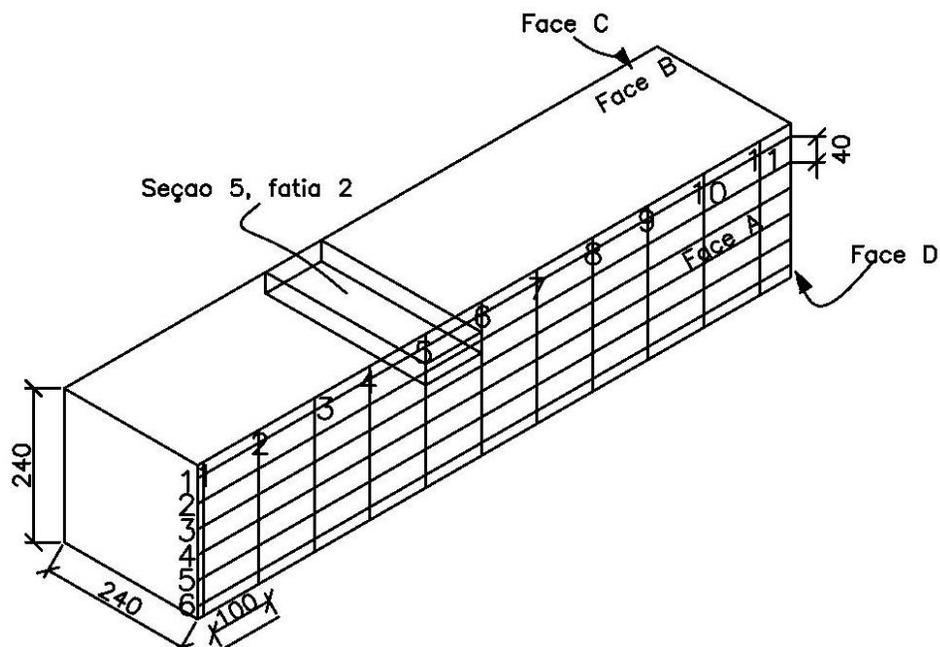
Figura 3.11: Nomenclatura dos corpos de prova a compressão.

A nomenclatura dos corpos de prova foi feita baseada na posição do grid (Figura 3.2) como apresentado na Figura 3.11.

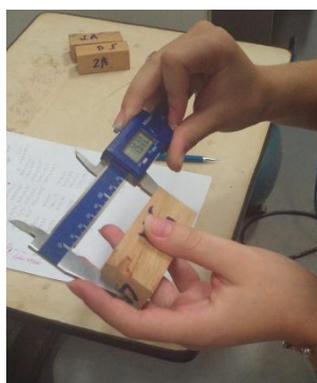
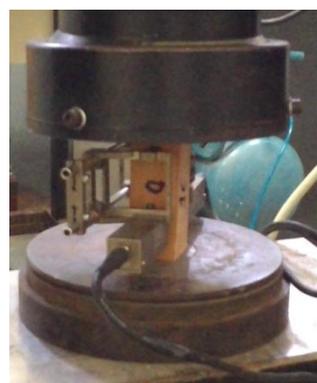
Figura 3.12: Determinação das dimensões e ensaio de compressão.

Os corpos de prova passaram por pesagem, medição das dimensões e ensaio de compressão paralela às fibras (Figura 3.14). Com os resultados foram determinados a densidade aparente, a resistência à compressão (f_{c0}) e o módulo de elasticidade (E_{c0}) na direção paralela às fibras.

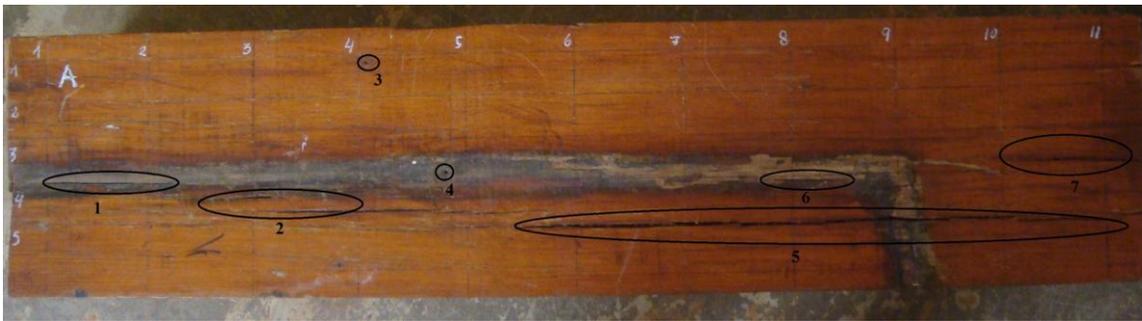
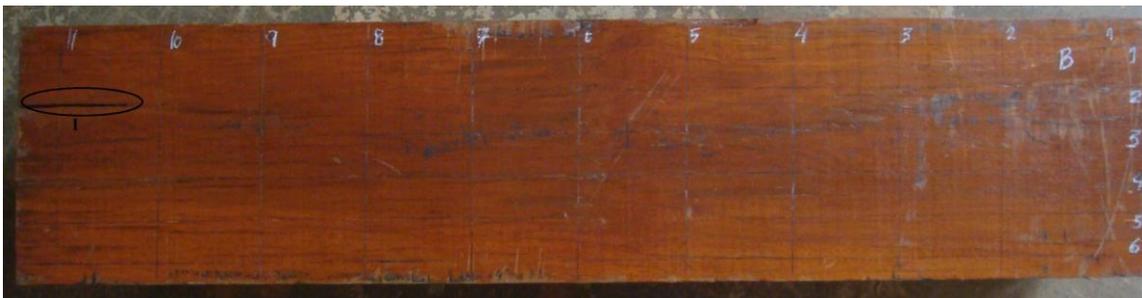
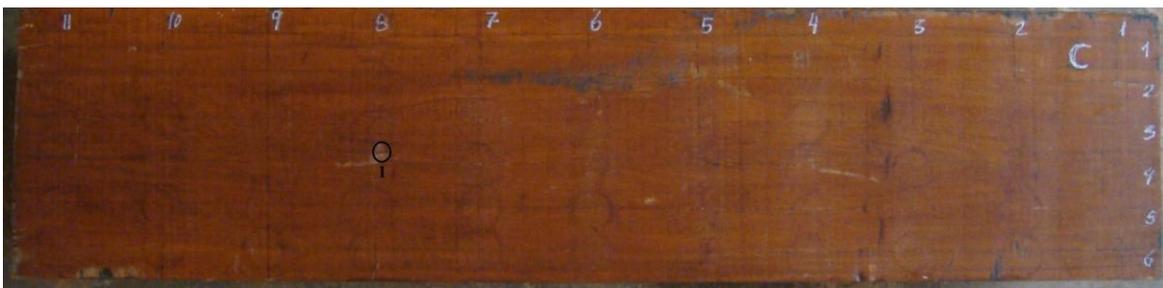
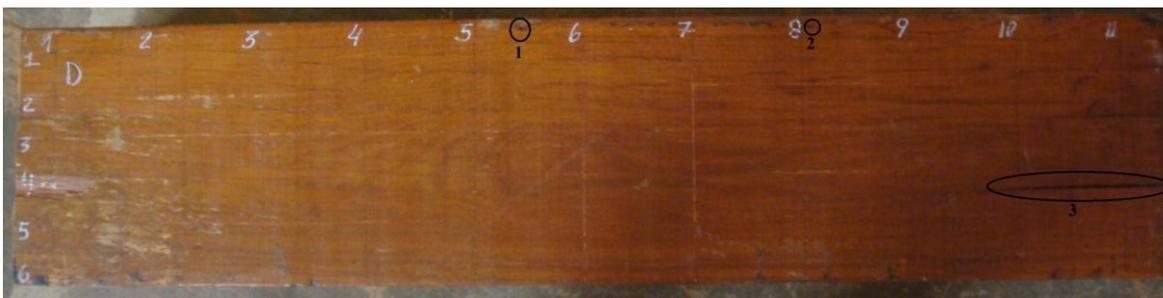
Figura 4.1: Defeitos visuais nas faces da Peça 1.

Na análise visual das peças foram detectados defeitos denominados de fendas, furos, trincas, ressaltos, afundamentos e lascas (Tabelas 4.1 a 4.4). Para facilitar o entendimento dos termos adotados foram apresentadas fotos das peças, onde se pode visualizar os defeitos (Figuras 4.1 a 4.9). Os furos são, provavelmente, provenientes de pregos retirados das peças. O defeito proveniente, provavelmente, do desprendimento da camada superficial de verniz foi denominado de “ressalto”. O defeito nomeado de “afundamento” foi dado para partes da peça que cederam, provavelmente por apresentarem algum oco.

Essa peça apresentou, na análise visual, maior número de defeitos na Face A (Tabela 4.1 e Figura 4.1), linhas 3, 4 e 5.

A partir dos defeitos indicados na análise visual (Figura 4.1 e Tabela 4.1), selecionou-se, para discussão inicial, uma região sem indicação de defeitos na análise visual (linha 2, coluna 6) e duas regiões com indicação de defeitos: os defeito número 1 (linha 4 e coluna 1 na Figura 4.1) e número 5 (linha 5 colunas 8 e 9 na Figura 4.1), todos na Face A. A região aparentemente sem defeito foi escolhida para verificar o padrão de comportamento e, assim, poder comparar com as regiões afetadas.

Por outro lado, na região do defeito 1 (Figura 4.69), que visualmente indica a existência de uma fenda (Figura 4.1), há quedas acentuadas de amplitude (4 cm, 19 cm e 21 cm) e amplitude zero (dos 13 cm aos 17 cm), indicativas de deterioração/fenda e oco, respectivamente. A região do defeito 1 equivale a seção 1, que efetivamente tem um oco (Figura 4.69). A dimensão do oco indicada pelo resistógrafo é menor do que a dimensão real. Como essa peça quebrou ao executar o corte da seção, é possível que quando o

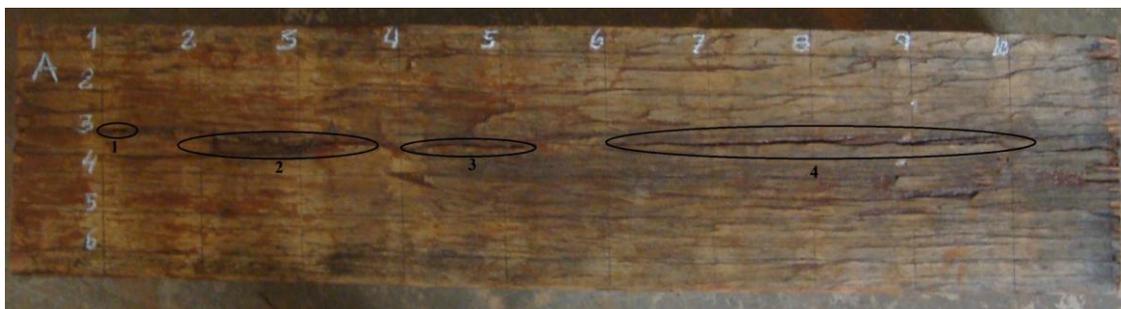
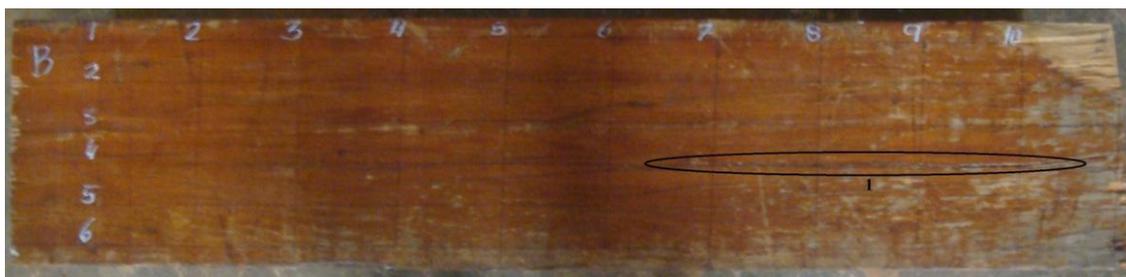
Figura 4.2: Defeitos visuais nas faces da Peça 2.

Essa peça apresentou defeitos superficiais nas faces A e B (Tabela 4.2 e Figura 4.2). Internamente a peça estava íntegra, com oco apenas na extremidade (seção 10 – Figura 4.14). No entanto, como já discutido no item anterior, a medula estava localizada na face A, onde também havia várias trincas (Figura 4.14). A medula e as trincas superficiais afetaram muito os resultados na Face A (Figura 4.53), pois em várias linhas de medição as velocidades foram muito baixas, o que não é condizente com a condição real da peça.

Na análise visual a Peça 2 apresentava alguns defeitos na face A (fendas, lascas e trincas) e apenas um defeito na face B (fenda) – Tabela 4.2 e Figura 4.2. Para esta peça selecionou-se um ponto em zona não aparentemente deteriorada (linha 1 e coluna 1 da Figura 4.2) e dois pontos inseridos nas regiões dos defeitos de números 2 (linha 4, coluna 8) e 4 (linha 3, coluna 8), ambos da face A (Figura 4.2).

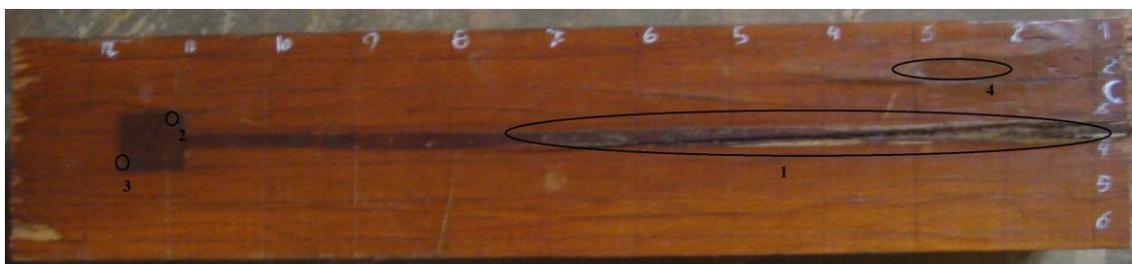
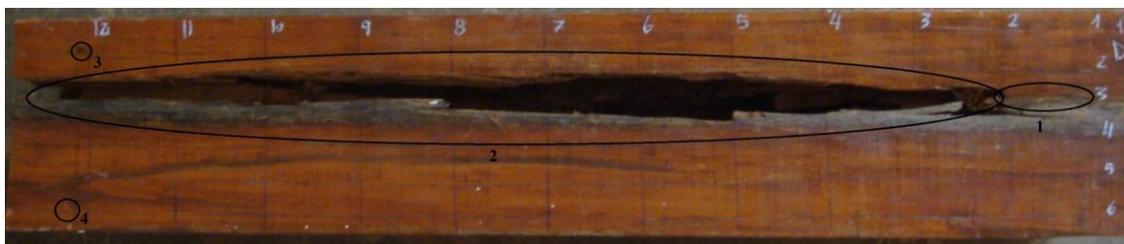
Face	n° defeito	Defeito	Largura(mm)	(X,Y) inicial	(X,Y) final								
C	1	fenda	7,26	1,3	7,3								
	2	furo	4,42	11,3	11,3								
	3	furo	2,96	12,4	12,4								
	4	ressalto	-	2,2	3,2								
D	1	afundamento	-	1,3	2,3								
	2	fenda	46,25	2,3	12,3								
	3	furo	2,95	12,1	12,1								
	4	furo	2,12	12,6	12,6

Figura 4.3: Defeitos visuais nas faces da Peça 3.

A Peça 1 foi a única que apresentou defeitos visuais em todas as faces. Nas demais os defeitos eram visíveis somente em duas faces (Peças 2 e 3) e uma face (Peça 4). Essa questão é importante, já que em inspeções nem sempre todas as faces da peça estão visíveis. A Peça 3 foi a única que apresentou afundamento, indicativo de que havia um oco que fez com que a peça cedesse (Figura 4.4). Se fosse possível o acesso a todas as faces durante uma inspeção, a Peça 3 seria detectada como totalmente deteriorada em função do afundamento na face D, que permitia detectar o oco. No entanto, no caso de não se ter acesso à face D, a análise visual não seria conclusiva.

A peça 3 apresenta defeitos superficiais graves nas Faces C e D (Tabela 4.3 e Figuras 4.3). Na Face D não foi possível realizar grande parte das medições nas linhas 2 e 3, pois o defeito não permitia o acoplamento do transdutor. Além disso esta peça apresenta deteriorações internas em toda sua extensão (Figura 4.17).

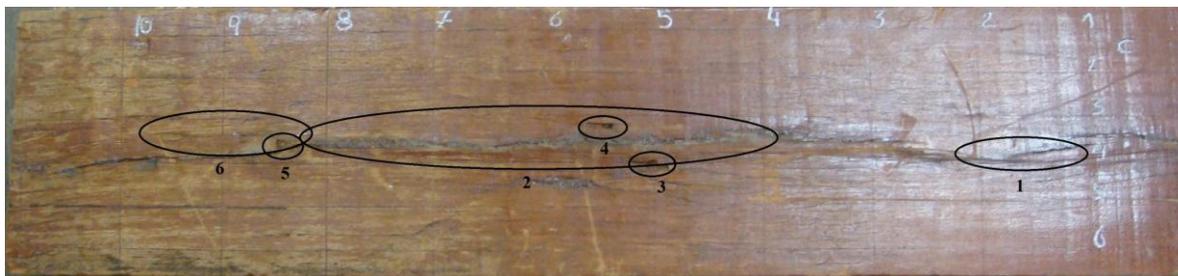
face	n° defeito	Defeito	Largura (mm)	(X,Y) inicial	(X,Y) final												
C	1	fenda	1,76	1,4	2,4												
	2	ressalto*	-	4,4	8,4												
	3	lasca	7,64	5,4	5,4												
	4	lasca	3,71	5,3	5,3												
	5	lasca	9,05	8,3	8,3												
	6	ressalto	-	8,3	9,3

*continha resina, provavelmente proveniente de restauração anterior.

Figura 4.4: Defeitos visuais nas faces da Peça 4.

Para a Peça 4 a imagem de tomografia ultrassônica (Figura 4.10) indica variações de velocidade na peça. Essas variações são provenientes de variabilidade natural do material e/ou presença de outras singularidades tais como medula, pequenas rachaduras etc. No entanto, o nível destas velocidades (acima de 5500 m.s.^{-1}) é indicativo, em uma inspeção, de que a peça estaria em boas condições internas. Esse resultado é compatível com a análise visual desta peça (Tabela 4.4 e Figura 4.4).

Para a Peça 4 a Face C (Figura 3.2) foi a única que apresentou defeitos captados pela análise visual (antes do corte das seções). A maior parte dos defeitos se encontrava ao longo da linha 4 (Figura 4.4). Nos ensaios indiretos (Figuras 4.29 a 4.32) observou-se que, para todas as frequências, a linha 4 apresentou interferências na velocidade, mas as interferências também ocorreram em outras linhas (sem defeitos detectados na análise visual). As linhas 1 e 2 foram as que sofreram as menores interferências para todas as frequências, exceto para 80 kHz cujo comportamento

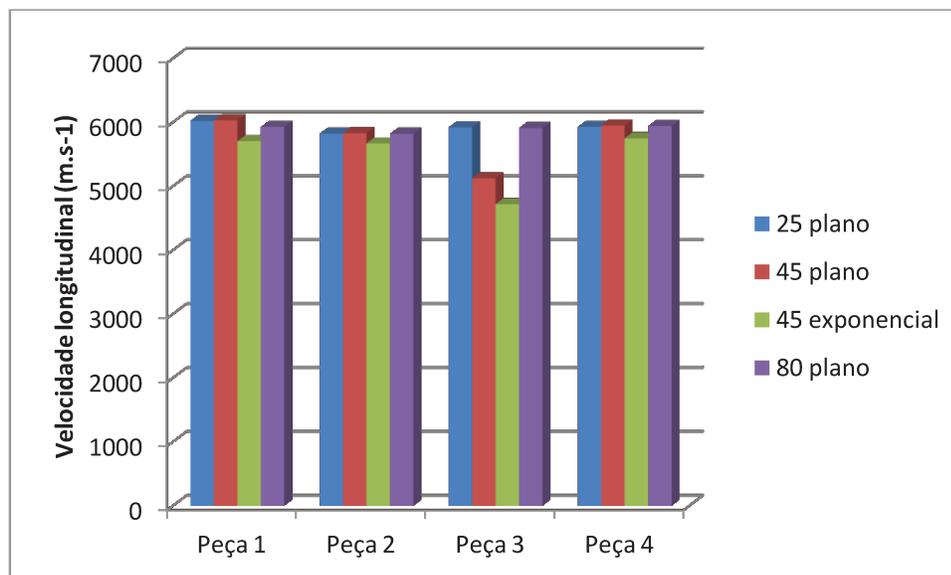
Apenas os transdutores de 45 kHz (plano e exponencial) mostraram redução de velocidade na peça 3 (Figura 4.5), mesmo assim o nível de velocidade média (cerca de $4700 \text{ m}\cdot\text{s}^{-1}$) não corresponde à madeira com alto grau de degradação, estando muito próxima da faixa de valores de madeira em boas condições (de 5000 a $6000 \text{ m}\cdot\text{s}^{-1}$).

Figura 4.5: Velocidades longitudinais médias em medições diretas paralelas a fibra

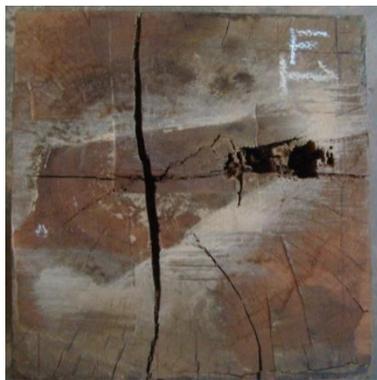
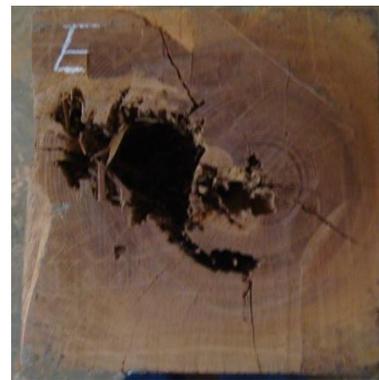
Figura 4.6: Faces de acoplamento dos transdutores para a realização dos ensaios longitudinais paralelos a grã, Peça 1.

do grid muitos não puderam ser utilizados nas medições em função da existência de superfícies deterioradas em uma ou duas faces de posicionamento dos transdutores (Figuras 4.6 a 4.8). Tendo em vista que o processo de elaboração da imagem utiliza a interpolação de resultados vizinhos, a grade teria muitas falhas, tornando a imagem sem representatividade.

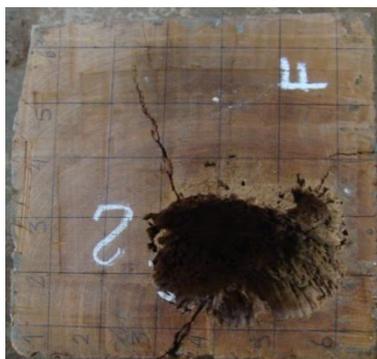
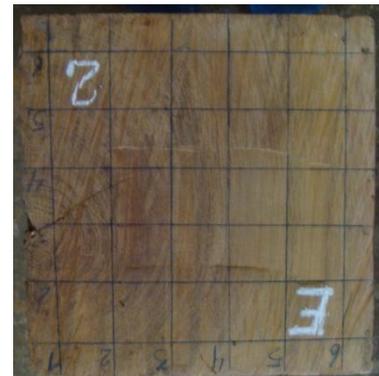
Figura 4.7: Faces de acoplamento dos transdutores para a realização do ensaio longitudinal paralelo a grã, peça 2.

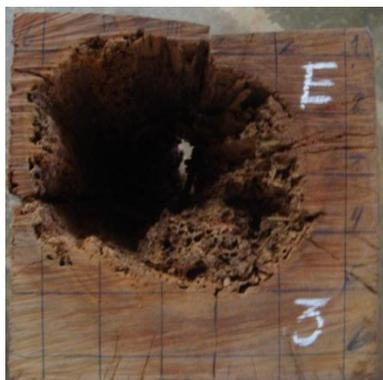
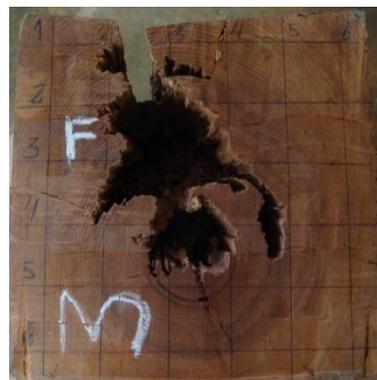
Figura 4.8: Faces de acoplamento dos transdutores para a realização do ensaio longitudinal paralelo a grã, peça 3.

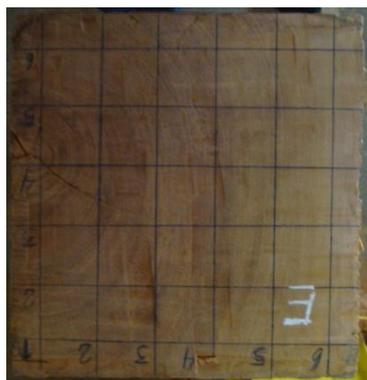
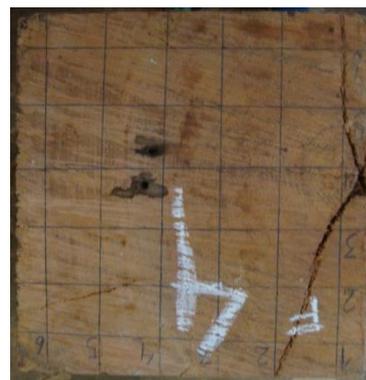
Figura 4.9: Faces de acoplamento dos transdutores para a realização do ensaio longitudinal paralelo a grã, peça 4.

A única peça que teve todos os pontos de medição com leitura foi a Peça 4, que apresentava ambas faces em condições adequadas para o acoplamento do transdutor (Figura 4.9).

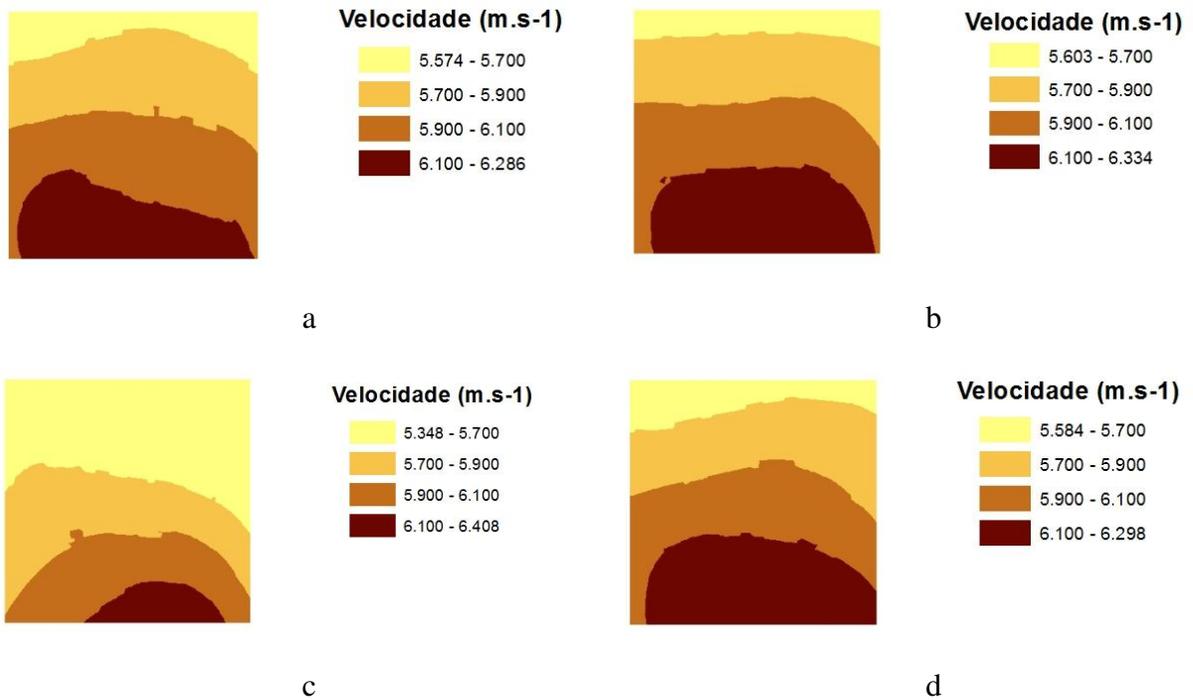
Figura 4.10: Ensaio direto paralelo a grã, peça 4, diferentes frequências; (a) 25kHz – face plana, (b) 45kHz – face plana, (c) 45kHz – face exponencial, (d) 80kHz – face plana.

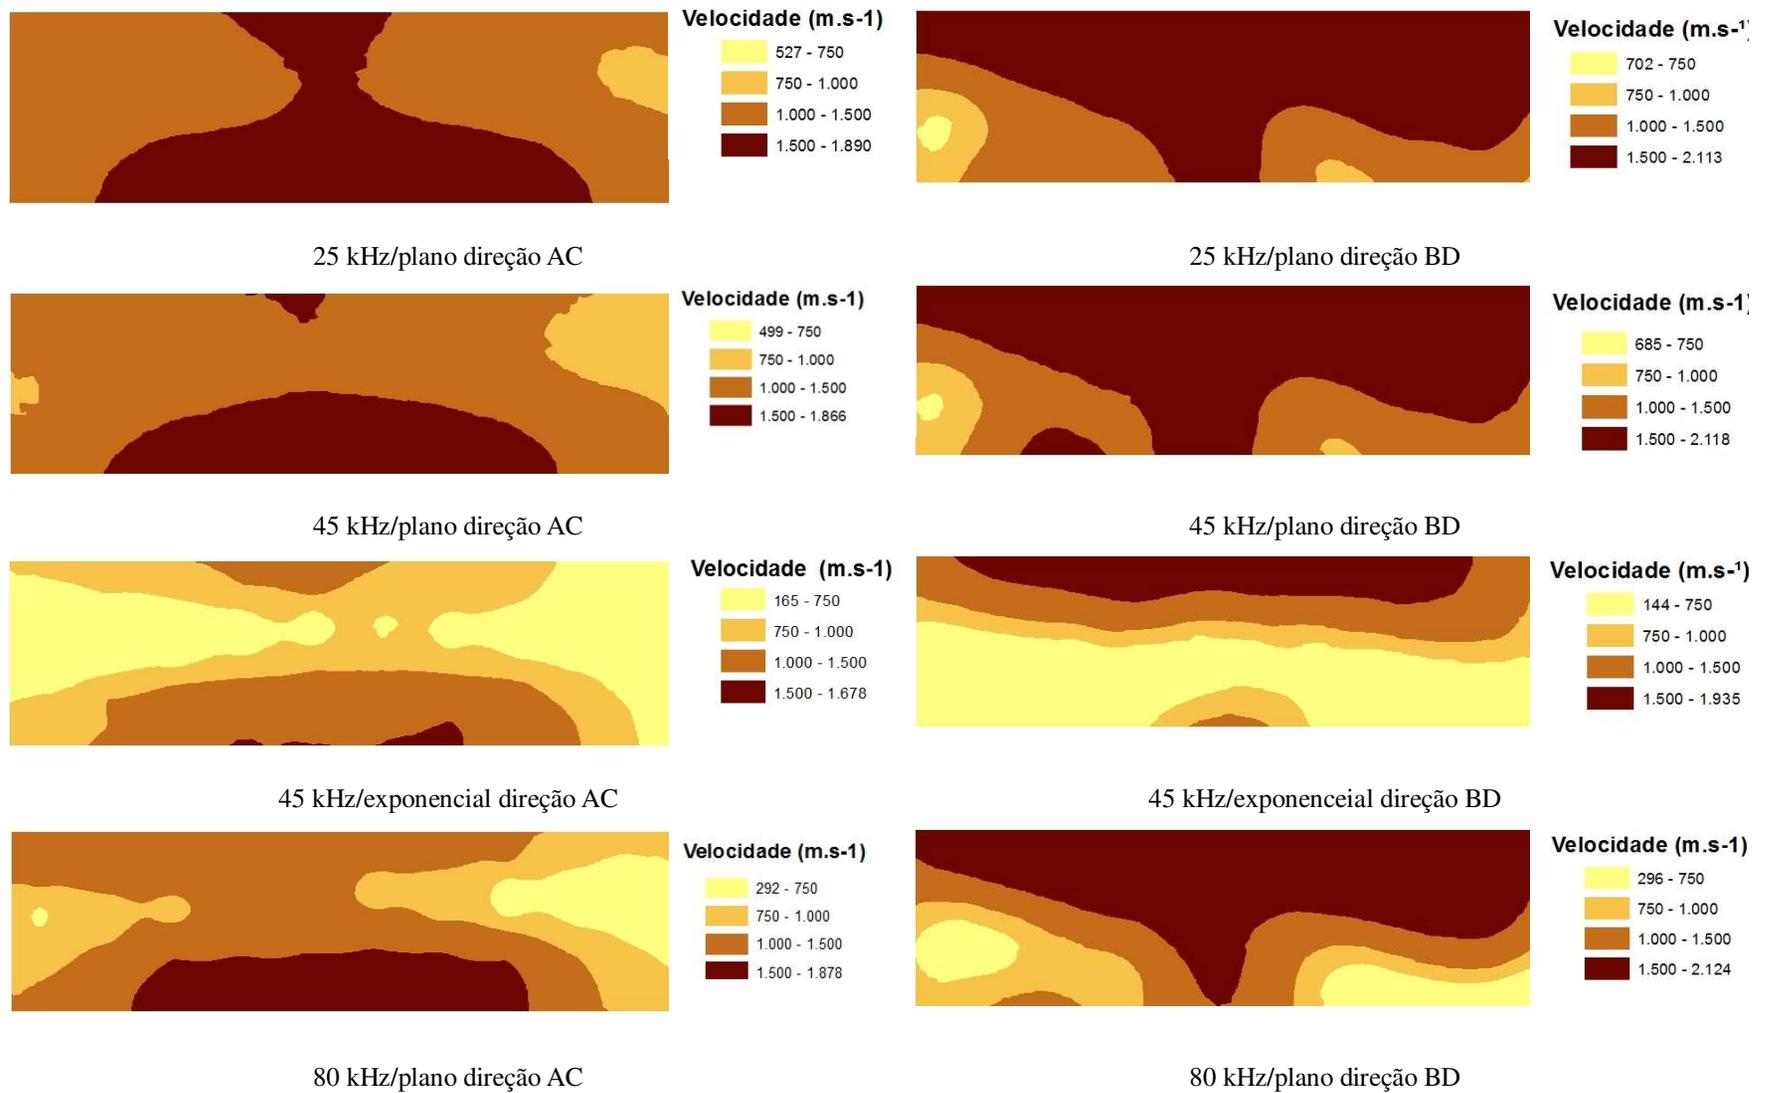
Considerando os intervalos de velocidade indicados anteriormente, as imagens tomográficas dessa peça indicam que a madeira apresenta condições de integridade (velocidades superiores a 1500 m.s^{-1}) em apenas algumas partes (Figura 4.11). Há variação de resposta entre as diferentes frequências, sendo a frequência de 25 kHz e de 45 kHz exponencial as que indicam maior e

menor volume de madeira íntegra, respectivamente. Há também variação de respostas nas medições das faces A para C e B para D.

Figura 4.11: Tomografia ultrassônica do ensaio direto perpendicular a fibra da Peça 1.

Por meio das imagens é possível concluir que grande parte da seção parece não estar íntegra, mas o nível de redução da velocidade nas diferentes partes da peça foi dependente da frequência do transdutor.

O corte das 11 seções da Peça 1 mostrou que toda a extensão da peça apresentava uma parte ocada ou com degradação (Figura 4.12). Esse resultado é mais consistente com a imagem gerada pelo transdutor de 45 kHz de faces exponenciais e de 80kHz de faces planas.

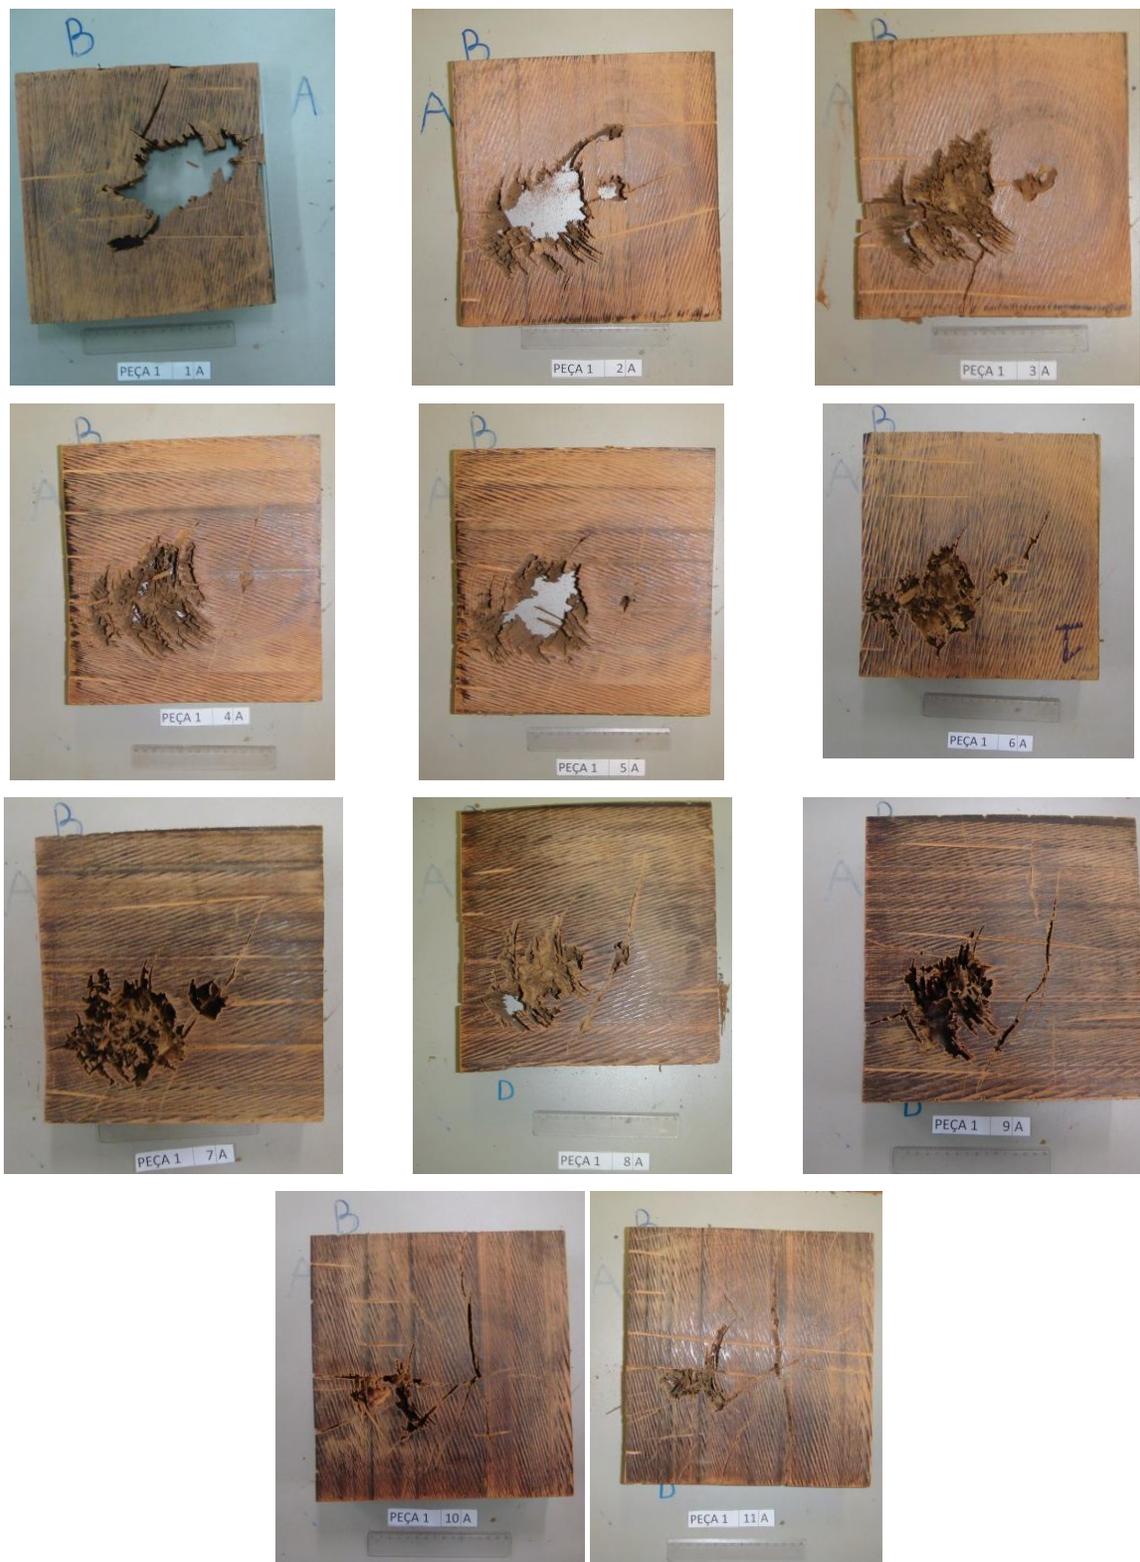
Verifica-se que para várias seções a região apresenta-se deteriorada, mas não há efetivamente um oco (Tabela 4.8), o que pode ter contribuído para resultados não tão baixos de velocidade obtidos para algumas das frequências de transdutores de faces planas.

Figura 4.12: Fotos das 11 seções cortadas longitudinalmente da Peça 1.

Para esta Peça, os defeitos internos estão mais próximos das Faces A e D (Figura 4.12). Além disso pode haver interferências dos defeitos superficiais nas faces propriamente ditos (discutidos na análise visual), afetando o acoplamento do transdutor, por exemplo. Na análise visual desta peça a Face A apresentava maior numero de defeitos superficiais (Tabela 4.1 e Figura 4.10).
