**ASSOCIAÇÃO DE MÉTODOS NÃO DESTRUTIVOS PARA
INSPEÇÃO DE ESTRUTURAS DE MADEIRA**

UNIVERSIDADE ESTADUAL DE CAMPINAS
FACULDADE DE ENGENHARIA AGRÍCOLA

Dissertação apresentada à Faculdade de Engenharia Agrícola da Universidade Estadual de Campinas como parte dos requisitos exigidos para obtenção do título de Mestre em Engenharia Agrícola, na área de concentração de Construções Rurais e Ambiente.

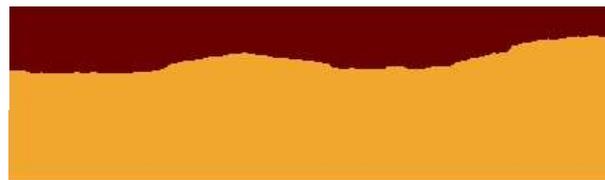
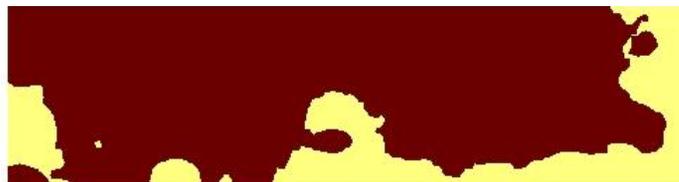
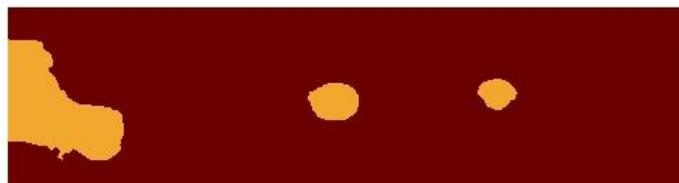
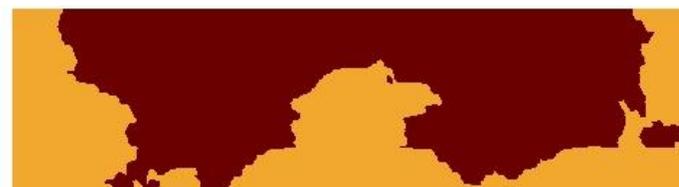
As imagens tomográficas geradas por ultrassom nesta peça utilizando as medições AC indicam, em geral, velocidades superiores a 1500 m.s^{-1} (Figura 4.13). Apenas os transdutores de 45 kHz de faces exponenciais e o de 80 kHz de faces planas indicam velocidades mais baixas (menores do que 1000 m.s^{-1} para o transdutor de faces exponenciais) na extremidade direita da peça.

As imagens de tomografia ultrassônica nesta peça não sugerem a existência de ocos nem de grandes comprometimentos em termos de deteriorações na extensão da peça, mas considerando as velocidades mais baixas apontadas na extremidade direita poderia ser esperada a existência de um oco ou deterioração nessa região.

Figura 4.13: Tomografia ultrassônica do ensaio direto perpendicular à fibras da Peça 2.

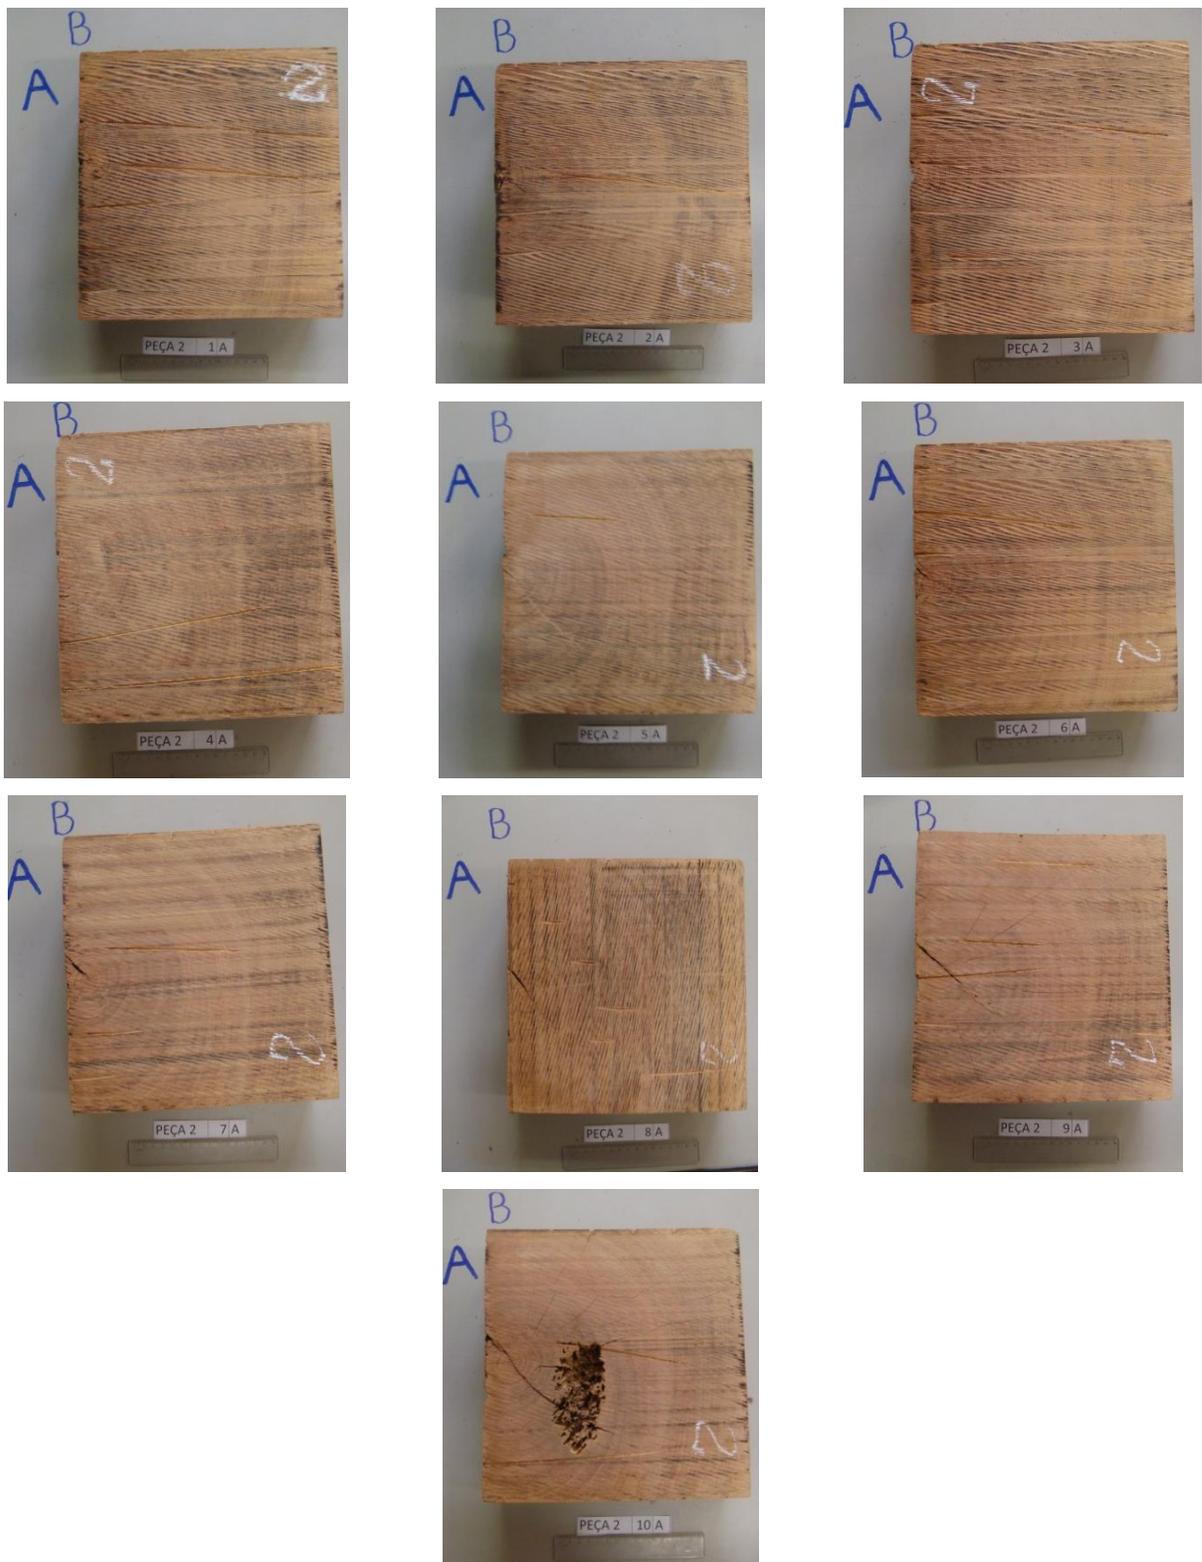
ultrassom foram consistentes, pois a única zona com oco foi a seção 10 (Área de 5512 mm² e perímetro de 767,65 mm), justamente na borda direita da peça (Figura 4.14).

Figura 4.14: Fotos das 10 seções cortadas longitudinalmente da Peça 2.

A exceção de um oco na extremidade, esta peça está íntegra. Os resultados de velocidade na Face A confundiriam a inspeção para todos os transdutores, principalmente na frequência de 80 kHz (Figuras 4.41 a 4.44). Avaliação das fotos das seções (Figura 4.14) mostra que a face A continha a medula, além de pequenas trincas, que provavelmente são responsáveis pela obtenção de valores de velocidade baixos. Por outro lado, na extremidade onde ocorre o oco somente os transdutores de 45 kHz de faces exponenciais e de 80 kHz apresentam redução de velocidade, principalmente na face D, realmente mais próxima do oco. Esse resultado mostra outra grande deficiência do método, pois pequenos defeitos superficiais podem afetar os resultados e confundir a inspeção, possibilitando diagnósticos equivocados.

Essa peça apresentou defeitos superficiais nas faces A e B (Tabela 4.2 e Figura 4.2). Internamente a peça estava íntegra, com oco apenas na extremidade (seção 10 – Figura 4.14). No entanto, como já discutido no item anterior, a medula estava localizada na face A, onde também havia várias trincas (Figura 4.14). A medula e as trincas superficiais afetaram muito os resultados na Face A (Figura 4.53), pois em várias linhas de medição as velocidades foram muito baixas, o que não é condizente com a condição real da peça.

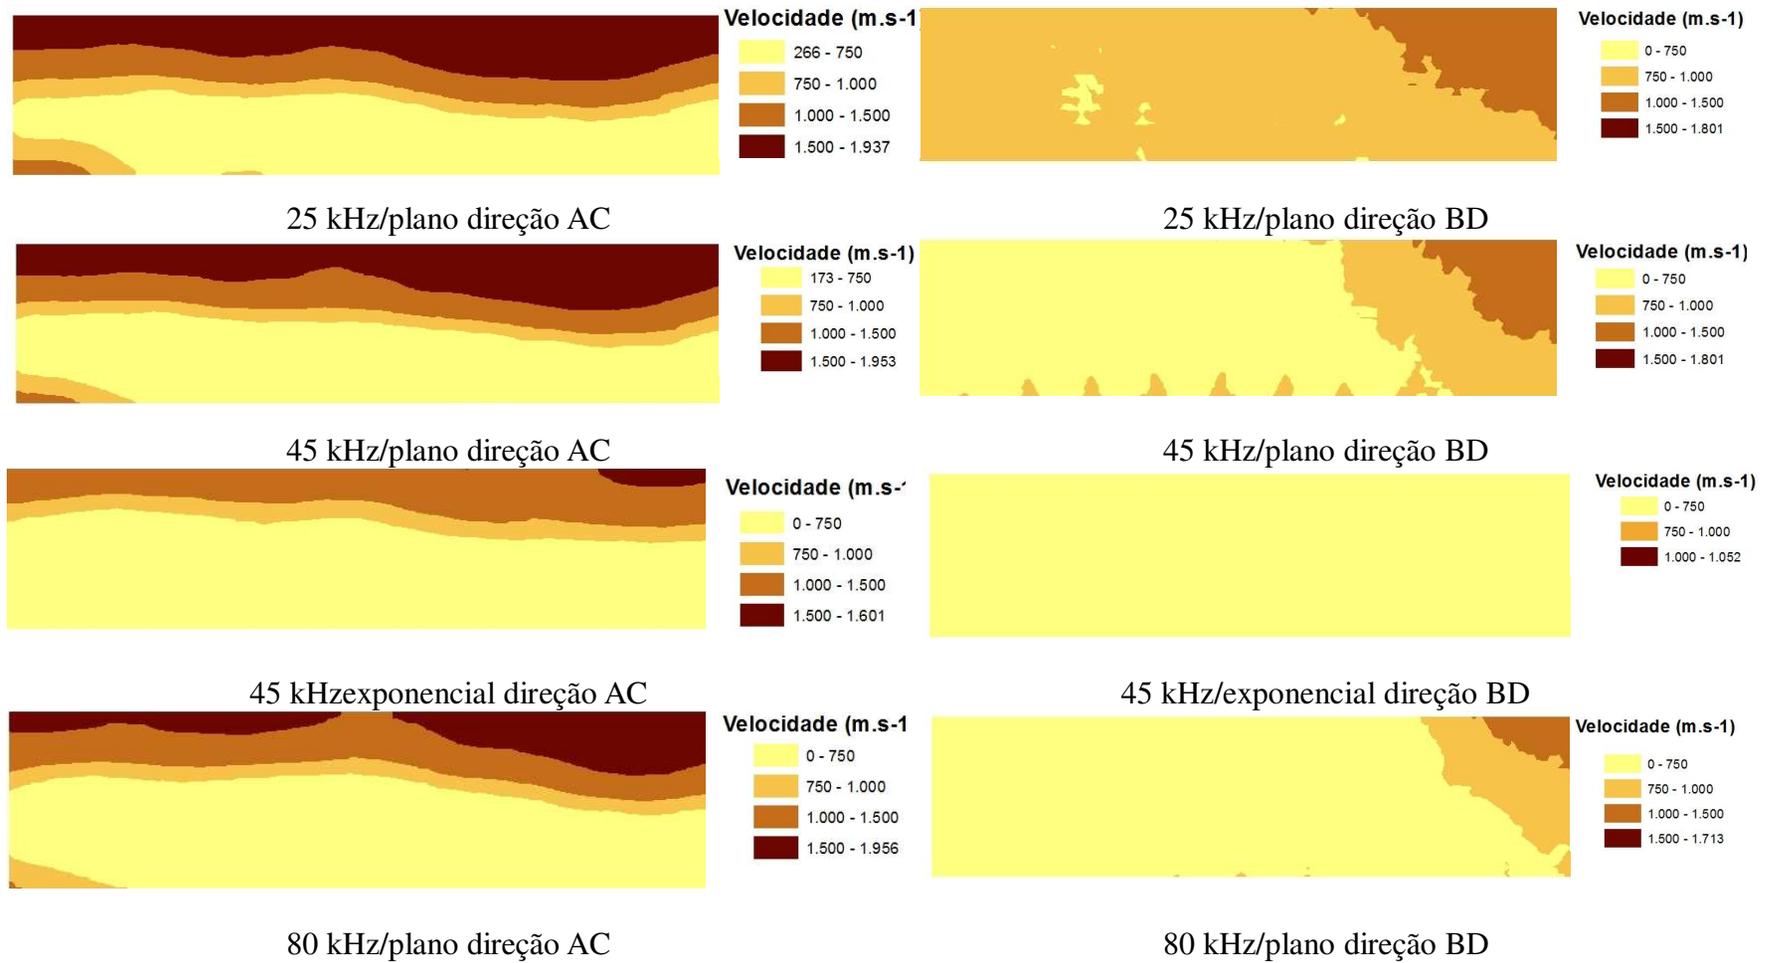
As imagens geradas pelas medições perpendiculares à grã da Peça 3 indicam haver deteriorações significativas em toda a extensão da peça, pois verifica-se faixas de velocidades inferiores aos valores considerados normais para a madeira em boas condições (Figura 4.15). Todos os transdutores apontam que as zonas mais afetadas estão situadas na borda inferior da peça.

É interessante notar, também, o comportamento de diminuição da velocidade, tanto a mínima quanto a máxima, com o aumento da frequência, apontando para a maior sensibilidade de detecção de deteriorações em frequências mais elevadas. Este comportamento é evidenciado pela diminuição crescente da faixa de velocidade de maior valor (cor mais escura).

O mesmo comprometimento geral da peça é mostrado nas imagens geradas pelas medições das faces BD (Figura 4.15). No entanto, para os ensaios realizados nesta face a peça parece estar menos afetada na borda superior direita. Verifica-se, também, que o transdutor de face exponencial indicou maior nível de deterioração na medição BD do que na medição AC (Figura 4.15). Esse resultado pode ser entendido a partir da análise da Figura 4.16, que mostra o histograma das velocidades obtidas neste ensaio, no qual apenas 6 valores de velocidade foram superiores a 750 m.s^{-1} . Estes valores foram suplantados pelos demais, muitos deles iguais a zero, que correspondem a locais onde não foi possível efetuar medição.

Figura 4.15: Tomografia ultrassônica do ensaio direto perpendicular a fibra da Peça 3.

Apesar das variações de velocidade obtidas nas diferentes frequências de transdutores, a interpretação de qualquer das imagens indicaria que a peça está comprometida em toda a sua extensão, não sendo viável sua manutenção na estrutura. Não seria necessário avaliar com outro método se a parte superior ou superior direita estaria em boas condições, já que a área comprometida seria muito grande para permitir intervenção na peça.

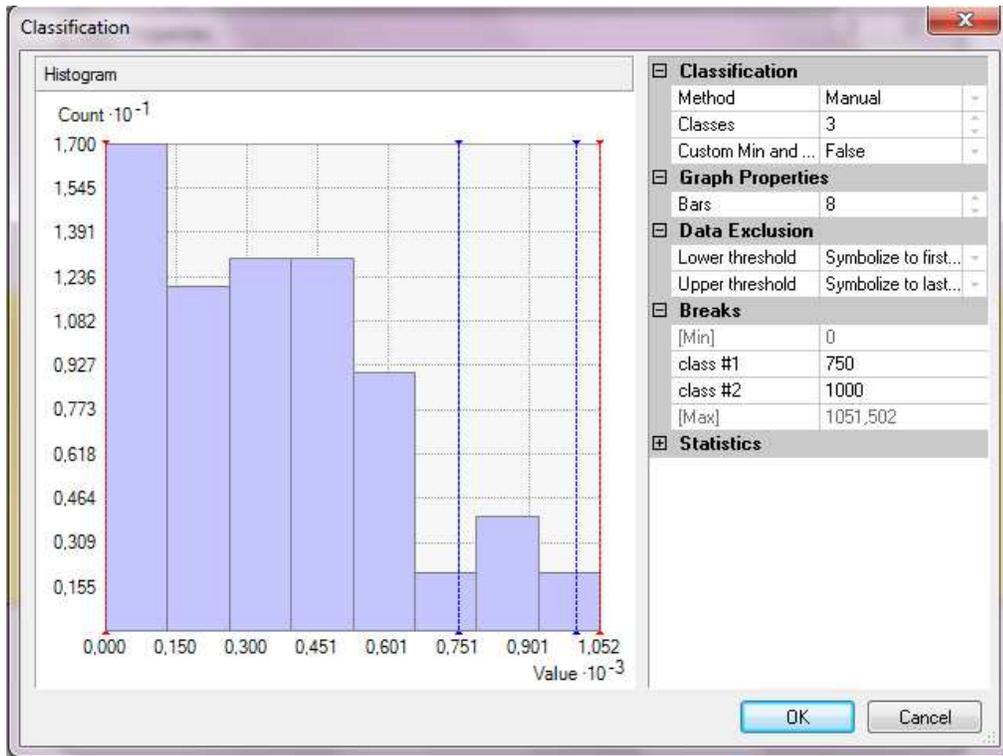
Figura 4.16: Histograma das velocidades obtidas na medição direta perpendicular a grã, direção AC, peça 3, com transdutor de 45 kHz de faces exponenciais.

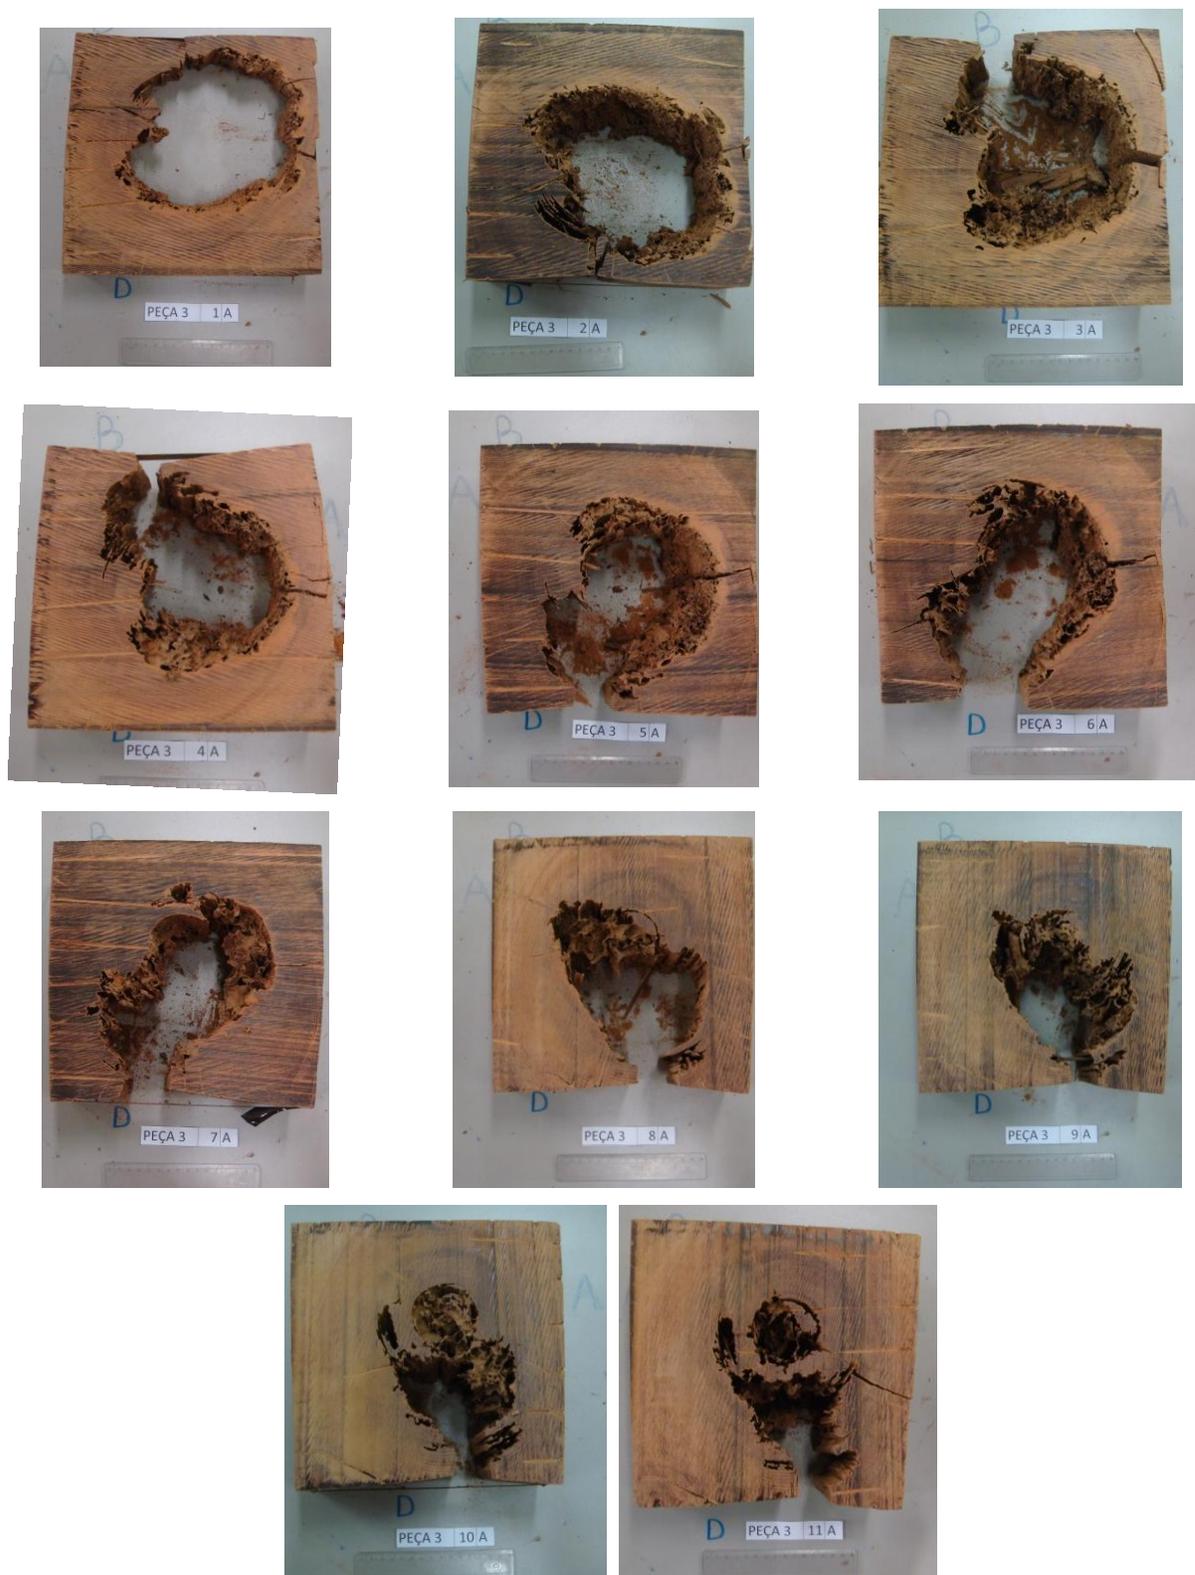
As imagens das seções (Figura 4.17) e as dimensões das deteriorações (Tabela 4.9) confirmam os resultados da tomografia ultrassônica. As seções 8, 9 e 10 apresentam o oco parcialmente coberto, o que pode ter contribuído para o aumento da faixa de velocidade nas faixas da extremidade direita da peça.

Figura 4.17: Fotos das 11 seções cortadas longitudinalmente da Peça 3.

Para o transdutor de 25 kHz os resultados dos ensaios neste pilar mostram que, nas faces A e B as velocidades estão no intervalo 5000 a 6000 m.s⁻¹, o que indicaria que o pilar está íntegro (Figura 4.45). Para a face C as linhas 1, 5 e 6 também apresentam velocidade no intervalo de peça íntegra, enquanto as demais apresentam redução de velocidade para cerca de 4000 m.s⁻¹. Na face D as velocidades se reduziram (entre 3000 e 4000 m.s⁻¹) apenas na linha 3. Esses resultados mostram que nesta frequência a onda foi bem superficial, não atingindo efetivamente o oco em todas as faces, mas somente naquela onde o oco está mais próximo da superfície como é o caso da face D (Figura 4.17).

A peça 3 apresenta defeitos superficiais graves nas Faces C e D (Tabela 4.3 e Figuras 4.3). Na Face D não foi possível realizar grande parte das medições nas linhas 2 e 3, pois o defeito não permitia o acoplamento do transdutor. Além disso esta peça apresenta deteriorações internas em toda sua extensão (Figura 4.17).

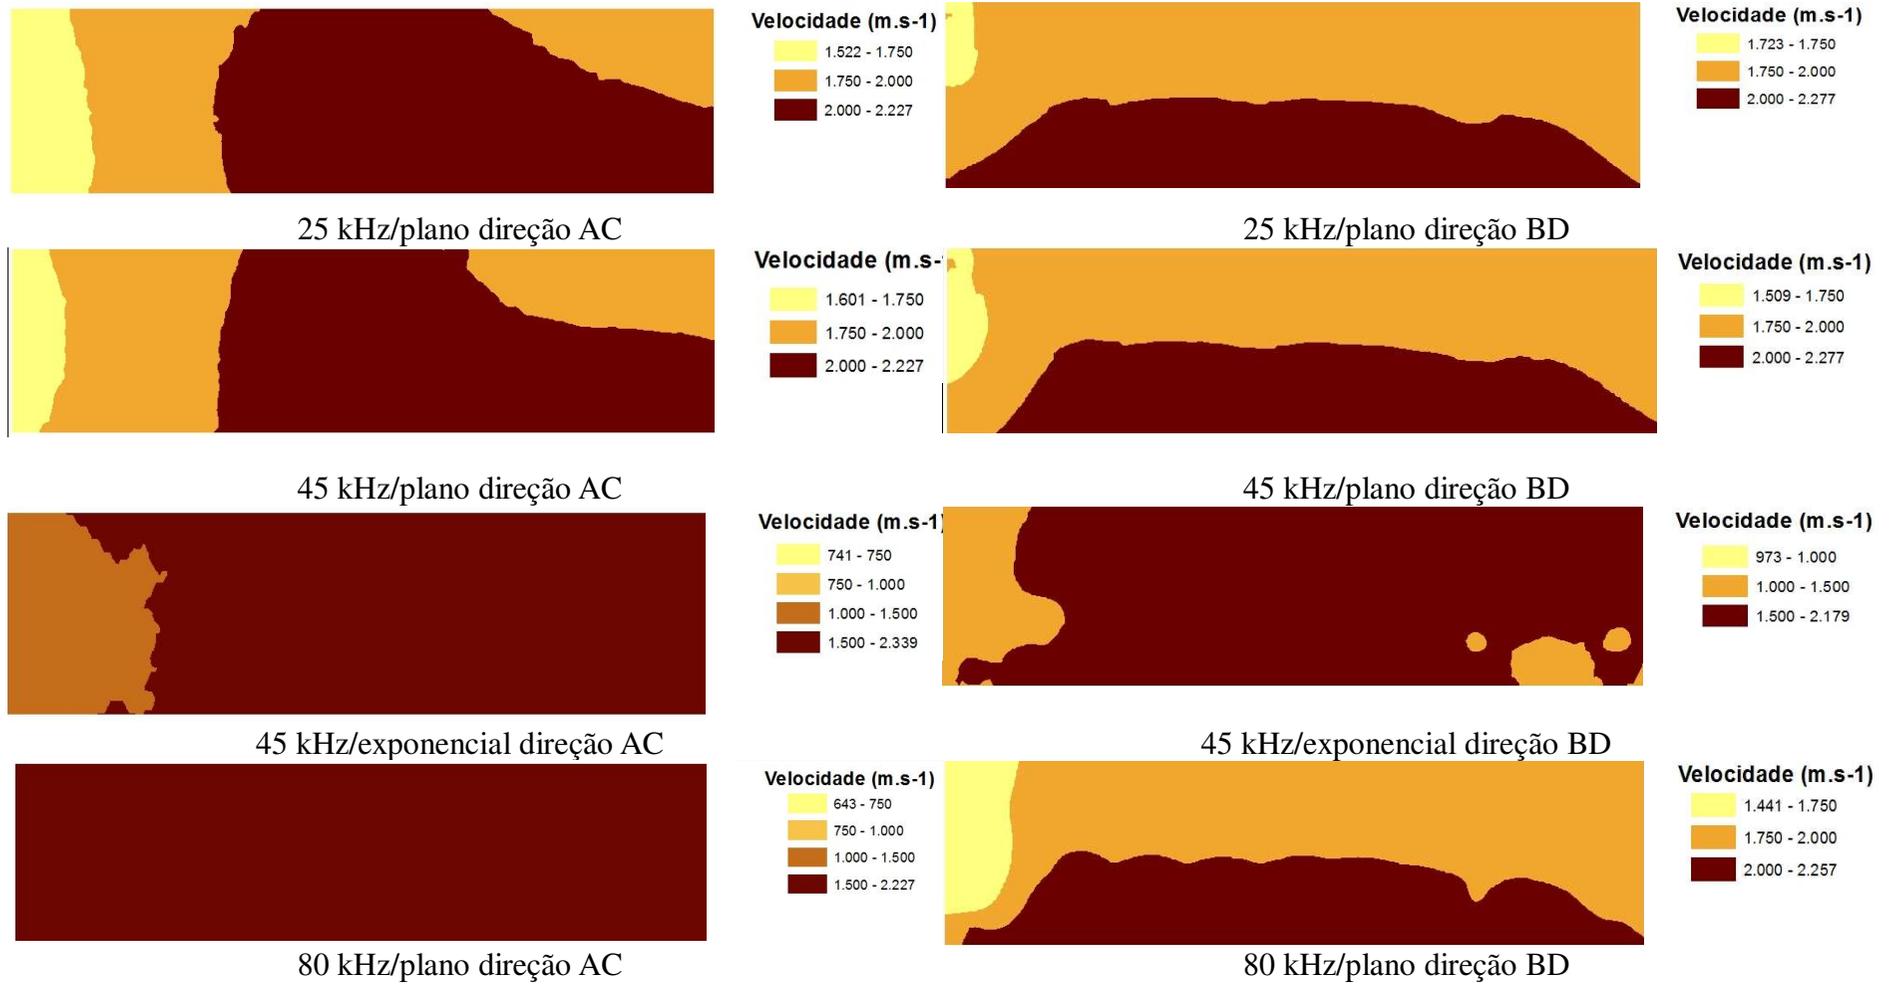
As imagens geradas pelas diferentes frequências de transdutores e nas diferentes direções de medição (AC e BD) nesta peça (Figura 4.18), indicam, em geral, velocidades superiores à 1500 m.s^{-1} . Velocidades da ordem de 1000 m.s^{-1} aparecem nas imagens utilizando o transdutor exponencial (Figuras 4.18), principalmente na borda esquerda.

Figura 4.18: Tomografia ultrassônica do ensaio direto perpendicular a fibra da Peça 4.

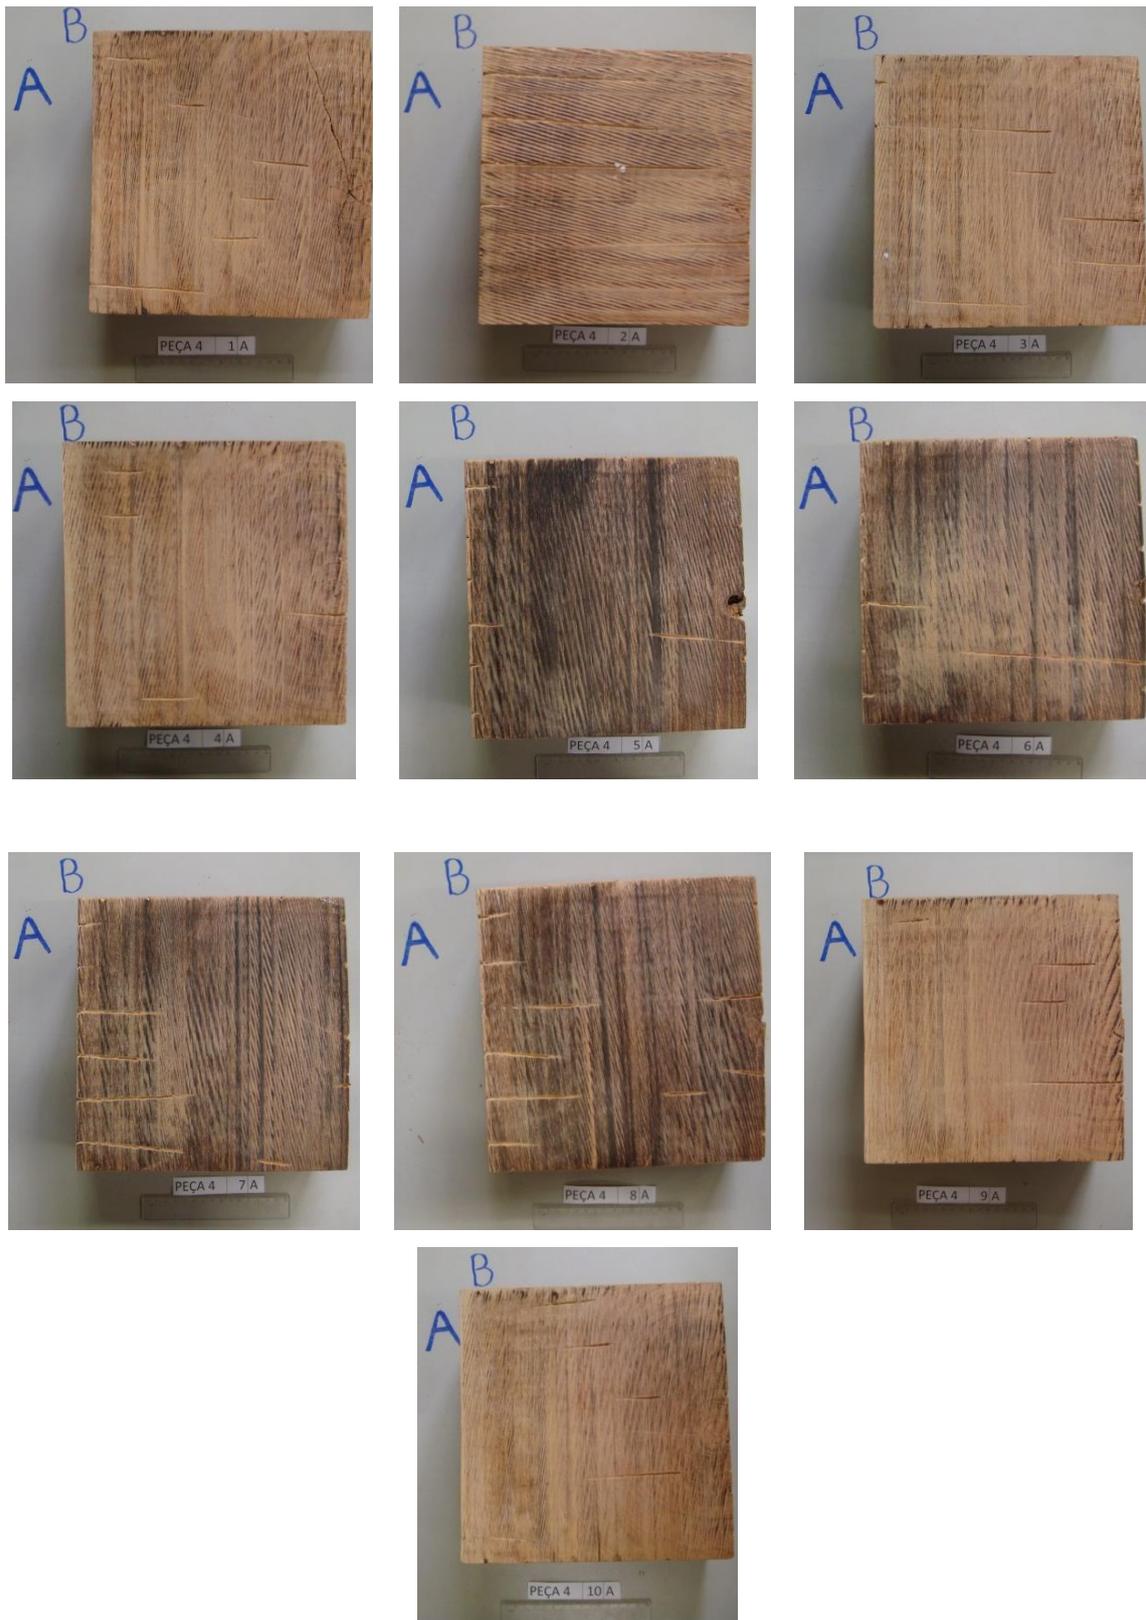
As imagens das seções (Figura 4.19) também confirmam os resultados da tomografia ultrassônica, evidenciando que a peça está íntegra. Os valores um pouco mais baixos de

velocidade apontados pelo transdutor exponencial podem ter sido causados pela presença da medula na seção 1 (Figura 4.19).

Figura 4.19: Fotos das 11 seções cortadas longitudinalmente da Peça 4.

Conforme já discutido, a peça 4 estava íntegra (Figura 4.19), e os resultados do resistógrafo confirmaram esta condição.

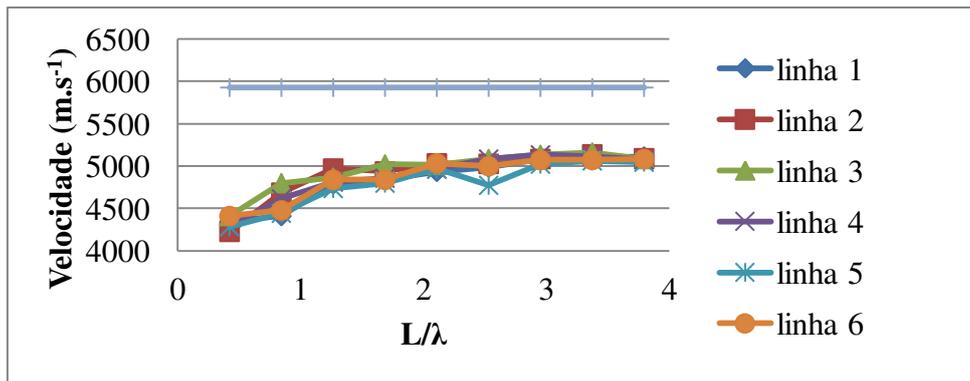
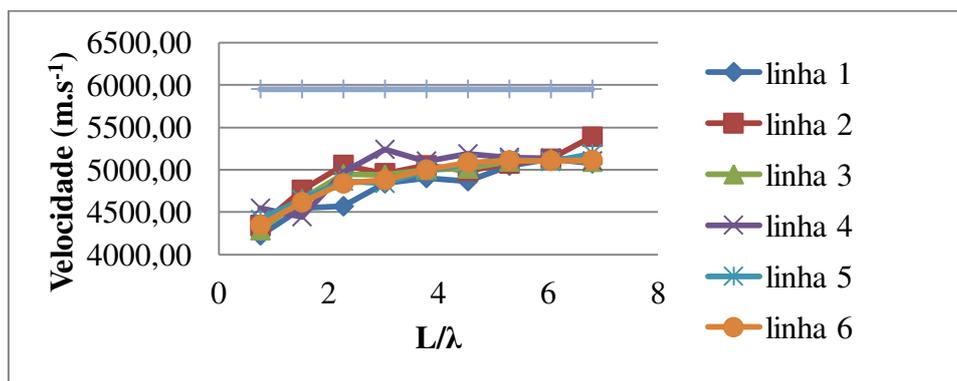
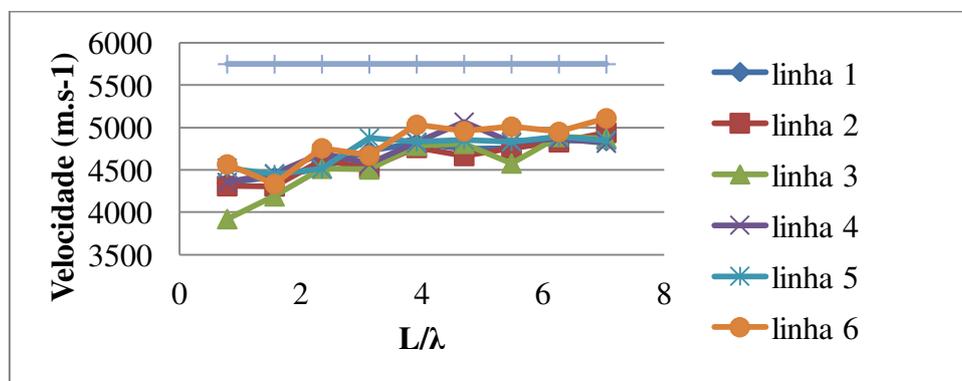
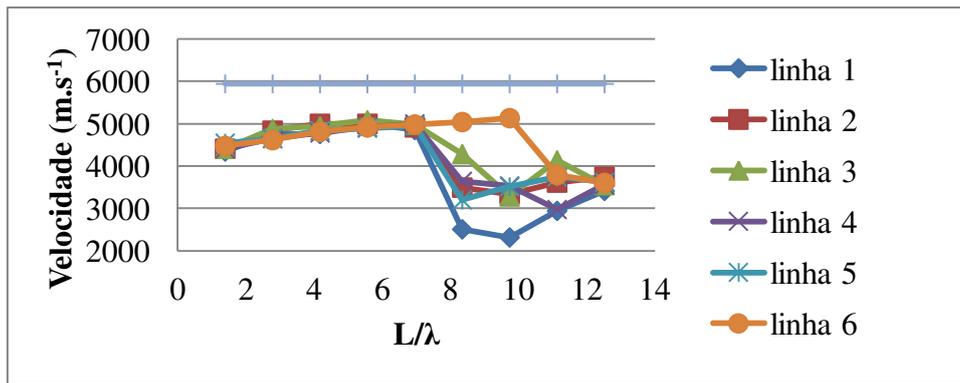
Para os ensaios realizados na Face A, a velocidade aumenta com o aumento da distância entre os transdutores, mostrando que está sendo afetada pela relação L/λ (Figuras 4.20 a 4.23). Para o transdutor de 80 kHz o comportamento sofreu grandes variações à partir de $L/\lambda \cong 7$ (Figura 4.23). Esse comportamento deve estar relacionado com fenômenos de dispersão da onda. Considerando o comprimento de onda na frequência de 80 kHz (aproximadamente 60 mm), o trecho L/λ de 8 a 10 terá a onda passando pela seção 5 A, que tem um defeito na superfície (Figura 4.19). Esse defeito tem diâmetro de aproximadamente 40 mm, capaz, portanto, de afetar a propagação da onda de forma mais acentuada para o transdutor de 80 kHz do que para as demais frequências, cujos comprimentos de onda são superiores (aproximadamente 100 mm para o transdutor de 45 kHz e 200 mm para o transdutor de 25 kHz).

Figura 4.20: Ensaio indireto a distância variável, face A, 25kHz.

Figura 4.21: Ensaio indireto a distância variável, face A, 45kHz.

Figura 4.22: Ensaio indireto a distância variável, face A, 45kHz exponencial.

Figura 4.23: Ensaio indireto a distância variável, face A, 80kHz.

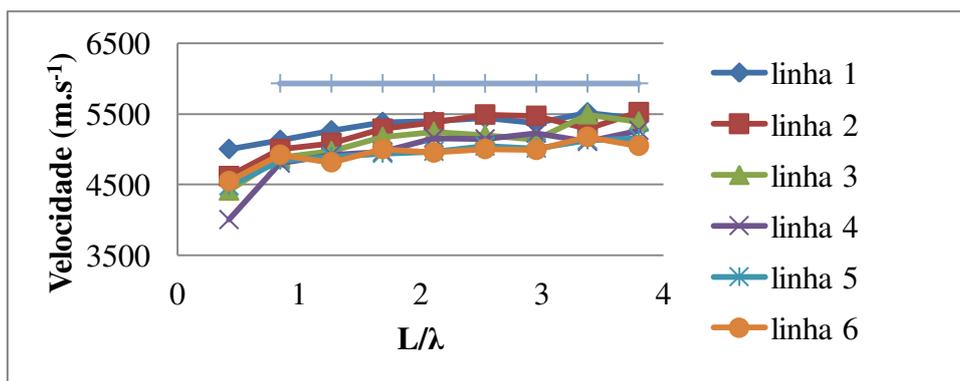
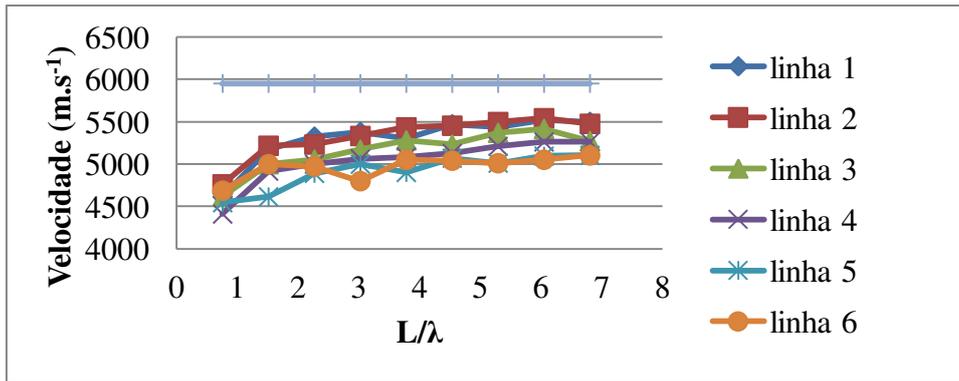
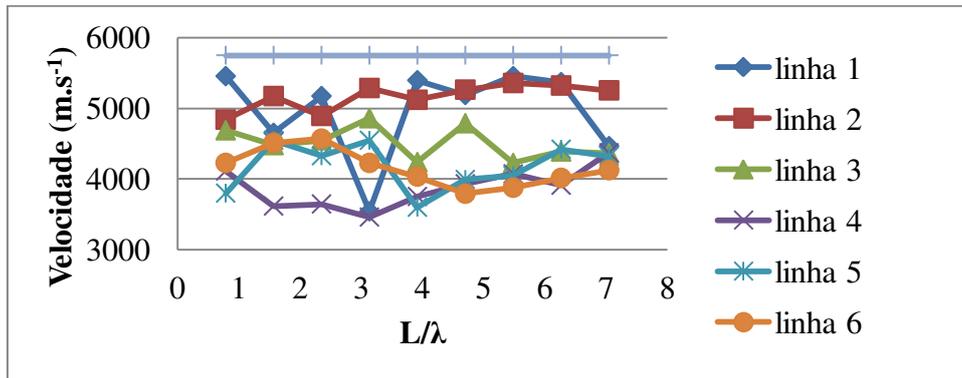
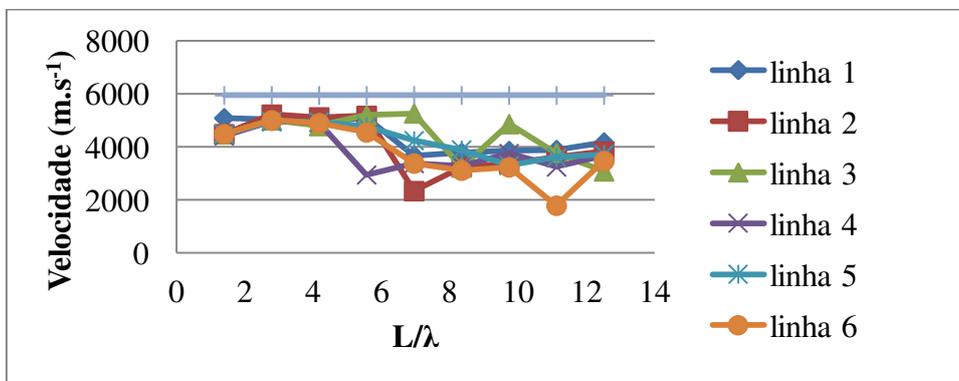
A repetição do ensaio na Face B (Figuras 4.24 a 4.27) apresentou resultados aproximadamente iguais aos da Face A, mas as dispersões anteriormente observadas somente para o transdutor de maior frequência, foram também observadas para o transdutor de 45 kHz de faces exponenciais. Para o transdutor exponencial as dispersões ocorreram desde o início da peça e para o transdutor de 80kHz à partir de aproximadamente 4λ . Nesta face há um grande número de pequenas trincas que atingem quase toda a extensão da face (exemplificadas em algumas imagens na Figura 4.28), o que poderia explicar a dispersão para o transdutor exponencial, que tem ação pontual e poderia estar justamente passando por este defeito. Importante salientar que, na Figura 4.28 há marcas deixadas pela agulha do resistógrafo e que podem ser confundidas com as trincas mencionadas. Os ensaios de ultrassom foram realizados antes dos ensaios com o resistógrafo e, portanto, não foram afetados pelo furo da agulha.

Figura 4.24: Ensaio indireto a distância variável, face B, 25kHz.

Figura 4.25: Ensaio indireto a distância variável, face B, 45kHz.

Figura 4.26: Ensaio indireto a distância variável, face B, 45kHz exponencial.

Figura 4.27: Ensaio indireto distância variável, face B, 80 kHz.

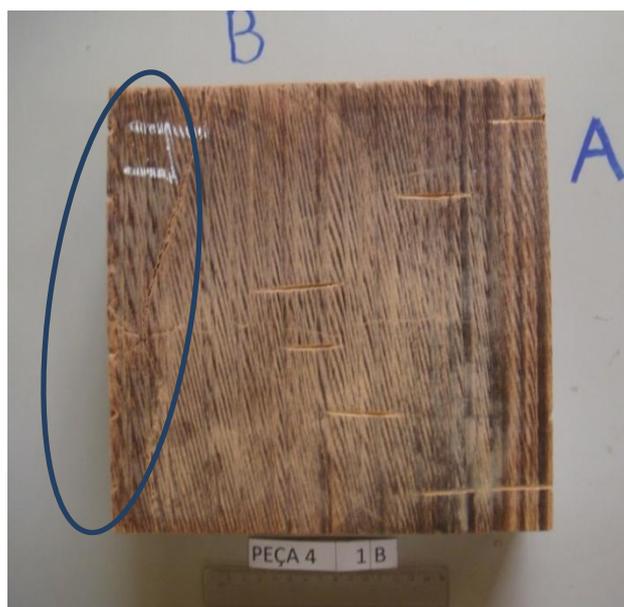
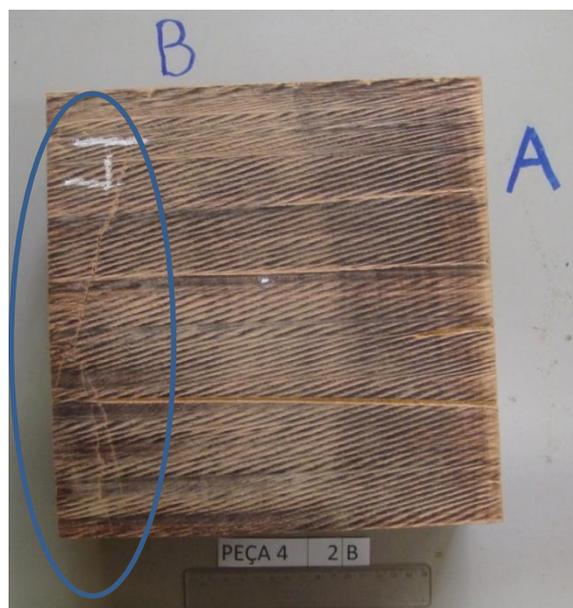
Figura 4.28: Imagens das seções da Peça 4 com presença de trincas superficiais.

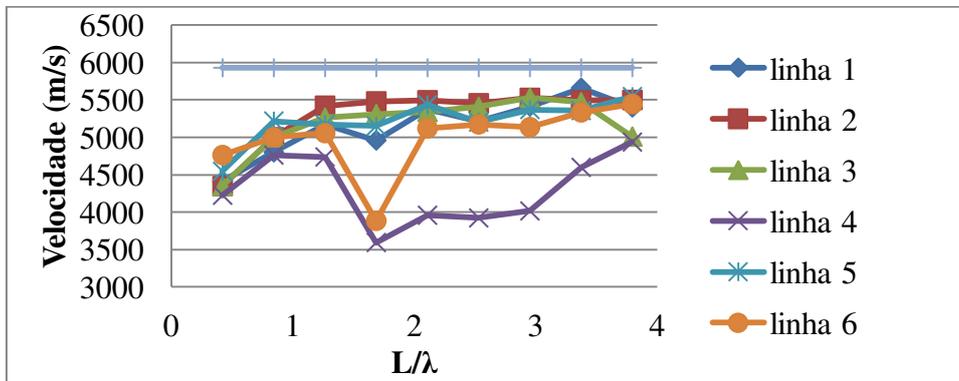
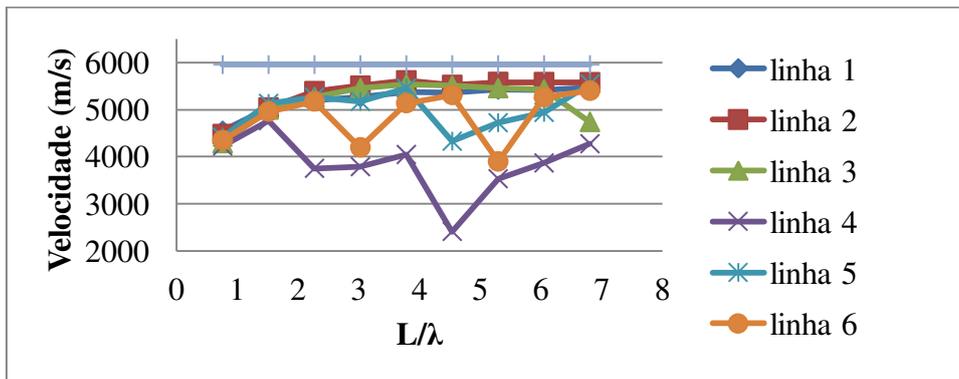
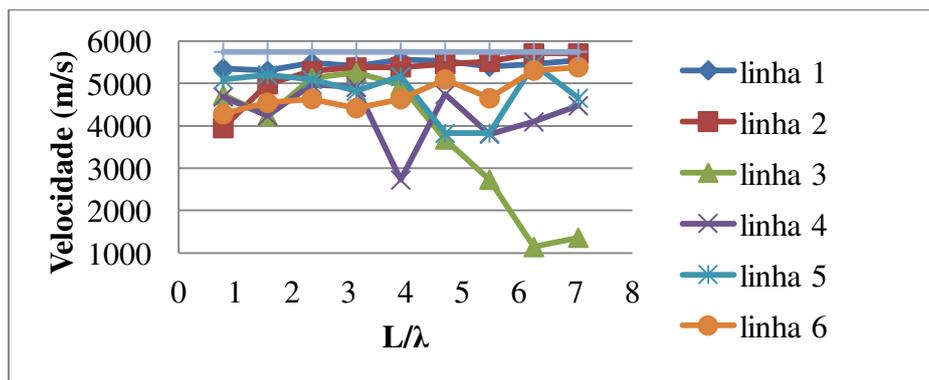
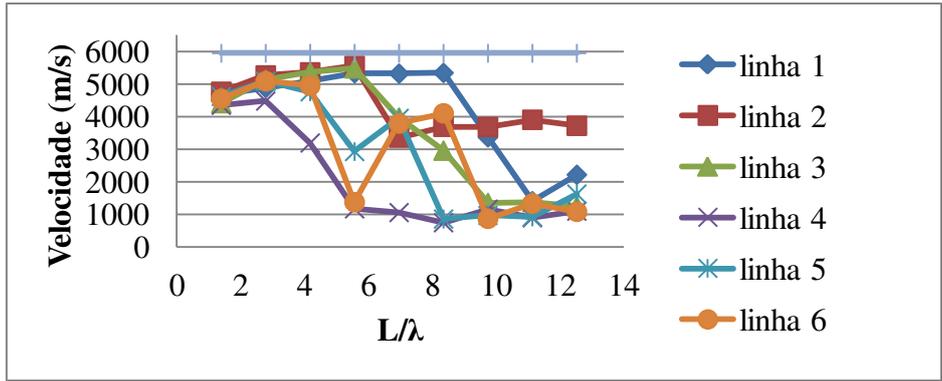
Para a Peça 4 a Face C (Figura 3.2) foi a única que apresentou defeitos captados pela análise visual (antes do corte das seções). A maior parte dos defeitos se encontrava ao longo da linha 4 (Figura 4.4). Nos ensaios indiretos (Figuras 4.29 a 4.32) observou-se que, para todas as frequências, a linha 4 apresentou interferências na velocidade, mas as interferências também ocorreram em outras linhas (sem defeitos detectados na análise visual). As linhas 1 e 2 foram as que sofreram as menores interferências para todas as frequências, exceto para 80 kHz cujo comportamento

Figura 4.29: Ensaio superficial, a distância variável, face C, 25kHz.

Figura 4.30: Ensaio superficial, a distância variável, face C, 45kHz.

Figura 4.31: Ensaio superficial, a distância variável, face C, 45kHz exponencial.

Figura 4.32: Ensaio superficial, a distância variável, face C, 80 kHz.

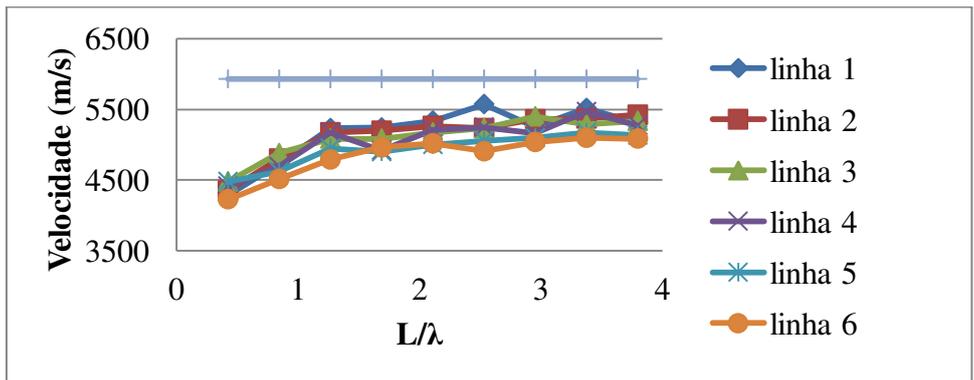
Os resultados dos ensaios na Face D foram bem próximos aos obtidos na Face A, com aumento da velocidade em função do aumento da relação L/λ e maiores interferências para o transdutor de 80 kHz (Figuras 4.33 a 4.36).

Figura 4.33: Ensaio superficial, a distância variável, face D, 25kHz.

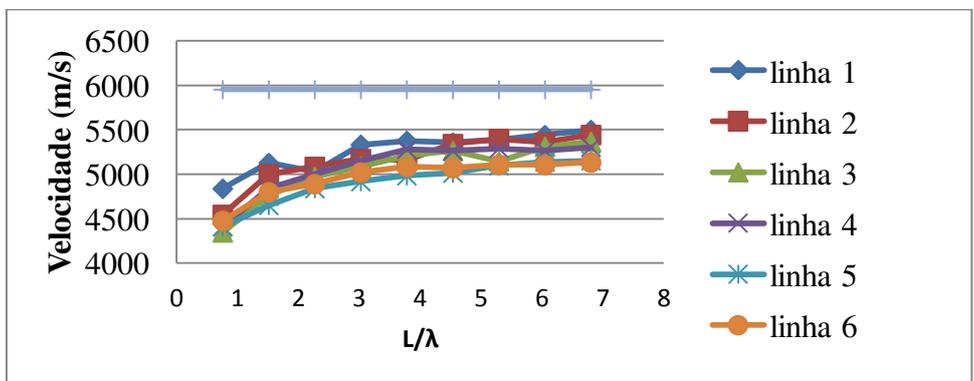
Figura 4.34: Ensaio superficial, a distância variável, face D, 45kHz.

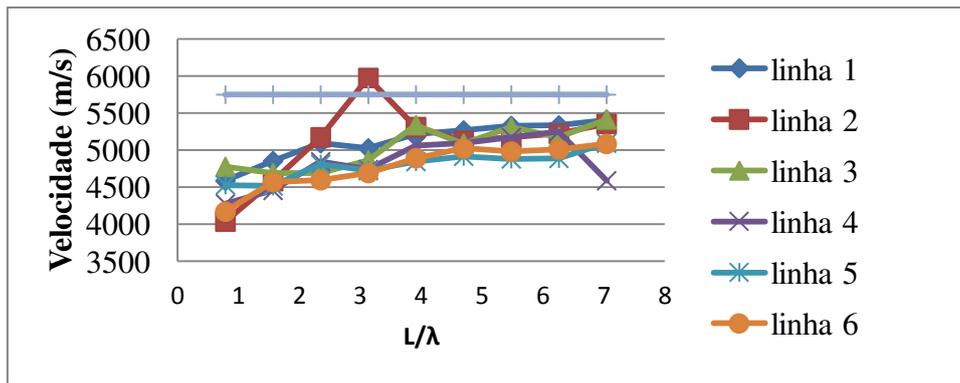
Figura 4.35: Ensaio superficial, a distância variável, face D, 45kHz exponencial.

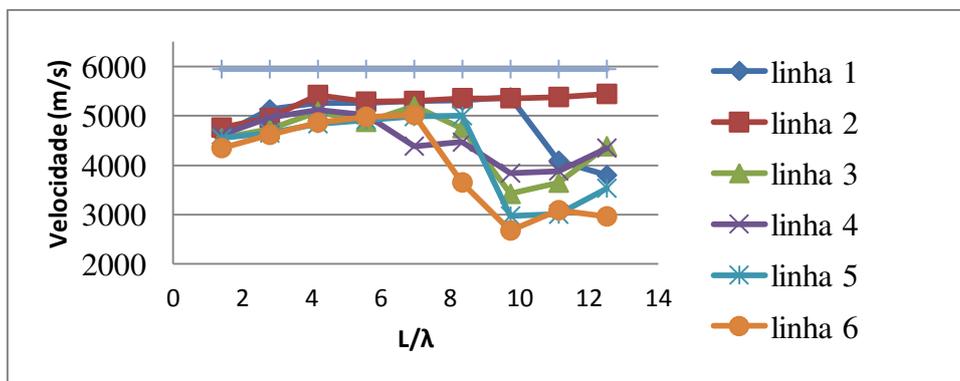
Figura 4.36: Ensaio superficial, a distância variável, face D, 80 kHz.

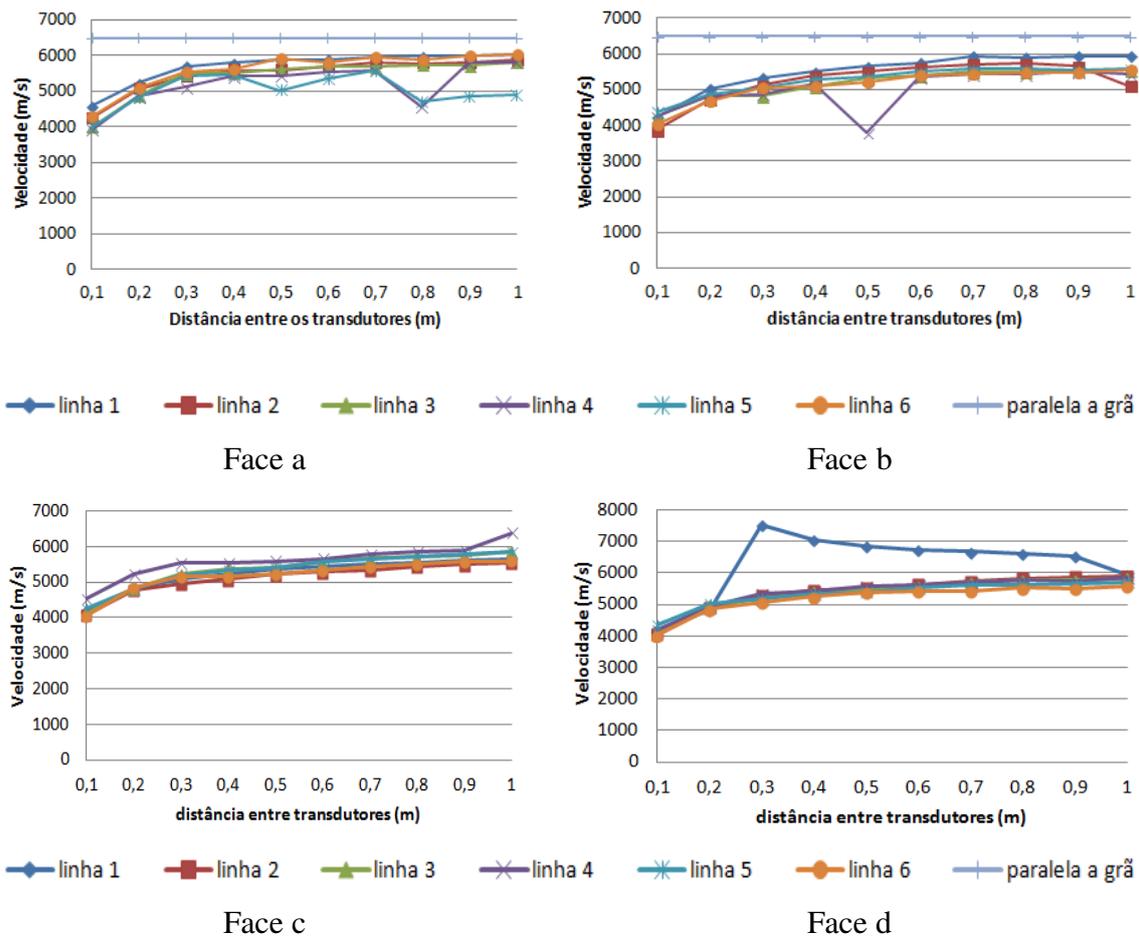
Figura 4.37: Velocidades obtidas nos ensaios indiretos nas 4 faces da Peça 1 variando-se a distância entre os transdutores. Transdutor de frequência 25 kHz.

O uso das velocidades obtidas com o transdutor de 25 kHz (Figura 4.37), para espaçamentos maiores que 800 mm, não indicaria problemas com essa peça, já que as velocidades estão na faixa de 5000 a 6000 m.s^{-1} . Na Face A, a queda de velocidade é consistente com os defeitos visuais nas linhas 4 e 5 e, também, com a imagem da seção 9, cujo defeito se aproxima da superfície (Figura 4.12). No entanto, considerando a condição real da Peça 1 (Figura 4.12), o resultado desta inspeção não seria adequado, indicando que o alcance foi apenas superficial, não chegando às zonas internas afetadas.

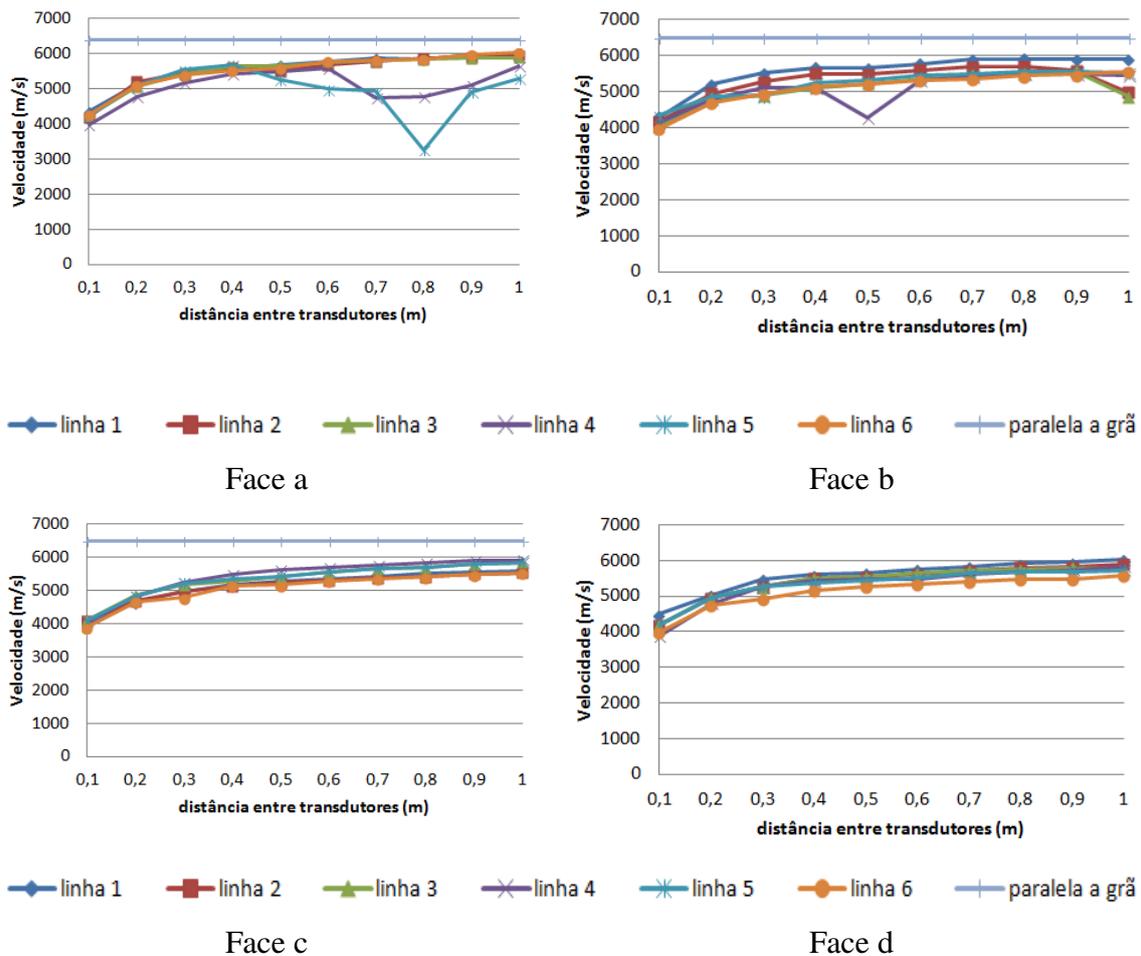
Figura 4.38: Velocidades obtidas nos ensaios indiretos nas 4 faces da Peça 1 variando-se a distância entre os transdutores. Transdutor de frequência 45 kHz.

Para o transdutor de 45 kHz os resultados de velocidade (Figura 4.38) também não destacam problemas na peça, repetindo-se a queda de velocidade nas Faces A (linha 9) e B (Linha 6), que nesse caso seria considerada, por estar na zona de distância entre transdutores aceitável para essa frequência (maior que 400 mm). Na imagem da seção 6 (Figura 4.12) se verifica um defeito também próximo da borda. Da mesma forma que para o transdutor de 25 kHz o resultado da inspeção baseado neste ensaio não seria adequado.
