**ASSOCIAÇÃO DE MÉTODOS NÃO DESTRUTIVOS PARA
INSPEÇÃO DE ESTRUTURAS DE MADEIRA**

UNIVERSIDADE ESTADUAL DE CAMPINAS
FACULDADE DE ENGENHARIA AGRÍCOLA

Dissertação apresentada à Faculdade de Engenharia Agrícola da Universidade Estadual de Campinas como parte dos requisitos exigidos para obtenção do título de Mestre em Engenharia Agrícola, na área de concentração de Construções Rurais e Ambiente.

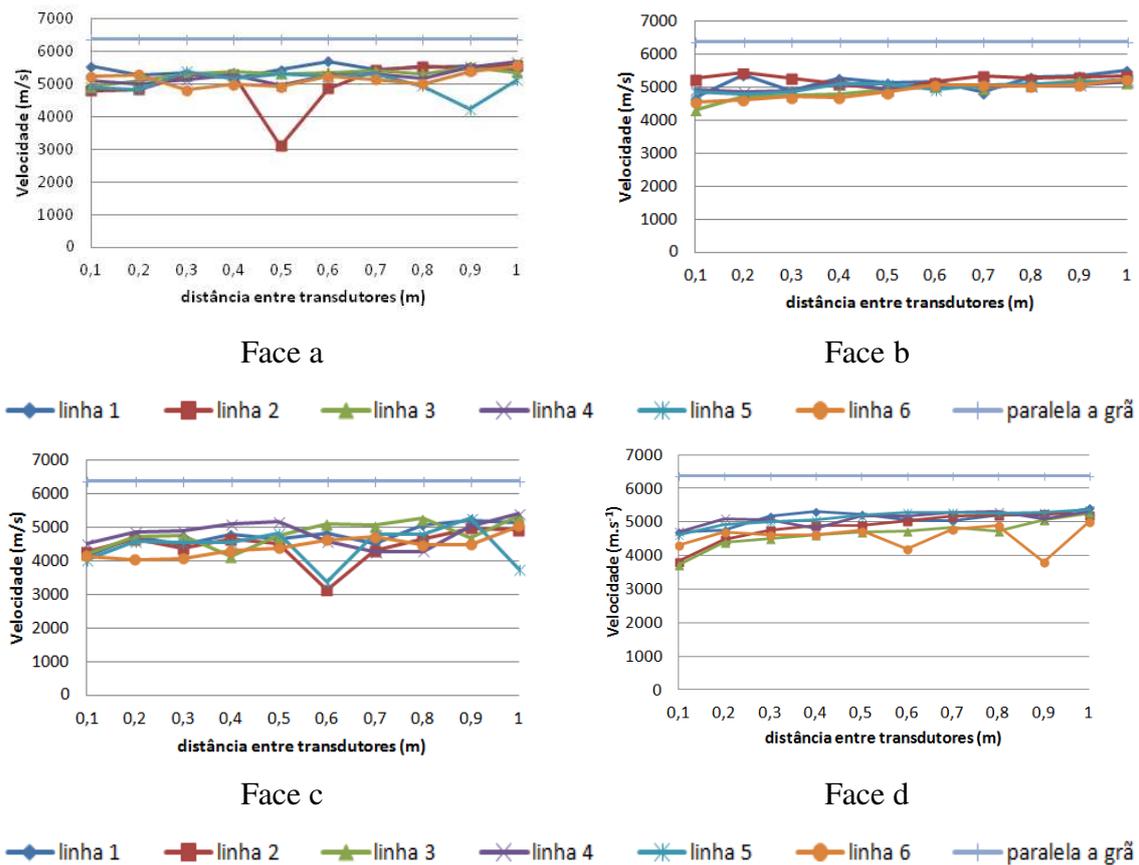
Figura 4.39: Velocidades obtidas nos ensaios indiretos nas 4 faces da Peça 1 variando-se a distância entre os transdutores. Transdutor de frequência 45 kHz face exponencial

O transdutor de 45 kHz de faces exponenciais apresenta sensibilidade um pouco maior que os dois anteriores, detectando algumas velocidades (Figura 4.39) baixas em pontos não detectados nas demais frequências. Na Face A, linha 2, há cerca de 600 mm a velocidade caiu para 3000 m.s^{-1} . Nas faces C e D também aparecem velocidades mais baixas (3000 e 4000 m.s^{-1}), as quais não tinham sido detectadas com as frequências anteriormente discutidas. Apesar da maior sensibilidade, os resultados da inspeção não indicam o nível correto de deterioração da peça, mostrando que a varredura foi também somente superficial, não atingindo as zonas internas mais deterioradas.

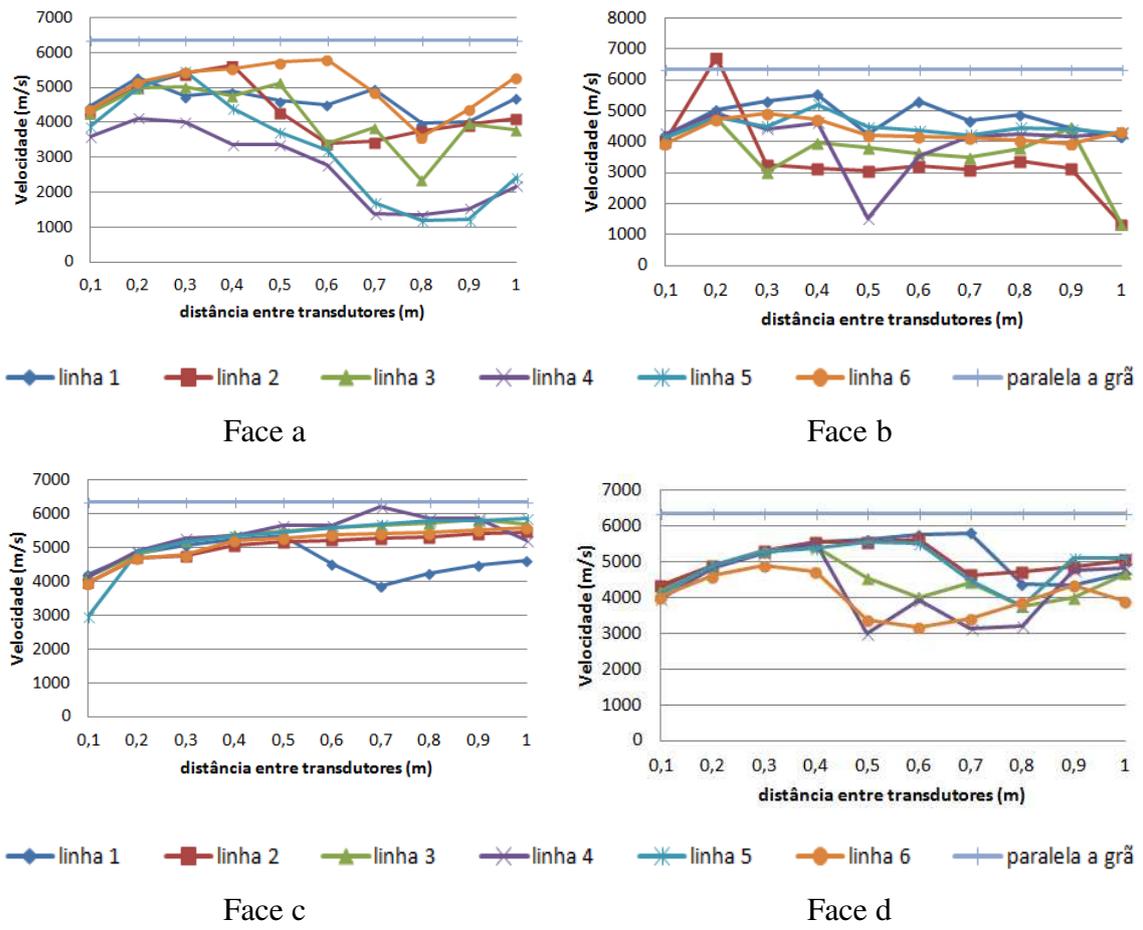
Figura 4.40: Velocidades obtidas nos ensaios indiretos nas 4 faces da Peça 1 variando-se a distância entre os transdutores. Transdutor de frequência 80 kHz.

O transdutor de 80 kHz foi o único capaz de indicar, por meio das velocidades (Figura 4.40) que a peça não apresentava somente deteriorações pontuais, mas que havia comprometimento em toda a sua extensão. As velocidades atingiram patamares de $1000 \text{ m}\cdot\text{s}^{-1}$, indicativo de graves deteriorações ou ocos. Na Face C as velocidades foram menos afetadas, sendo este resultado compatível com as imagens das seções (Figura 4.12) que mostra que os ocos/deteriorações estão mais distantes desta face. Esse resultado confirma a fragilidade deste método de medição por atingir apenas camadas superficiais.

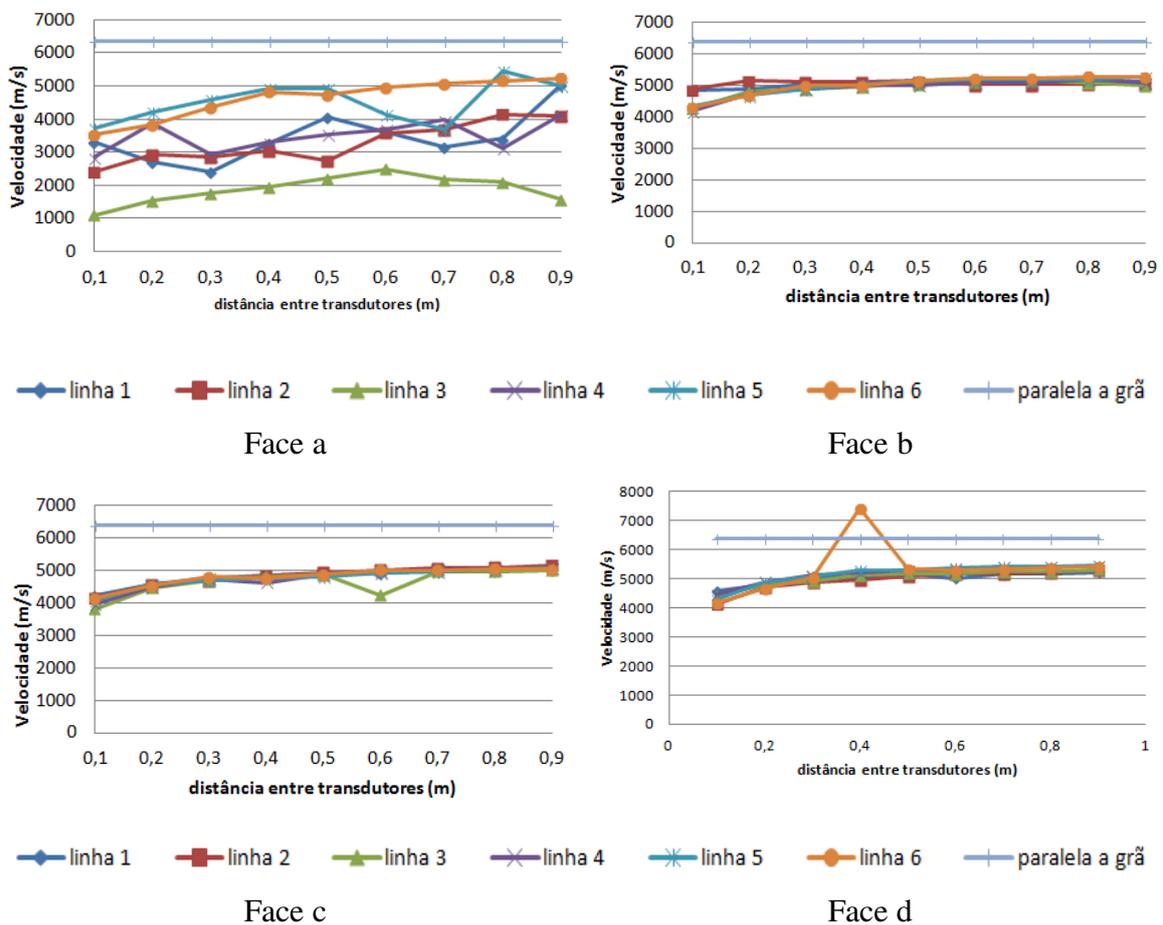
Figura 4.41: Velocidades obtidas nos ensaios indiretos nas 4 faces da Peça 2 variando-se a distância entre os transdutores. Transdutor de frequência 25 kHz.

A exceção de um oco na extremidade, esta peça está íntegra. Os resultados de velocidade na Face A confundiriam a inspeção para todos os transdutores, principalmente na frequência de 80 kHz (Figuras 4.41 a 4.44). Avaliação das fotos das seções (Figura 4.14) mostra que a face A continha a medula, além de pequenas trincas, que provavelmente são responsáveis pela obtenção de valores de velocidade baixos. Por outro lado, na extremidade onde ocorre o oco somente os transdutores de 45 kHz de faces exponenciais e de 80 kHz apresentam redução de velocidade, principalmente na face D, realmente mais próxima do oco. Esse resultado mostra outra grande deficiência do método, pois pequenos defeitos superficiais podem afetar os resultados e confundir a inspeção, possibilitando diagnósticos equivocados.

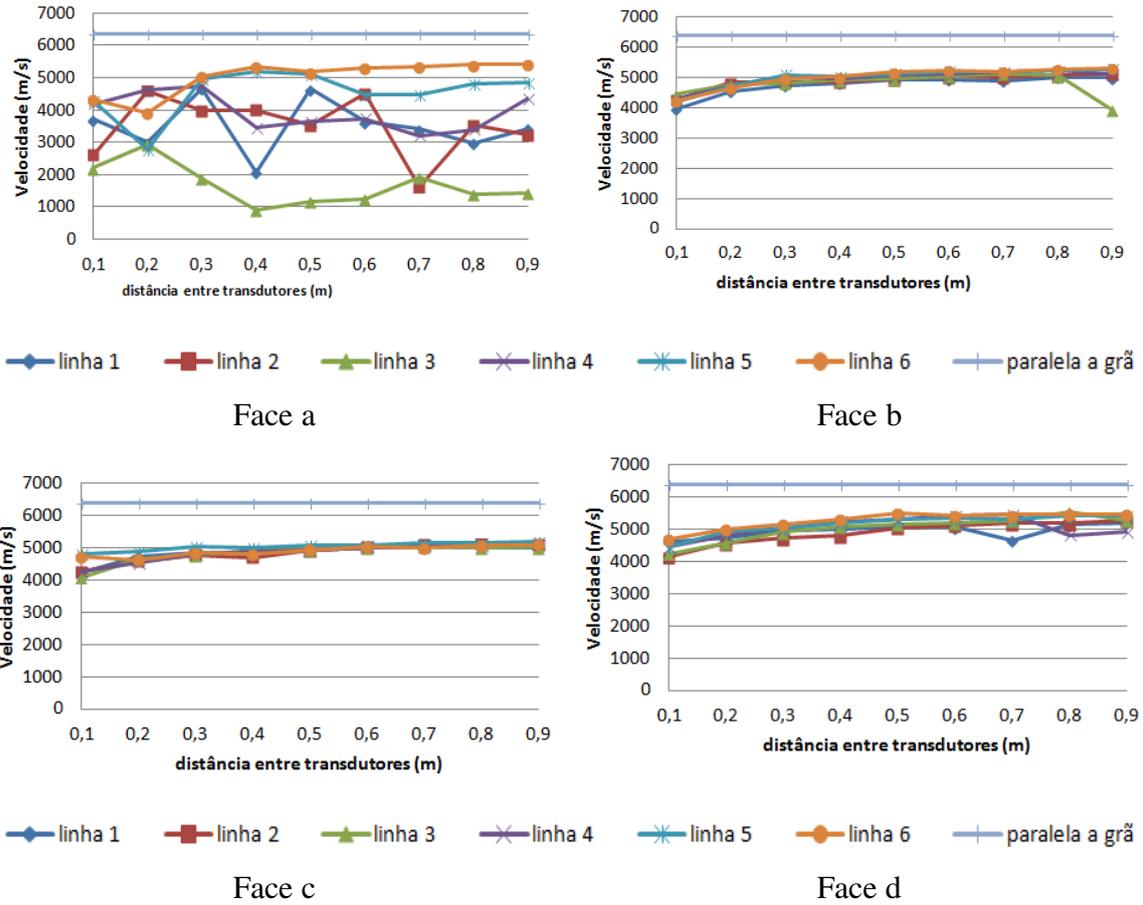
Figura 4.42: Velocidades obtidas nos ensaios indiretos nas 4 faces da Peça 2 variando-se a distância entre os transdutores. Transdutor de frequência 45 kHz.

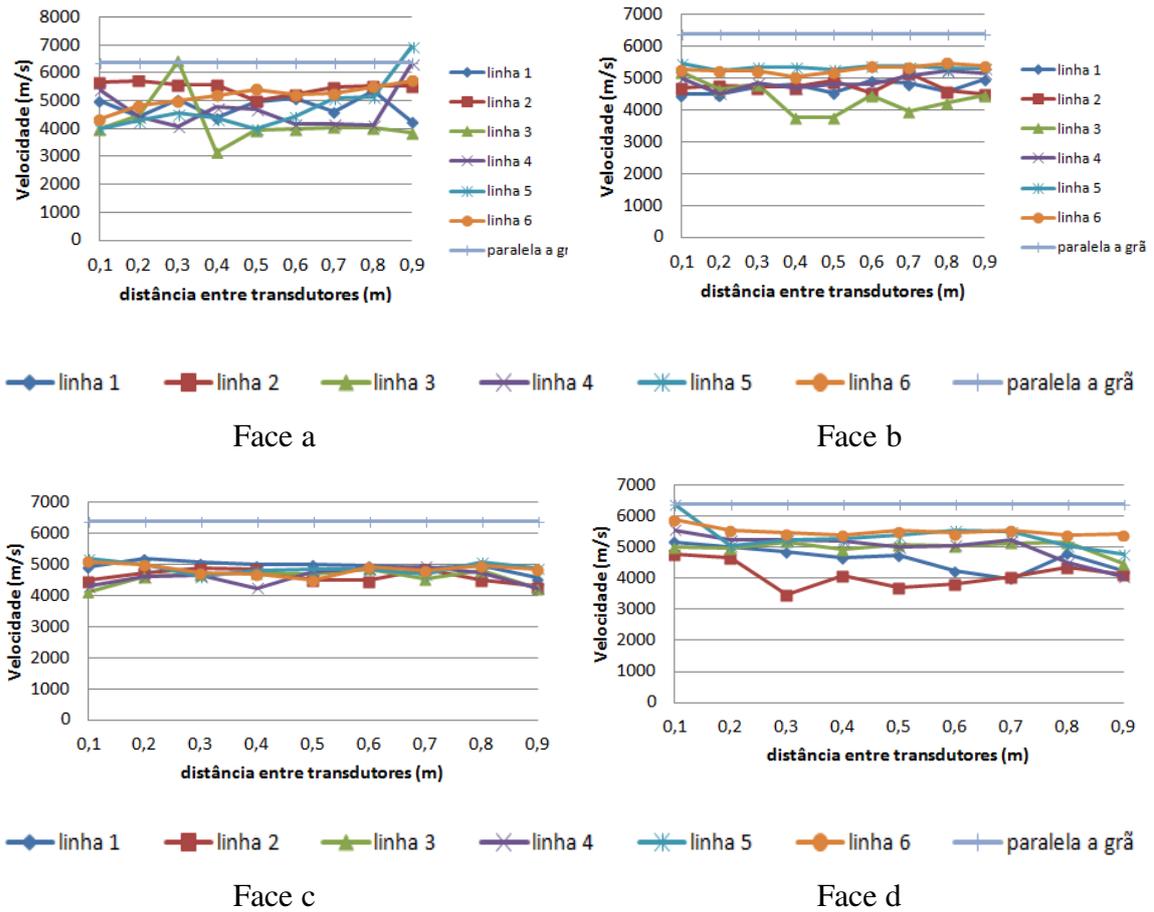
Figura 4.43: Velocidades obtidas nos ensaios indiretos nas 4 faces da Peça 2 variando-se a distância entre os transdutores. Transdutor de frequência 45 kHz face exponencial.

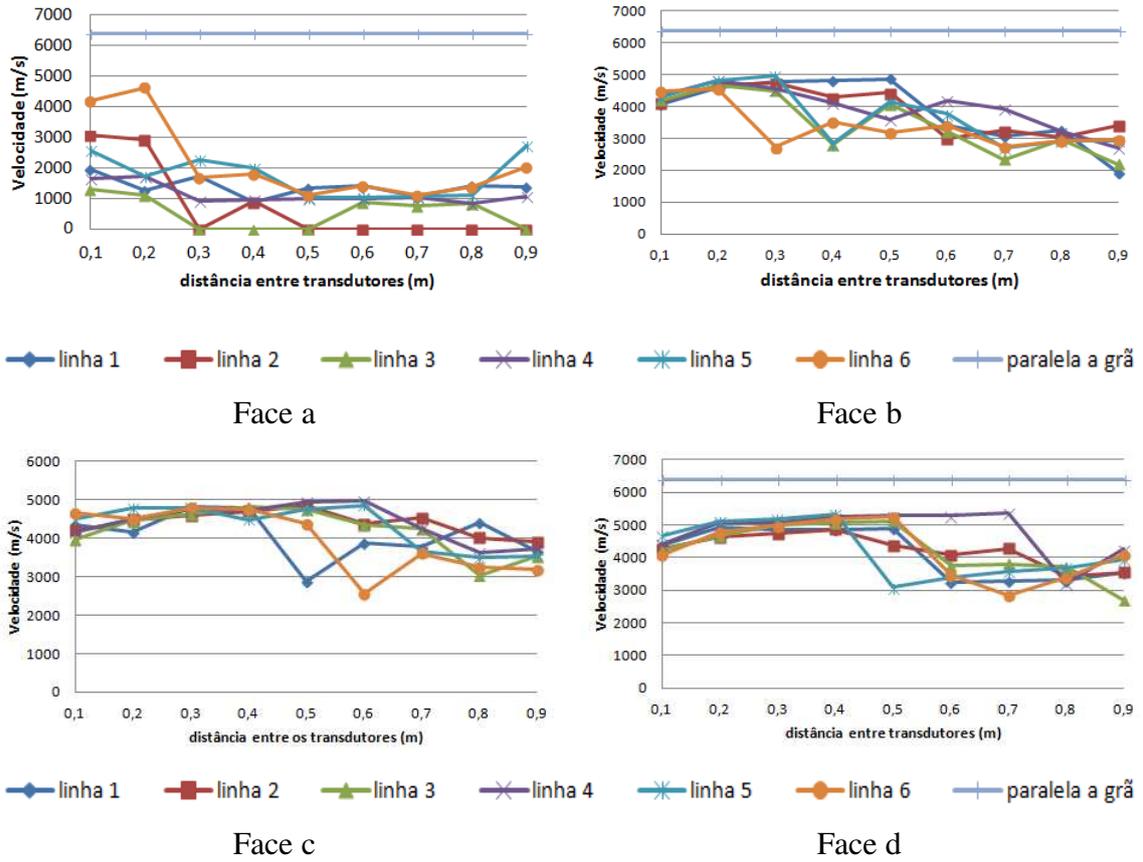
Figura 4.44: Velocidades obtidas nos ensaios indiretos nas 4 faces da Peça 2 variando-se a distância entre os transdutores. Transdutor de frequência 80 kHz.

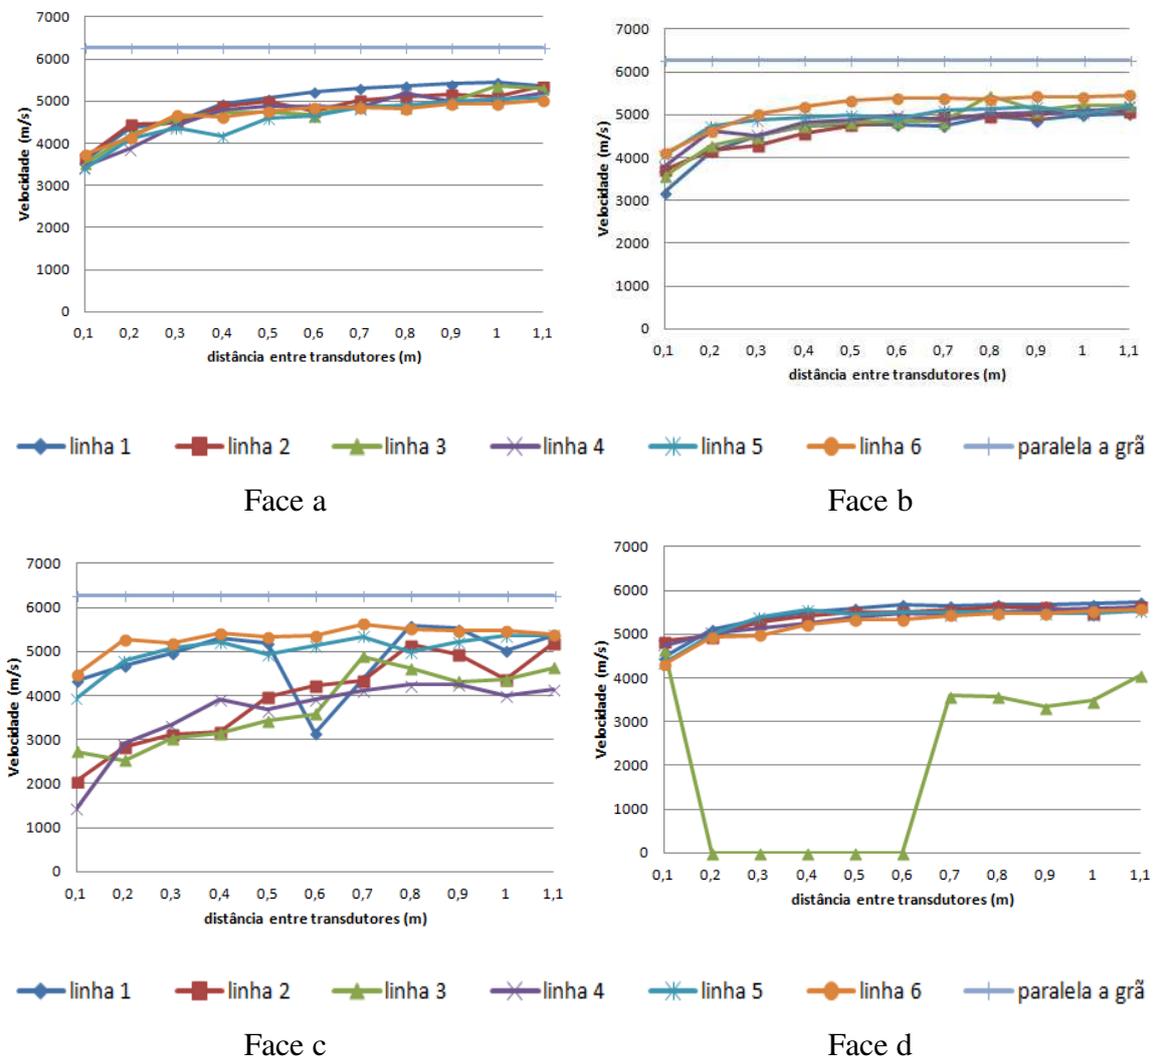
Figura 4.45: Velocidades obtidas nos ensaios indiretos nas 4 faces da Peça 3 variando-se a distância entre os transdutores. Transdutor de frequência 25 kHz.

Para o transdutor de 25 kHz os resultados dos ensaios neste pilar mostram que, nas faces A e B as velocidades estão no intervalo 5000 a 6000 m.s⁻¹, o que indicaria que o pilar está íntegro (Figura 4.45). Para a face C as linhas 1, 5 e 6 também apresentam velocidade no intervalo de peça íntegra, enquanto as demais apresentam redução de velocidade para cerca de 4000 m.s⁻¹. Na face D as velocidades se reduziram (entre 3000 e 4000 m.s⁻¹) apenas na linha 3. Esses resultados mostram que nesta frequência a onda foi bem superficial, não atingindo efetivamente o oco em todas as faces, mas somente naquela onde o oco está mais próximo da superfície como é o caso da face D (Figura 4.17).

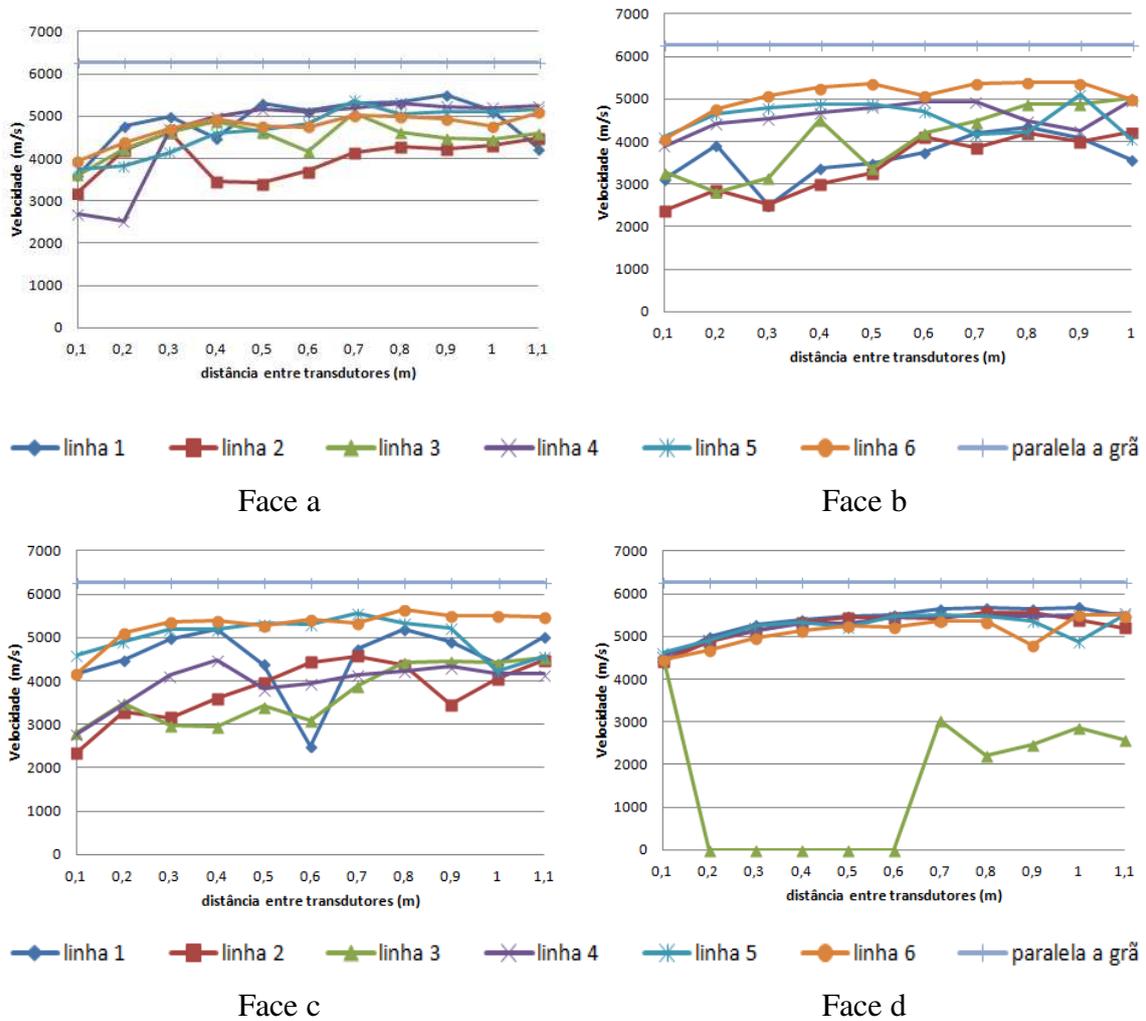
Figura 4.46: Velocidades obtidas nos ensaios indiretos nas 4 faces da Peça 3 variando-se a distância entre os transdutores. Transdutor de frequência 45 kHz – faces planas.

planas foi muito semelhante ao obtido com o transdutor de 25 kHz, mas apresentou mais sensibilidade na detecção de problemas na peça pois, além da queda acentuada na face D - linha 3, e moderada na face C – linhas 2,3 e 4, há várias linhas com velocidades menores do que 5000 m.s^{-1} também nas faces A e B (Figura 4.46).

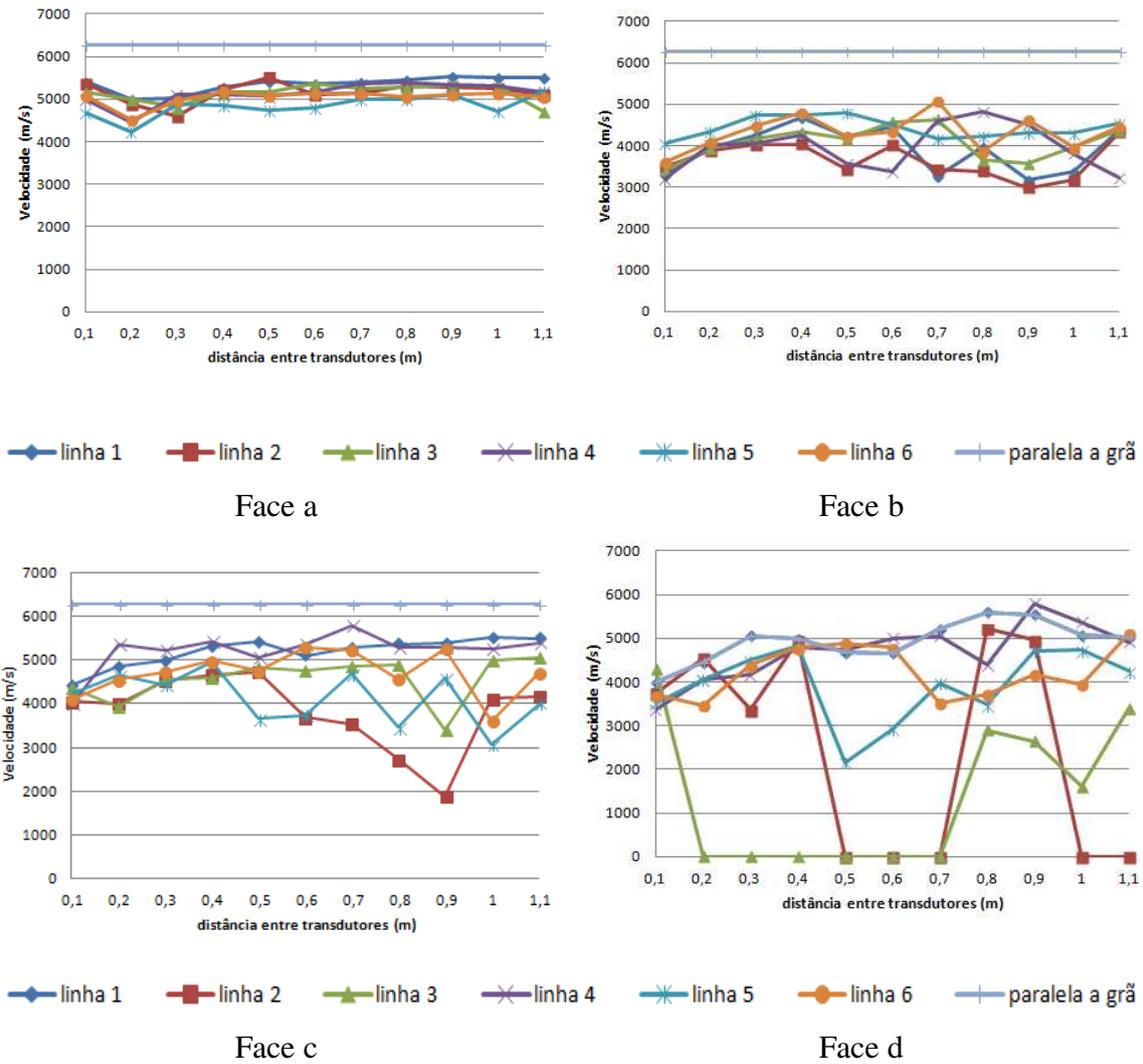
Figura 4.47: Velocidades obtidas nos ensaios indiretos nas 4 faces da Peça 3 variando-se a distância entre os transdutores. Transdutor de frequência 45 kHz – faces exponenciais.

O transdutor de 45 kHz de faces exponenciais mostrou sensibilidade ainda maior na variação da velocidade, mas como os demais, as maiores variações de velocidade ocorreram nas faces C e D (Figura 4.47).

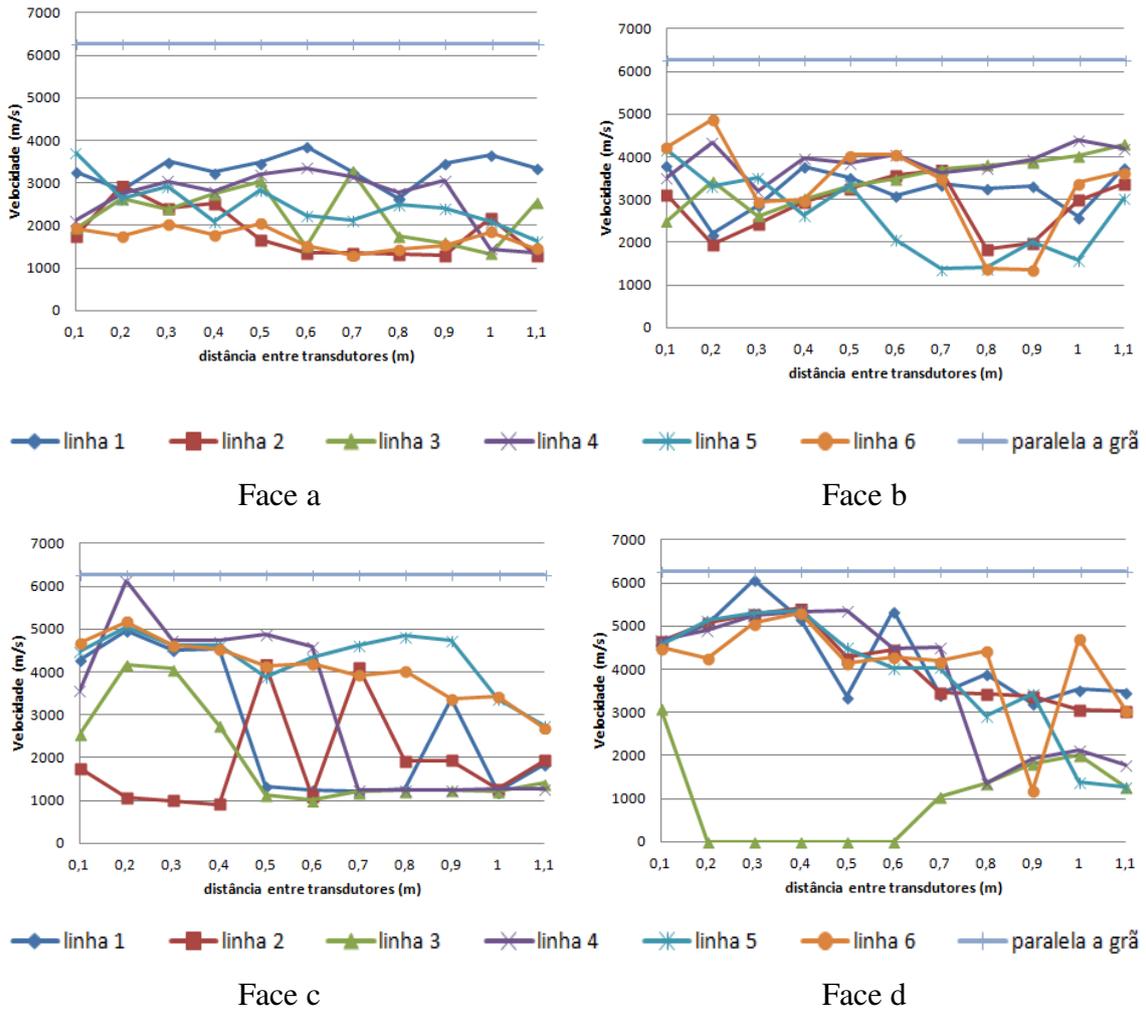
Figura 4.48: Velocidades obtidas nos ensaios indiretos nas 4 faces da Peça 3 variando-se a distância entre os transdutores. Transdutor de frequência 80 kHz – faces planas.

Para o transdutor de 80 kHz são esperadas velocidades se propagando de forma mais semelhante com a longitudinal a partir de cerca de 300 mm. Os resultados de velocidade (a partir de 300 mm), embora com grandes variações que dificultam a análise, indicam de forma clara que a peça está toda comprometida por deteriorações ou ocos, já que as velocidades em todas as linhas de medição são inferiores a $5000 \text{ m}\cdot\text{s}^{-1}$ (Figura 4.48).

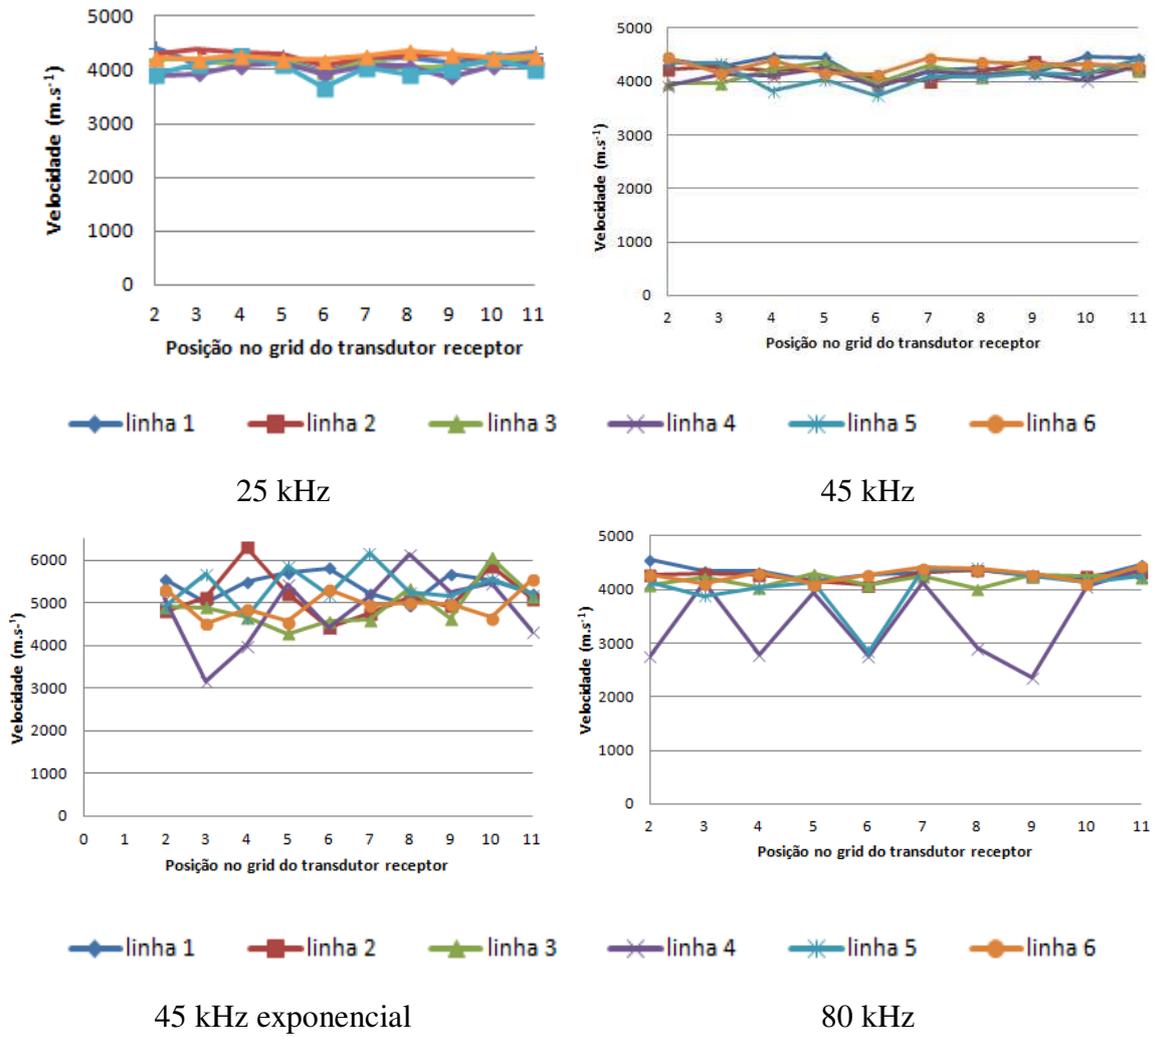
Figura 4.49: Velocidades obtidas nos ensaios indiretos, com distância fixa entre os transdutores, na Face A da Peça 1 para as diferentes frequências.

Os transdutores de 25 e de 45 kHz não indicam alterações significativas em nenhuma das faces, com velocidades variando de 3400 a 4000 m.s⁻¹ conforme a linha de medição. Os transdutores exponenciais mostraram-se maiores variações de velocidade nas Faces A e D, com velocidade mínima atingindo 2000 m.s⁻¹ na face B. Para o transdutor de 80 kHz as alterações de velocidade também ocorreram nas faces A e D, sendo na face A em todo os pontos da linha 4 e na face D apenas na linha 4, entre as seções 5 a 8, aproximadamente (Figuras 4.49 a 4.52).

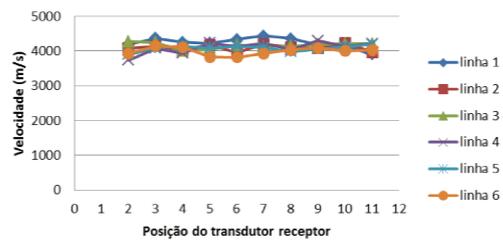
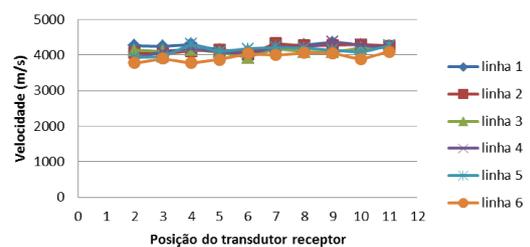
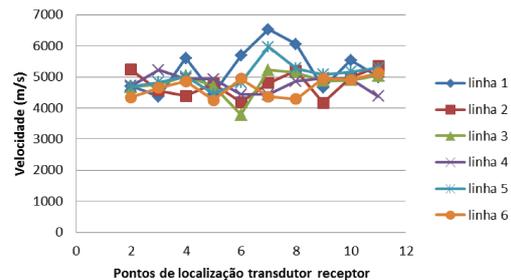
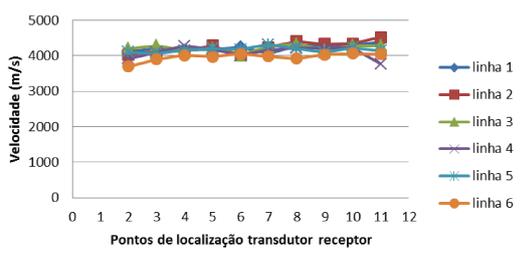
Figura 4.50: Velocidades obtidas nos ensaios indiretos, com distância fixa entre os transdutores, na Face B da Peça 1 para as diferentes frequências.

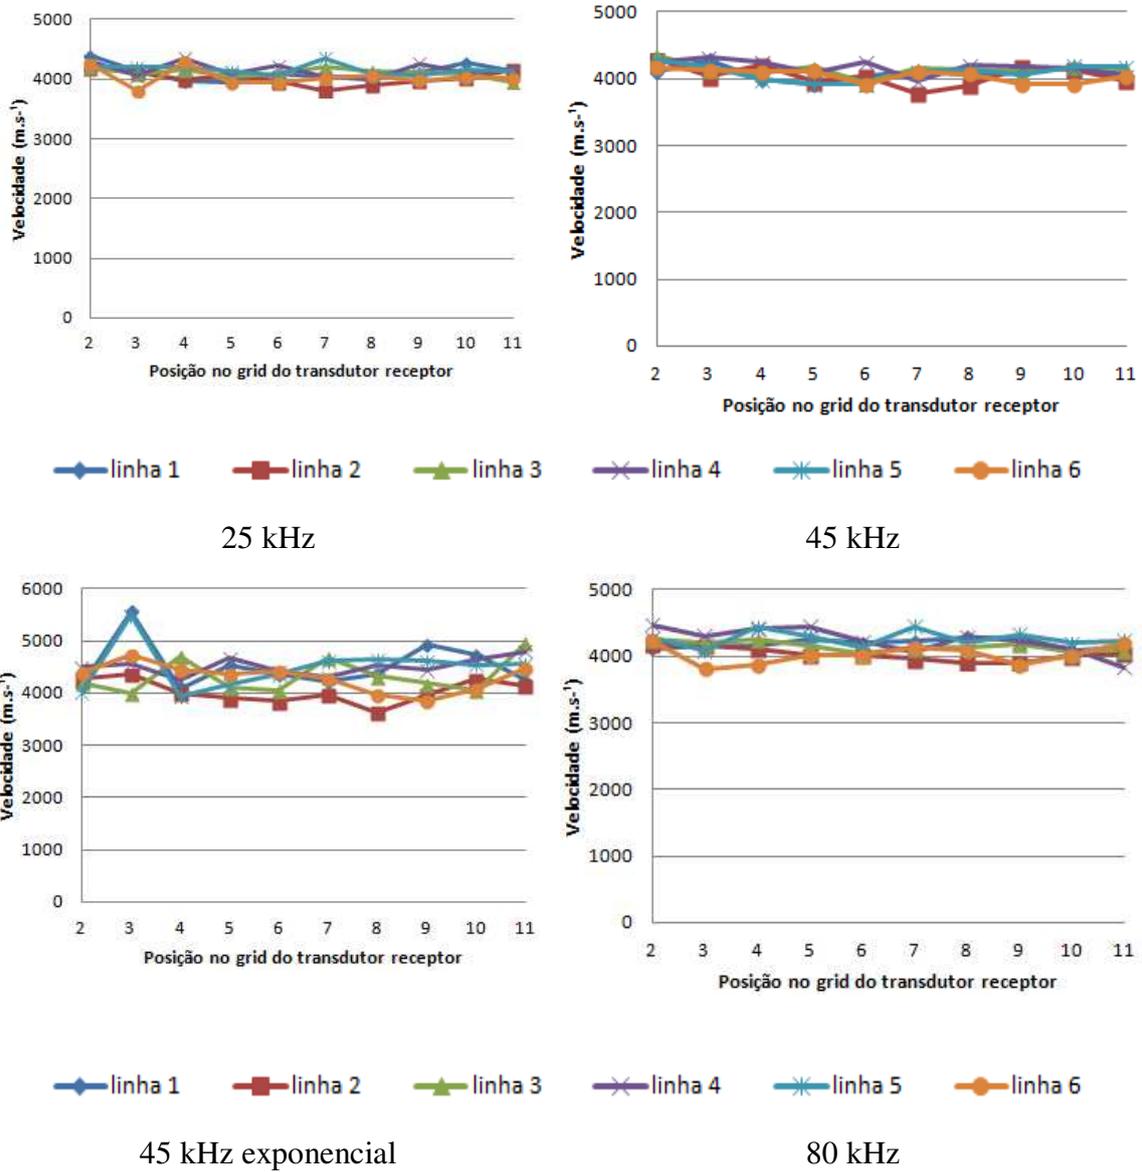
Figura 4.51: Velocidades obtidas nos ensaios indiretos, com distância fixa entre os transdutores, na Face C da Peça 1 para as diferentes frequências.

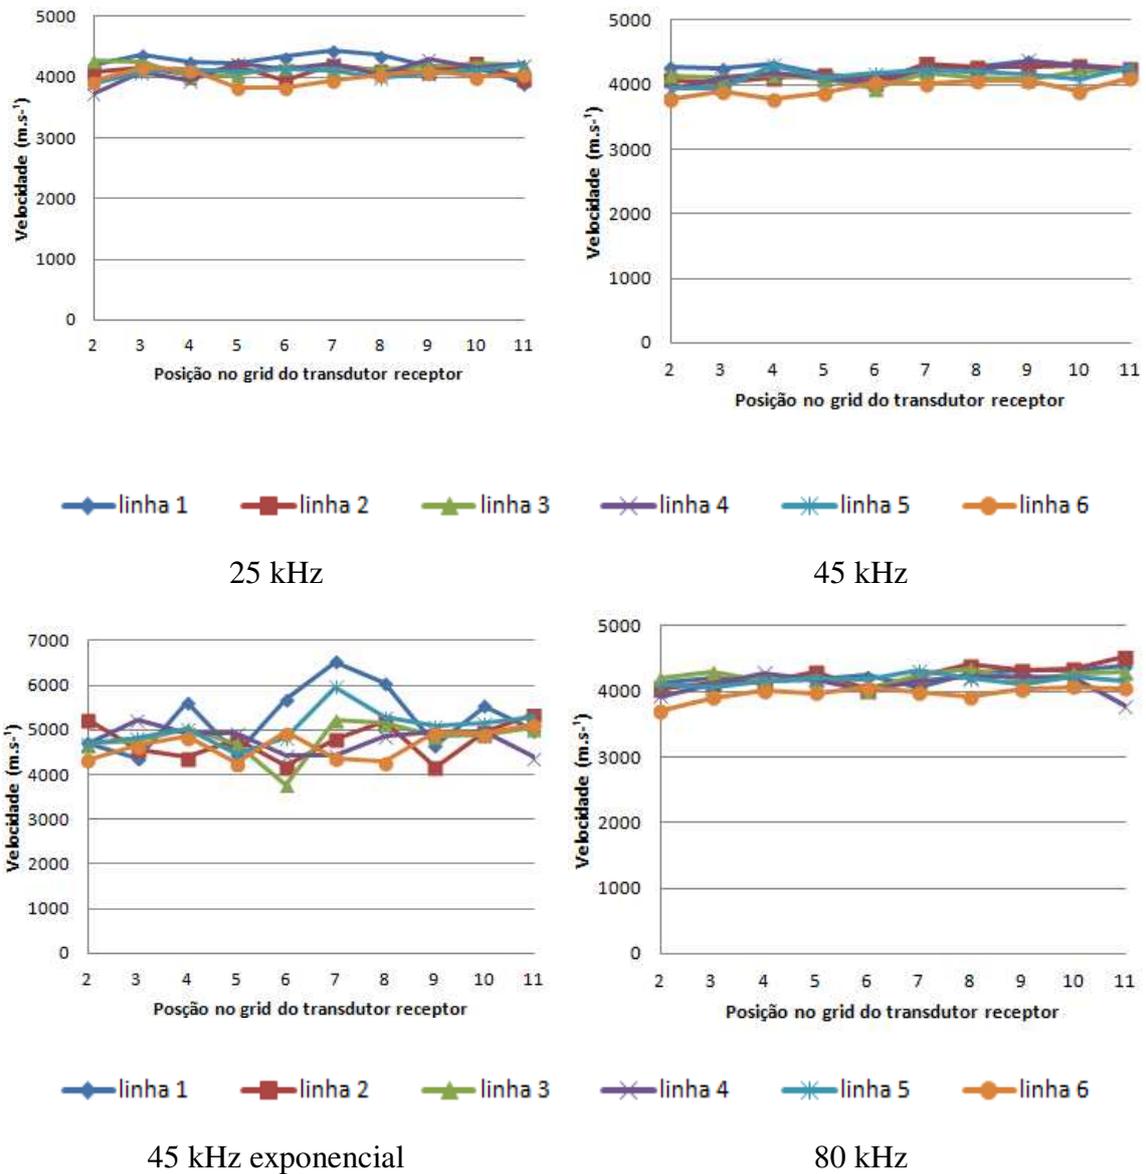
Figura 4.52: Velocidades obtidas nos ensaios indiretos, com distância fixa entre os transdutores, na Face D da Peça 1 para as diferentes frequências.

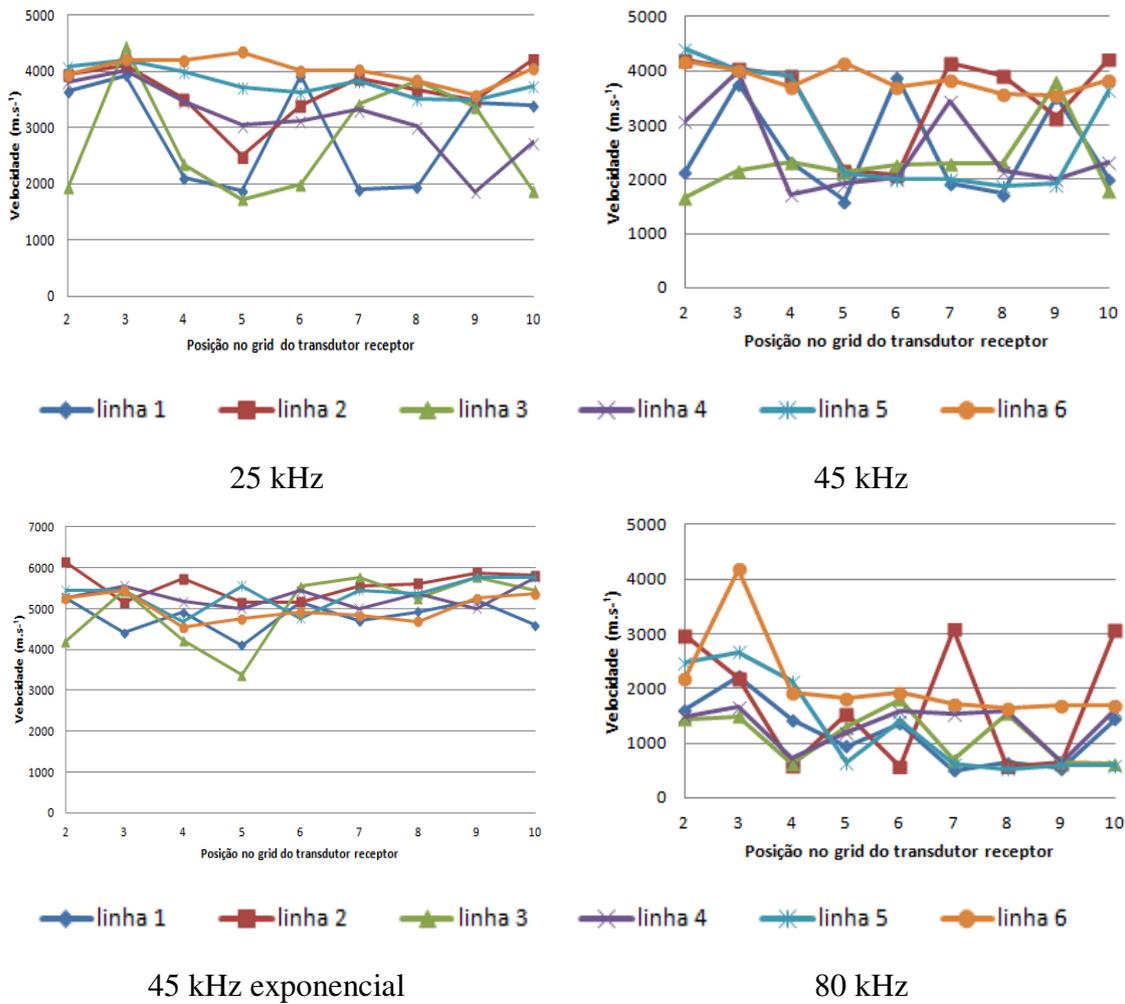
Figura 4.53: Velocidades obtidas nos ensaios indiretos, com distância fixa entre os transdutores, na Face A da Peça 2 para as diferentes frequências.

Essa peça apresentou defeitos superficiais nas faces A e B (Tabela 4.2 e Figura 4.2). Internamente a peça estava íntegra, com oco apenas na extremidade (seção 10 – Figura 4.14). No entanto, como já discutido no item anterior, a medula estava localizada na face A, onde também havia várias trincas (Figura 4.14). A medula e as trincas superficiais afetaram muito os resultados na Face A (Figura 4.53), pois em várias linhas de medição as velocidades foram muito baixas, o que não é condizente com a condição real da peça.

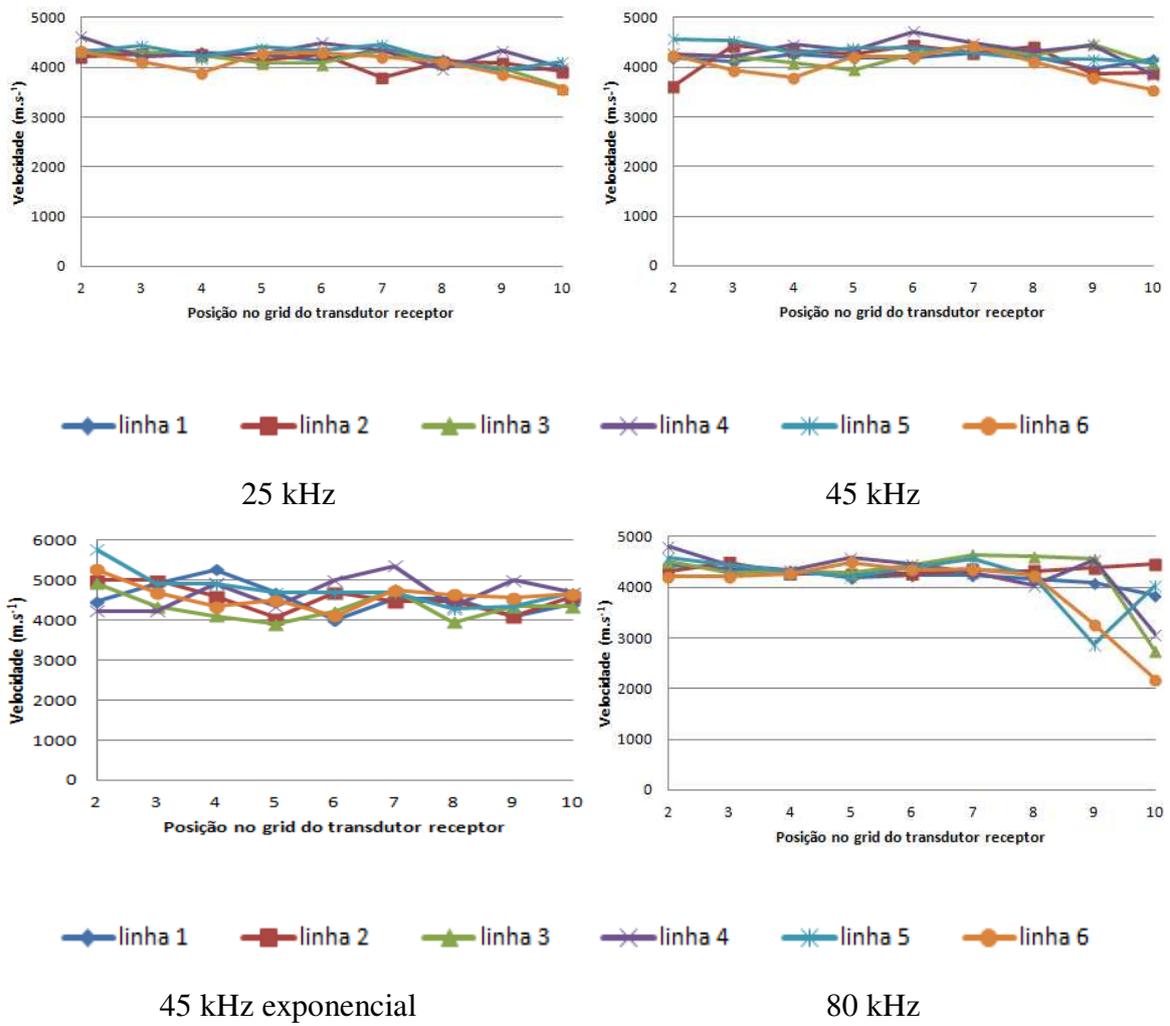
Figura 4.54: Velocidades obtidas nos ensaios indiretos, com distância fixa entre os transdutores, na Face B da Peça 2 para as diferentes frequências.

Nas demais faces (Figuras 4.54 a 4.56) há pouca variação de velocidade, que se mantém altas (por volta de 4000 m.s^{-1}). O transdutor de 80 kHz indica queda de velocidade próxima à extremidade da peça nas faces B e D, que seria compatível com o oco existente. No entanto, não é possível afirmar que esta queda de velocidade tenha sido provocada pelo oco, pois ele não está próximo da superfície, principalmente no caso da seção B (Figura 4.14) e esse tipo de medição não se mostrou apta a identificar defeitos mais internos, como foi visto na Peça 1.

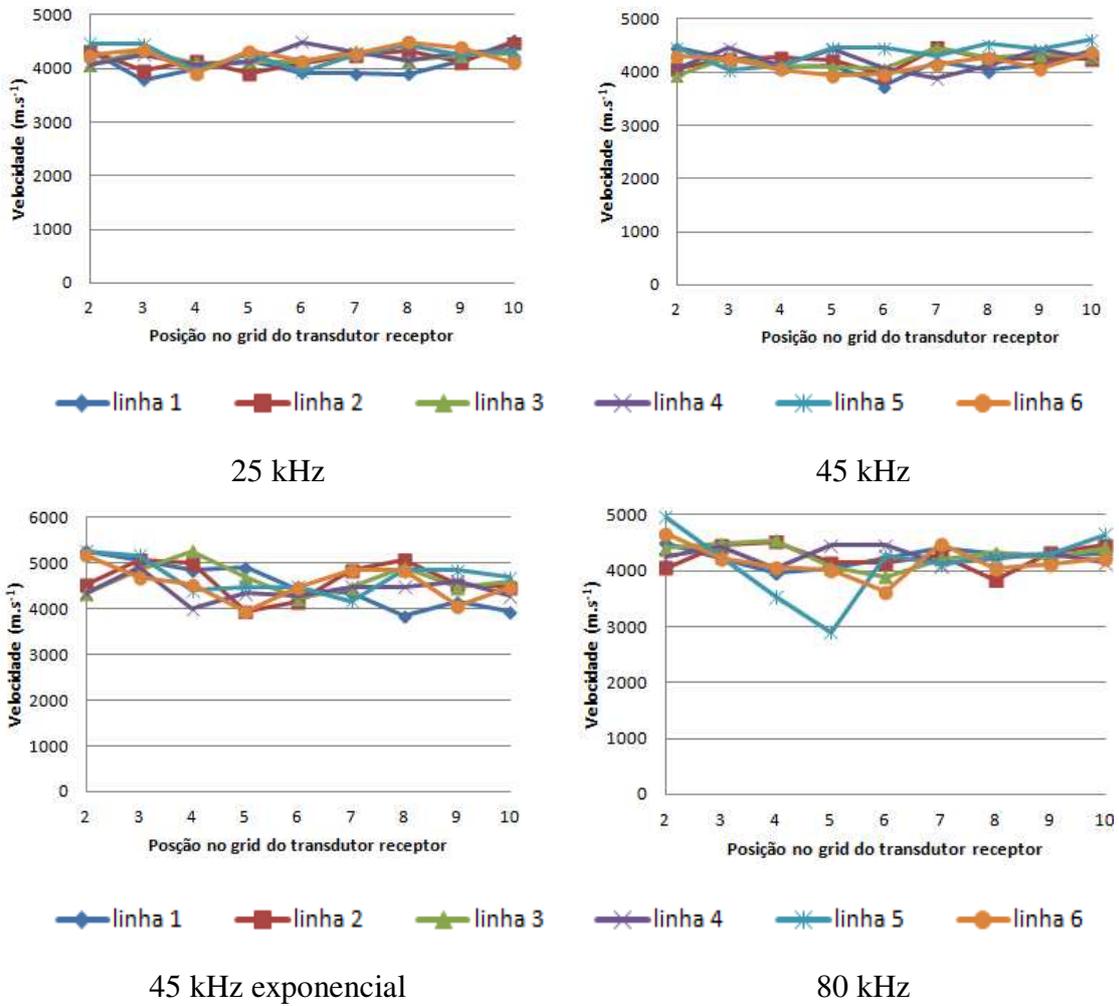
Figura 4.55: Velocidades obtidas nos ensaios indiretos, com distância fixa entre os transdutores, na Face C da Peça 2 para as diferentes frequências.

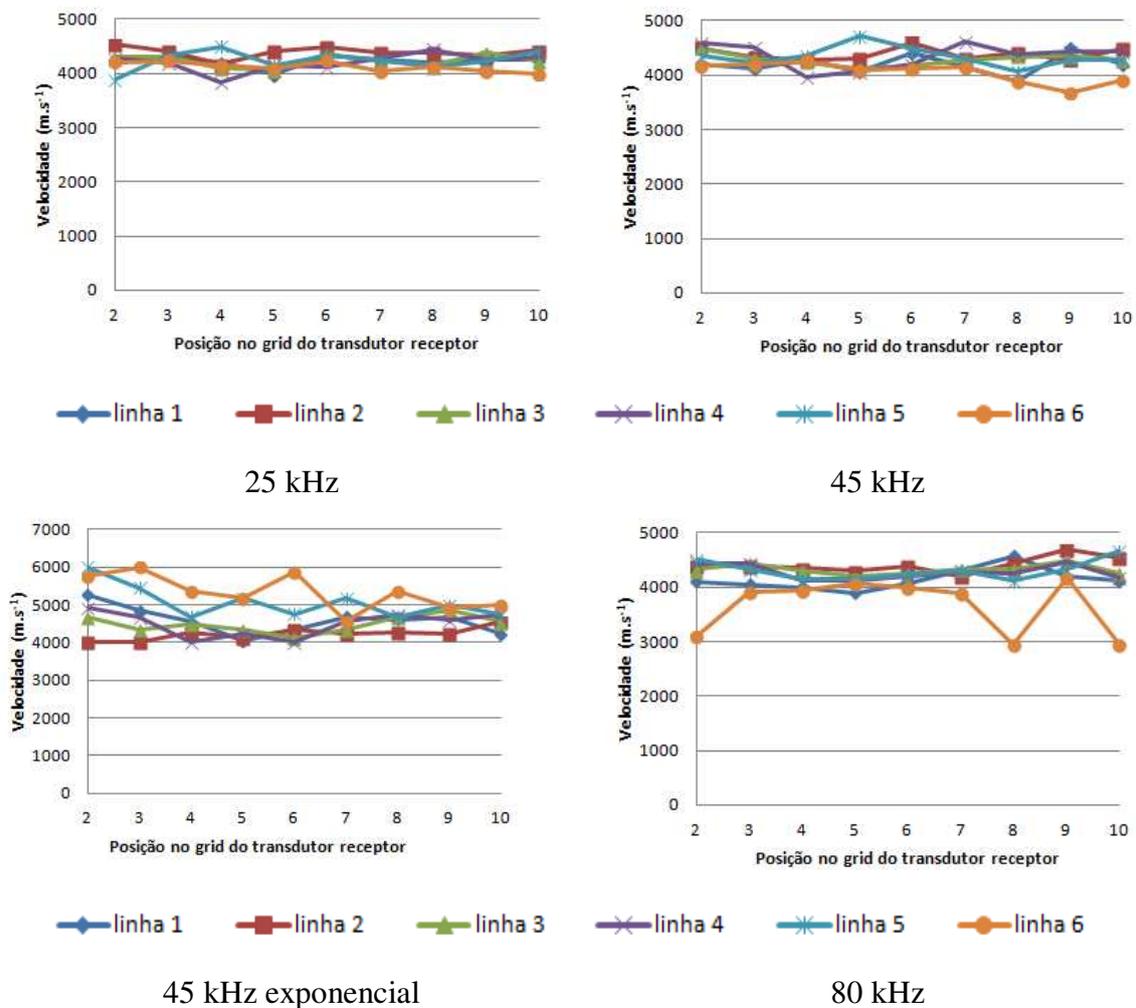
Figura 4.56: Velocidades obtidas nos ensaios indiretos, com distância fixa entre os transdutores, na Face D da Peça 2 para as diferentes frequências.
