**ASSOCIAÇÃO DE MÉTODOS NÃO DESTRUTIVOS PARA
INSPEÇÃO DE ESTRUTURAS DE MADEIRA**

UNIVERSIDADE ESTADUAL DE CAMPINAS
FACULDADE DE ENGENHARIA AGRÍCOLA

Dissertação apresentada à Faculdade de Engenharia Agrícola da Universidade Estadual de Campinas como parte dos requisitos exigidos para obtenção do título de Mestre em Engenharia Agrícola, na área de concentração de Construções Rurais e Ambiente.

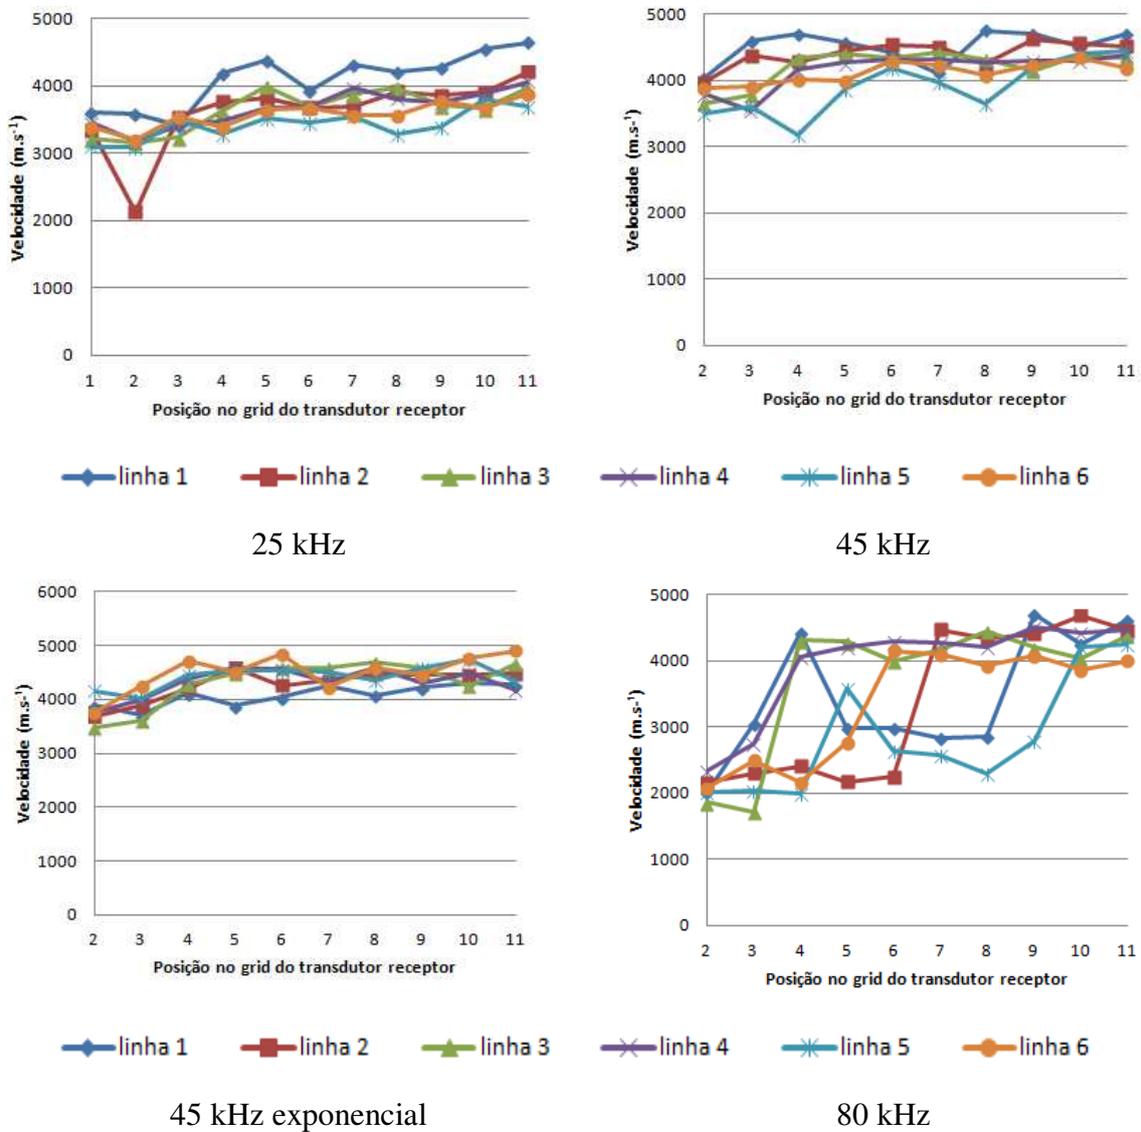
Figura 4.57: Velocidades obtidas nos ensaios indiretos, com distância fixa entre os transdutores, na Face A da Peça 3 para as diferentes frequências

resultados de velocidade, em geral, não apontaram para essa condição para as demais faces (Figuras 4.57, 4.58 e 4.60). Na face D (Figura 4.60) nas linhas onde foi possível realizar medições não foram obtidas velocidades baixas, indicativas de deteriorações graves, exceto para o transdutor de 80 kHz, mas somente em parte da extensão da peça.

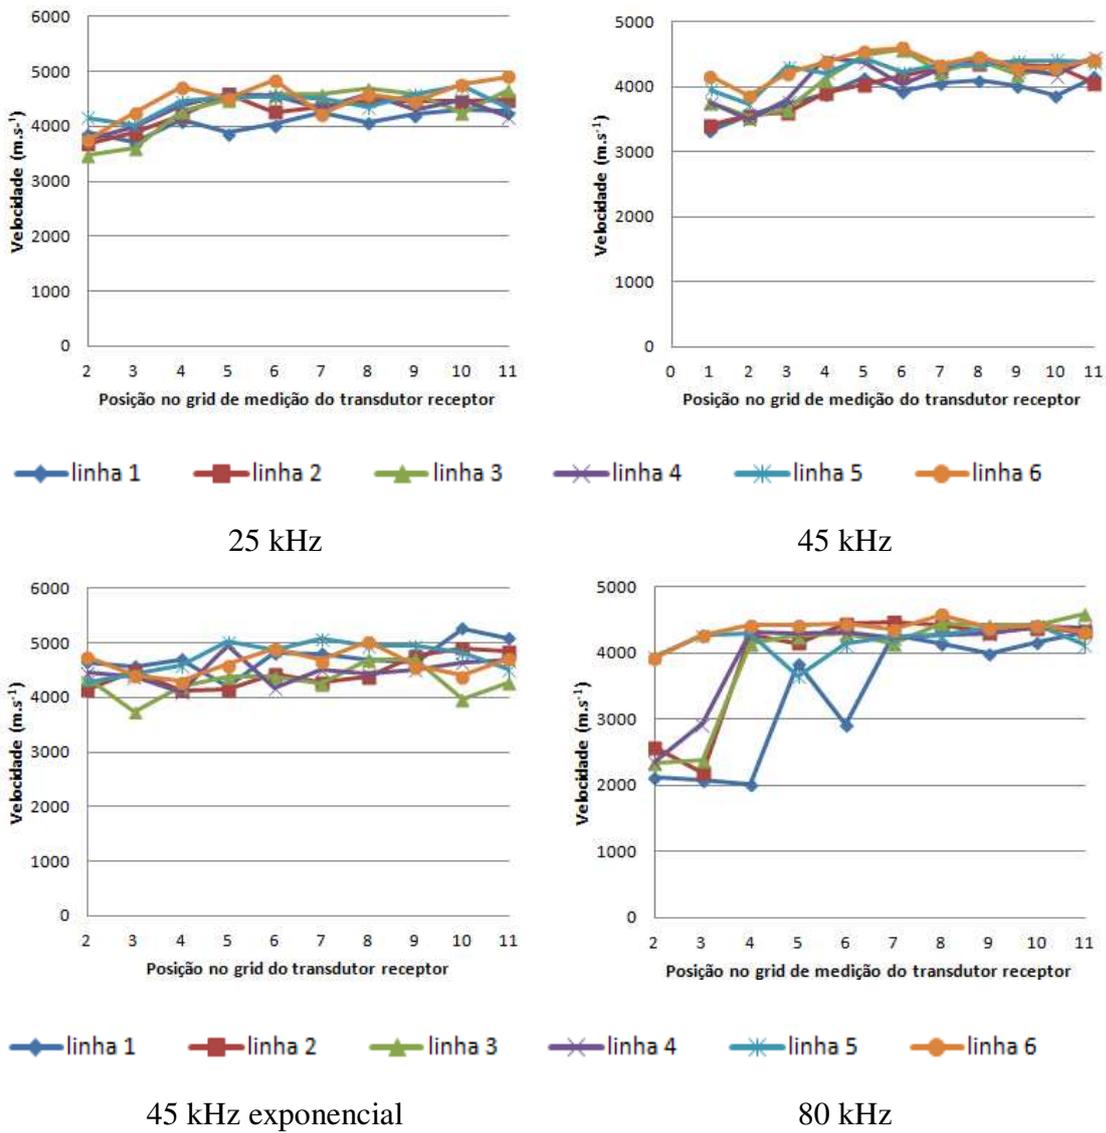
Figura 4.58: Velocidades obtidas nos ensaios indiretos, com distância fixa entre os transdutores, na Face B da Peça 3 para as diferentes frequências.

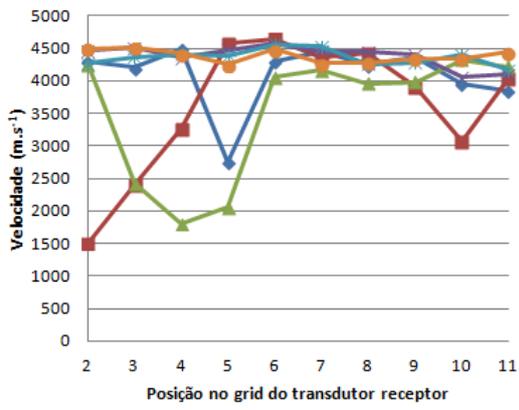
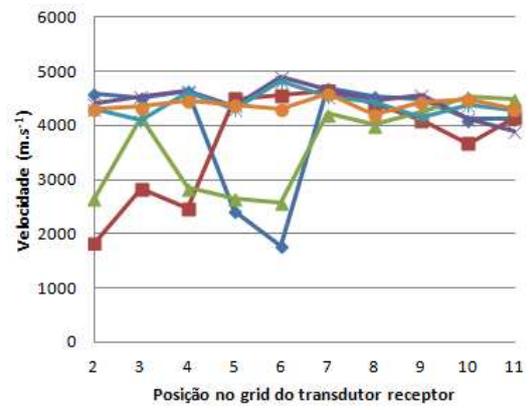
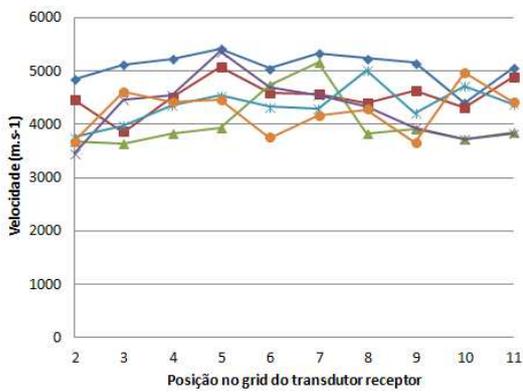
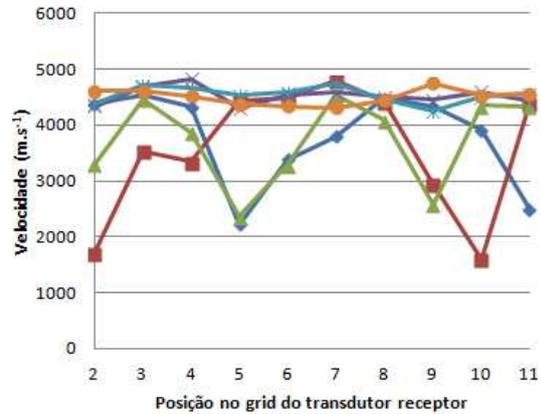
Figura 4.59: Velocidades obtidas nos ensaios indiretos, com distância fixa entre os transdutores, na Face C da Peça 3 para as diferentes frequências.

Mais uma vez se confirma que neste tipo de medição só é possível detectar deteriorações/ocos que estejam mais próximos da superfície, como é o caso da Face C (Figura 4.59), por exemplo, na qual mesmo as frequências mais baixas indicam velocidades baixas em grande parte da extensão da peça, sugerindo degradações importantes em uma inspeção. No entanto, a peça estava toda deteriorada e os

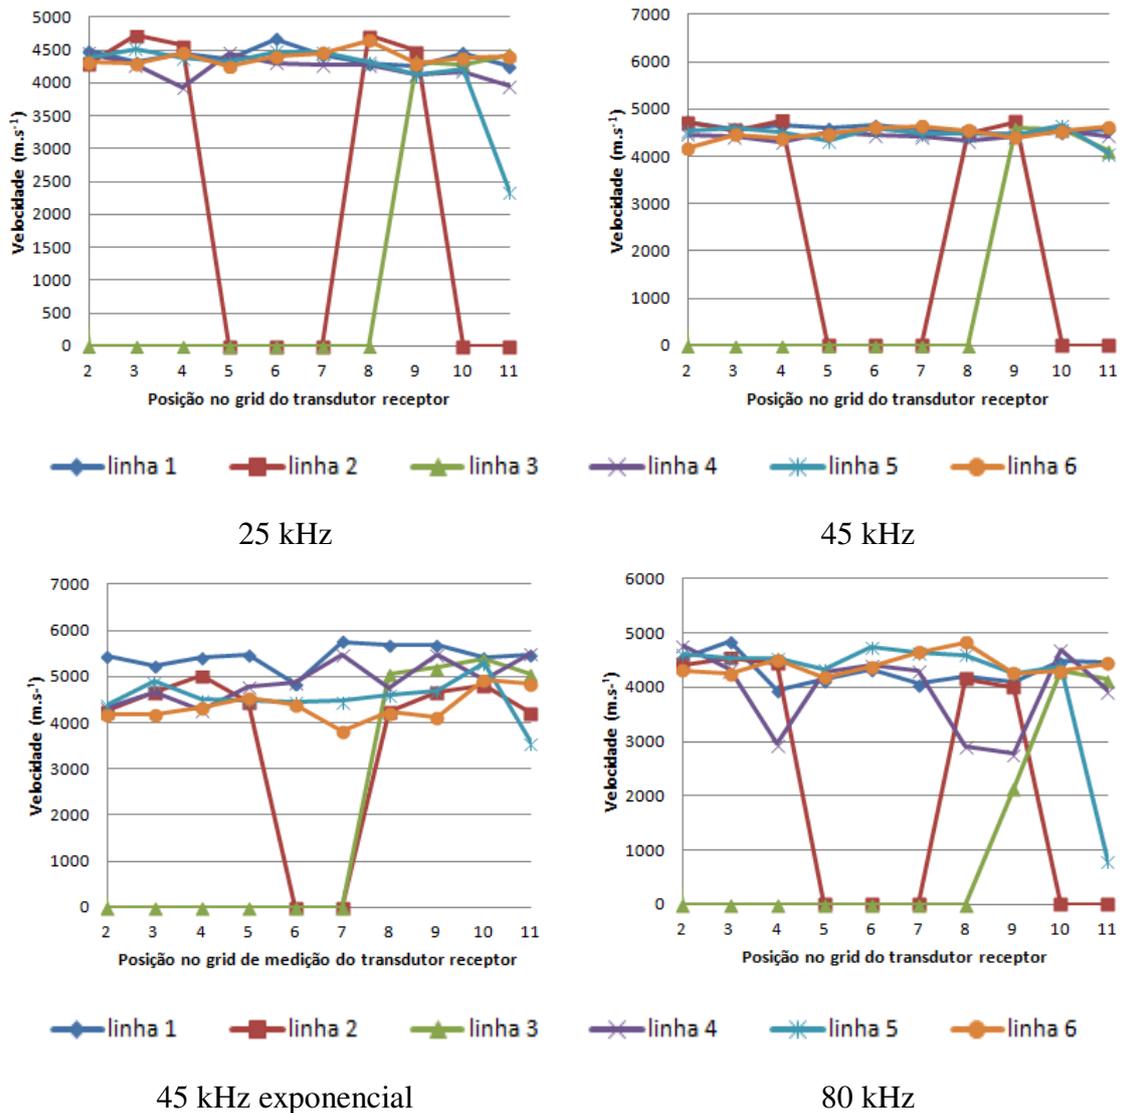
Figura 4.60: Velocidades obtidas nos ensaios indiretos, com distância fixa entre os transdutores, na Face D da Peça 3 para as diferentes frequências.

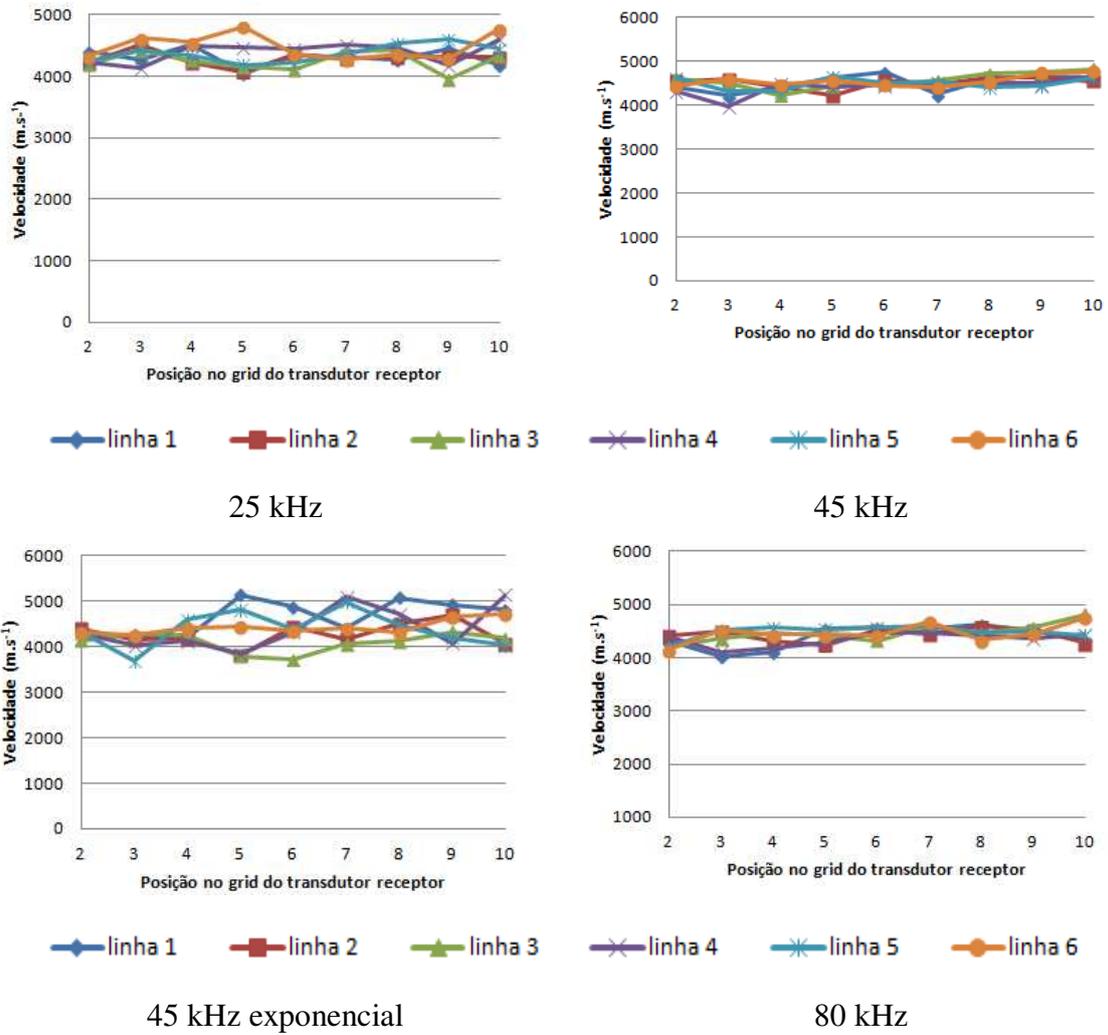
Figura 4.61: Velocidades obtidas nos ensaios indiretos, com distância fixa entre os transdutores, na Face A da Peça 4 para as diferentes frequência.

Apesar de ser a peça mais íntegra internamente, a Peça 4 apresentava vários defeitos na Face C (Tabela 4.4 e Figura 4.4). A inspeção utilizando medições indiretas com espaçamento fixo entre os transdutores indicou a integridade da peça (Figuras 4.61 a 4.64), exceto na Face C, onde houve interferência dos defeitos da própria face (Figura 4.53). Neste caso, no entanto, os defeitos foram detectados na avaliação visual e o inspetor teria condições de saber que os resultados baixos de velocidade na Face C estariam relacionados com estes defeitos.

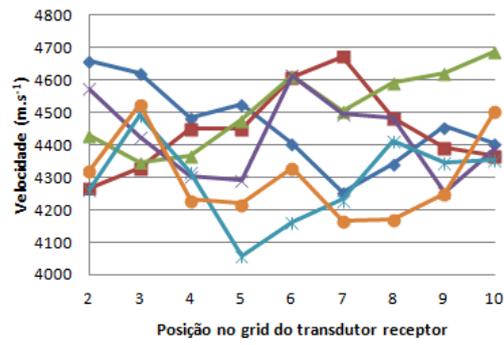
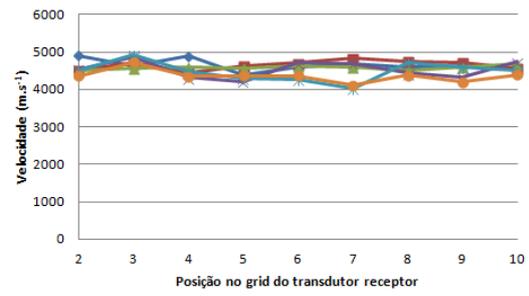
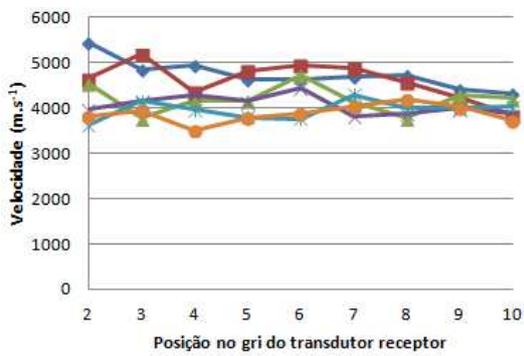
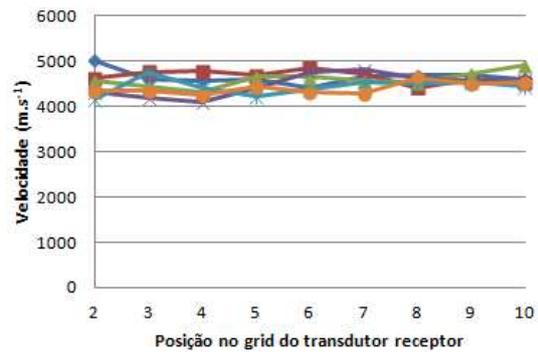
Figura 4.62: Velocidades obtidas nos ensaios indiretos, com distância fixa entre os transdutores, na Face B da Peça 4 para as diferentes frequências

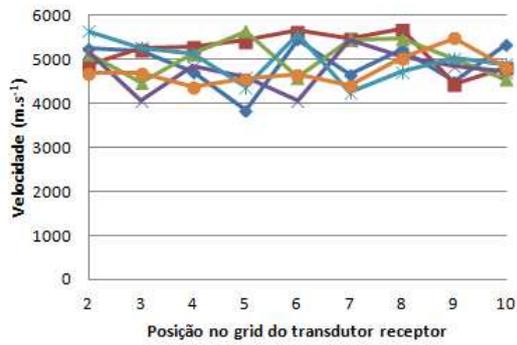
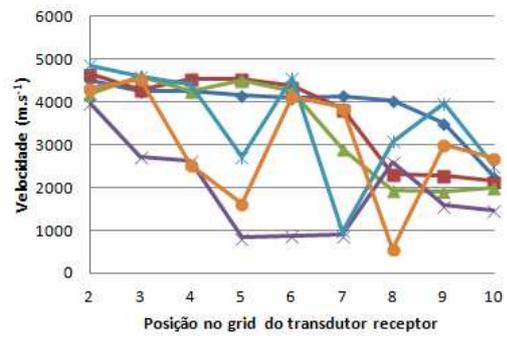
Figura 4.63: Velocidades obtidas nos ensaios indiretos, com distância fixa entre os transdutores, na Face C da Peça 4 para as diferentes frequências.

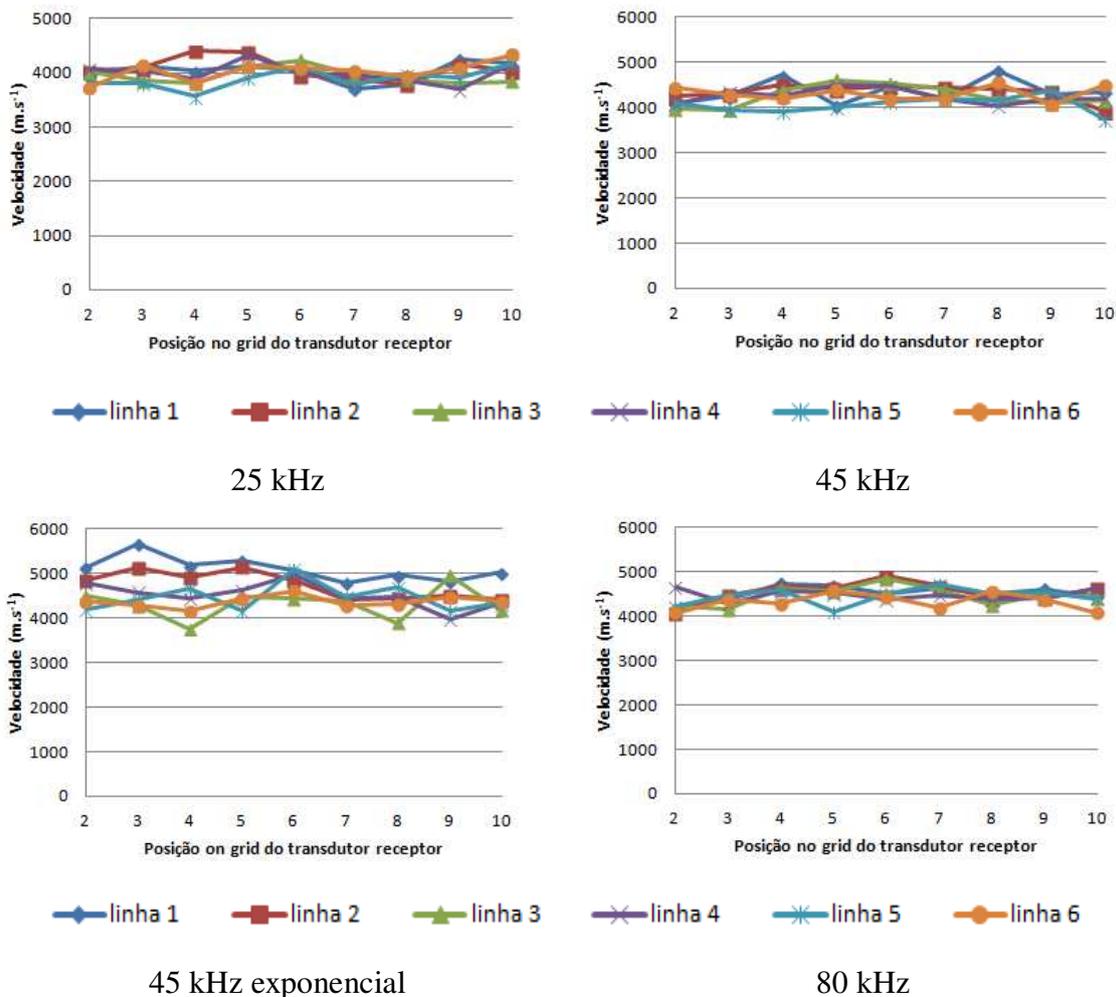
Figura 4.64: Velocidades obtidas nos ensaios indiretos, com distância fixa entre os transdutores, na Face D da Peça 4 para as diferentes frequências.

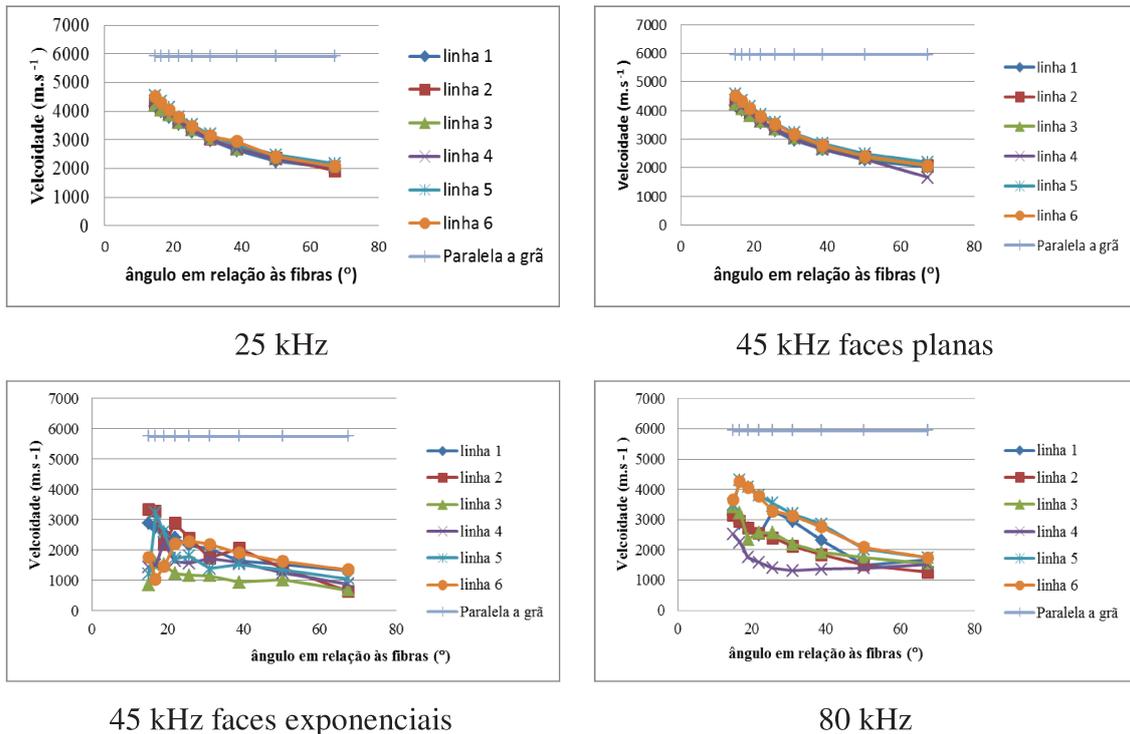
Figura 4.65: Comportamento da velocidade em função do ângulo de propagação das ondas em relação às fibras nas medições semidiretas da Face A para a Face C.

Os gráficos das Figuras 4.65 e 4.66 mostram que, para os transdutores de 25 kHz e 45 kHz não houve dispersão da onda, nem para a propagação da face A para a face C, nem da face B para a face D. Por outro lado, o comportamento da onda foi muito disperso para o transdutor de faces exponenciais 45 kHz para as propagações AC e BD e para o transdutor de 80 kHz, na propagação de A para C.

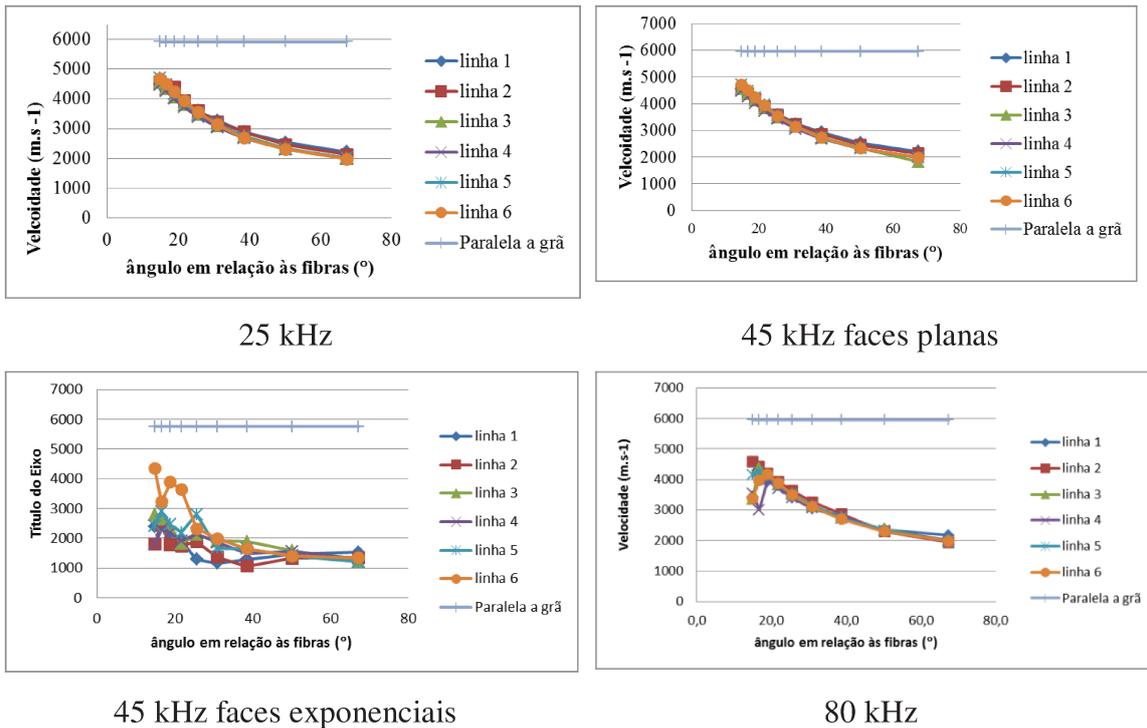
Figura 4.66: Comportamento da velocidade em função do ângulo de propagação das ondas em relação às fibras nas medições semidiretas da Face B para a Face D.

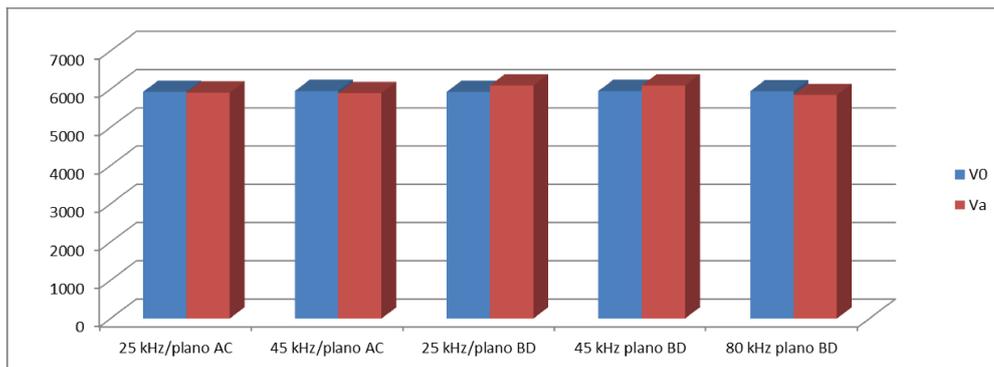
Figura 4.67: Velocidades médias obtidas de forma direta na direção paralela às fibras (V0) e velocidades obtidas de forma semidireta (Va).

Arriaga *et al.* (2009) obtiveram relação de 0,98 entre a velocidade obtida de forma indireta corrigida e direta, considerando a equação citada. Utilizando-se a equação proposta pro Arriaga *et al.* (2009) e o K_α de 0,028 obtido nesta pesquisa, os valores de velocidade obtidos de forma indireta, corrigidos, se aproximam muito dos valores obtidos de forma indireta para todas as frequências. A relação média entre as velocidades mensuradas de forma indireta (corrigidas) e direta foi de 1,00 com CV de 2,1%, considerando as frequências 25 e 45 kHz transdutor plano nas direções AC e BD e a frequência de 80 kHz na direção BD (Figura 4.67).

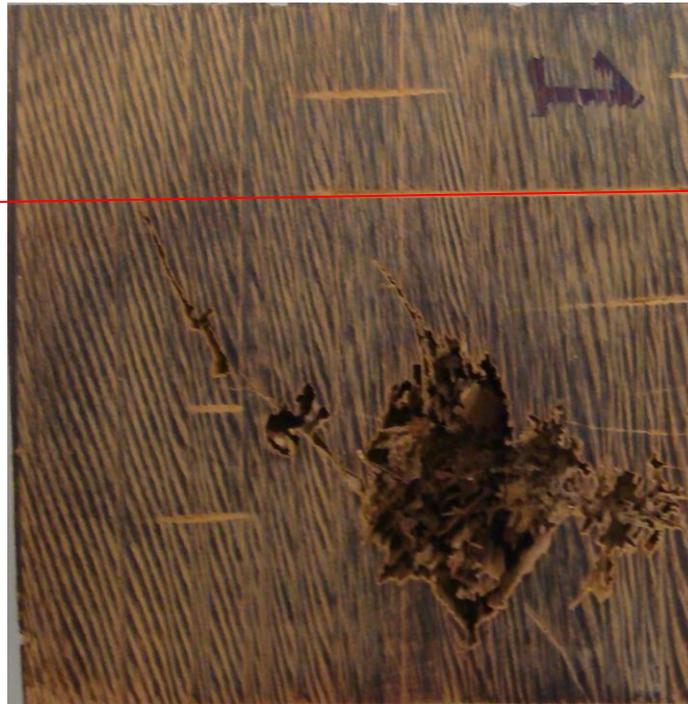
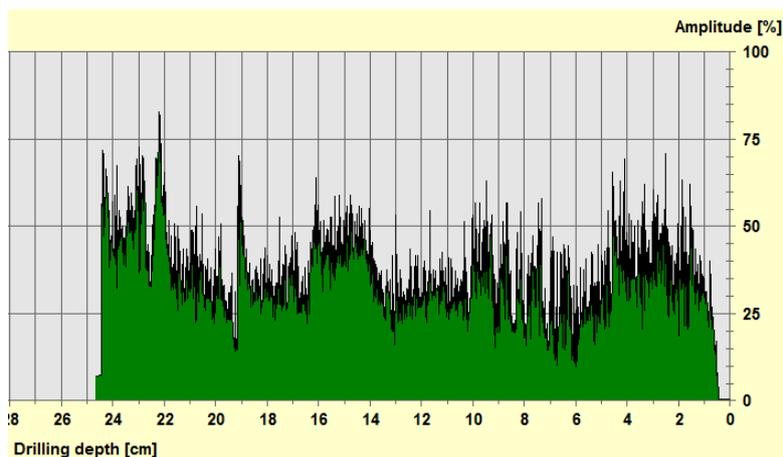
Figura 4.68: Foto da Seção 6 da peça 1, com destaque (linha vermelha) para a posição da agulha na furação (a) e gráfico gerado pelo resistógrafo nesta mesma posição (b).

Pode ser observado que nas zonas sem indicação de defeito aparente, apesar da amplitude em geral estar abaixo de 50% não se verificam grandes quedas ou faixas com amplitude zero (Figura 4.68).

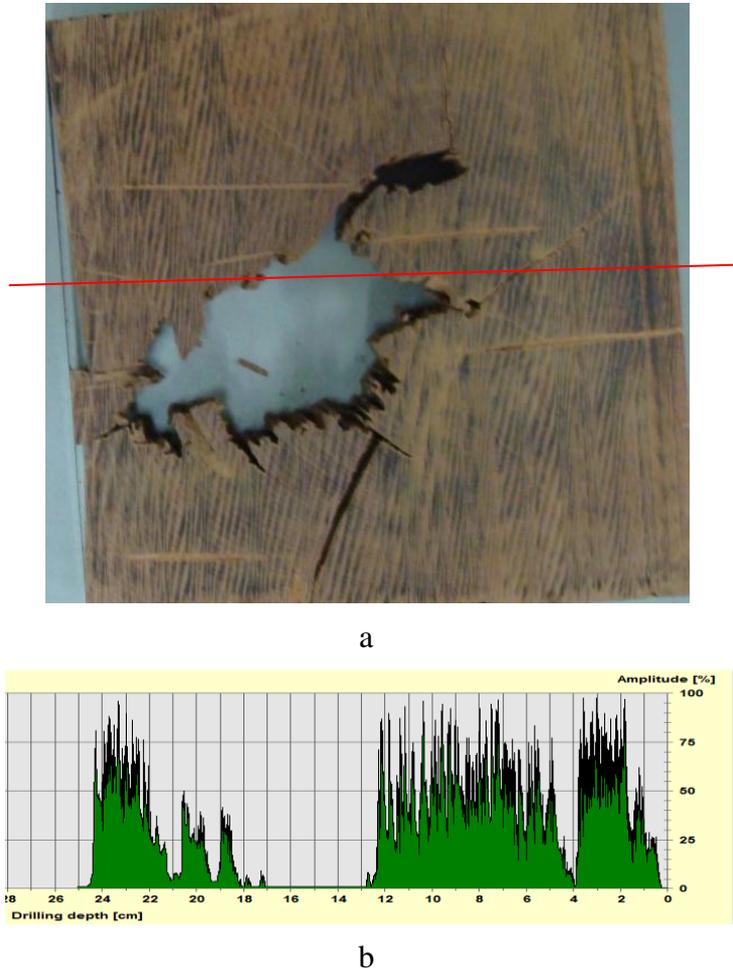
Figura 4.69:Foto da Seção 1 da Peça 1 com destaque (linha vermelha) para a posição da agulha na furação (a) e gráfico gerado pelo resistógrafo nesta mesma posição (b).

Por outro lado, na região do defeito 1 (Figura 4.69), que visualmente indica a existência de uma fenda (Figura 4.1), há quedas acentuadas de amplitude (4 cm, 19 cm e 21 cm) e amplitude zero (dos 13 cm aos 17 cm), indicativas de deterioração/fenda e oco, respectivamente. A região do defeito 1 equivale a seção 1, que efetivamente tem um oco (Figura 4.69). A dimensão do oco indicada pelo resistógrafo é menor do que a dimensão real. Como essa peça quebrou ao executar o corte da seção, é possível que quando o

ensaio foi realizado houvesse um fechamento entre o oco maior e o menor, resultando a imagem gerada pelo resistógrafo (Figura 4.69). Visualmente não se observa qualquer deterioração/fenda na região correspondente a 4 cm de medição, com queda acentuada de amplitude.

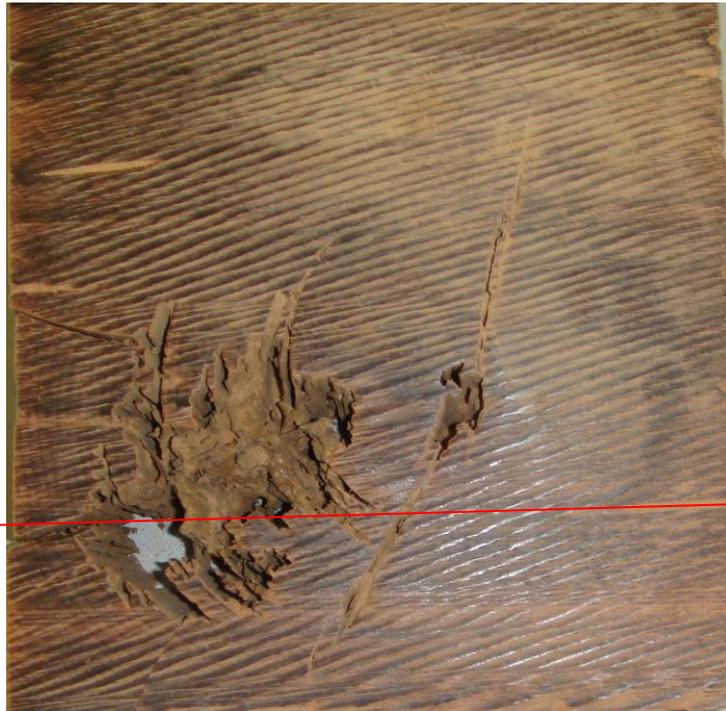
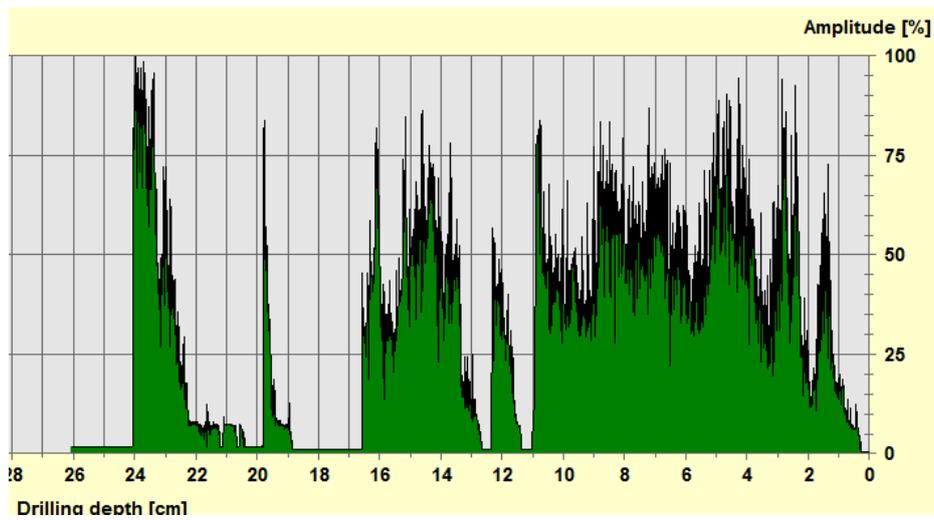
Figura 4.70:Foto da Seção 8 com destaque (linha vermelha) para a posição da agulha na furação (a) e gráfico gerado pelo resistógrafo nesta mesma posição (b).

No caso do defeito número 5, nas seções 8 e 9 (Figuras 4.70 e 4.71), os ocos podem ser visualizados no gráfico gerado pelo resistógrafo, e as zonas com fendas também apresentaram queda acentuada de amplitude (próximo de zero). Na seção 8 há uma zona deteriorada, mas não ocada, que no gráfico do resistógrafo apresenta-se com aparência semelhante às zonas sem deterioração, tanto quando comparada com a imagem do resistógrafo da própria seção (Figura 4.70) quanto da região fora da zona de defeitos (Figura 4.68). Esse comportamento poderia gerar interpretação errada durante uma inspeção.

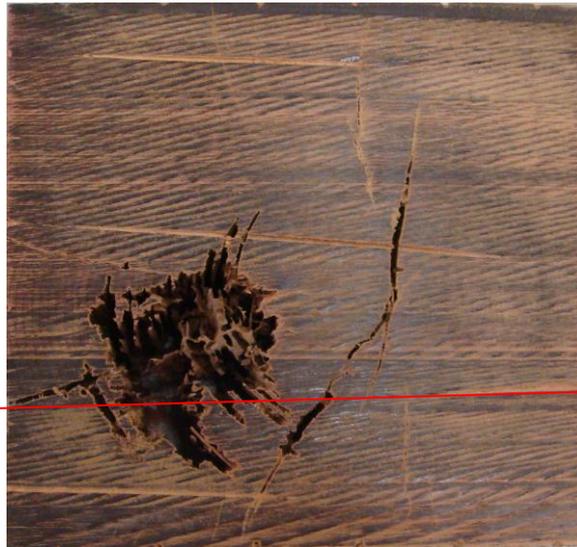
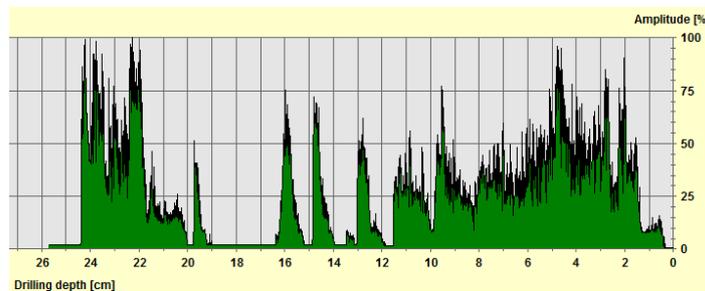
Figura 4.71: Foto da Seção 9 com destaque (linha vermelha) para a posição da agulha na furação (a) e gráfico gerado pelo resistógrafo nesta mesma posição (b).

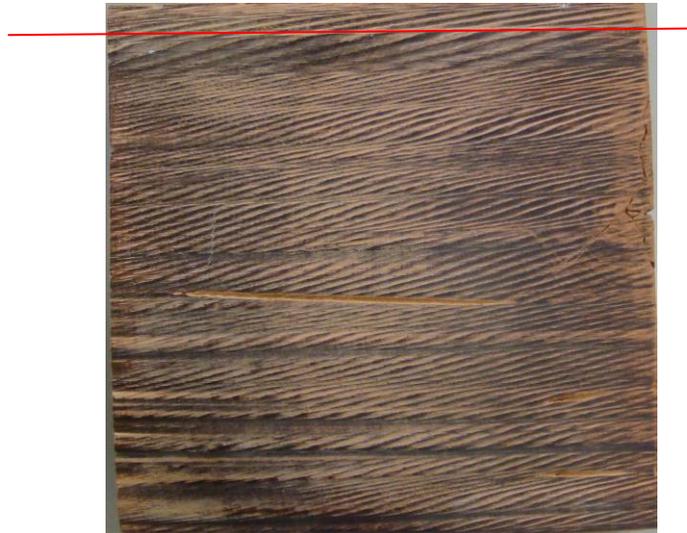
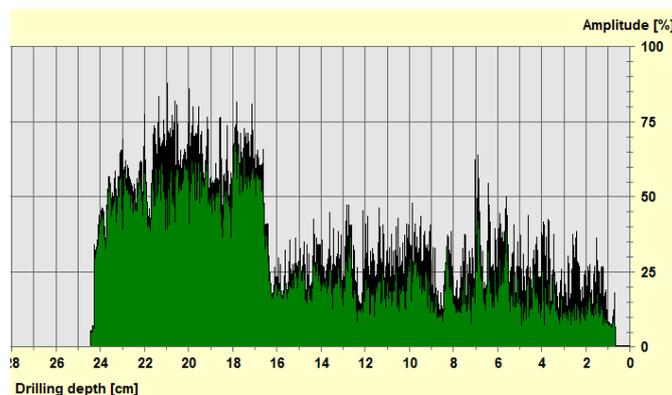
Figura 4.72: Foto da Seção 1 da Peça 2 com destaque (linha vermelha) na posição da furação (a) e gráfico gerado pelo resistógrafo na mesma posição (b).

não se verifica nenhuma zona com valores próximos a zero. Não há nenhum sinal de deterioração na seção 1, correspondente ao ensaio com o resistógrafo, de forma que a queda de amplitude deve ser em razão da medula e da zona em torno dela, com presença de madeira juvenil (Figura 4.72).

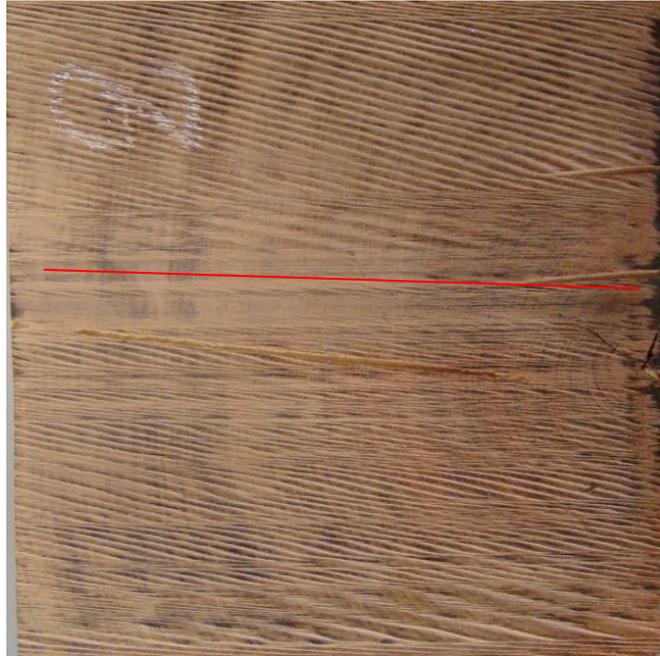
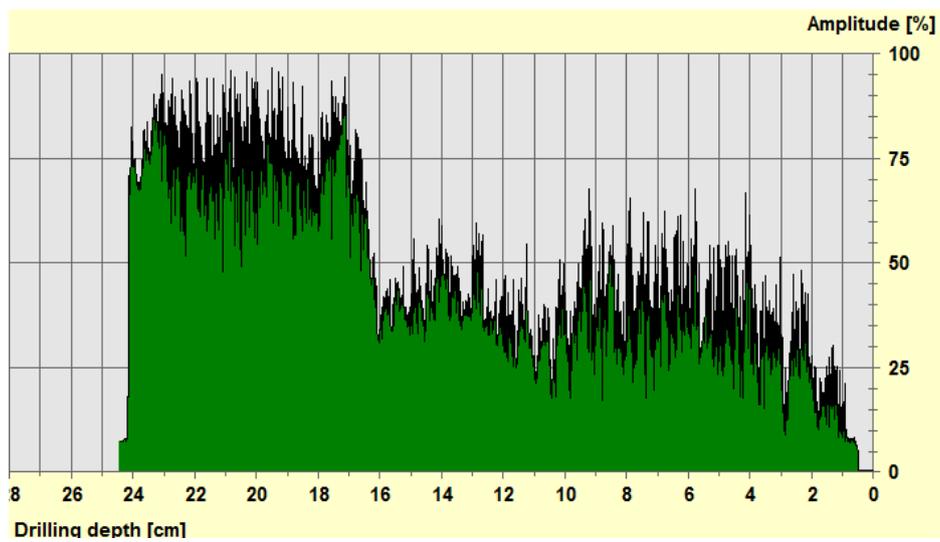
Figura 4.73: Foto da Seção 2 da Peça 2 com destaque (linha vermelha) na posição de furação (a) e gráfico gerado pelo resistógrafo na mesma posição (b).

Nas regiões com defeitos detectados na análise visual, o resultado do resistógrafo não mostra nenhuma zona com redução drástica de amplitude, nem zonas com amplitude zero, o que indicaria peça em bom estado, confirmando a imagem da seção (Figuras 4.73 e 4.74).

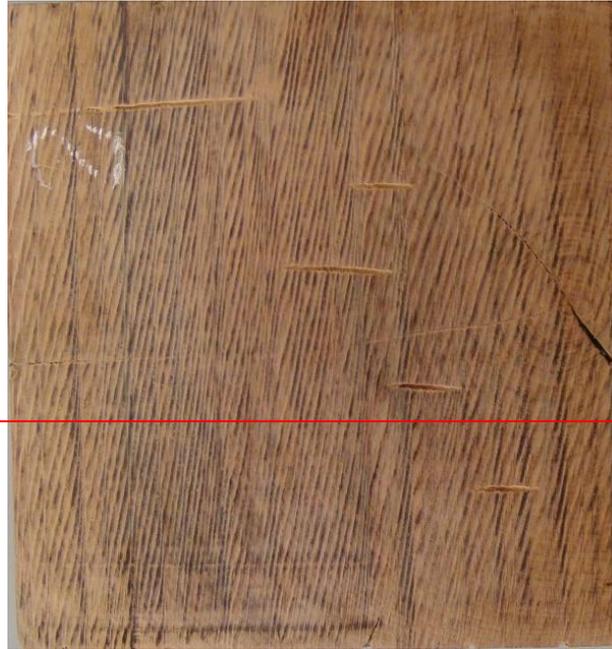
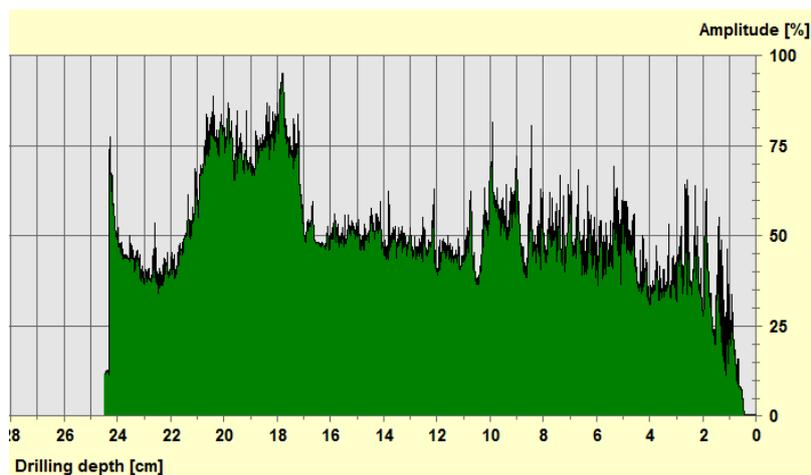
Figura 4.74: Foto da Seção 8 da Peça 2 (a) com destaque (linha vermelha) na linha de furação e gráfico gerado pelo resistógrafo na mesma posição (b).

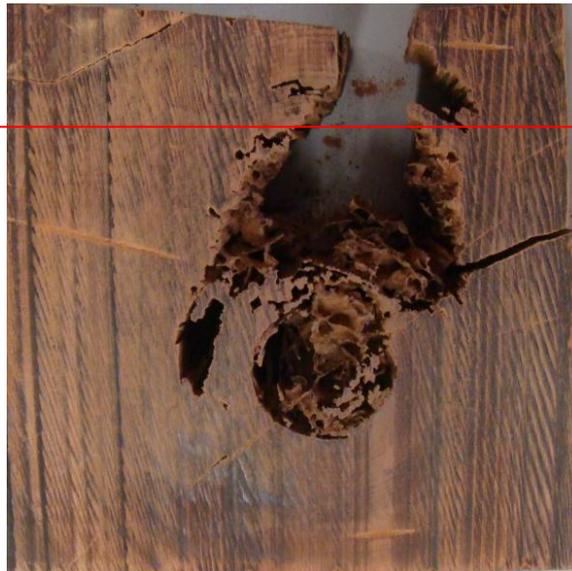
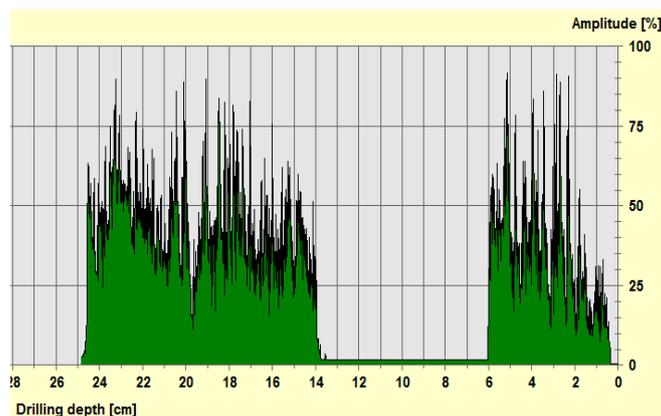
Figura 4.75: Foto da Seção 10 da Peça 3 com destaque (linha vermelha) na posição da furação (a) e gráfico gerado pelo resistógrafo na mesma posição (b).

Para esta peça foram escolhidas as zonas localizadas na linha 2 e coluna 10 e na linha 1 e coluna 7 (Figura 4.3), ambas sem indicativo de defeito na análise visual na face A. Os resultados do resistógrafo são compatíveis com a condição real das peças, visualizadas por meio das seções 10 e 7 (Figuras 4.75 e 4.76).

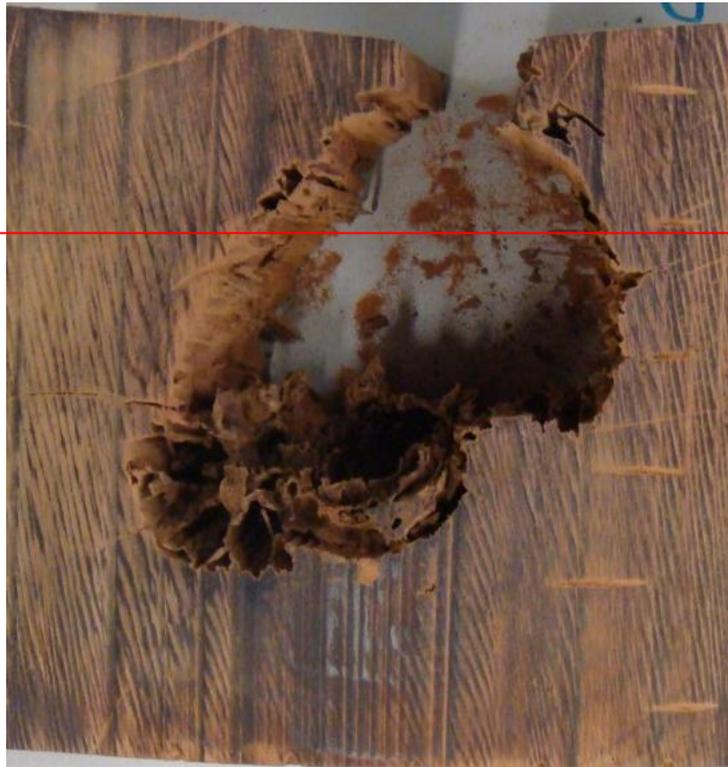
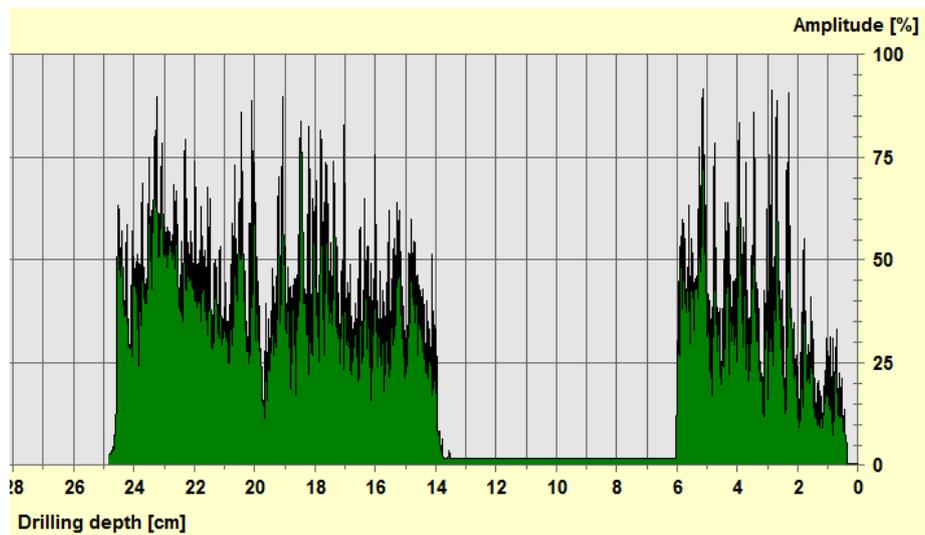
Figura 4.76: Foto da Seção 7 da Peça 3 com destaque (linha vermelha) para a posição na furação (a) e gráfico do resistógrafo na mesma posição (b).

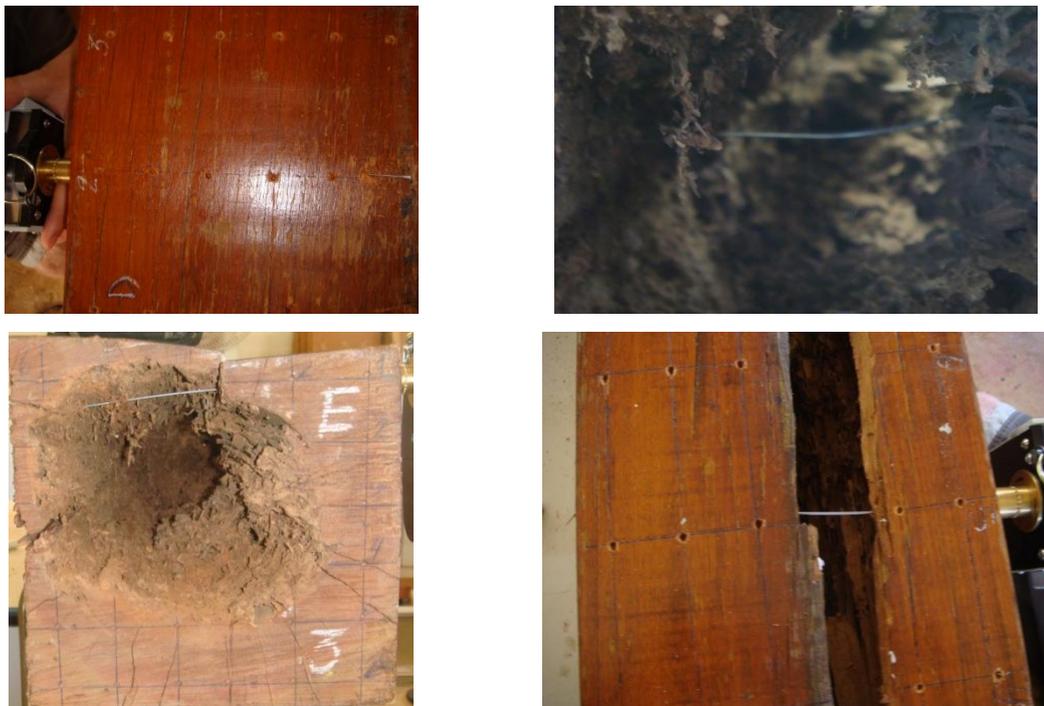
Figura 4.77: Exemplos da deformação da agulha do Resistógrafo durante perfuração.

realizada em pontos com a presença de ocos de grande comprimento seguidas de madeira sã. Para essa condição a agulha do resistógrafo apresentou dificuldade para penetrar na zona de madeira íntegra após a passagem pelo oco, provavelmente porque grande comprimento de agulha ficou sem apoio. Tendo em vista que a agulha não consegue penetrar na madeira, mas a rotação continua, a agulha se curva (Figura 4.77).

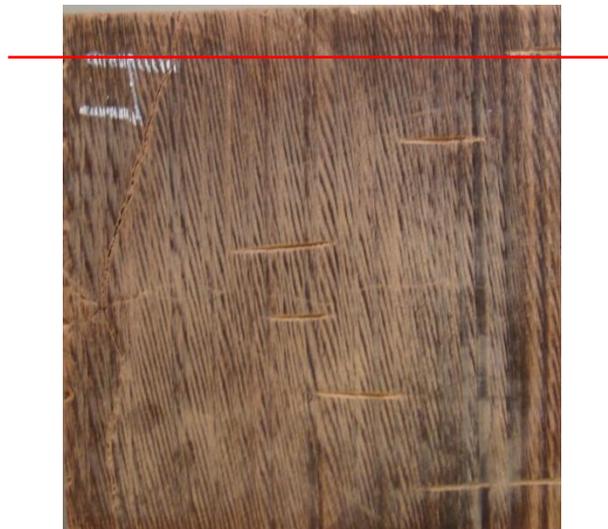
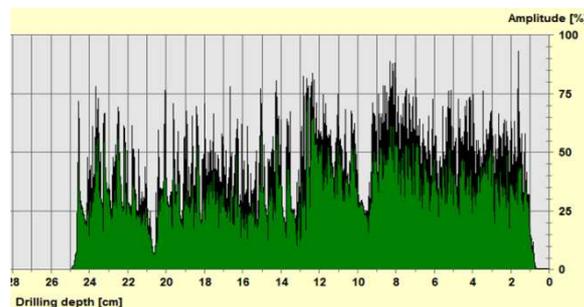
Figura 4.78: Foto da Seção 1 da Peça 4 com destaque (linha vermelha) para a posição da perfuração (a) e gráfico gerado pelo resistógrafo nesta mesma posição (b).

Na região sem defeito identificado visualmente há uma queda de amplitude a 21 cm da borda A (direita), que é coincidente com uma pequena trinca interna.

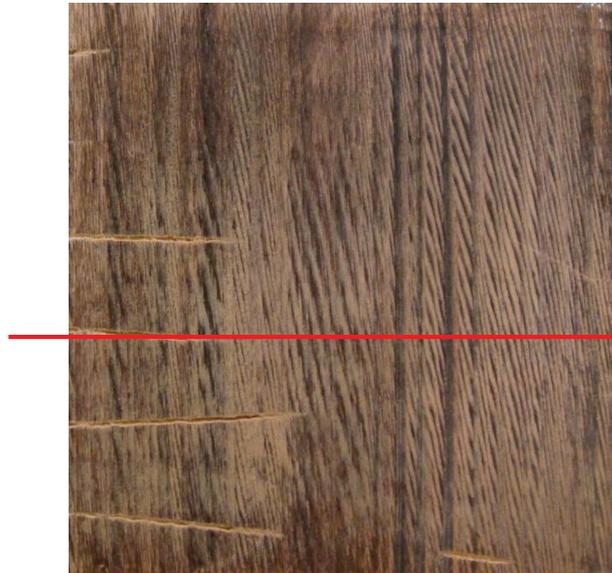
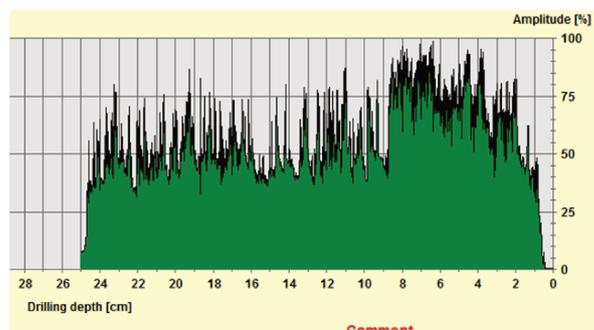
Figura 4.79: Foto da Seção 6 na Peça peça 4 com destaque (linha vermelha) para a posição da furação (a) e gráfico gerado pelo resistógrafo nesta mesma posição (b).

Nas regiões onde aparentemente havia defeitos (Figura 4.4) as imagens do resistógrafo indicam que a madeira está íntegra (Figura 4.79 e 4.80). Nestes casos (zonas com defeitos detectados na análise visual) o resistógrafo foi bastante útil para mostrar que se tratavam de defeitos apenas superficiais. Mais uma vez, na região da medula (Figura 4.80) a amplitude apresentada pelo resistógrafo apresentou queda.

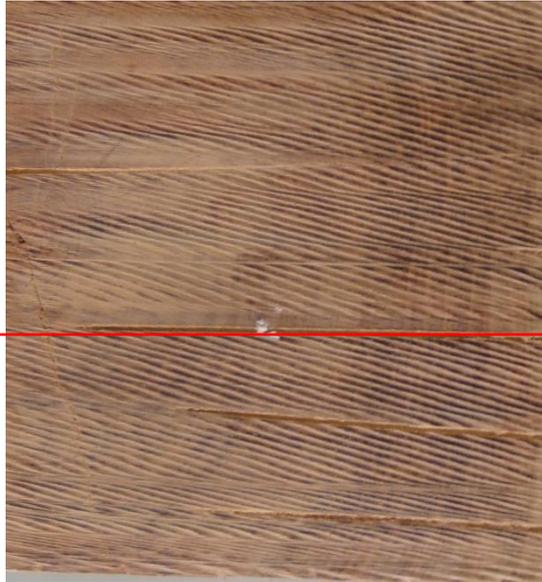
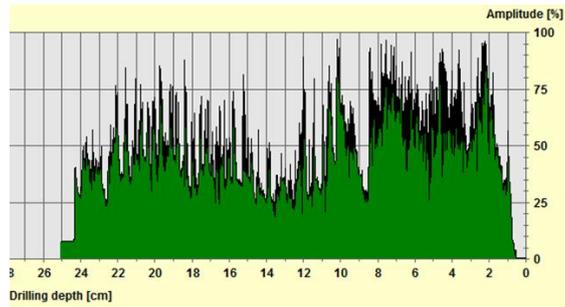
Figura 4.80: Foto da Seção 2 na Peça 4 com destaque (linha vermelha) para a posição de furação (a) e gráfico gerado pelo resistógrafo nesta mesma posição (b).

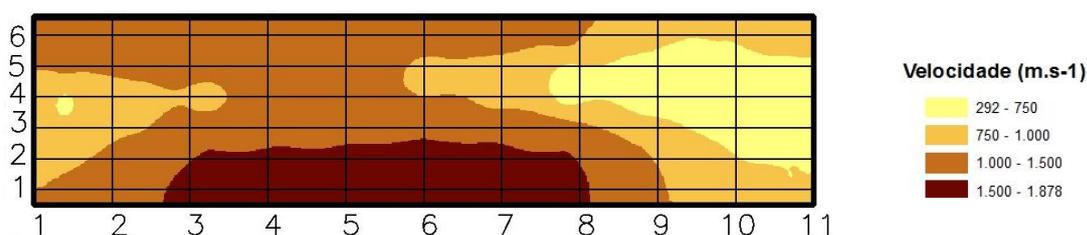
Figura 4.81: Tomografia ultrassônica obtida do ensaio direto perpendicular a grã- Peça 1, direção de medição AC, transdutor de 80kHz , indicação do grid de medição.

A análise visual da Peça 1 daria indícios de deterioração caso se tivesse acesso a face A (Figura 4.1), pois nas demais faces os defeitos foram muito pequenos. Na imagem de tomografia ultrassônica realizada com o transdutor de 80 kHz (direção AC) há indícios de que toda a peça apresenta algum nível de deterioração, pois somente uma região central (aproximadamente do $x = 3$ ao $x = 8$) apresentou velocidades superiores a 1500 m.s^{-1} . Mesmo nessa região central essa velocidade não foi obtida em toda a seção, mas somente aproximadamente de $y = 1$ a $2,5$. Há também regiões com velocidades muito inferiores, que poderiam indicar a existência de ocos ou zonas com alto grau de deterioração. No entanto, não seria possível comprovar o grau da deterioração nem a existência de oco.

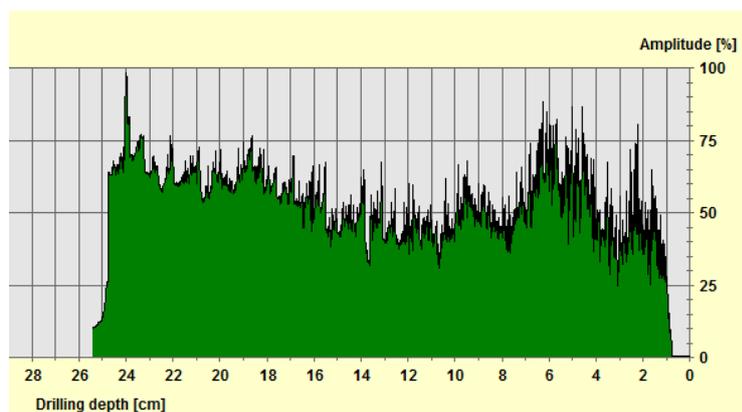
Figura 4.82: Gráfico gerado pelo resistógrafo na região de velocidade superior a 1500 m.s⁻¹, correspondente a medição no ponto de coordenada (1,5) na Peça 1.

O resultado do resistógrafo no ponto de coordenada (1,5) confirma que a madeira com velocidade acima de 1500 m.s^{-1} está íntegra (Figura 4.82). No ponto de coordenada (2,2), cuja velocidade foi de 1000 a 1500 m.s^{-1} , o resistógrafo indica um
