**ASSOCIAÇÃO DE MÉTODOS NÃO DESTRUTIVOS PARA
INSPEÇÃO DE ESTRUTURAS DE MADEIRA**

UNIVERSIDADE ESTADUAL DE CAMPINAS
FACULDADE DE ENGENHARIA AGRÍCOLA

Dissertação apresentada à Faculdade de Engenharia Agrícola da Universidade Estadual de Campinas como parte dos requisitos exigidos para obtenção do título de Mestre em Engenharia Agrícola, na área de concentração de Construções Rurais e Ambiente.

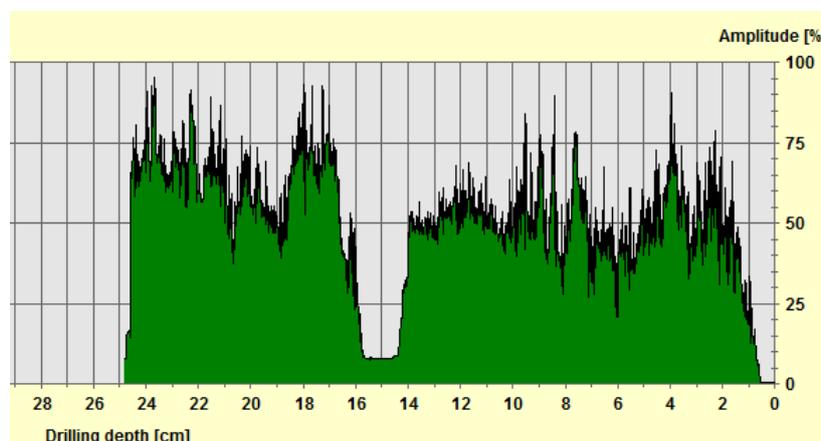
Figura 4.83: Resultado do resistógrafo na região de velocidade entre 1000 e 1500 m.s⁻¹, correspondente a medição no ponto de coordenadas (2,2) na Peça 1.

O resultado do resistógrafo no ponto de coordenada (1,5) confirma que a madeira com velocidade acima de 1500 m.s^{-1} está íntegra (Figura 4.82). No ponto de coordenada (2,2), cuja velocidade foi de 1000 a 1500 m.s^{-1} , o resistógrafo indica um

trecho com amplitude bem abaixo das demais (Figura 4.83). Para a coluna 10 os resultados do resistógrafo mostram que na coordenada (1,10), correspondente a velocidade na faixa de 750 a 1000 m.s⁻¹, não há a ocorrência de oco, mas apenas 2 pontos com redução de amplitude (90 mm e 150 mm). No ponto de coordenada (4,11), correspondente a velocidades inferiores a 750 m.s⁻¹, há um trecho de cerca de 100 mm com amplitude próxima de zero (Figura 4.85).

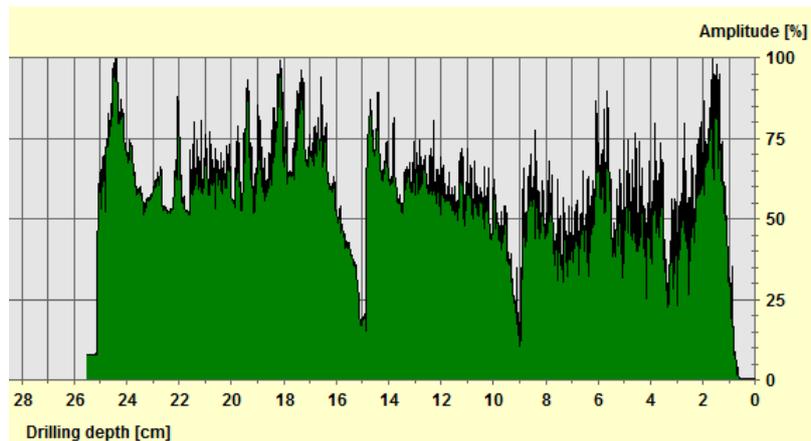
Figura 4.84: Resultado do resistógrafo na região de velocidade entre 750 e 1000 m.s⁻¹, correspondente ao ponto de coordenada (1,10) da Peça 1.

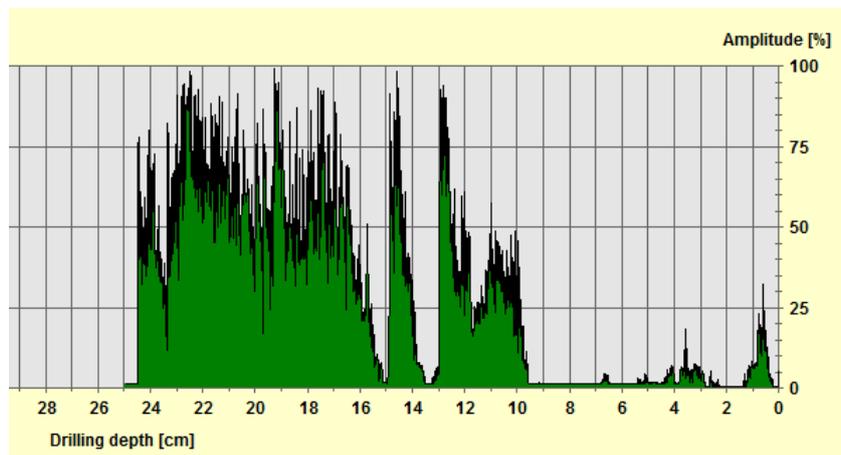
Figura 4.85: Resultado do resistógrafo na região de velocidade menor que 750 m.s⁻¹, correspondente ao ponto de coordenada (4,11) da Peça 1.

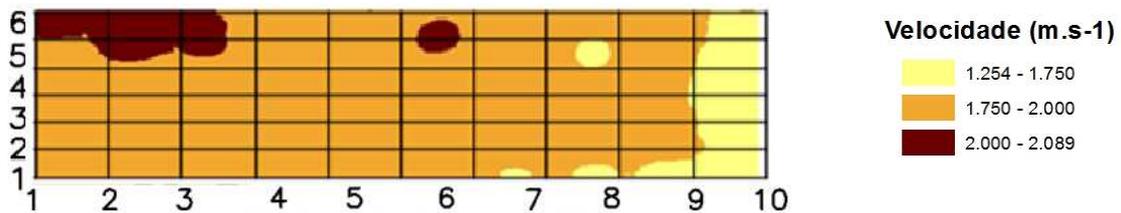
Figura 4.86: Tomografia ultrassônica resultante da medição indireta perpendicular à fibra com transdutor de 80 kHz de frequência na direção de medição BD, com inserção do grid.

Da mesma forma que para a Peça 1, para confirmar o resultado do ultrassom foram utilizadas medições com o resistógrafo. Para melhor visualização dos pontos de medição do resistógrafo, se tomou como base o resultado da tomografia obtida com utilização do transdutor de 80 kHz (face B para D), reapresentado com o grid (Figura 4.86). Deste grid a opção foi selecionar um ponto da coluna 10, com velocidades mais baixas. Considerando que a inspeção com o transdutor de faces exponenciais (A para C) apontou, para esta mesma região, uma zona com baixa velocidade mais para a parte superior da peça (Figura 4.13), o ponto adotado foi o de coordenadas (5,10).

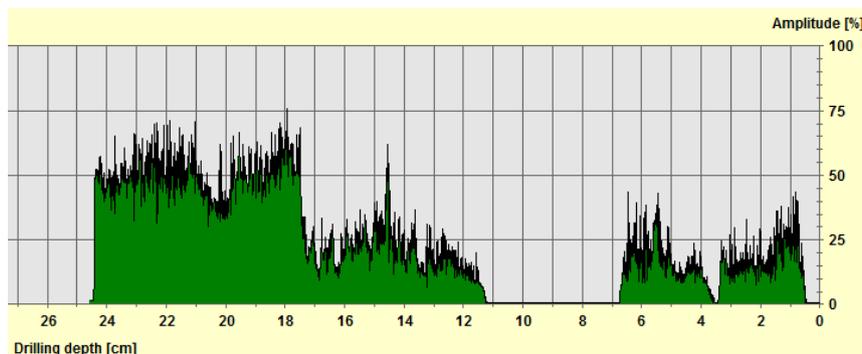
Figura 4.87: Resultado do resistógrafo no ponto de coordenadas (5,10) da Peça 2.

O resultado do resistógrafo para o ponto de coordenadas (5,10) aponta para a existência de oco (Figura 4.87). No entanto, caso o ponto escolhido para avaliação fosse o de coordenadas (2,10), por exemplo, há grande redução da amplitude, mas o oco não apareceria (Figura 4.87), podendo alterar o resultado da inspeção.

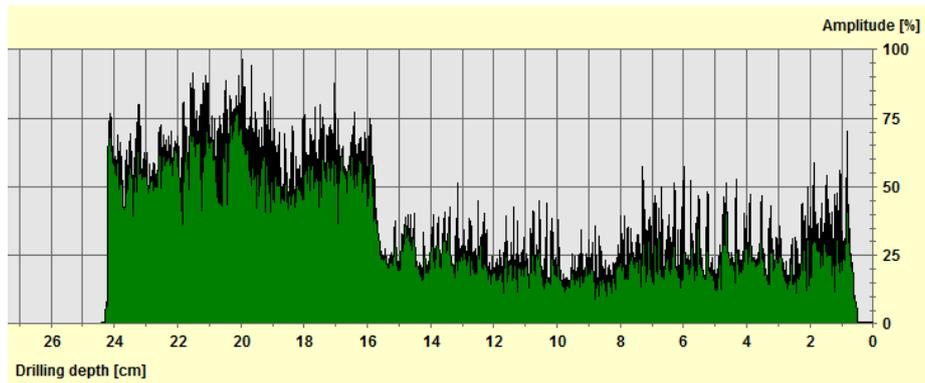
Figura 4.88: Resultado do resistógrafo no ponto de coordenadas (2,10) na Peça 2.

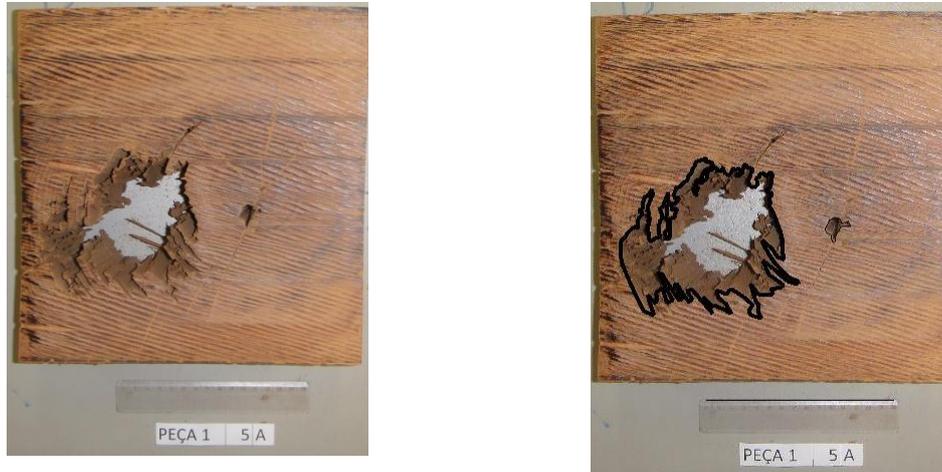
item 3.4 Determinação da área degradada das seções para estimar a área deteriorada de cada uma das seções. A Figura I.1: Detalhe da determinação da área degradada exemplifica o resultado obtido para uma destas seções (peça 1, seção 5A)

Desta forma, utilizou-se como método de estimação de área a fotografia frontal (Exemplo na Figura I.1). Assim, para as 47 seções efetuou-se a sequência descrita no

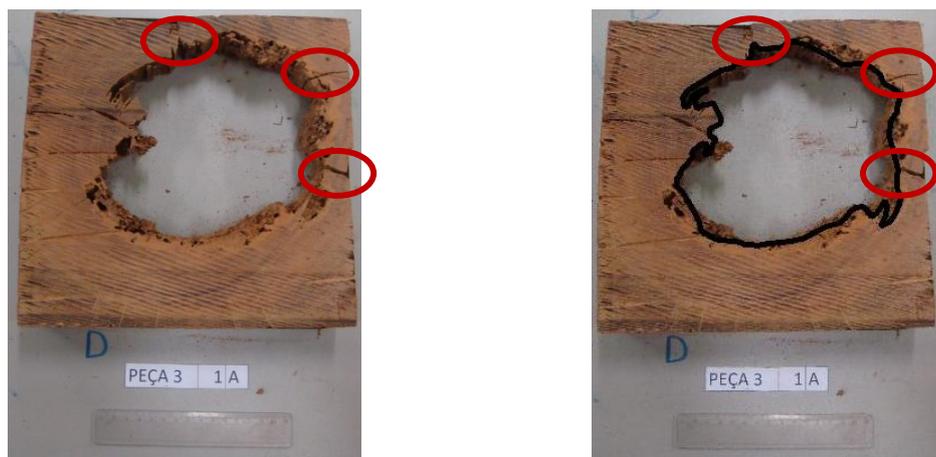
Figura I.2: Recomposição da seção para se estimar a área degradada

Algumas das seções se partiram durante o processo de corte, especialmente aquelas provenientes da amostra de pilar 3, que apresentava grande deterioração ao longo de todo o seu comprimento. Desta forma, para ser possível a obtenção de algumas das fotos foi preciso fazer um “encaixe” das partes soltas. Estes encaixes são indicados, por exemplo, na Figura I.2.

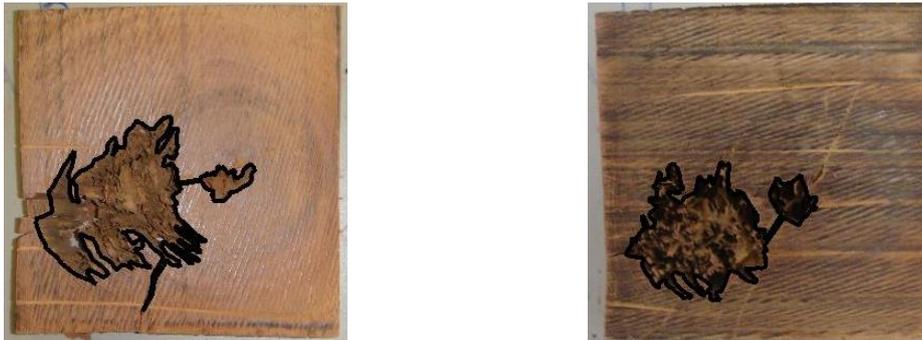
Figura I.3: Exemplos de seções com regiões denominadas degradadas

Nesta pesquisa se considerou como área degradada aquela na qual a madeira não se encontra totalmente íntegra, e não necessariamente a área de um oco (Figura I.3).

Assim, regiões com degradação moderada adjacentes a regiões totalmente degradadas (“oco”) foram também incluídas no cálculo das áreas, mas nas tabelas que apresentam as áreas e os perímetros se destacou o que correspondia a região ocada ou região degradada mas sem oco (Tabelas 4.8 e 4.9).
