**Análise da Resistência à Corrosão e ao Desgaste  
do Aço Inoxidável Austenítico ASTM F 138  
Tratado por Laser**

Tese apresentada ao Curso de Doutorado da Faculdade de Engenharia Mecânica da Universidade Estadual de Campinas, como requisito para a obtenção do título de Doutor em Engenharia Mecânica.

Área de Concentração: Materiais e Processos de Fabricação

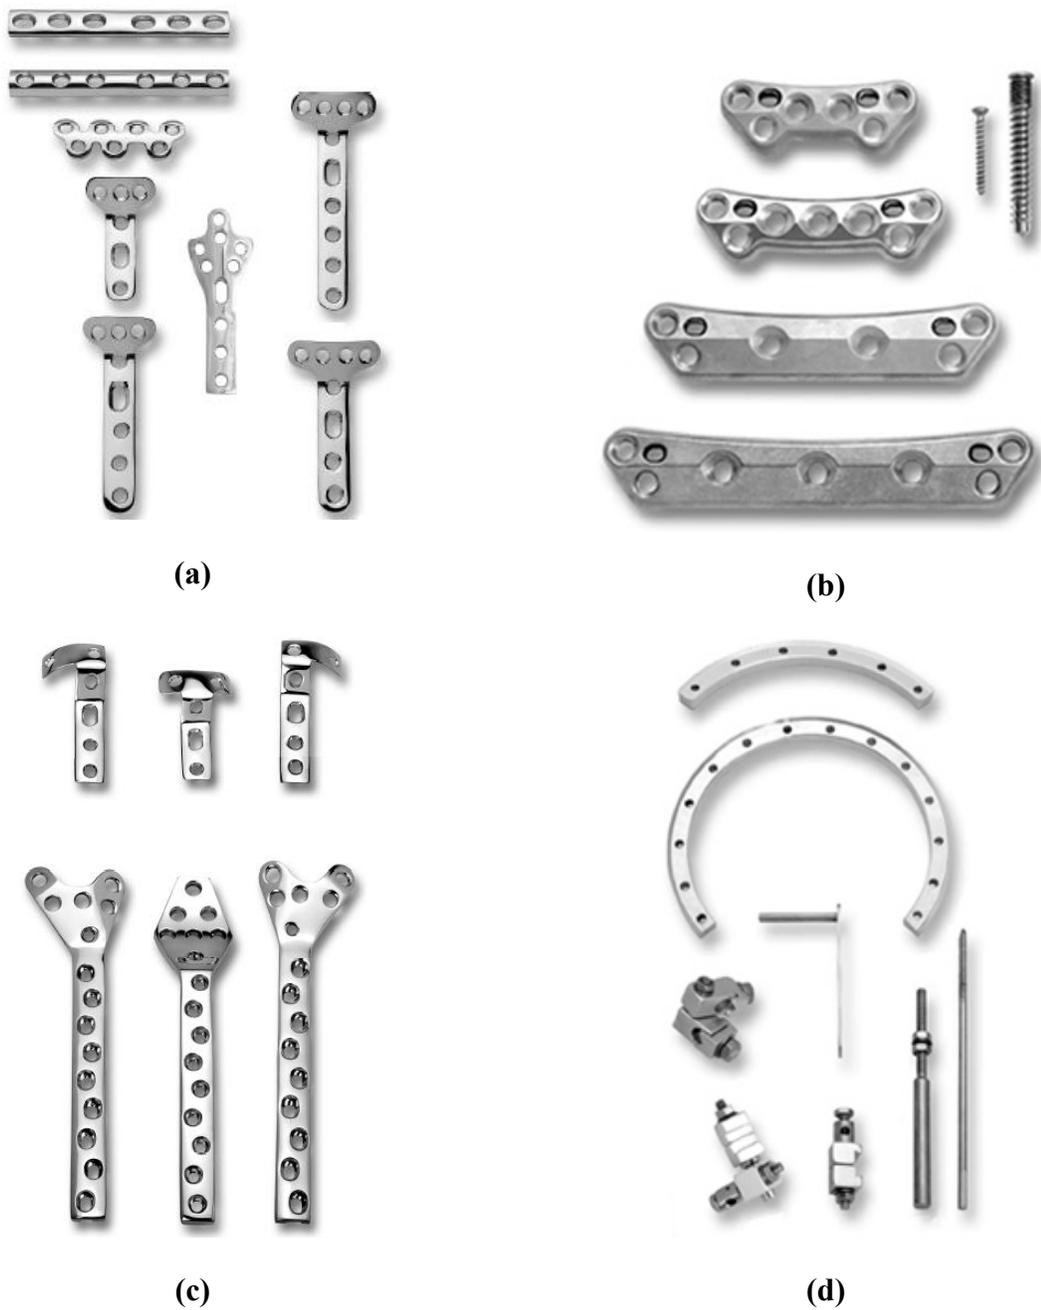
Os implantes ortopédicos podem ser divididos em duas categorias: implantes temporários para fixação de fraturas e implantes permanentes para substituição de partes do corpo humano. Os implantes temporários desempenham sua função de fixar as fraturas por um período preestabelecido, até que ocorra a recuperação do membro danificado e eles possam ser retirados. As placas de compressão, parafusos, arames, pinos e hastes intramedulares para correção de ossos fraturados são exemplos de implantes temporários (Figura 2.2). Os implantes para aplicações ortopédicas permanentes precisam ter a sua qualidade assegurada para atuar por longos períodos, sem perder sua funcionalidade, evitando problemas que possam causar danos à vida do paciente. Alguns exemplos destes implantes são as próteses de quadril, joelho, ombro, cotovelo e pulso (Figura 2.3).

**Figura 2.2** – Implantes temporários: (a) placas de compressão para pequenos fragmentos, (b) sistema de fixação para coluna, (c) placas de compressão especiais para ossos longos e (d) fixador externo circular [Ortosíntese, 2010].

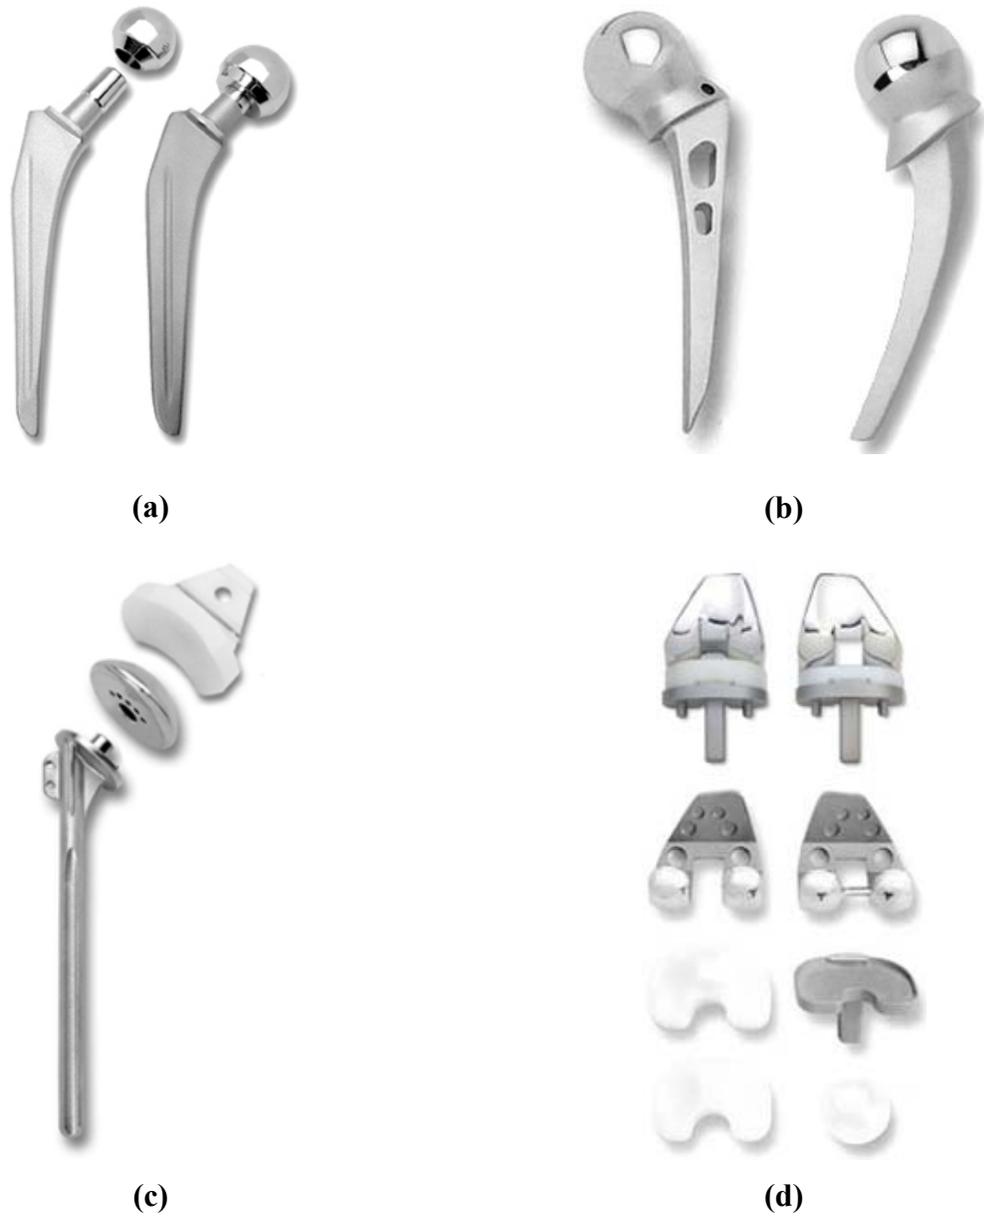
**Figura 2.3** – Implantes permanentes: (a) próteses de quadril tipo Muller, (b) próteses de quadril tipo Moore e Thompson, (c) implante de ombro tipo Neer e (d) próteses de joelho [Ortosíntese, 2010].

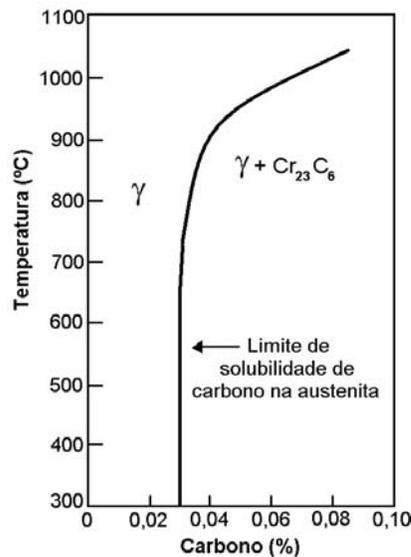
De acordo com a composição química, mostrada na Tabela 2.2, o aço inoxidável austenítico ASTM F 138 apresenta baixo teor de carbono, o que fornece uma maior garantia quanto à susceptibilidade à corrosão intergranular e, portanto, é recomendado para uso na confecção de implantes temporários e permanentes [Pereira, Buono e Zavaglia, 2006; Disegi e Eschbach, 2000]. De acordo com Sedriks [1996], a austenita contendo menos que 0,03%C deve ser estável e a austenita contendo mais de 0,03%C deve precipitar  $Cr_{23}C_6$  no resfriamento abaixo da linha de solubilidade, como mostrado na Figura 2.4.

**Figura 2.4** – Solubilidade do carbono na austenita em uma liga Fe-18%Cr-8%Ni [Sedriks, 1996].

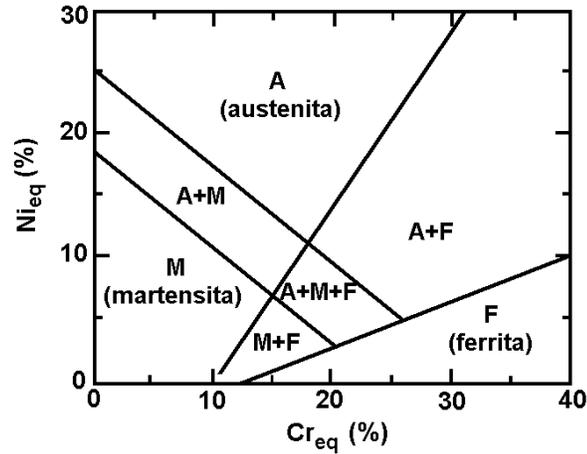
A microestrutura a ser obtida para uma determinada composição química de um aço inoxidável pode ser determinada através do diagrama de Schaeffler (Figura 2.5). Este diagrama foi estabelecido para estimar o conteúdo de ferrita nos aços austeníticos. Os elementos de liga cromo e níquel são considerados estabilizadores da ferrita e da austenita, respectivamente, sendo denominados cromo equivalente ( $Cr_{eq}$ ) e níquel equivalente ( $Ni_{eq}$ ) [Beddoes e Parr, 1999; Sedriks, 1996; David, Vitek e Hebble, 1987; Delong, Ostrom e Szumachowski, 1956]. Os

**Figura 2.5** – Diagrama de Schaeffler [Sedriks, 1996].

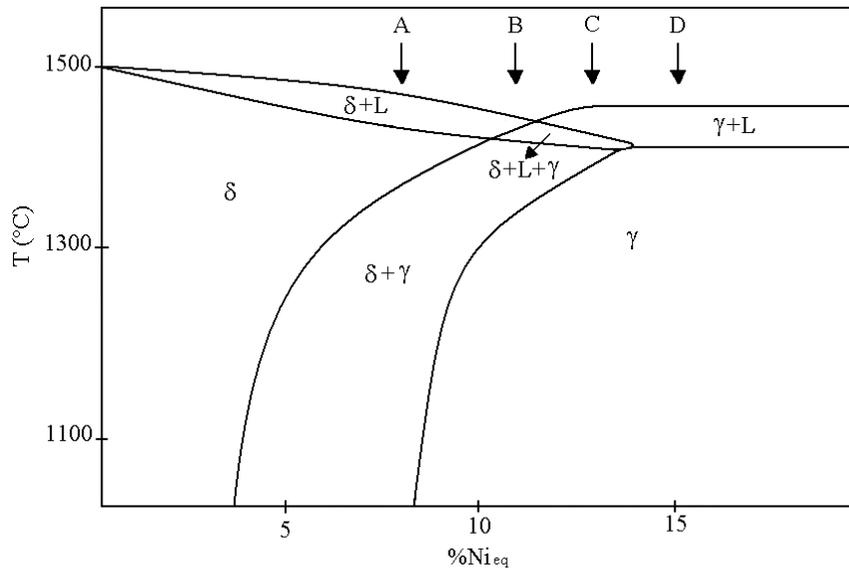
Segundo Padilha e Guedes [1994] e Schino et al. [2000], para ligas cuja composição química apresenta relações  $Cr_{eq}/Ni_{eq} < 1,5$  tem-se a austenita ( $\gamma$ ) como fase primária na solidificação, podendo ocorrer a formação de ferrita ( $\delta$ ) ao final da solidificação. Para relações superiores a 1,5, a solidificação tem início com a formação de ferrita. Dependendo da sua composição química e das taxas de resfriamento, o aço exibe quatro modos de solidificação, descritos a seguir e ilustrados esquematicamente no diagrama de fase Fe-Ni-Cr apresentado na Figura 2.6.

**Figura 2.6** – Seção do diagrama de fase Fe-Ni-Cr mostrando os modos de solidificação [Schino et al., 2000].

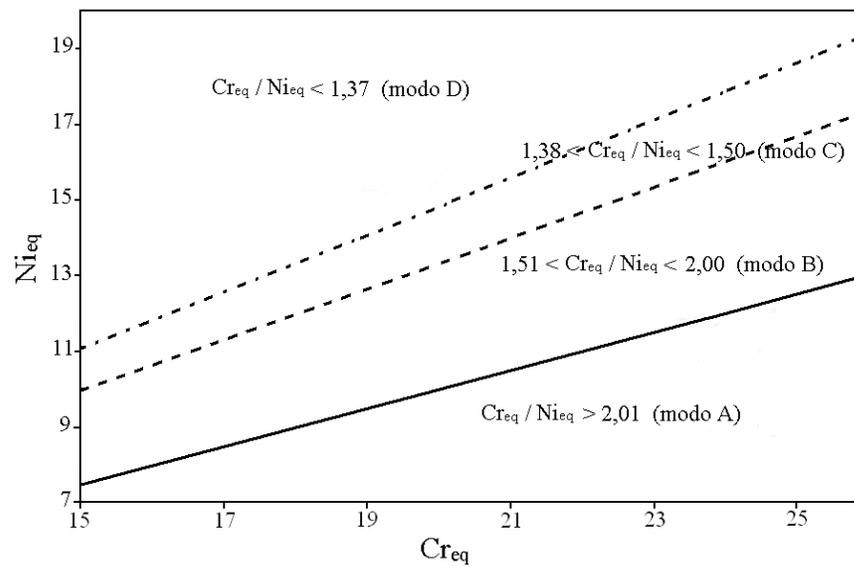
Hammar e Svensson [1997], citados por Schino et al. [2000], propuseram as Equações 2.3 e 2.4 para definir os modos de solidificação e o conteúdo de ferrita- $\delta$  nos aços inoxidáveis austeníticos. Usando os valores de  $Cr_{eq}$  e  $Ni_{eq}$  é possível aplicar o diagrama mostrado na Figura 2.7 para prever a sequência de solidificação.

**Figura 2.7** – Diagrama dos possíveis modos de solidificação para os aços inoxidáveis austeníticos [Schino et al., 2000].

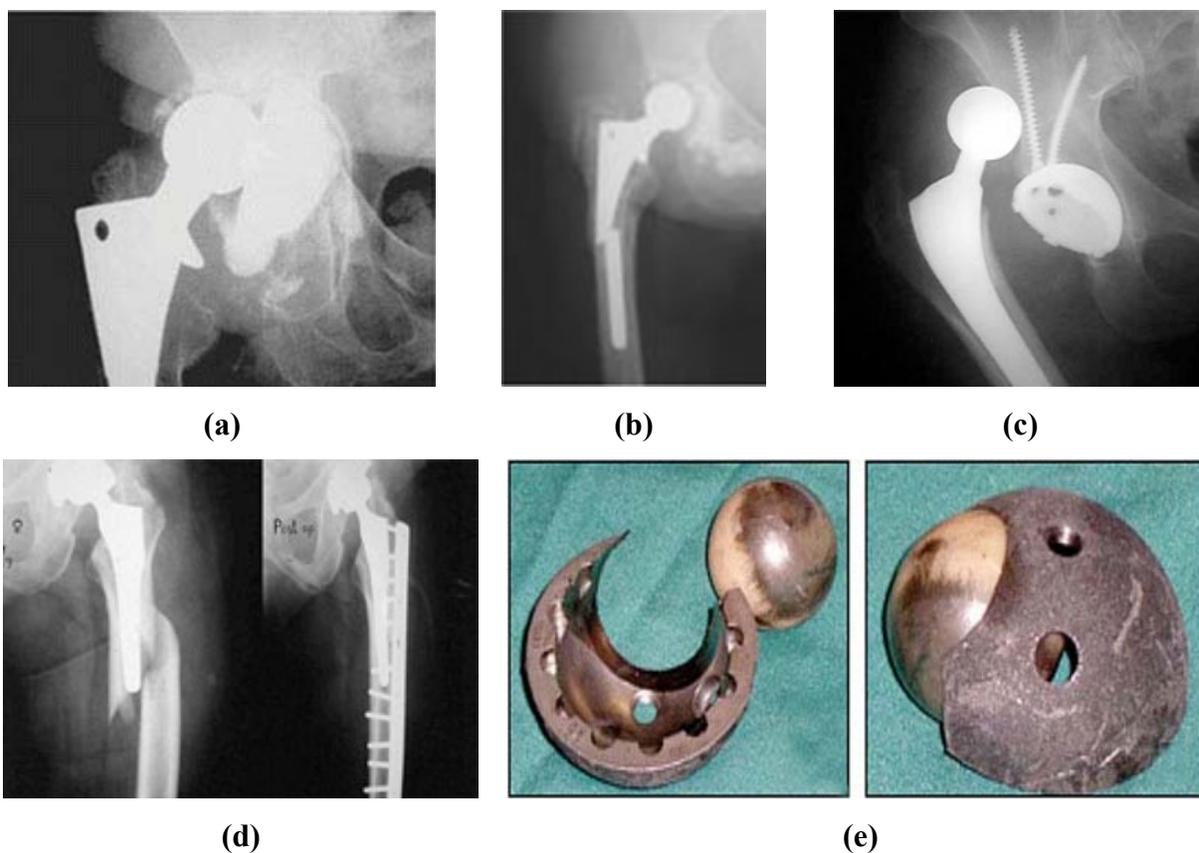
dos componentes, infecções, luxações e fraturas do fêmur (Figura 2.8). Geralmente, o afrouxamento pode ocorrer por excesso de solicitação mecânica, debilidade do osso, fixação cirúrgica inadequada ou falha do próprio dispositivo implantado [Macedo, 2010].

**Figura 2.8** – Próteses com problemas retiradas em cirurgias de revisão: (a) afrouxamento, (b) fratura, (c) luxação, (d) fratura no fêmur e (e) desgaste dos componentes [Macedo, 2010].

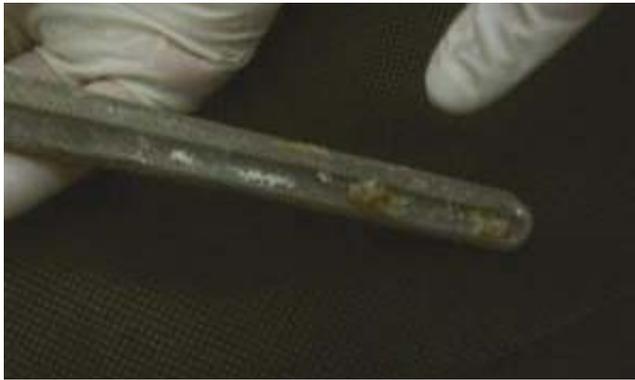
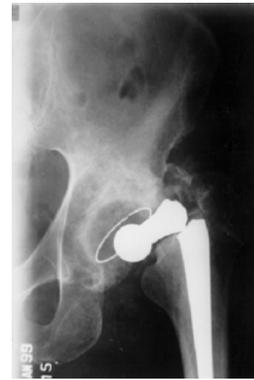
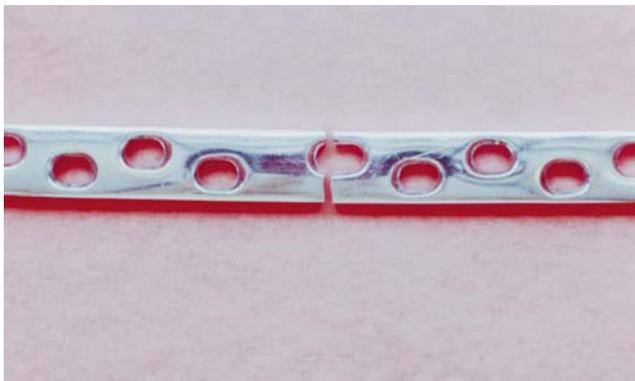
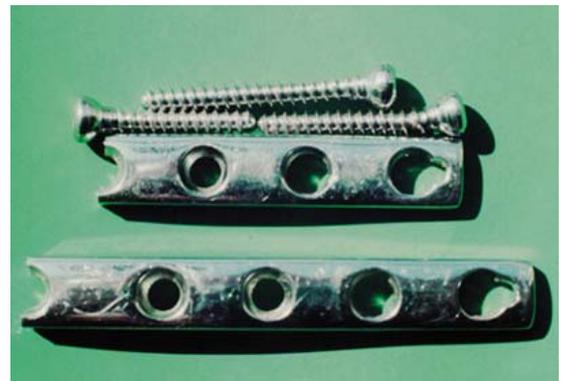
**Figura 2.10** – Falhas em implantes permanentes e temporários: (a) haste femoral com fratura acelerada por corrosão, (b) fratura em haste causada por fadiga e corrosão e, (c) e (d) placas de compressão fraturadas devido à corrosão em frestas [Fonseca, Pereira e Silva, 2005; Gentil, 2003; Oliveira, Mesquita e Cavalcanti, 2002].

Fonseca, Pereira e Silva [2005] analisaram 16 próteses implantadas a menos de 5 anos e retiradas de pacientes por causa de falhas prematuras. Eles observaram que alguns fabricantes não seguem as especificações das normas. A Figura 2.10a mostra uma haste femoral retirada devido à fratura acelerada por corrosão. A presença de defeitos superficiais, por exemplo, favorece a nucleação de trincas de fadiga e de pontos de concentração de tensões. O crescimento das trincas é, via de regra, acelerado pelo mecanismo de corrosão, levando à falha prematura do

Oliveira, Mesquita e Cavalcanti [2002] estudaram um caso de fratura de haste femoral que ocorreu sem que houvesse afrouxamento do implante (Figura 2.10b). A partir de uma análise microscópica, eles identificaram propagação de trincas por fadiga e separação dos grãos na superfície fraturada, o que caracteriza um ataque corrosivo intergranular. O tamanho dos grãos e os teores de cromo e molibdênio estavam em desacordo com as exigências das normas.

As falhas em implantes temporários também são frequentes. No caso de fraturas com presença de intensa fragmentação, a fixação interna é mais susceptível a carregamentos complexos, o que pode causar concentração de esforços mecânicos em pontos específicos e favorecer a nucleação de trincas por fadiga. Em um estudo realizado por Azevedo e Hippert [2002], as placas de compressão analisadas apresentavam fratura ao longo de um dos furos. As superfícies chanfradas dos furos da placa próximos à fratura tinham características de corrosão em frestas associada à corrosão por atrito, indicando a presença de movimento relativo entre a placa e a cabeça do parafuso. As Figuras 2.10c e 2.10d mostram duas placas de compressão com fratura na região dos furos.

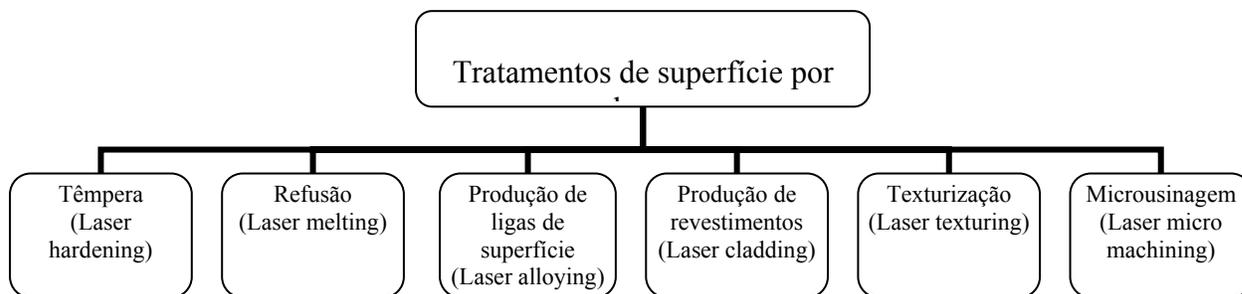
Nas últimas décadas o tratamento a laser de metais e ligas tornou-se uma técnica bastante explorada como alternativa para modificação superficial, sendo possível endurecer a superfície destes materiais com ou sem fusão, produzir revestimentos ou alterar a composição química, como esquematizado na Figura 3.1. Neste trabalho foi utilizado o tratamento por laser envolvendo fusão de superfície. Este tipo de tratamento encontra-se descrito no item 3.1.

**Figura 3.1** – Tipos de tratamentos superficiais a laser.

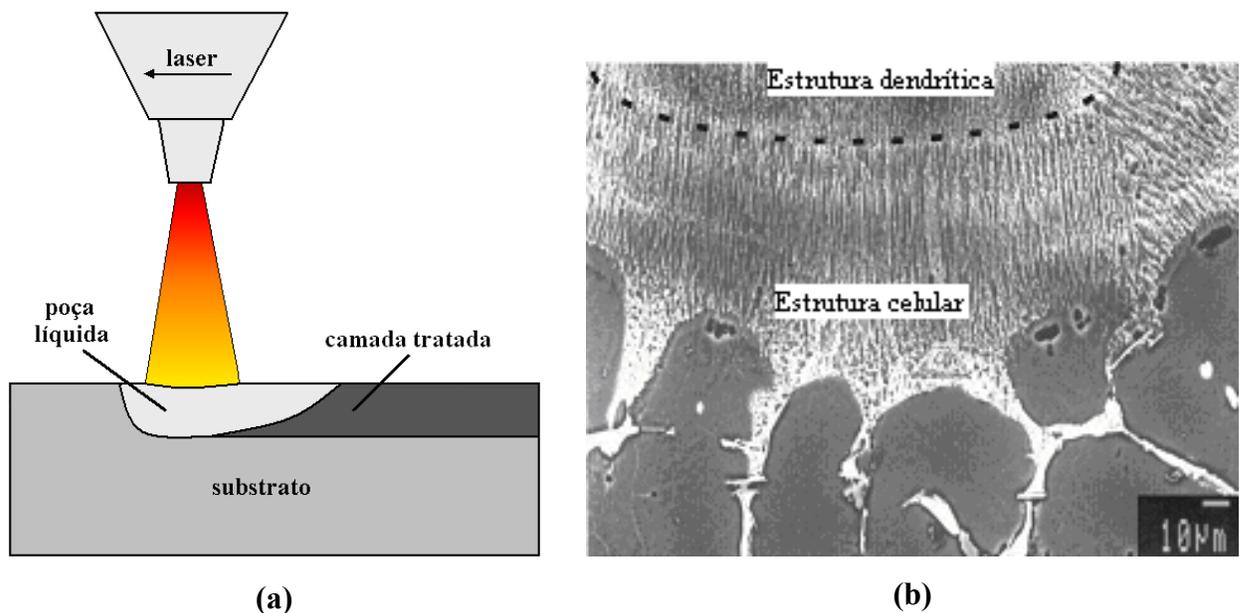
No tratamento de fusão por laser, o feixe aquece a superfície do material a uma temperatura superior à temperatura de fusão, e abaixo da temperatura de ebulição do mesmo, originando uma poça líquida nessa região (Figura 3.2a). Este processo é seguido por uma solidificação rápida podendo resultar em microestruturas muito refinadas e homogêneas e, como consequência, melhorar propriedades como dureza, resistência à corrosão e ao desgaste devido à dissolução de precipitados, refino de grãos e precipitação de fases fora do equilíbrio [Burakowski e Wierzchon, 1999; Pan et al., 1998; Olainek e Ruge, 1996; Crafer e Oakley, 1993; Von Allmen, 1987]. A Figura 3.2b mostra a microestrutura refinada de uma amostra de liga alumínio-cobre após o tratamento de fusão por laser.

**Figura 3.2** – Tratamento de fusão por laser: (a) poça líquida e (b) microestrutura da liga Al-15%Cu refundida por laser [Pinto et al., 2003].

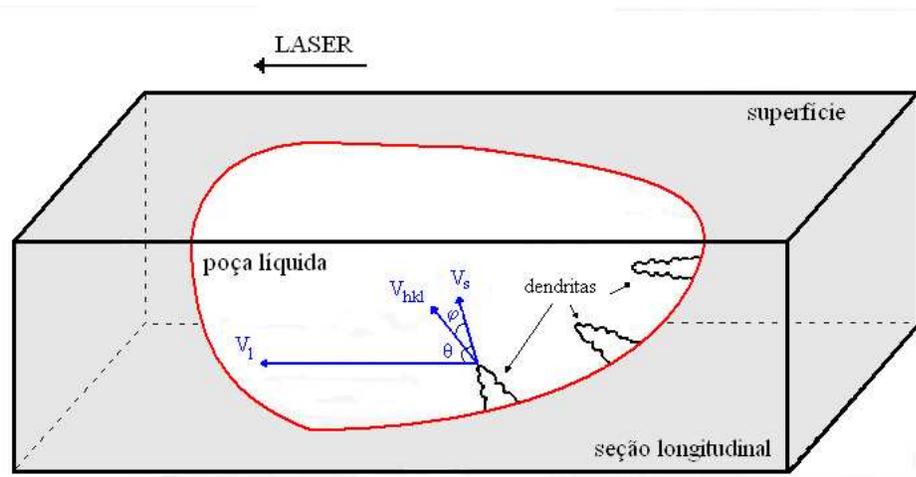
A direção de crescimento das dendritas ocorre de acordo com a variação dos ângulos  $\theta$  e  $\varphi$  formados entre os vetores  $V_s$  e  $V_l$  e os vetores  $V_s$  e  $V_{hkl}$ , respectivamente, com influência da direção de extração de calor (Figura 3.3); sendo  $V_s$  a velocidade da frente de solidificação,  $V_l$  a velocidade do feixe de laser e  $V_{hkl}$  a velocidade de crescimento segundo a direção cristalográfica [Fukumoto e Kurz, 1998; Colaço e Vilar, 1997].

**Figura 3.3** – Direção de crescimento das dendritas segundo a orientação cristalográfica [Adaptada de Fukumoto e Kurz, 1998].

A Figura 7.8 mostra que ocorreu uma mudança de direção de crescimento das dendritas formadas na zona fundida pelo laser. Conforme descrito no capítulo 3, a direção de crescimento dessas dendritas ocorre de acordo com a variação dos ângulos  $\theta$  e  $\varphi$  formados entre os vetores da velocidade de solidificação e a velocidade do feixe de laser, e entre os vetores da velocidade de solidificação e a velocidade de crescimento segundo a direção cristalográfica, respectivamente, com influência da direção de extração de calor (Figura 3.3).

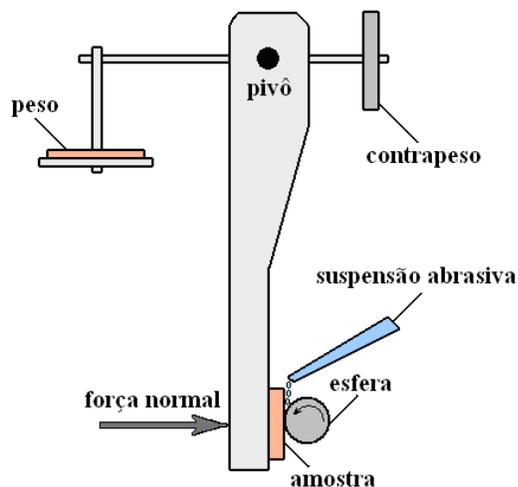
O ensaio por microabrasão consiste em girar uma esfera contra uma amostra na presença de uma suspensão de finas partículas de abrasivo. Um esquema do ensaio de desgaste por

microabrasão do tipo esfera-sobre-placa é mostrado na Figura 4.1. Este tipo de ensaio permite testar amostras muito pequenas, sendo aplicável a amostras planas ou curvas, e permite a determinação das propriedades de revestimentos finos e de superfícies tratadas, independentemente de sua espessura e resistência adesiva [Rutherford e Hutchings, 1997].

**Figura 4.1** – Esquema do ensaio de desgaste microabrasivo do tipo esfera-sobre-placa.

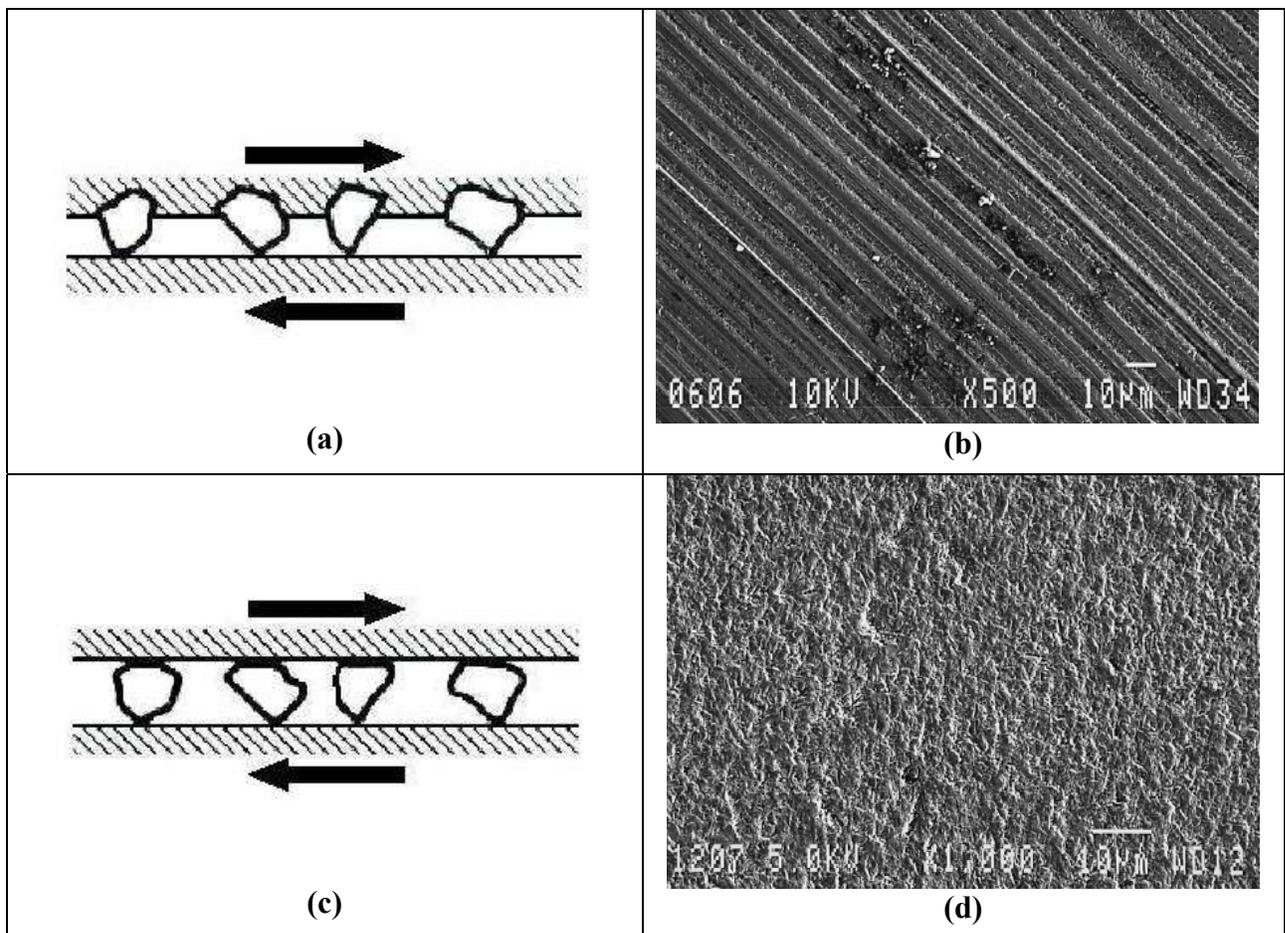
O desgaste por abrasão a dois corpos, também conhecido por sulcamento, ocorre quando as partículas abrasivas não têm movimento em relação à superfície da esfera, agindo como um indentador fixo e movendo-se através da amostra (Figura 4.2a). Este movimento das partículas produz uma série de sulcos finos e paralelos na superfície da amostra (Figura 4.2b). Por outro lado, quando as partículas abrasivas rolam entre a superfície da esfera e da amostra (Figura 4.2c), múltiplas indentações sem direção evidente são formadas na superfície do material, originando o desgaste por abrasão a três corpos ou abrasão por rolamento (Figura 4.2d) [Bose e Wood, 2005; Adachi e Hutchings, 2003; Trezona, Allsopp e Hutchings, 1999; Gates, 1998; Rutherford e Hutchings, 1996; Kassman et al., 1991].

**Figura 4.2** – Mecanismos e superfícies de desgaste: (a) abrasão a dois corpos, (b) desgaste por sulcamento, (c) abrasão a três corpos e (d) desgaste por rolamento [Trezona, Allsopp e Hutchings, 1999; Hutchings, 1992].

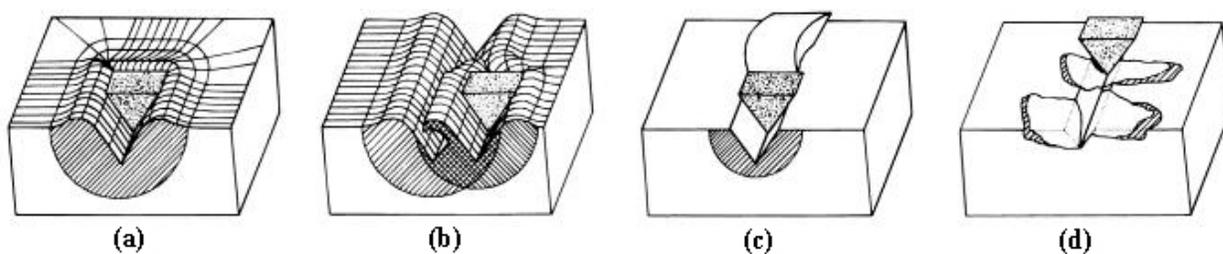
Segundo Zum Gahr [1998], um modelo mais geral para descrever o desgaste abrasivo foi desenvolvido, fazendo distinção entre quatro tipos de interação entre as partículas abrasivas e a superfície de desgaste, conhecidos por microsulcamento, microfadiga, microcorte e microtrincamento. No caso ideal, o microsulcamento produzido por uma única passada de uma partícula abrasiva, não resulta em qualquer arrancamento de material da superfície de desgaste. Uma rebarba é formada à frente da partícula abrasiva e o material é continuamente deslocado lateralmente, formando bordas adjacentes ao sulco produzido (Figura 4.3a). Entretanto, a perda de massa pode ocorrer devido à ação de muitas partículas abrasivas ou repetidas ações de uma única partícula. O material pode ser sulcado para o lado repetidamente pela passagem das partículas e pode se quebrar por um ciclo de fadiga, caracterizando assim o desgaste por

microfadiga (Figura 4.3b). O microcorte puro resulta na perda de massa por lascas iguais ao volume dos sulcos de desgaste (Figura 4.3c). O microtrincamento ocorre quando tensões altamente concentradas são impostas pelas partículas abrasivas, particularmente sobre a superfície de materiais frágeis. Neste caso, grandes rebarbas (debris) de desgaste são arrancadas da superfície devido à formação e propagação de trincas (Figura 4.3d). O microsulcamento e o microcorte são os processos dominantes nos materiais dúcteis, enquanto o microtrincamento torna-se importante nos materiais frágeis.

**Figura 4.3** – Representação esquemática da interação entre as partículas abrasivas e a superfície de desgaste: (a) microsulcamento, (b) microfadiga, (c) microcorte e (d) microtrincamento [Zum Gahr, 1998].

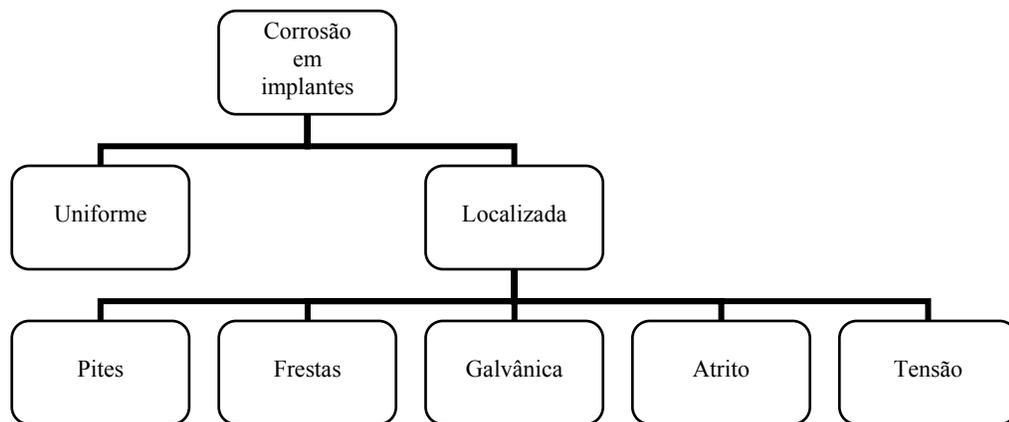
O processo de corrosão pode ocorrer de forma uniforme ou localizada sobre a superfície. As formas de corrosão podem ser avaliadas considerando-se a morfologia, as diferentes causas e os mecanismos envolvidos no ataque. A Figura 5.1 apresenta os tipos de corrosão mais comuns em implantes ortopédicos fabricados em aços inoxidáveis.

**Figura 5.1** – Tipos de corrosão mais frequentes em implantes ortopédicos.

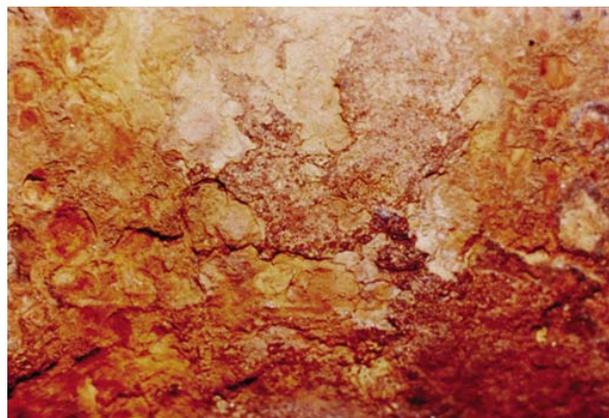
Também conhecida por corrosão generalizada, a corrosão uniforme consiste no ataque de toda a superfície metálica em contato com o meio corrosivo, ocorrendo perda uniforme de espessura (Figura 5.2). Todos os implantes ortopédicos em contato com fluidos biológicos estão sujeitos a sofrer corrosão uniforme [Gentil, 2003].

**Figura 5.2** – Corrosão uniforme em chapa de aço carbono [Gentil, 2003].

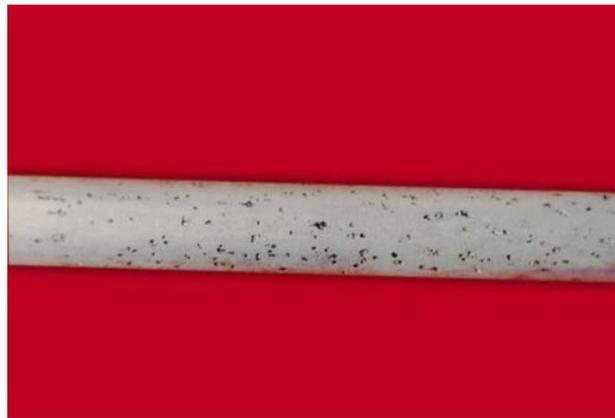
**Figura 5.3** – Corrosão por pites em tubo de aço inoxidável AISI 304 [Gentil, 2003].

A corrosão por pites, também conhecida por corrosão puntiforme, consiste no ataque localizado da superfície devido à presença de íons agressivos no eletrólito (Figura 5.3). Este tipo de corrosão se manifesta pela formação de cavidades de pequena extensão e razoável profundidade, classificadas morfologicamente como pite profundo, ocluso ou hemisférico. Ocorre em determinados pontos da superfície enquanto o restante do material pode permanecer praticamente inalterado. É característico de metais formadores de películas protetoras que, sob ação de certos agentes agressivos, são destruídas em pontos localizados, possibilitando a ocorrência de corrosão [Gemelli, 2001].

Segundo Villamil et al. [2002], no caso de implantes ortopédicos, um pite pode ser resultado do manuseio incorreto, causando imperfeições superficiais, como riscos. Um exemplo é o emprego de pinças na fixação do implante. As imperfeições superficiais podem desencadear o processo de corrosão por pites na peça implantada se a camada protetora de óxido for destruída.

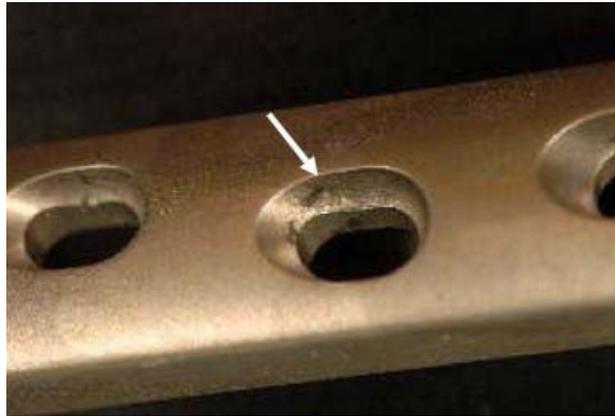
**Figura 5.4** – Corrosão em frestas em placa de aço inoxidável removida após dois anos de uso [Virtanen et al., 2008].

Em implantes ortopédicos, este tipo de corrosão pode ter início em uma fresta existente entre a cabeça do parafuso e a placa de fixação de fratura, mesmo quando estes são do mesmo material (Figura 5.4), pois no interior da fresta não há renovação do fluido biológico [Duisabeau,

Combrade e Forest, 2004; Pan, Karlén e Ulfin, 2000]. Segundo Black [1988], diversos estudos mostram que mais de 50% dos dispositivos para fixação interna de fraturas, fabricados em aço inoxidável, apresentam corrosão na junção entre a cabeça do parafuso e a placa.

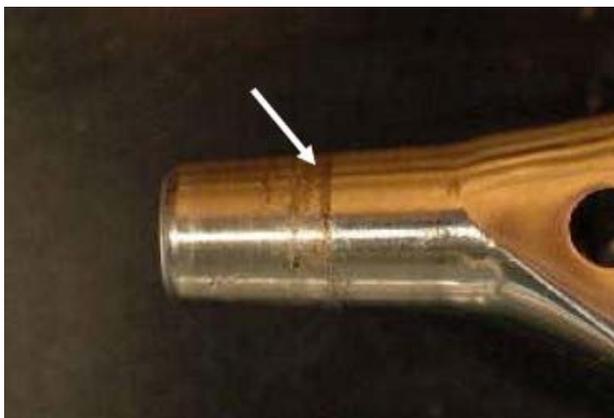
**Figura 5.5** – Corrosão galvânica em uma haste femoral fabricada em liga de cobalto-cromo [Virtanen et al., 2008].

No caso dos implantes, um dos problemas mais comuns de corrosão ocorre na utilização de placas de osteossíntese fixadas com parafusos. Muitas vezes o material utilizado na placa é diferente do material do parafuso, podendo desencadear um processo de corrosão galvânica na presença dos fluidos corpóreos [Jacobs, Gilbert e Urban, 1998]. Este processo de corrosão também pode ocorrer quando os dispositivos são do mesmo material, mas de diferentes fabricantes. A Figura 5.5 mostra a presença de corrosão galvânica na região de contato da haste com a cabeça femoral.

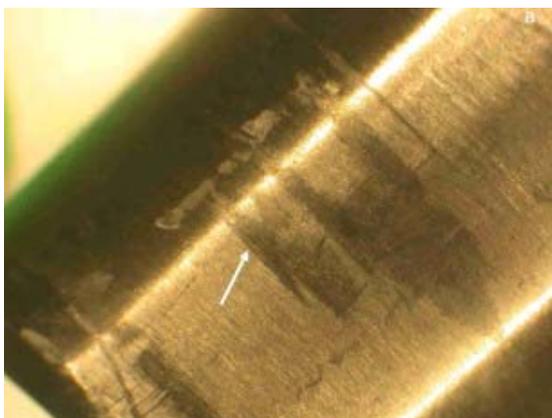
**Figura 5.6** – Corrosão por atrito em uma prótese de quadril fabricada em liga de titânio [Virtanen et al., 2008].

Villamil et al. [2002] descreveram que a corrosão por atrito ocorre quando duas superfícies, das quais pelo menos uma é metálica, são friccionadas uma contra a outra a ponto do filme passivo se romper e perder as suas características de proteção. Este tipo de corrosão é um dos principais fatores que causa o afrouxamento de prótese total de articulação de quadril (Figura 5.6) [Geringer, Forest e Combrade, 2006; Shahgaldi e Compson, 2000].

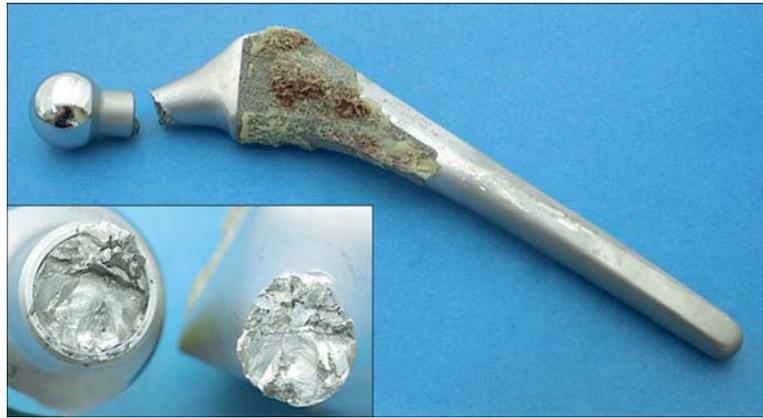
**Figura 5.7** – Falha em haste femoral de liga de titânio causada por corrosão sob tensão [Lam et al., 2008].

A corrosão sob tensão resulta da ação combinada de uma tensão de tração que é aplicada e de um ambiente corrosivo. É caracterizada pela formação de pequenas trincas que podem se propagar rapidamente e resultar na falha do componente, como mostrado na Figura 5.7 [Callister, 2002; Gemelli, 2001].

Segundo Black [1988], ao flexionar uma placa reta de fixação de fratura, ocorrerá uma tensão de tração em sua superfície convexa e uma tensão de compressão em sua superfície côncava. Isso produz uma diferença de potencial eletroquímico, o que torna a superfície convexa anódica em relação ao restante da placa. Em função da ruptura do filme passivo, o processo corrosivo se desenvolverá preferencialmente na superfície convexa.

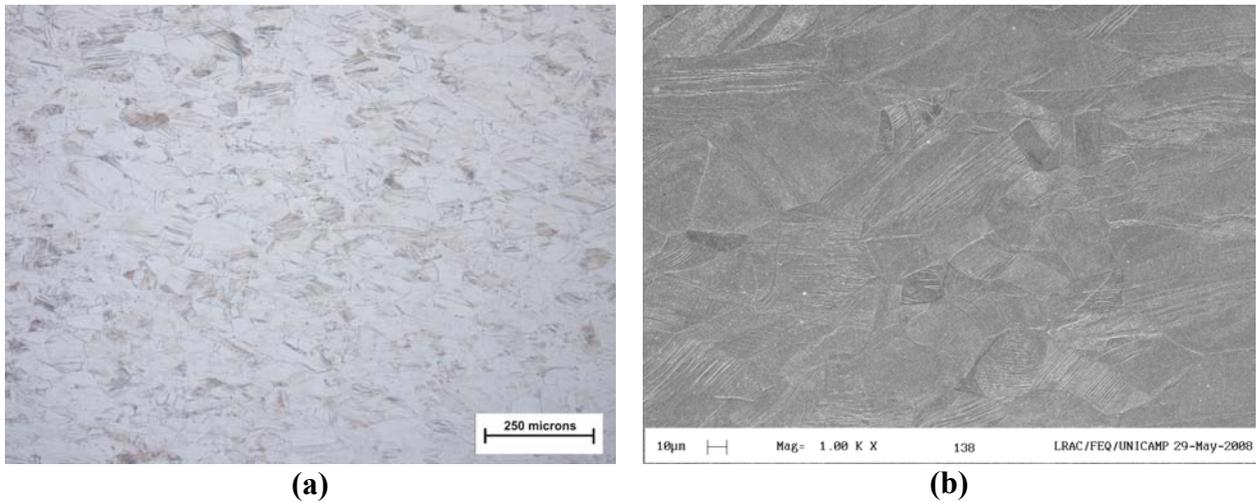
**Figura 6.1** – Estrutura do aço ASTM F 138 como recebido: (a) microscopia óptica e (b) microscopia eletrônica de varredura.

A estrutura do aço estudado no estado de recebimento, mostrada na Figura 6.1, é constituída por grãos de austenita sem a presença de ferrita delta e de fases intermetálicas. A composição química, mostrada na Tabela 6.1, foi fornecida pelo fabricante e também determinada via espectrômetro de emissão ótica da Espectrolab, modelo Spectrocast. Comparando com os dados da Tabela 2.2, verifica-se que a composição está de acordo com a especificação da norma ASTM F 138 [2008].

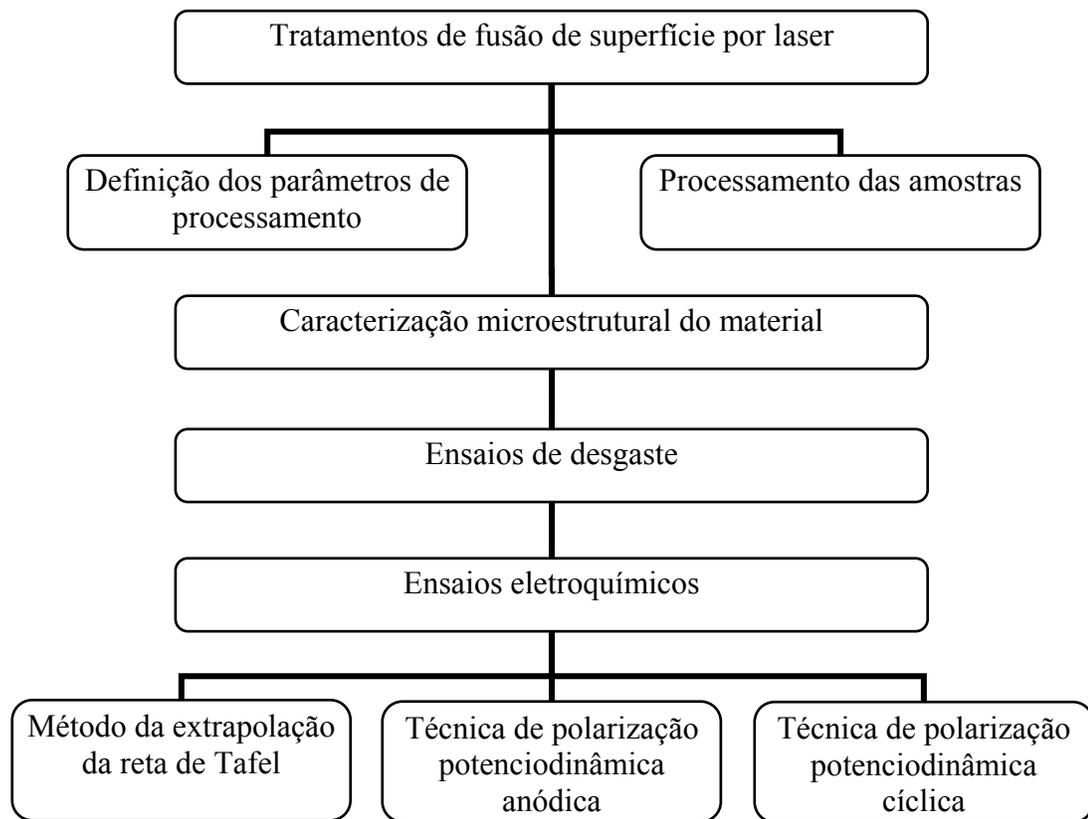
**Figura 6.2** – Fluxograma das etapas envolvidas na parte experimental.

A parte experimental deste trabalho encontra-se dividida nas etapas representadas no fluxograma da Figura 6.2.

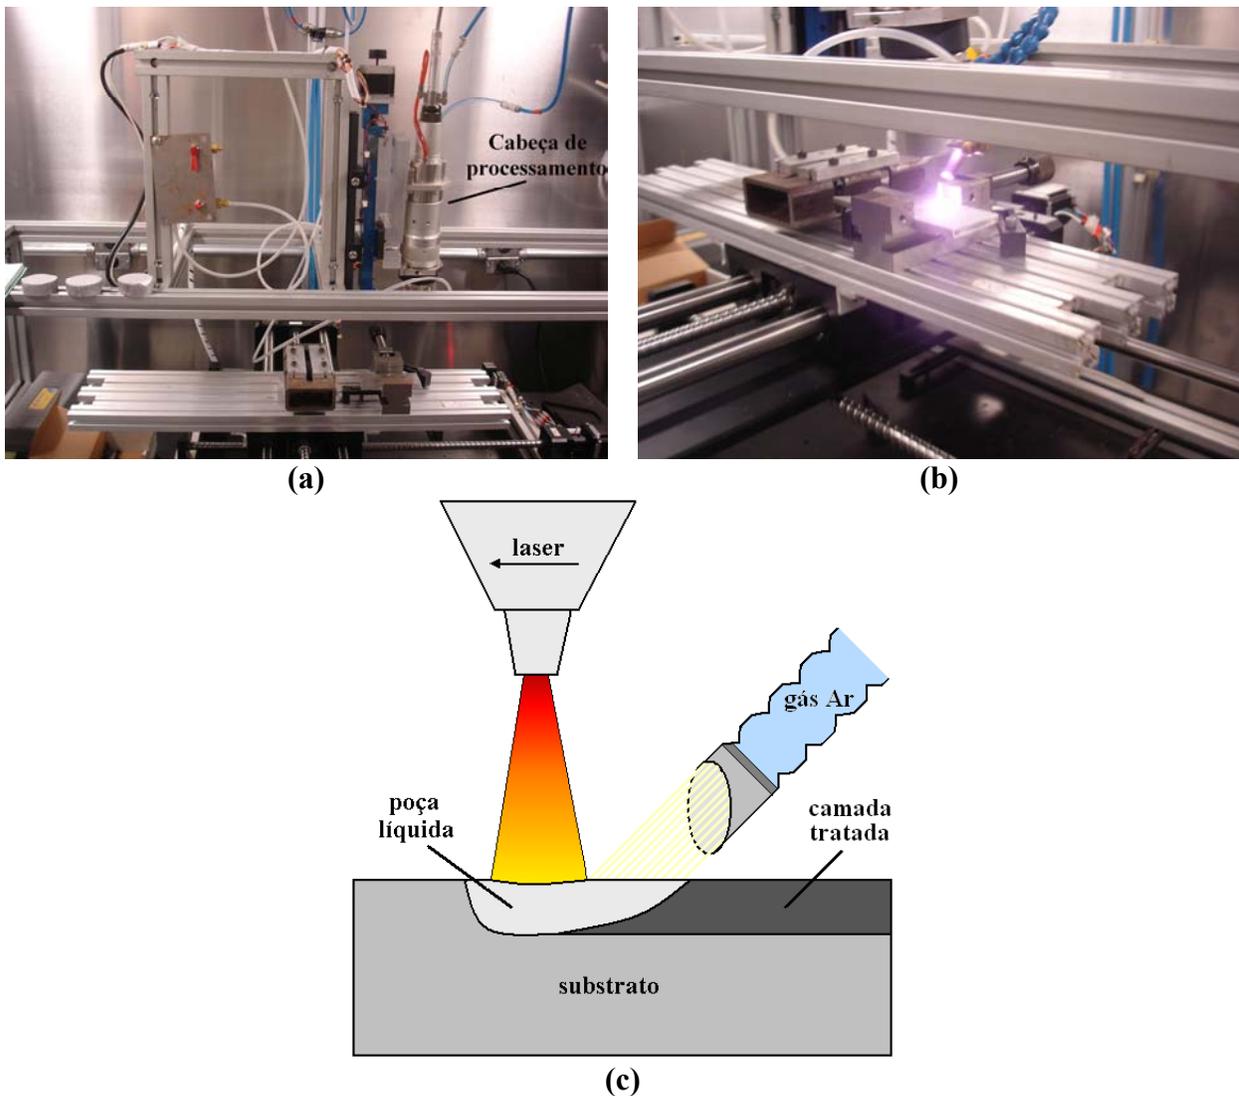
**Figura 6.3** – Equipamento de laser a fibra utilizado (a), tratamento de superfície de uma amostra de aço (b) e esquema do tratamento utilizando gás de proteção (c).

Os tratamentos de superfície com laser foram feitos no Laboratório Multiusuário de Desenvolvimento de Aplicações de Lasers e Óptica (DEDALO) do Instituto de Estudos Avançados do Comando-Geral de Tecnologia Aeroespacial (IEAv/CTA). O equipamento utilizado para realização dos tratamentos foi o laser a fibra da IPG Photonics, modelo YLR-2000 com potência nominal de 2kW (Figura 6.3a). A cabeça de processamento do laser foi inclinada 5° em relação à superfície da amostra para evitar que a energia refletida pelo material interferisse no equipamento. Durante os tratamentos foi utilizado argônio como gás de proteção a uma vazão de 20 l/min. As Figuras 6.3b e 6.3c mostram o tratamento de uma amostra de aço e o esquema do tratamento a laser utilizando gás de proteção, respectivamente.

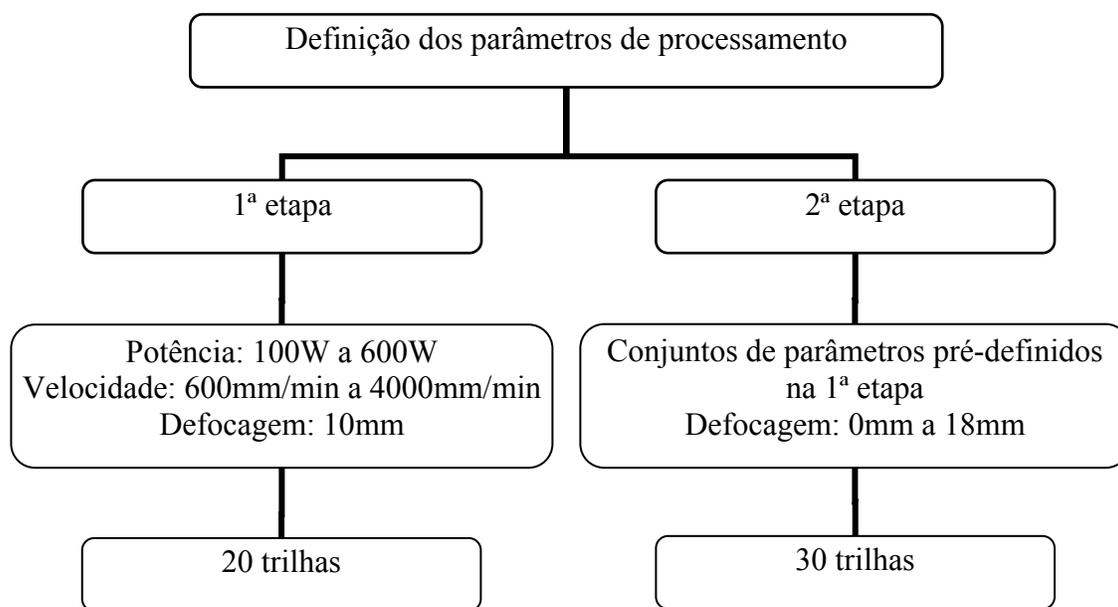
**Figura 6.4** – Fluxograma das etapas realizadas para definição dos parâmetros de processamento.

foram submetidas a tratamentos com laser para definição do conjunto de parâmetros ótimos de processamento. A determinação desses parâmetros para o tratamento de fusão do aço inoxidável austenítico ASTM F 138 foi realizada em duas etapas (Figura 6.4). Na primeira delas, várias trilhas foram feitas no material com o intuito de definir previamente qual seria o valor de potência do laser a ser utilizado no tratamento (Figura 6.5a). Para isso, variou-se a potência de 100W a 600W e a velocidade de varredura de 600mm/min a 4000mm/min, mantendo a defocagem do feixe de laser em 10mm, gerando 20 trilhas para análise. A segunda etapa foi realizada variando-se a defocagem, de 0mm a 18mm, para um conjunto de parâmetros pré-definidos na etapa anterior, resultando na formação de mais 30 trilhas.

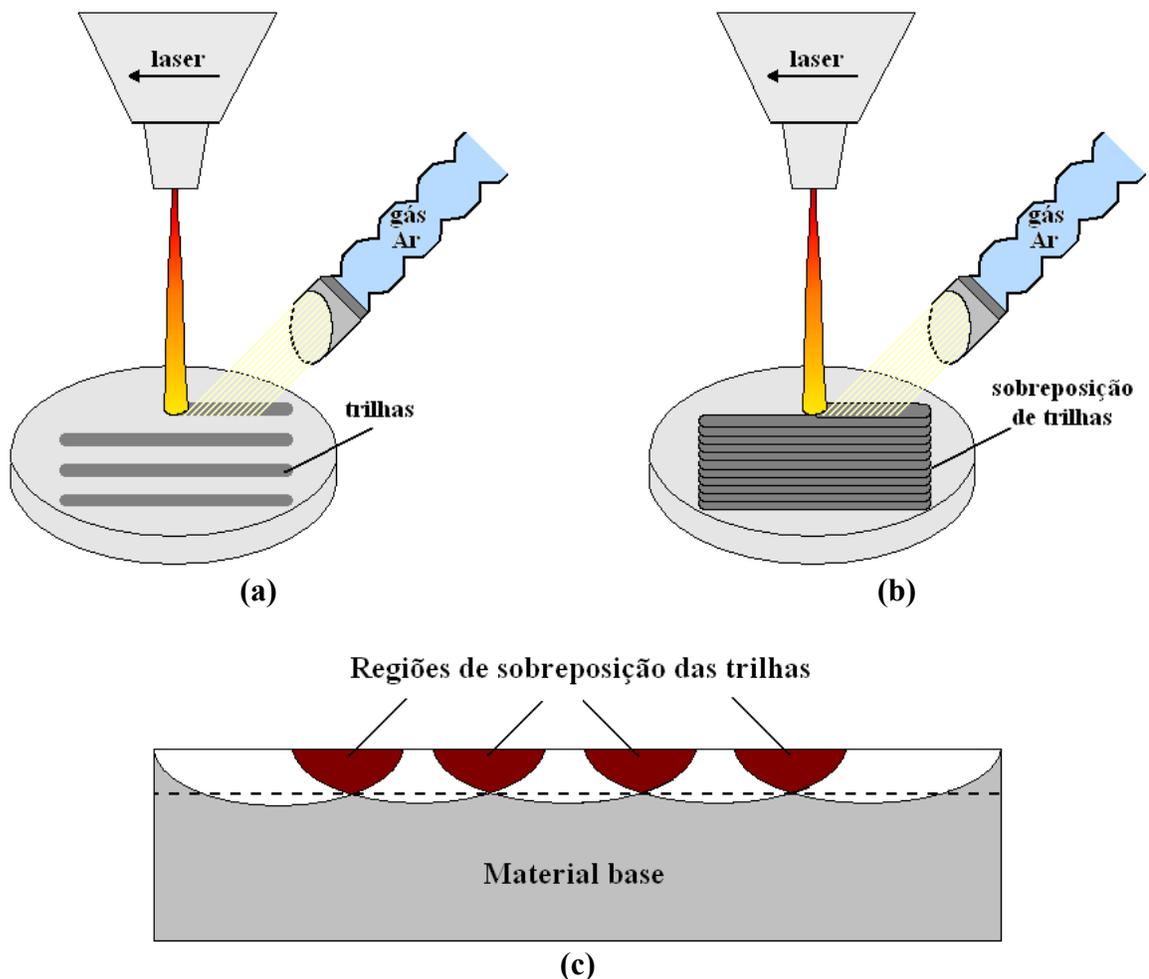
**Figura 6.5** – Esquemas da realização de trilhas simples (a), da sobreposição de trilhas (b) e da seção transversal à direção de deslocamento do feixe de laser após a sobreposição (c).

Uma vez definidos os parâmetros de processamento do laser, amostras do material em estudo tiveram toda sua superfície tratada através da sobreposição de trilhas (Figura 6.5b). A sobreposição foi de aproximadamente 50%, o que resultou na formação de camadas livres de grandes regiões intermediárias sem tratamento, conforme esquema mostrado na Figura 6.5c.

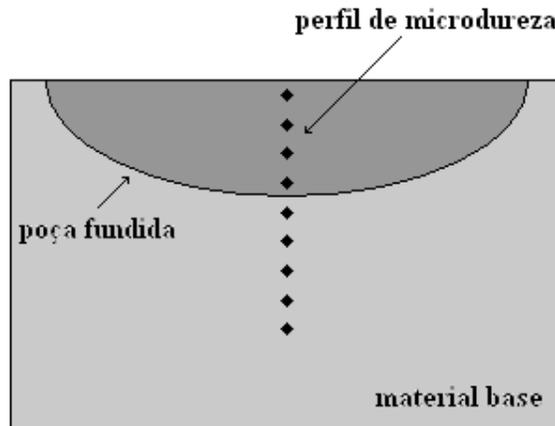
**Figura 6.6** – Esquema do perfil de microdureza Vickers traçado no material após o tratamento por laser.

No ensaio de microdureza Vickers foram traçados perfis desde a camada fundida pelo laser até o substrato da amostra (Figura 6.6). Essas medidas foram realizadas utilizando o microdurômetro digital Shimadzu, modelo HMV-2T, com carga de 100gf. Esse equipamento também pertence ao LABIOMEK. Os espaçamentos dendríticos primário e secundário foram medidos através do software Image Pro Express da Media Cybernetics. Para cada estrutura dendrítica foi medida a extensão entre o centro de um braço e o centro de outro braço alinhado com o primeiro. Foram feitas 20 medidas para cada estrutura e o resultado apresentado é a média dos valores.
