**Análise da Resistência à Corrosão e ao Desgaste  
do Aço Inoxidável Austenítico ASTM F 138  
Tratado por Laser**

Tese apresentada ao Curso de Doutorado da Faculdade de Engenharia Mecânica da Universidade Estadual de Campinas, como requisito para a obtenção do título de Doutor em Engenharia Mecânica.

Área de Concentração: Materiais e Processos de Fabricação

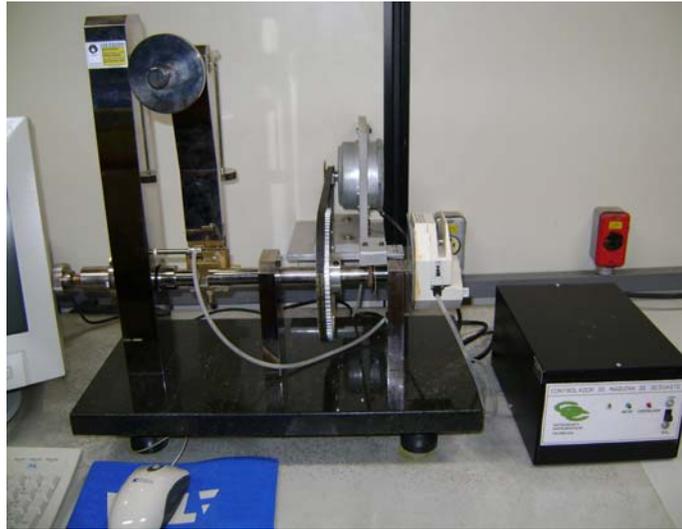
**Figura 6.7** – Equipamento utilizado para o ensaio de desgaste microabrasivo.

O aço inoxidável austenítico ASTM F 138 teve sua resistência ao desgaste avaliada através de ensaios por microabrasão do tipo esfera-sobre-placa. Os testes foram realizados na máquina de desgaste microabrasivo construída pela Prof<sup>a</sup>. Dr<sup>a</sup>. Maria Aparecida Pinto em seu projeto de pós-doutorado – Processo FAPESP 03/11255-8 (Figura 6.7). Esse equipamento encontra-se instalado no Laboratório de Caracterização de Materiais da FEM/UNICAMP.

Para os ensaios foi utilizada uma esfera de aço inoxidável martensítico AISI 420 com diâmetro de 25mm. Alguns autores como Trezona, Allsopp e Hutchings [1999] e Allsopp, Trezona e Hutchings [1998] observaram que o uso de uma esfera nova e polida pode ocasionar um atraso no início do desgaste, prejudicando a reprodutibilidade dos ensaios. Dessa forma, um ataque químico utilizando o reagente Fry, por 2 segundos, foi realizado na esfera antes dos ensaios. A distância percorrida foi de 180m a uma velocidade de 100rpm. As cargas utilizadas foram de 0,5N, 1N e 2N. Como abrasivo foram utilizadas uma suspensão de partículas de carboneto de silício (SiC) em água destilada e outra suspensão de SiC em solução de Ringer, ambas a uma concentração de 0,25g/cm<sup>3</sup> e vazão de 25ml/min. Os ensaios foram repetidos três vezes para cada carga adotada, sendo que o resultado apresentado é a média destes ensaios. Os

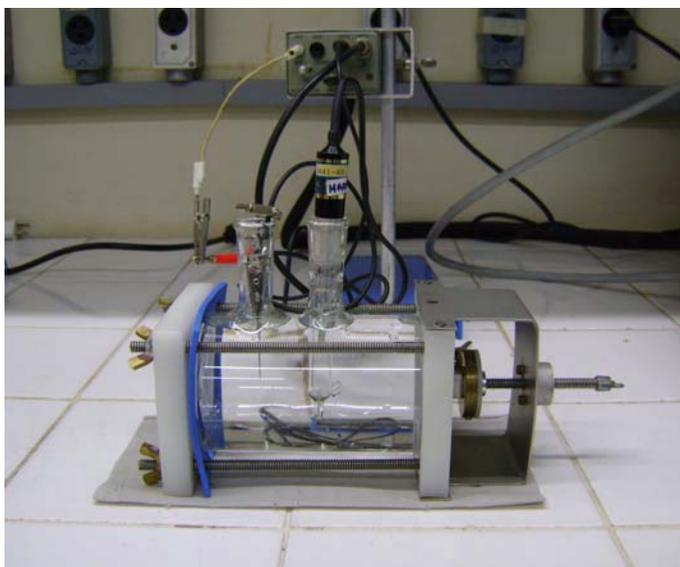
**Figura 6.8** – Célula de corrosão utilizada nos ensaios eletroquímicos.

Todas as amostras (eletrodo de trabalho) foram ensaiadas em célula eletroquímica junto ao eletrodo de calomelano saturado (eletrodo de referência) e ao contra-eletrodo de platina, como mostrado na Figura 6.8. A área útil para cada ensaio foi de  $0,78\text{cm}^2$ . O eletrólito utilizado nos ensaios foi a solução de Ringer, composta por 8,6 gramas de cloreto de sódio (NaCl), 0,3 gramas de cloreto de potássio (KCl) e 0,33 gramas de cloreto de cálcio ( $\text{CaCl}_2$ ) dissolvidos em 1 litro de água destilada. Essa solução, que apresenta pH 7,0, tem sido utilizada por diversos autores [Souza et al., 2009; Geringer, Forest e Combrade, 2006; Singh e Dahotre et al., 2005] com o intuito de simular a composição do fluido fisiológico.

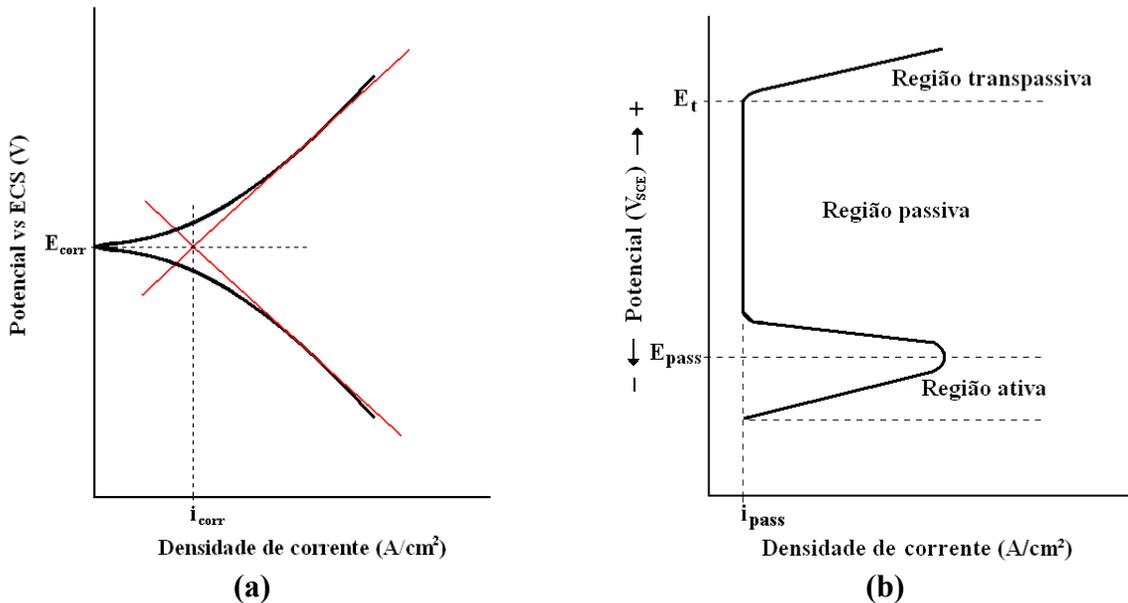
**Figura 6.9** – Representação esquemática da extrapolação de Tafel (a) e da curva de polarização anódica (b) [ASTM G3, 2004].

Como pode ser observado na Figura 6.9b, quando o potencial de passivação ( $E_{pass}$ ) é atingido, a densidade de corrente diminui com o aumento do potencial aplicado e o material encontra-se passivado (região passiva), até atingir a região transpassiva [Beddoes e Parr; 1999, Sedriks, 1996; Fontana, 1986].

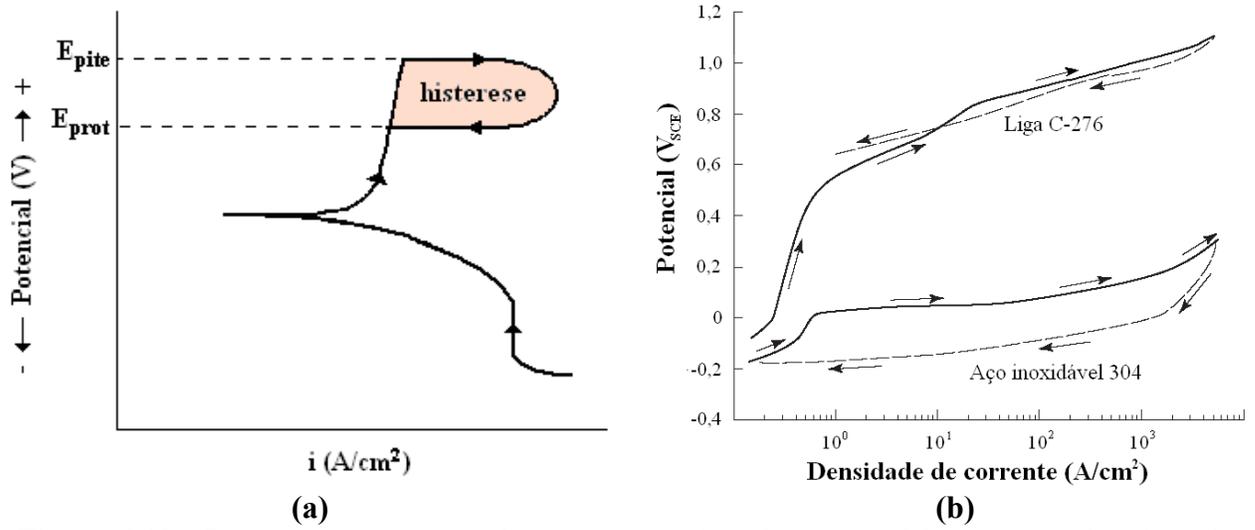
**Figura 6.10** – Representação esquemática de curvas de polarização cíclica mostrando o laço de histerese (a) e a resistência à corrosão de dois materiais diferentes (b) [ASTM G61, 2009].

corrente, após um aumento brusco, atinge um determinado valor, a direção de varredura do potencial é invertida até que o laço de histerese seja completado (Figura 6.10a) [Kelly et al., 2003; Pan et al., 2000; Rondelli, Vicentini e Cigada, 1997; Yang, 2008]. Os principais parâmetros determinados por esse ensaio são:

Segundo a norma ASTM G61 [2009], as curvas de polarização mostradas na Figura 6.19b indicam que para o aço inoxidável AISI 304, o início e a propagação de corrosão localizada ocorrem a potenciais mais eletronegativos que o potencial de evolução do oxigênio. A curva da liga C-276 (Ni-15Cr-2Co-3,5W-6Fe), não mostra ciclo de histerese, ou seja, não indica a ocorrência de corrosão localizada, mas sim de corrosão uniforme na região transpassiva ou de evolução de oxigênio. Assumindo que os potenciais de corrosão das duas ligas são similares, essas curvas indicam que a liga C-276 é mais resistente ao início e a propagação de corrosão localizada do que o aço inoxidável AISI 304.

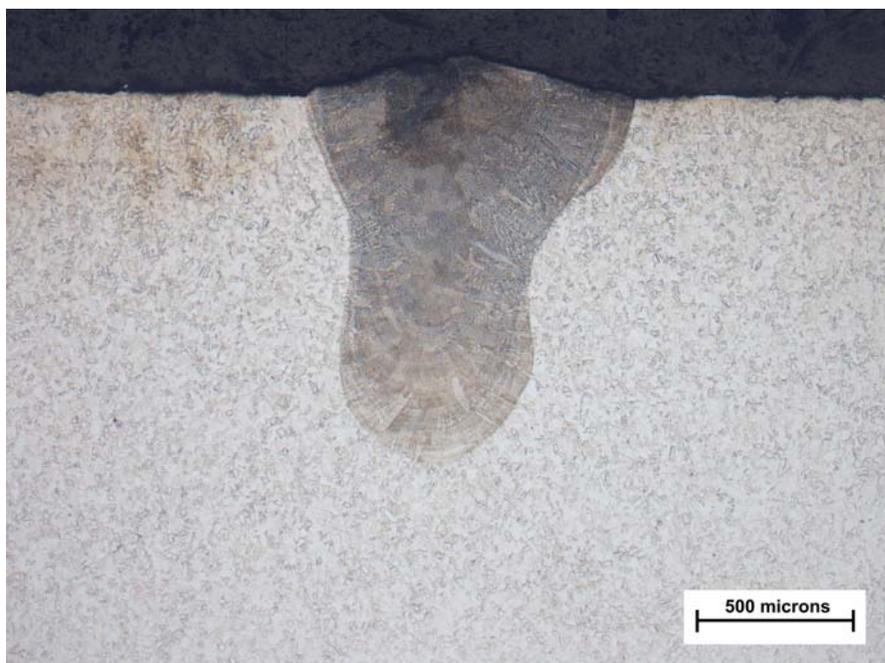
**Figura 7.1** – Fenômeno de *keyhole* em trilha fundida com potência de 300W, velocidade de varredura de 600mm/min e defocagem de 0mm.

Sendo assim, três conjuntos de parâmetros, com potência de 300W e velocidade de 600mm/min, 1000mm/min e 2000mm/min, foram testados variando a defocagem do feixe de laser para cada um deles, como mostrado na Tabela 7.2. A defocagem do feixe altera de forma significativa as características da poça fundida. Nas trilhas produzidas com defocagem de 0mm, ou seja, feixe do laser no foco, ocorreu o fenômeno de *keyhole* (buraco de fechadura). De acordo com Milewski e Barbe [1999] e Crafer e Oakley [1993], esse fenômeno consiste na fusão e vaporização do metal formando um buraco na poça fundida que, geralmente, é caracterizado por apresentar uma profundidade maior que sua largura. Este buraco é estabilizado pela pressão do vapor gerado e comporta-se como um corpo negro na óptica, em que a radiação entra no buraco e está sujeita a múltiplas reflexões, antes de ser capaz de escapar [Steen, 2003]. A Figura 7.1 apresenta uma das trilhas na qual ocorreu *keyhole*. Após análise detalhada de cada trilha, os parâmetros de processamento escolhidos para o tratamento do aço em estudo foram a potência de 300W, a velocidade de 600mm/min e a defocagem de 18mm. Esse conjunto de parâmetros

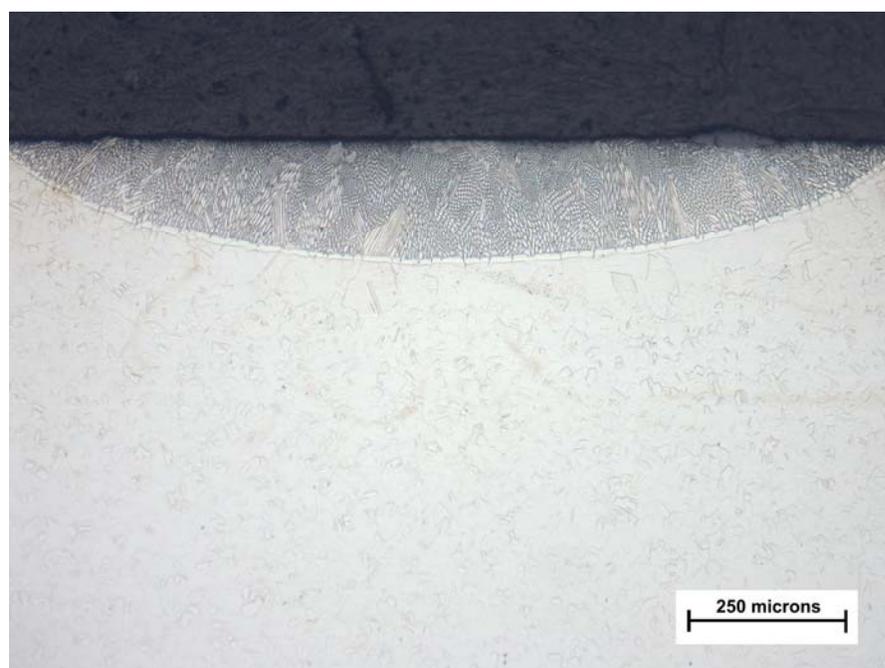
**Figura 7.2** – Trilha produzida com os parâmetros de processamento escolhidos para o tratamento de fusão da superfície do aço ASTM F 138 por laser.

proporcionou a formação de uma poça fundida com estrutura homogênea e livre de trincas (Figura 7.2).

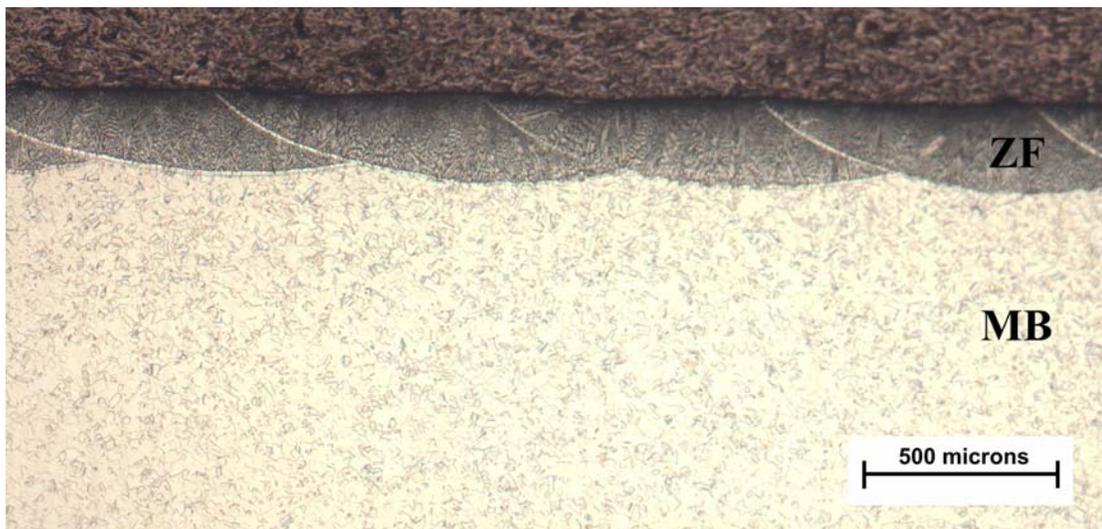
**Figura 7.3** – Seção transversal do aço ASTM F 138 após tratamento de fusão por laser mostrando a zona fundida (ZF) e o material base (MB).

O tratamento de fusão por laser da superfície do aço, após a sobreposição de trilhas, resultou em uma zona fundida (ZF) de espessura uniforme, apresentando profundidade de aproximadamente 230 $\mu\text{m}$ , conforme pode ser observado na Figura 7.3.

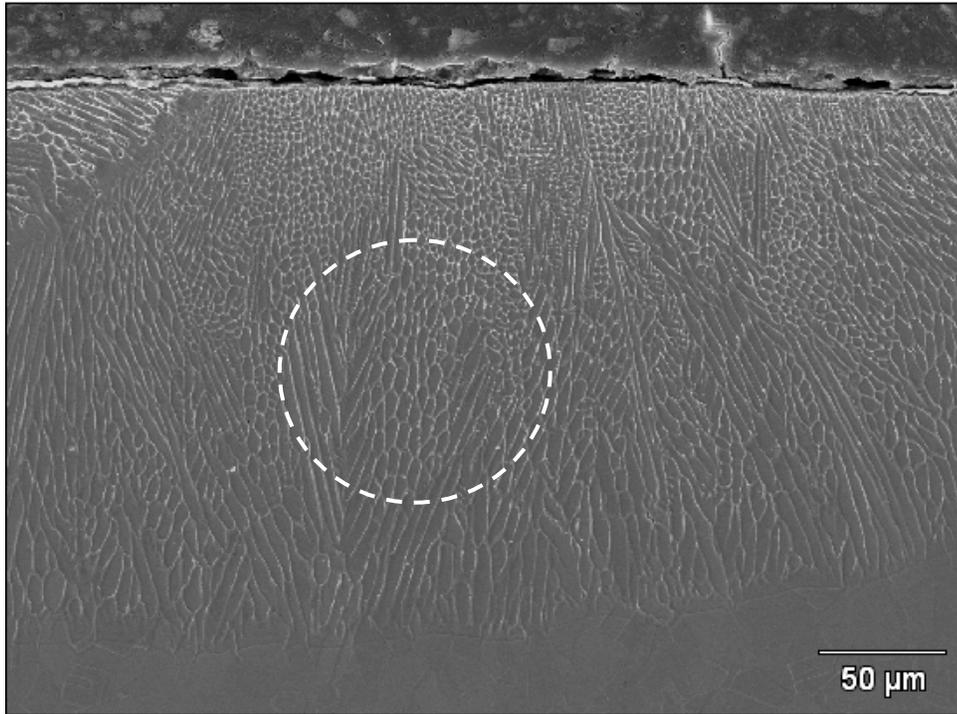
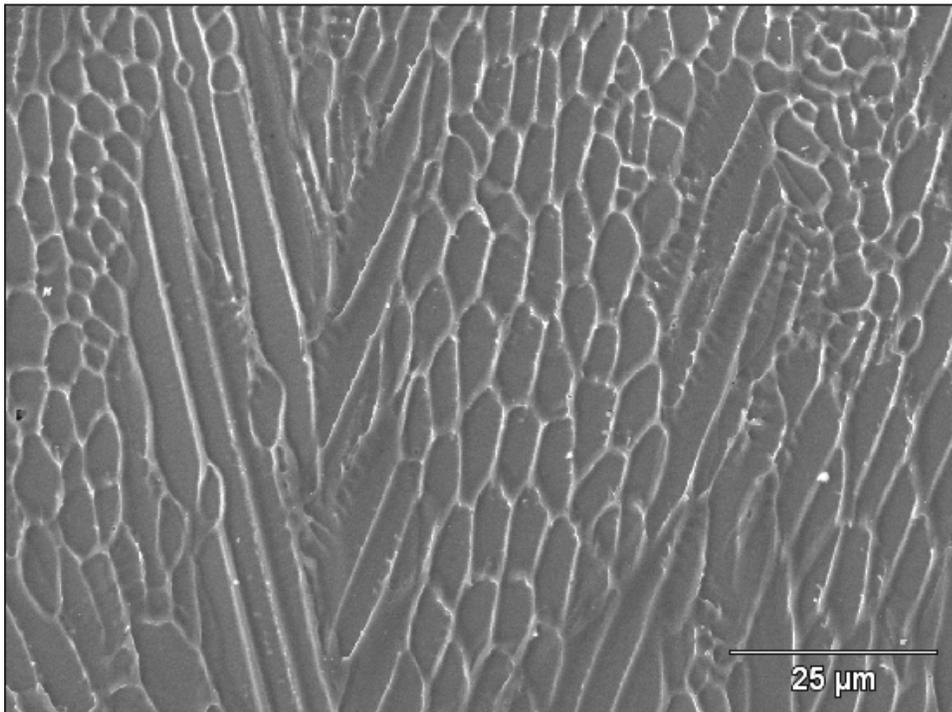
**Figura 7.4** – (a) Microestrutura da zona fundida; (b) detalhe da região destacada em (a).

A estrutura de solidificação formada por esse tratamento é constituída por dendritas colunares de austenita (Figura 7.4), e apresenta-se altamente refinada, sendo o espaçamento dendrítico primário ( $\lambda_1$ ) médio encontrado de 4 $\mu\text{m}$  e o espaçamento dendrítico secundário ( $\lambda_2$ ) médio de 2,3 $\mu\text{m}$  (Figura 7.5). As Figuras 7.6a e 7.6b mostram que não houve frente plana de solidificação na interface substrato/zona fundida, e sim um crescimento epitaxial que ocorre a partir do material base. A região de sobreposição de trilhas também apresenta crescimento epitaxial e é mostrada nas Figuras 7.7a e 7.7b.

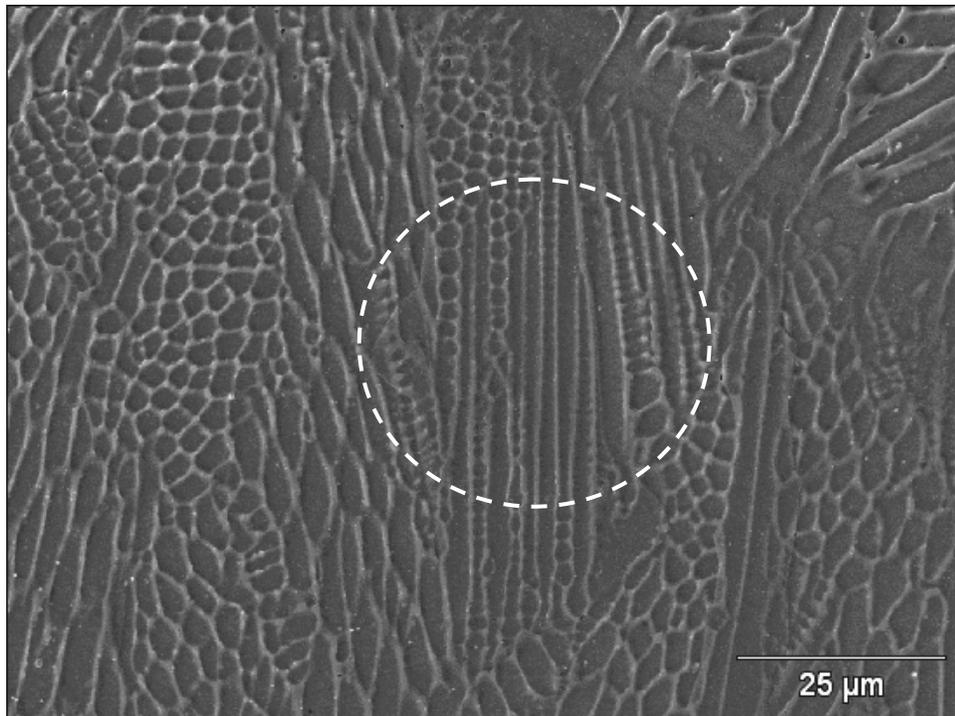
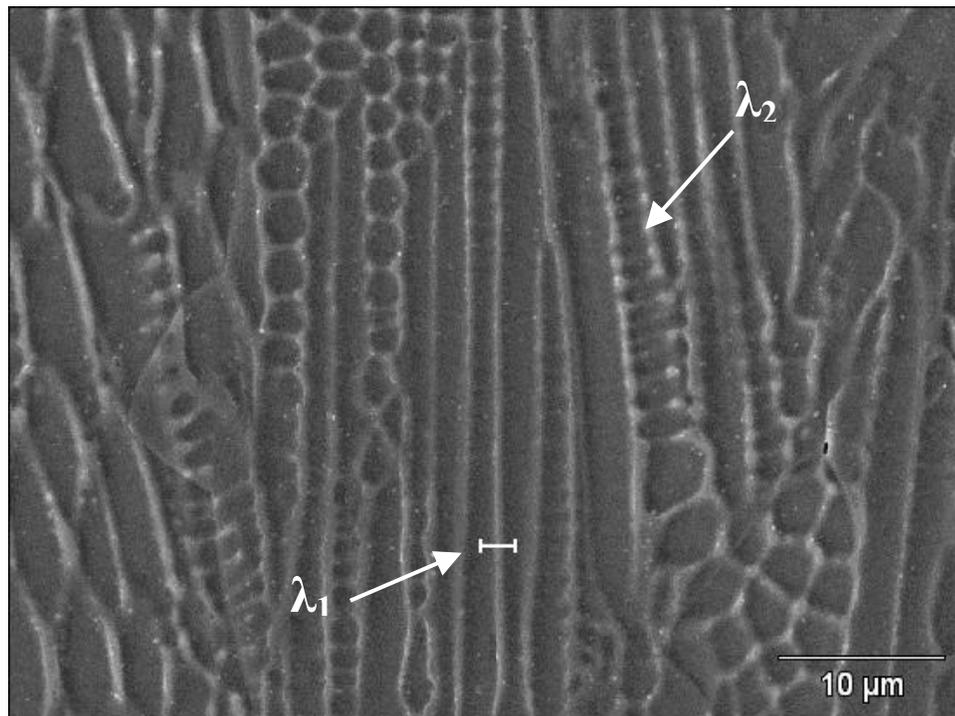
**Figura 7.5** – (a) Braços dendríticos primários e secundários presentes na microestrutura após o tratamento; (b) detalhe da região destacada em (a).

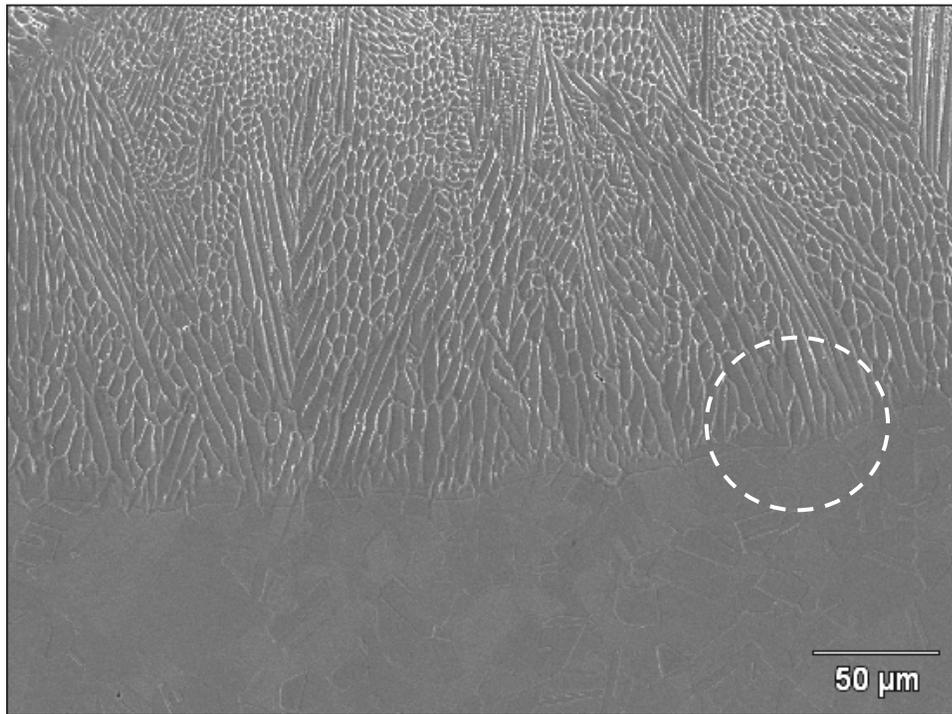
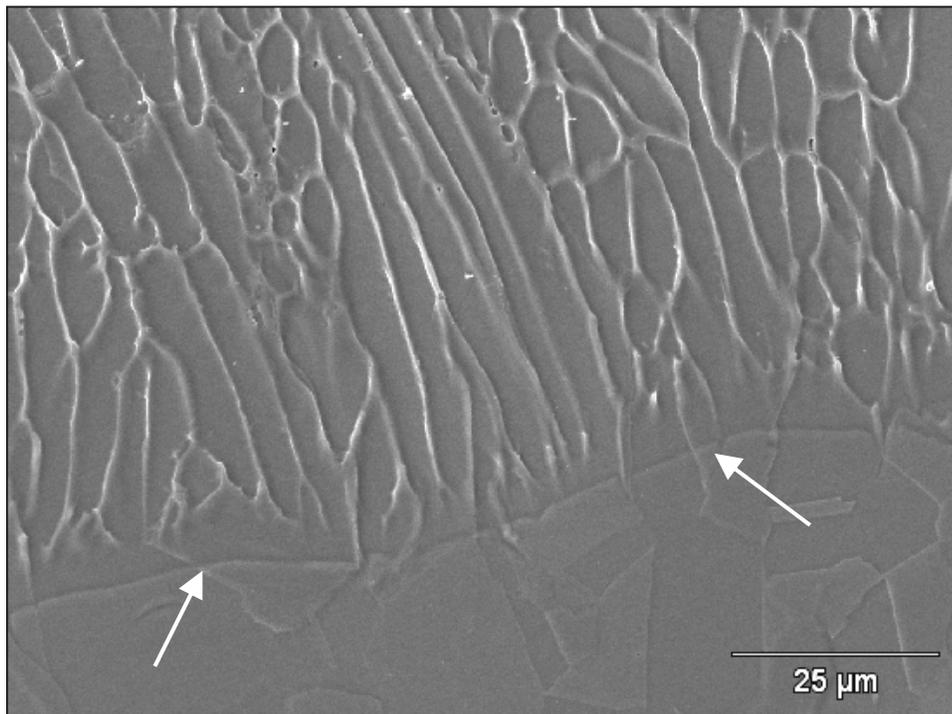
**Figura 7.6** – (a) Crescimento epitaxial da estrutura de solidificação a partir do material base; (b) detalhe da região destacada em (a).

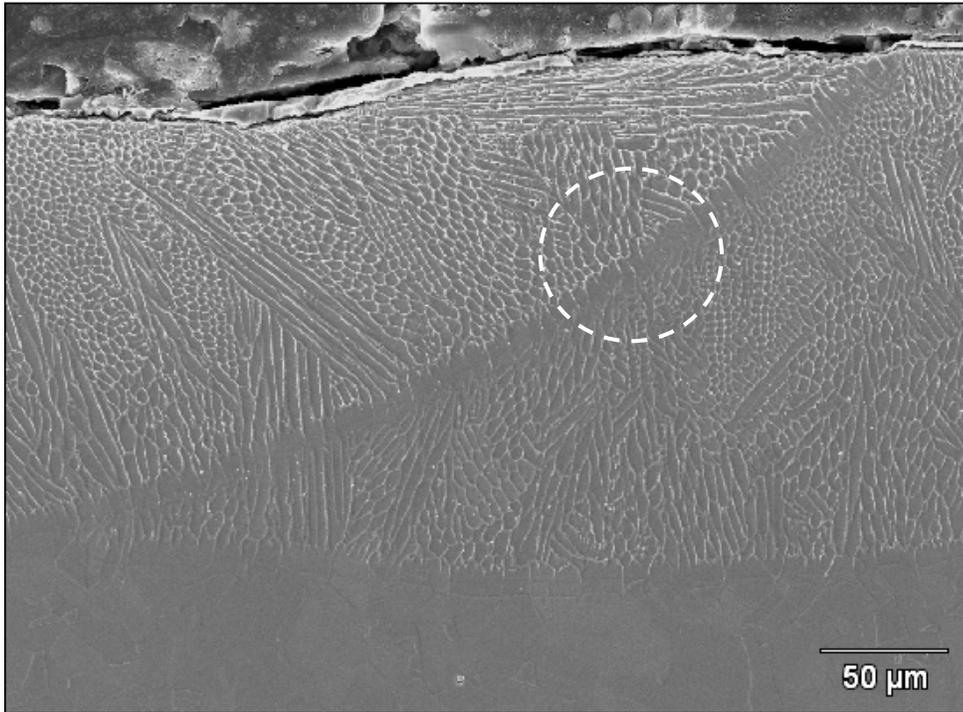
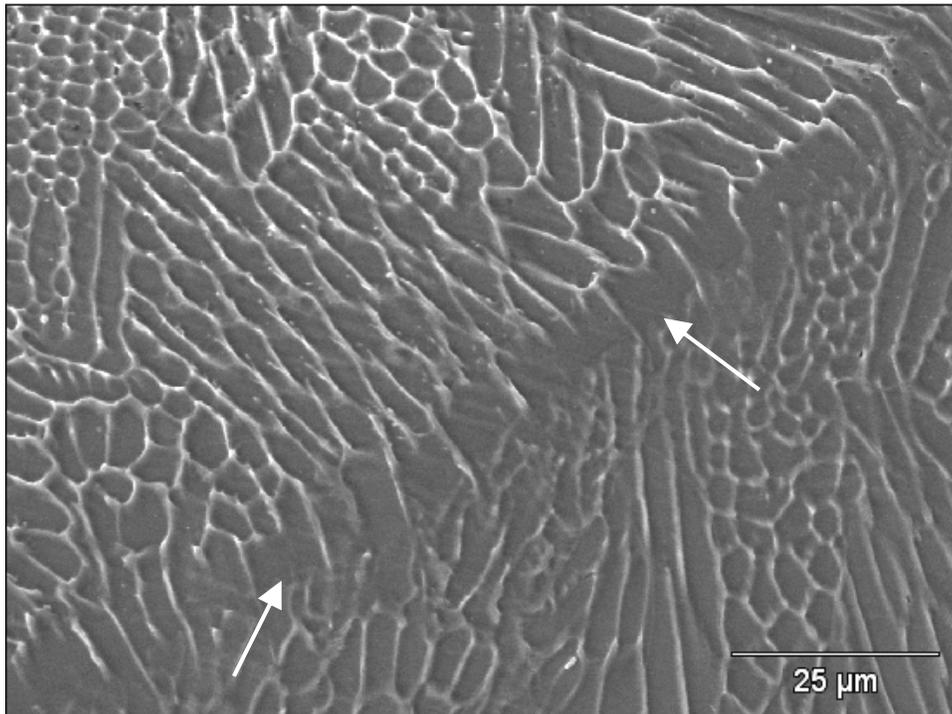
**Figura 7.7** – (a) Crescimento epitaxial na sobreposição de trilhas da zona fundida do aço ASTM F 138; (b) detalhe da região destacada em (a).

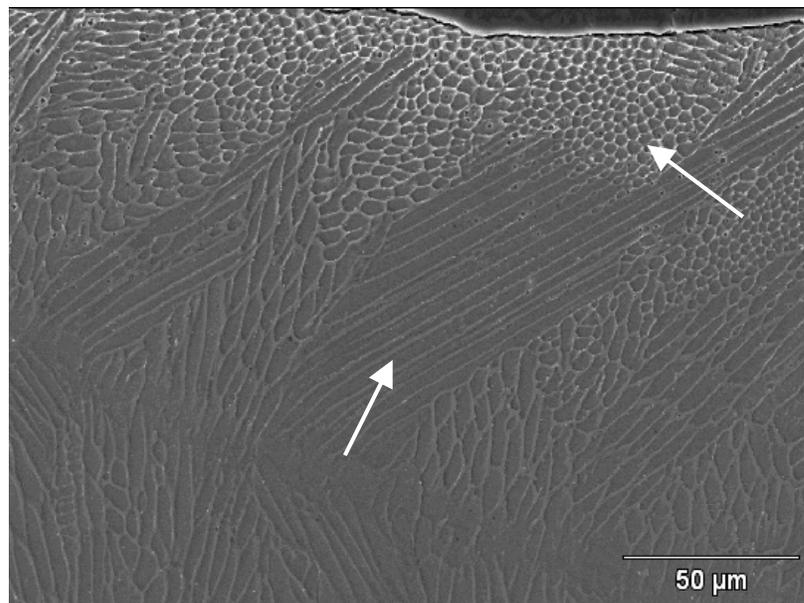
**Figura 7.8** – Mudança na direção de crescimento das dendritas.

A Figura 7.8 mostra que ocorreu uma mudança de direção de crescimento das dendritas formadas na zona fundida pelo laser. Conforme descrito no capítulo 3, a direção de crescimento dessas dendritas ocorre de acordo com a variação dos ângulos  $\theta$  e  $\varphi$  formados entre os vetores da velocidade de solidificação e a velocidade do feixe de laser, e entre os vetores da velocidade de solidificação e a velocidade de crescimento segundo a direção cristalográfica, respectivamente, com influência da direção de extração de calor (Figura 3.3).

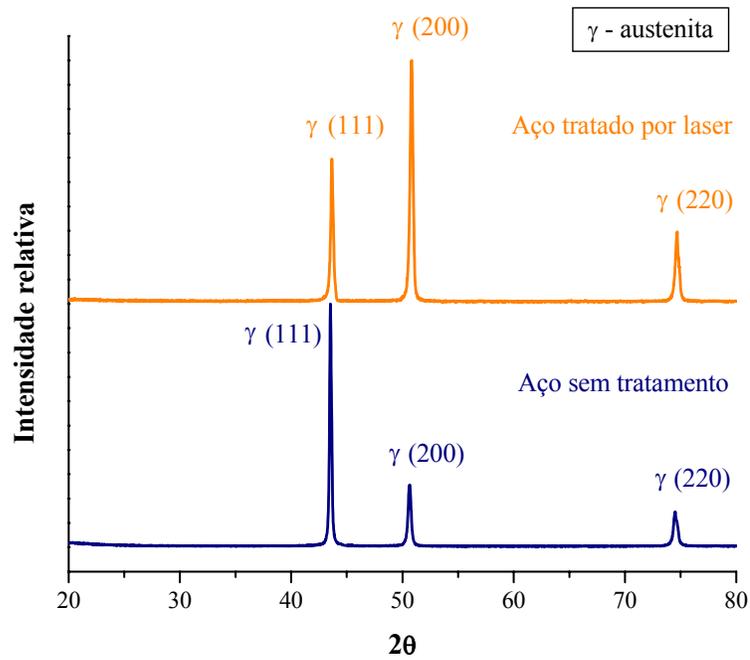
Figura 7.9 – Difratomogramas do aço inoxidável ASTM F 138 antes e após o tratamento com laser.

Os difratogramas de raios-X do material como recebido e após o tratamento por laser, mostrados na Figura 7.9, confirmam as análises microestruturais apresentadas anteriormente, uma vez que a única fase presente no material é a austenita. O difratograma do aço fundido por laser mostra um aumento na intensidade relativa do pico de austenita na direção  $\langle 200 \rangle$ , o que indica uma alteração na orientação cristalográfica preferencial de crescimento dendrítico do material, que pode ter ocorrido por influência da direção de extração de calor.

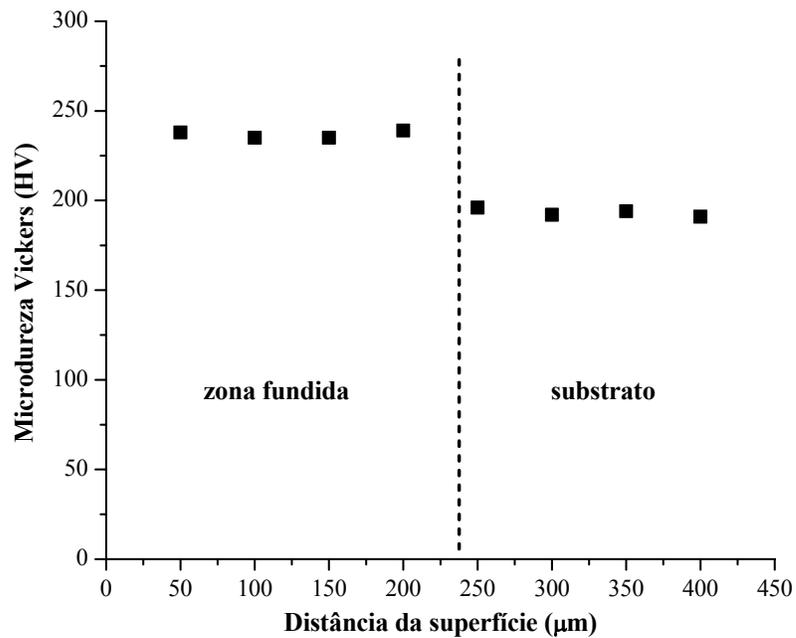
Figura 7.10 – Perfil de microdureza Vickers do aço ASTM F 138 após tratamento de fusão da superfície por laser.

O perfil de microdureza Vickers, traçado a partir da superfície da camada tratada até o substrato, é mostrado na Figura 7.10. A Tabela 7.3 apresenta os valores médios de dureza e desvio padrão ( $\sigma$ ) do aço ASTM F 138 após o tratamento por laser. A análise revela que houve um aumento de aproximadamente 23% na dureza do material após o tratamento de fusão por laser.

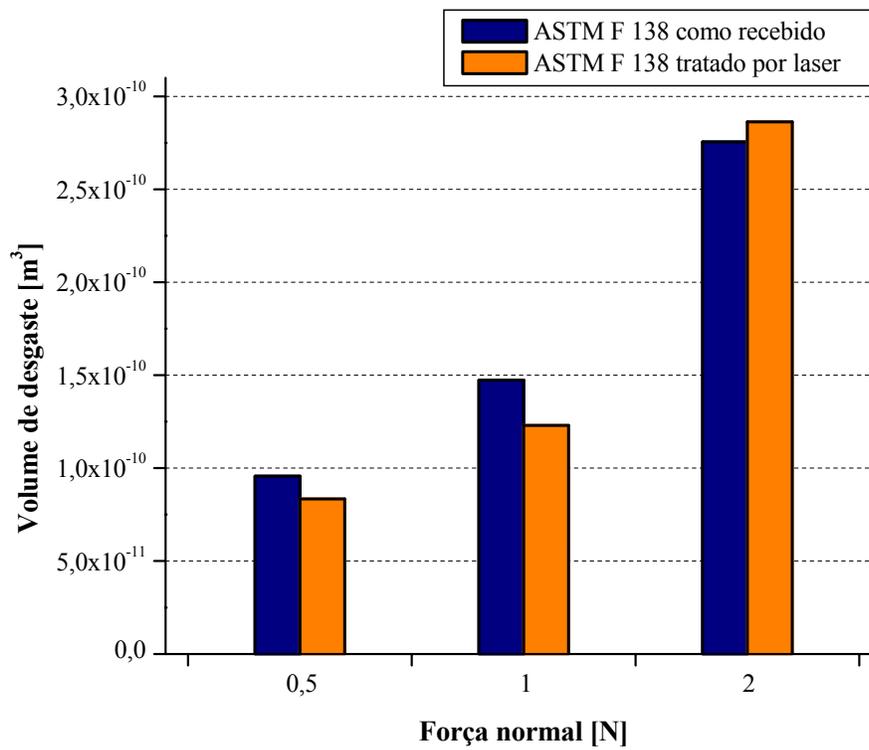
Figura 7.11 – Volumes de desgaste obtidos para o aço sem e com tratamento de superfície.

Para os ensaios nos quais foi utilizada a suspensão abrasiva de carboneto de silício em água destilada, ao aumentar a carga, o volume e a taxa de desgaste atingiram valores mais elevados, como pode ser observado nas Figuras 7.11 e 7.12. O volume de desgaste está diretamente relacionado ao diâmetro da calota formada e, com a elevação da carga, houve também aumento do diâmetro, tanto no caso do material tratado quanto no material sem tratamento (Tabela 7.4). Pela análise da Equação 6.4, mantendo-se constante o coeficiente de desgaste, tem-se que a taxa de desgaste deve ser proporcional à força normal aplicada, o que explica o aumento do volume ao utilizar uma carga maior.

Ainda é possível observar nas Figuras 7.11, 7.12 e 7.13 que, para as cargas de 0,5N e 1N, o aço tratado pelo laser apresentou maior resistência ao desgaste microabrasivo, visto que os valores de volume, taxa e coeficiente de desgaste são menores do que os valores obtidos para o aço sem tratamento de superfície.

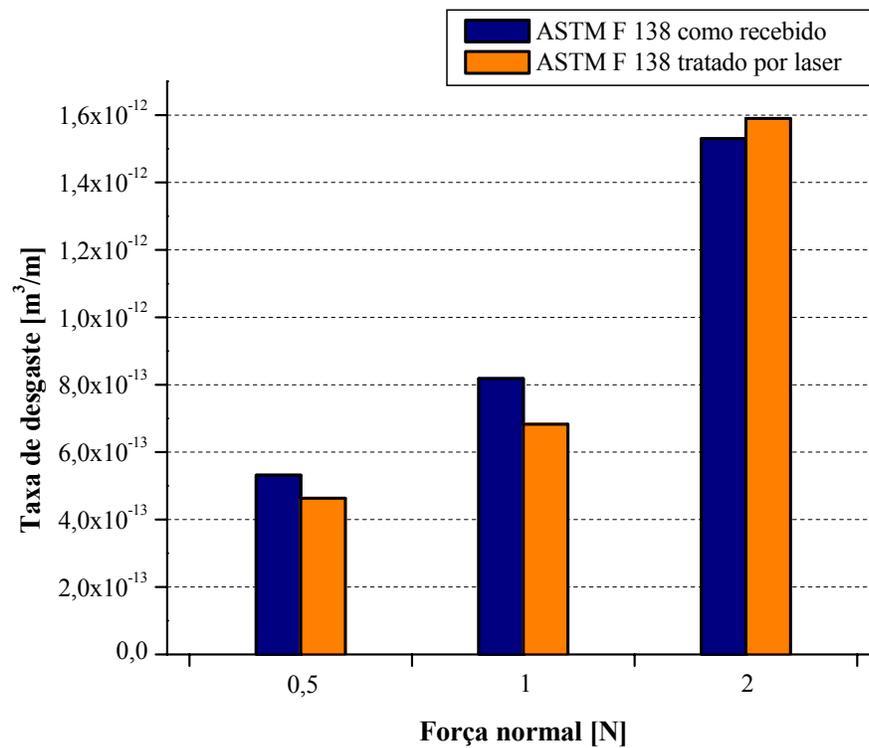
Figura 7.12 – Taxas de desgaste obtidas para o aço sem e com tratamento de superfície.

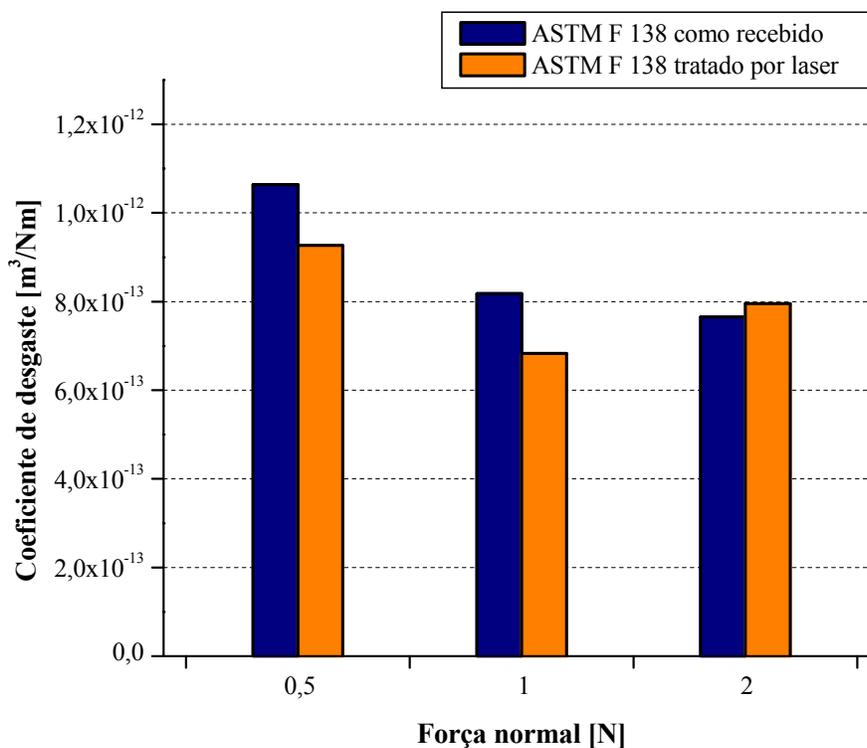
**Figura 7.13** – Coeficientes de desgaste obtidos para o aço sem e com tratamento de superfície.

Analisando a Equação 6.5, e considerando que os valores do raio da esfera e da distância percorrida por ela são constantes, nota-se que o coeficiente de desgaste depende do diâmetro da calota e da força aplicada. Isso explica porque ocorreu uma diminuição do seu valor com o aumento da carga (Figura 7.13), pois o diâmetro da calota aumentou em proporção menor do que o aumento da força aplicada, diminuindo assim o valor do coeficiente de desgaste. A não linearidade entre a variação da carga aplicada e o coeficiente de desgaste, conforme Equação 6.5, também foi observada por Trezona, Allsopp e Hutchings [1999] para amostras onde o mecanismo de desgaste predominante foi por microsulcamento. Esse coeficiente é a medida da intensidade de desgaste que o material sofre durante o ensaio.

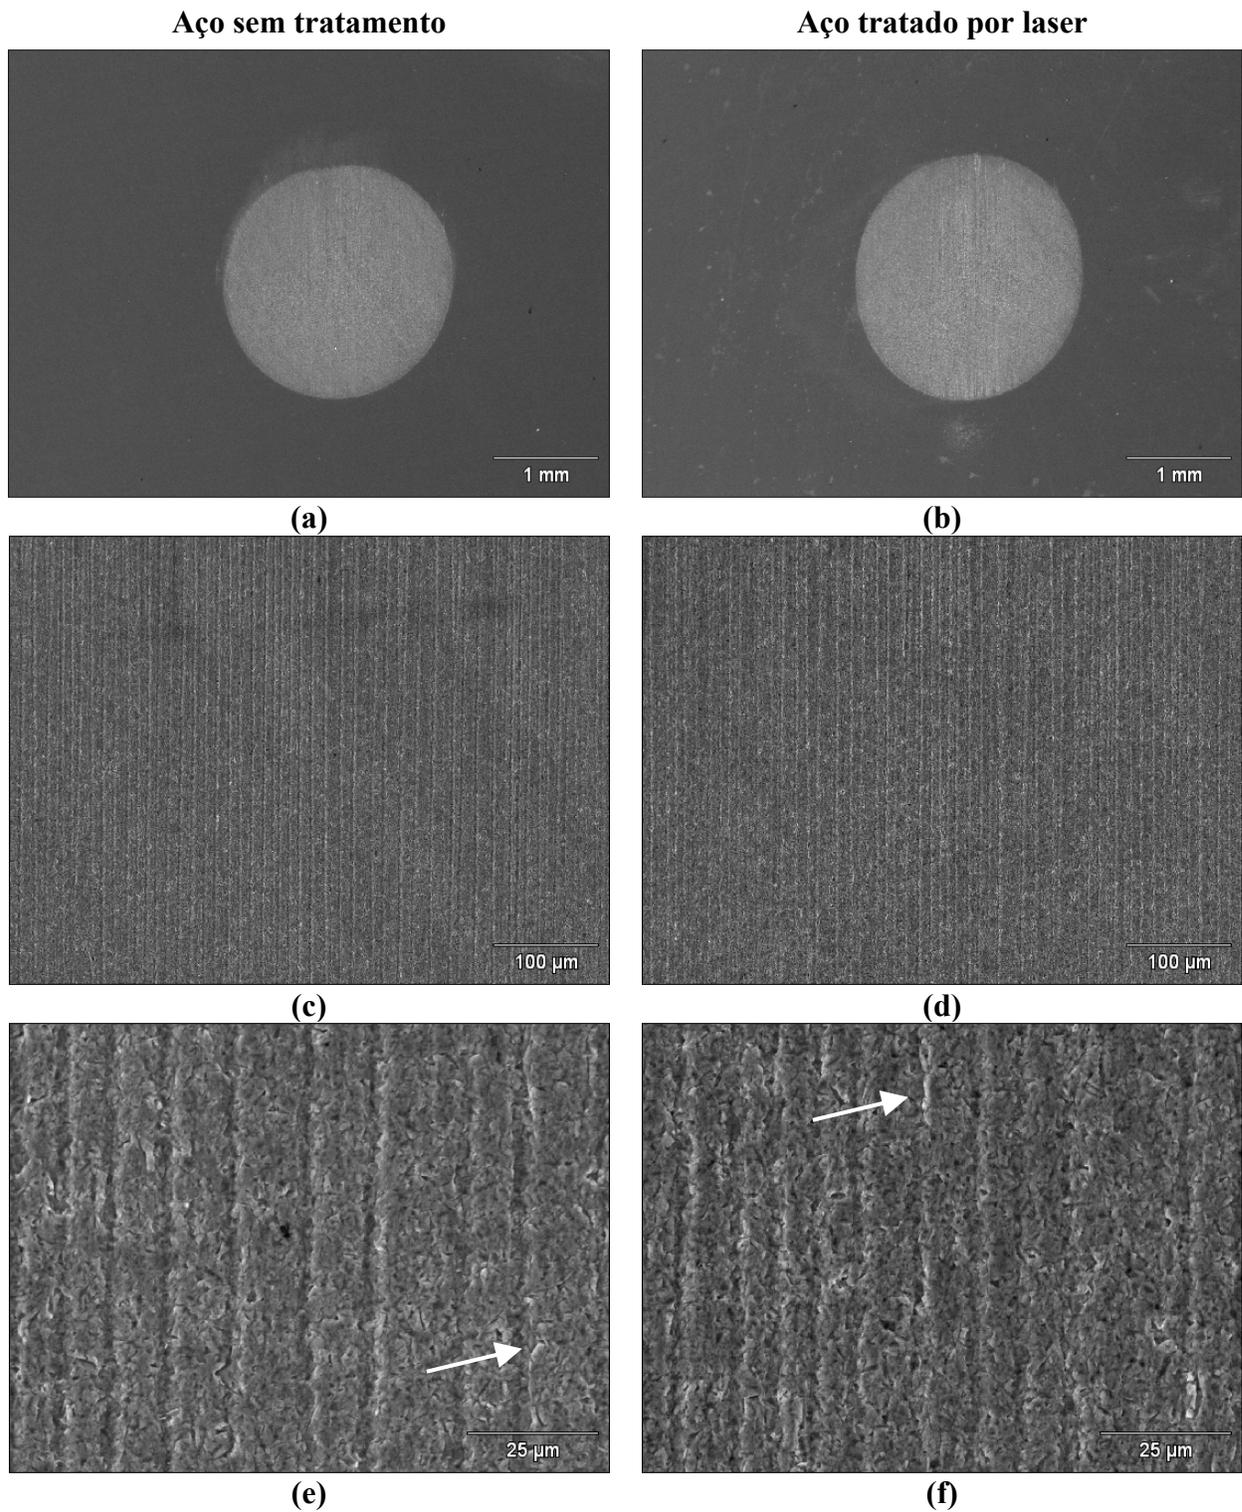
**Figura 7.14** – Calotas resultantes do ensaio de desgaste microabrasivo utilizando carga de 0,5N.  
(a) e (b) aumento de 20x. (c) e (d) aumento de 200x. (e) e (f) aumento de 1000x.

As calotas geradas pelo desgaste, com as cargas de 0,5N e 1N, apresentam sulcos paralelos à direção de deslizamento das partículas abrasivas (Figuras 7.14 e 7.15), o que caracteriza um mecanismo de desgaste por abrasão a dois corpos. Alguns sulcos apresentam pequenas deformações plásticas em suas bordas (indicadas pelas setas brancas), resultando em um desgaste misto que envolve microcorte, microsulcamento e microfadiga (Figuras 7.14e, 7.14f, 7.15e e 7.15f). A formação das bordas laterais ao longo dos sulcos é devido à deformação plástica do material causada pelas repetidas passadas das partículas abrasivas sobre os sulcos da superfície de desgaste. As partículas abrasivas, dependendo do ângulo de ataque, impõem ao material altas deformações e as bordas formadas rompem-se, finalmente, por fadiga de baixo ciclo.

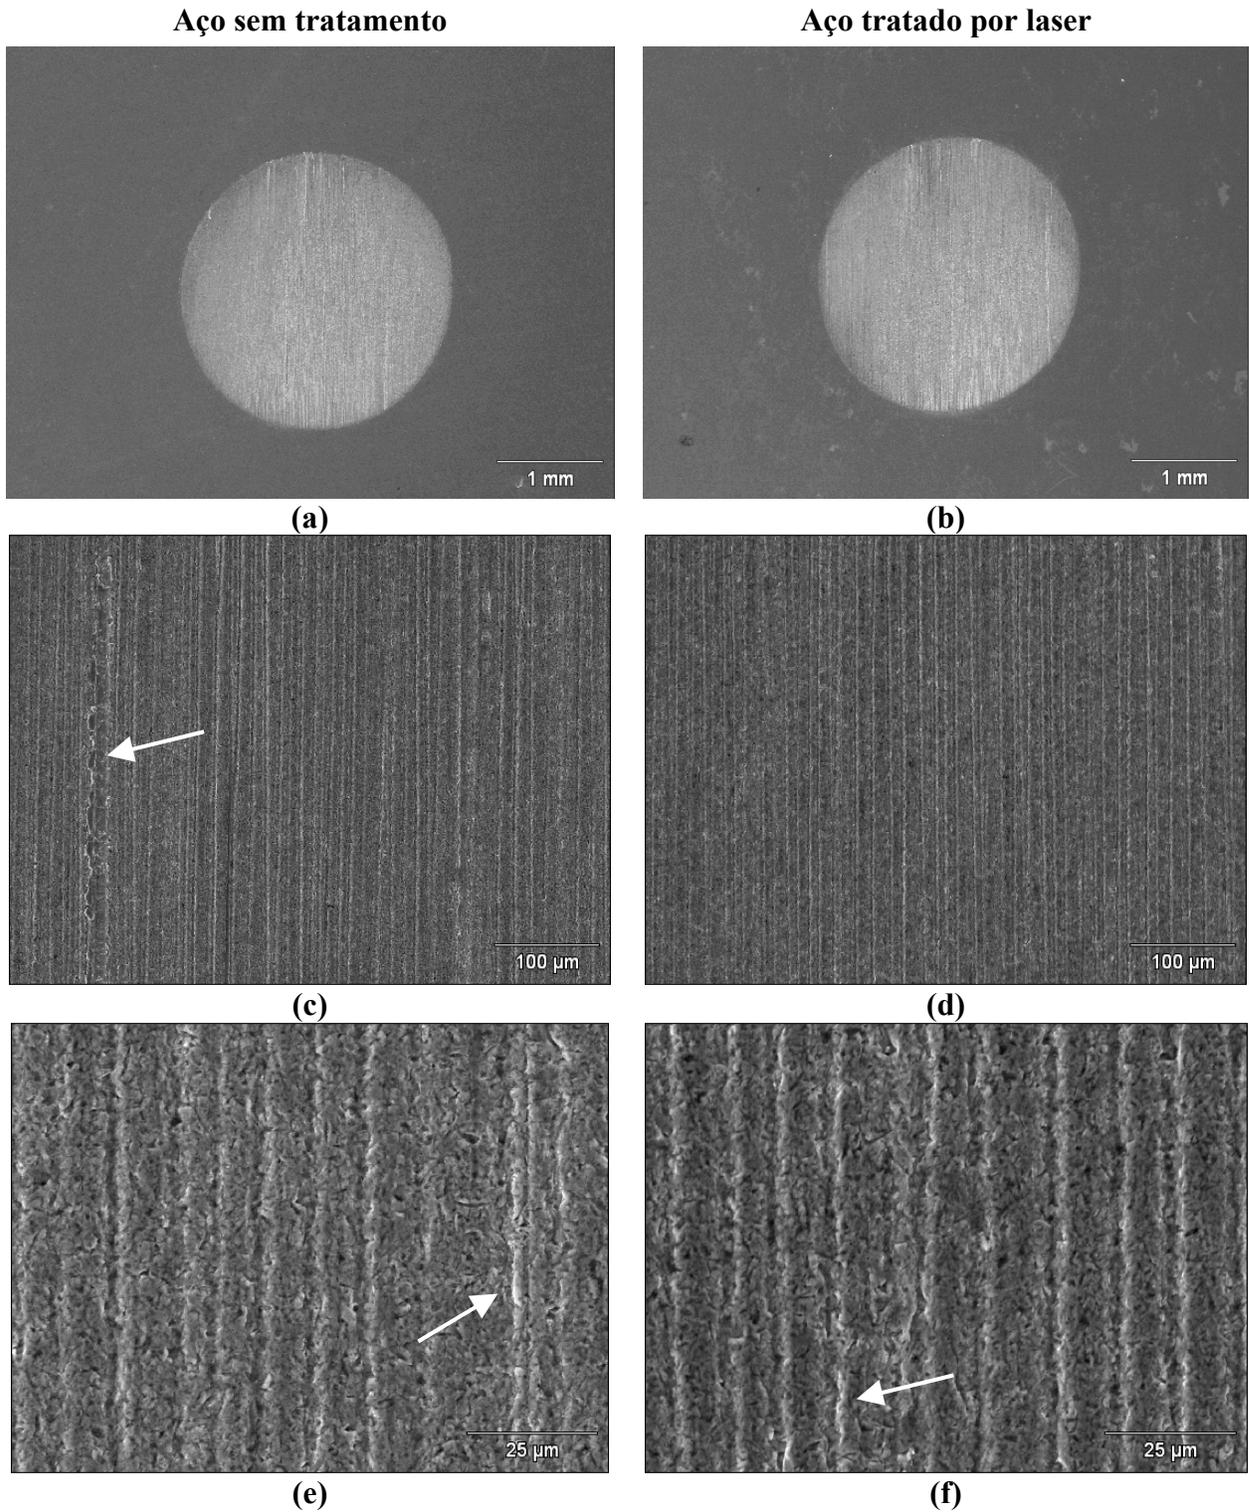
**Figura 7.15** – Calotas resultantes do ensaio de desgaste microabrasivo utilizando carga de 1N.

(a) e (b) aumento de 20x. (c) e (d) aumento de 200x. (e) e (f) aumento de 1000x.

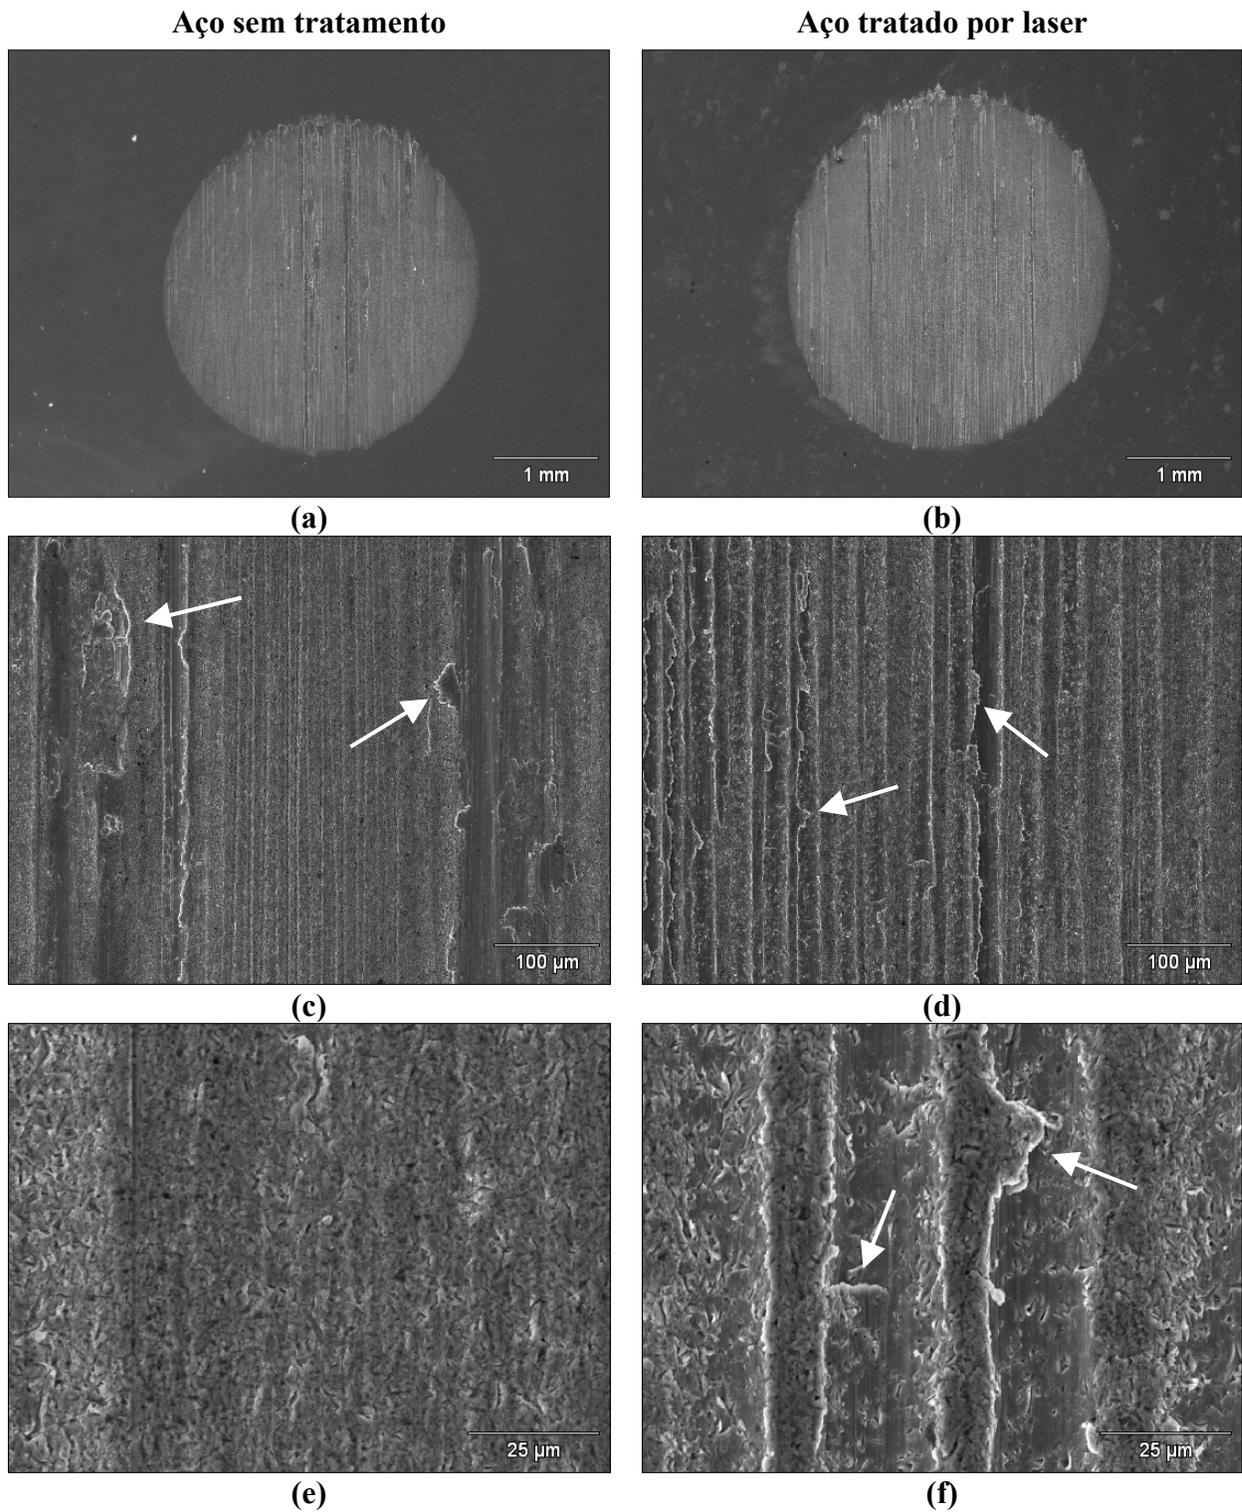
**Figura 7.16** – Calotas resultantes do ensaio de desgaste microabrasivo utilizando carga de 2N.

(a) e (b) aumento de 20x. (c) e (d) aumento de 200x. (e) e (f) aumento de 1000x.

Para a carga de 2N, além de sulcos paralelos à direção de deslizamento das partículas abrasivas, o aço sem tratamento de superfície também apresentou regiões com pequenas indentações originadas pela rotação das partículas abrasivas (Figura 7.16e), caracterizando um mecanismo de desgaste predominante por abrasão a três corpos. Enquanto isso, o material tratado apresentou mecanismo de desgaste predominante por abrasão a dois corpos.

As Figuras 7.16c, 7.16d e 7.16f mostram que, além de um desgaste misto de microcorte e microsulcamento, ocorreu desgaste por microfadiga (quebra das bordas dos sulcos) devido à significativa deformação plástica no material sem e com tratamento de superfície. Essa deformação plástica acentuada pode ser um indicativo de que, para as condições de ensaio, a carga de 2N é muito alta para ser utilizada nesse material, podendo mascarar o resultado. Por isso, observando os valores de volume, taxa e coeficiente de desgaste apresentados nas Figuras 7.11, 7.12 e 7.13, não é apropriado afirmar que, para a carga de 2N, o aço sem tratamento apresentou melhor comportamento em desgaste.

Pode-se observar também que as calotas formadas para a carga de 2N apresentam-se com pequenos desvios na sua forma esférica e com ranhuras profundas e deformadas nas bordas, principalmente na região central (Figuras 7.16a e 7.16b). Este comportamento, conforme descrito por Stack e Mathew [2003], Trezona, Allsopp e Hutchings [1999] e Allsopp, Trezona e Hutchings [1998], pode ser explicado para esta carga devido ao fato que algumas partículas de abrasivo podem mover-se dentro do contato amostra-esfera, promovendo o desgaste por microcorte, e outras ficam aderidas na superfície da esfera, promovendo o desgaste por microsulcamento e levando à formação de ranhuras.
