**Análise da Resistência à Corrosão e ao Desgaste  
do Aço Inoxidável Austenítico ASTM F 138  
Tratado por Laser**

Tese apresentada ao Curso de Doutorado da Faculdade de Engenharia Mecânica da Universidade Estadual de Campinas, como requisito para a obtenção do título de Doutor em Engenharia Mecânica.

Área de Concentração: Materiais e Processos de Fabricação

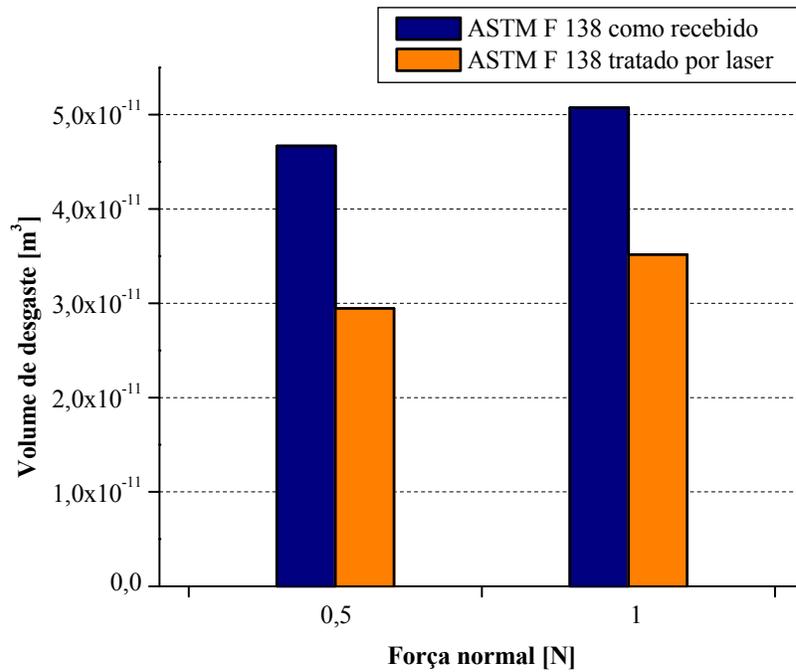
**Figura 7.17** – Volumes de desgaste obtidos para o aço sem e com tratamento de superfície em solução de Ringer.

Um aumento do volume e da taxa de desgaste também foi observado ao elevar a carga nos ensaios realizados com suspensão de carboneto de silício em solução de Ringer. Além disso, os valores de volume, taxa e coeficiente de desgaste apresentados nas Figuras 7.17, 7.18 e 7.19, mostram que o aço tratado pelo laser apresenta maior resistência ao desgaste microabrasivo. A Tabela 7.5 apresenta os valores de diâmetro médio das calotas obtidas para o material com e sem tratamento.

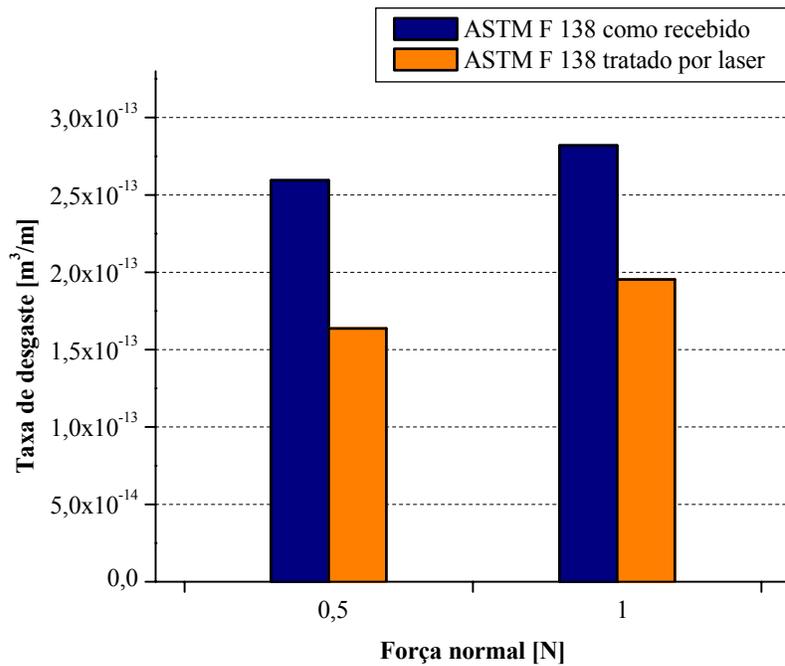
**Figura 7.18** – Taxas de desgaste obtidas para o aço sem e com tratamento de superfície em solução de Ringer.

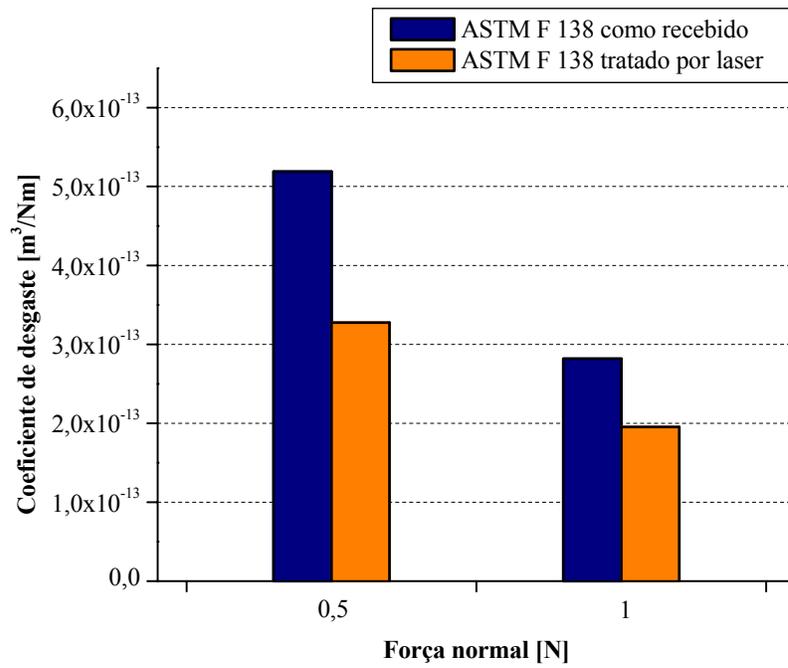
**Figura 7.19** – Coeficientes de desgaste obtidos para o aço sem e com tratamento de superfície em solução de Ringer.

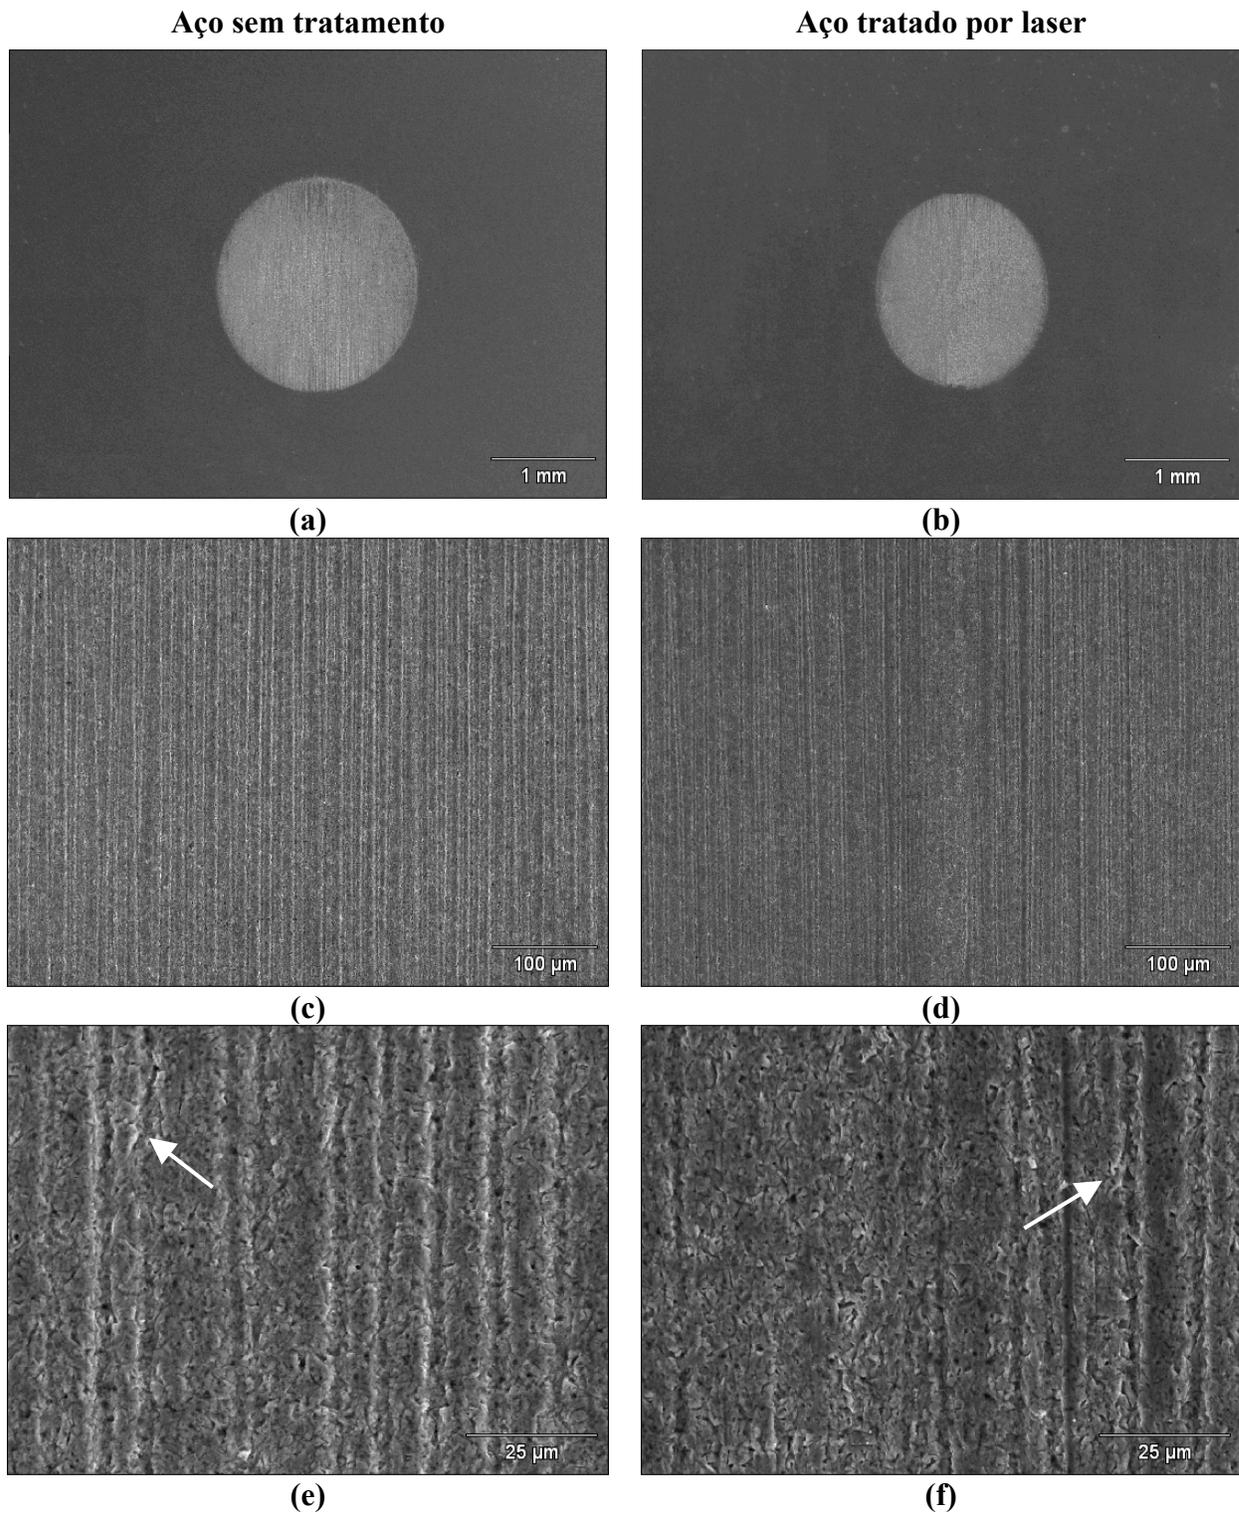
**Figura 7.20** – Calotas resultantes do ensaio de desgaste microabrasivo em solução de Ringer utilizando carga de 0,5N. (a) e (b) aumento de 20x. (c) e (d) aumento de 200x. (e) e (f) aumento de 1000x.

Assim como nos ensaios anteriores utilizando as cargas de 0,5N e 1N, as calotas geradas pelo desgaste em solução de Ringer também apresentam sulcos paralelos à direção de deslizamento das partículas abrasivas, caracterizando um mecanismo de desgaste por abrasão a dois corpos (Figuras 7.20 e 7.21). Da mesma forma, alguns sulcos apresentam pequenas deformações plásticas em suas bordas (indicadas pelas setas brancas), caracterizando um desgaste misto que envolve microcorte, microsulcamento e microfadiga (Figuras 7.20e, 7.20f, 7.21e e 7.21f).

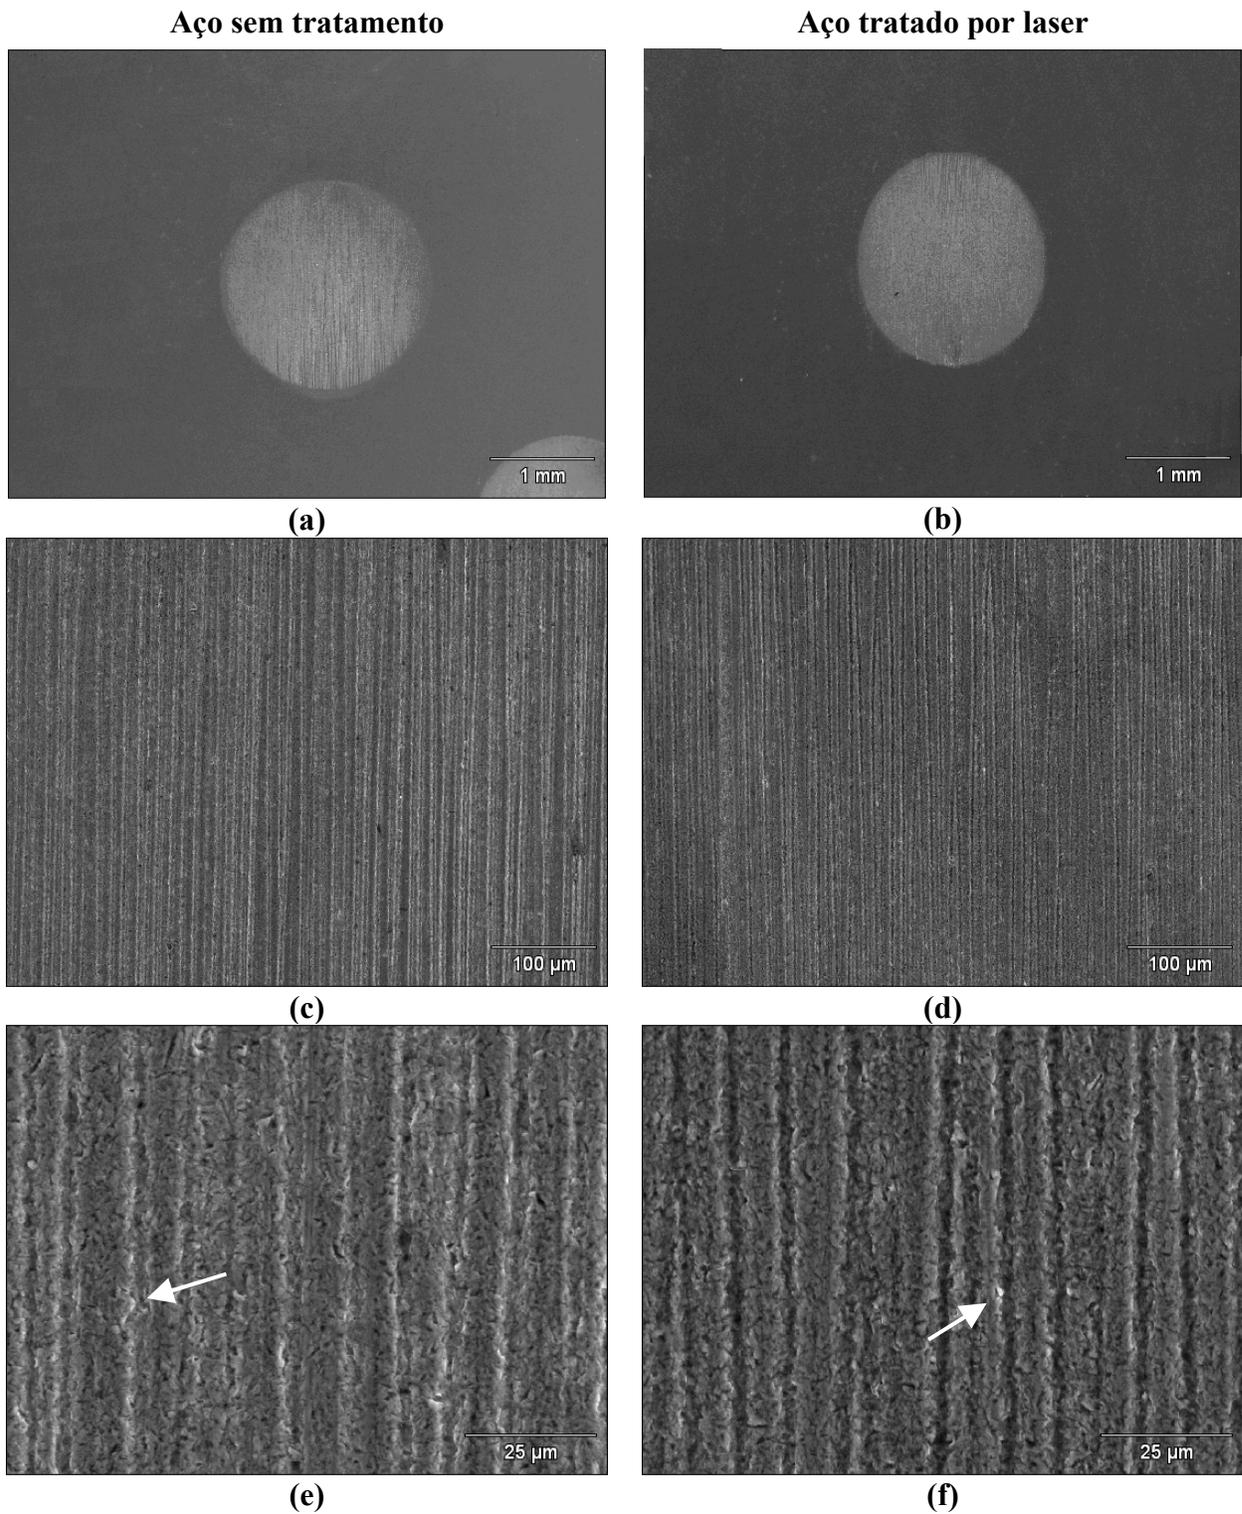
**Figura 7.21** – Calotas resultantes do ensaio de desgaste microabrasivo em solução de Ringer utilizando carga de 1N. (a) e (b) aumento de 20x. (c) e (d) aumento de 200x. (e) e (f) aumento de 1000x.

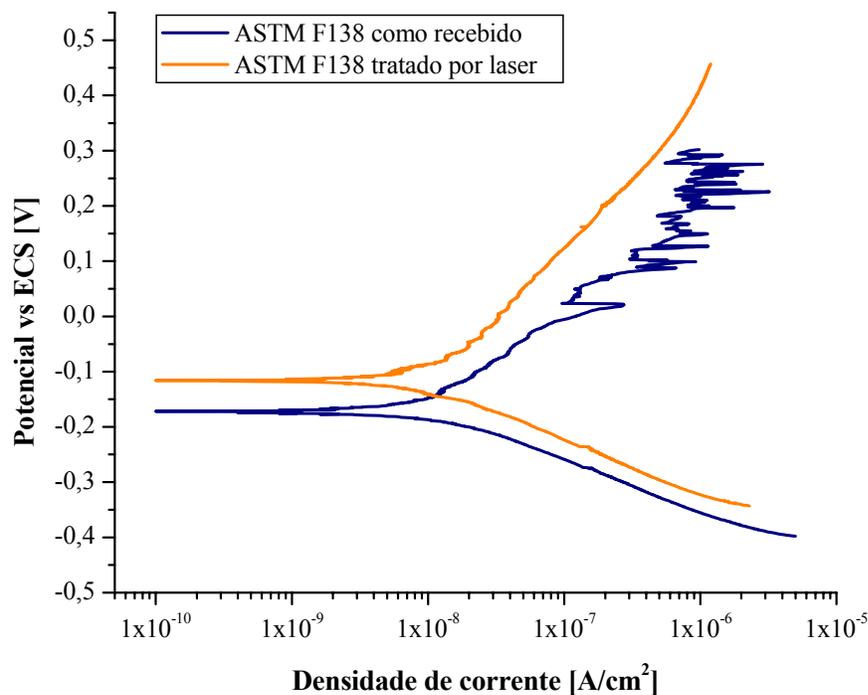
**Figura 7.22** – Curvas de polarização obtidas pelo método de Tafel para o aço ASTM F 138 com e sem tratamento por laser.

Os valores de potencial de corrosão ( $E_{\text{corr}}$ ) e densidade de corrente de corrosão ( $i_{\text{corr}}$ ) do aço ASTM F 138 como recebido e após o tratamento de superfície foram determinados pelo método da extrapolação de Tafel. As curvas resultantes desse ensaio são mostradas na Figura 7.22. Como pode ser visto na Tabela 7.6, a amostra tratada por laser apresentou melhor comportamento em corrosão generalizada visto que seu potencial é mais nobre do que o valor obtido para o material sem tratamento. Isto pode estar relacionado à homogeneidade da estrutura do material tratado, com a manutenção dos elementos de liga em solução na matriz devido à solidificação rápida, contribuindo para maior proteção do material.

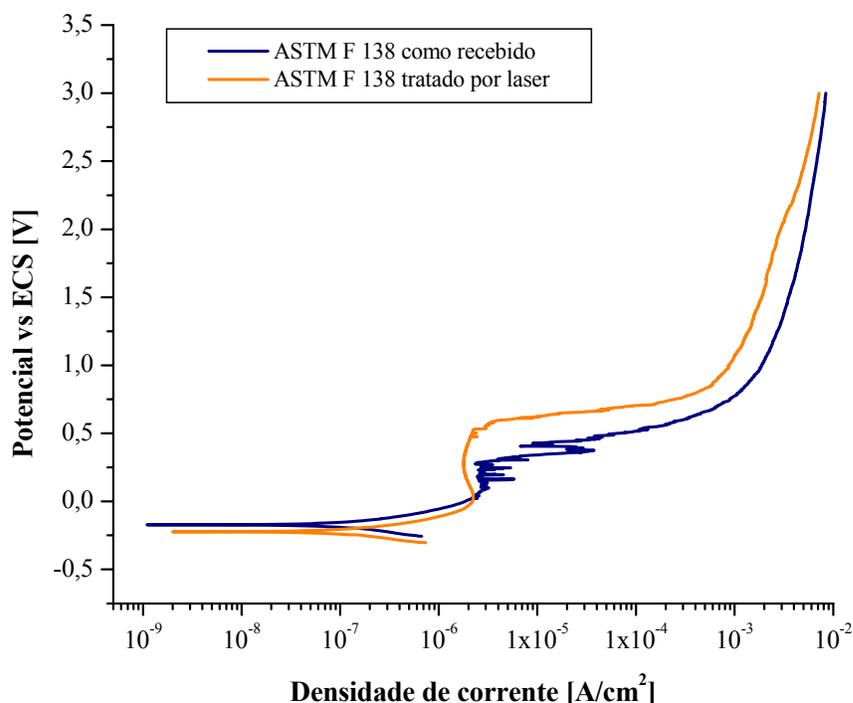
**Figura 7.23** – Curvas obtidas em ensaios de polarização potenciodinâmica anódica para o aço como recebido e com tratamento de fusão por laser.

A passividade do material, nas condições estudadas, foi analisada através da polarização potenciodinâmica anódica. Como pode ser visto na Tabela 7.7 e na Figura 7.23, o material submetido ao tratamento por laser apresentou valores de potencial de passivação ( $E_{pass}$ ) e de densidade de corrente de passivação ( $i_{pass}$ ) menores do que o material sem tratamento, e o seu potencial transpassivo ( $E_t$ ) é mais nobre. Além disso, a curva do material como recebido mostra a formação de pites instáveis, o que não ocorreu no material tratado pelo laser.

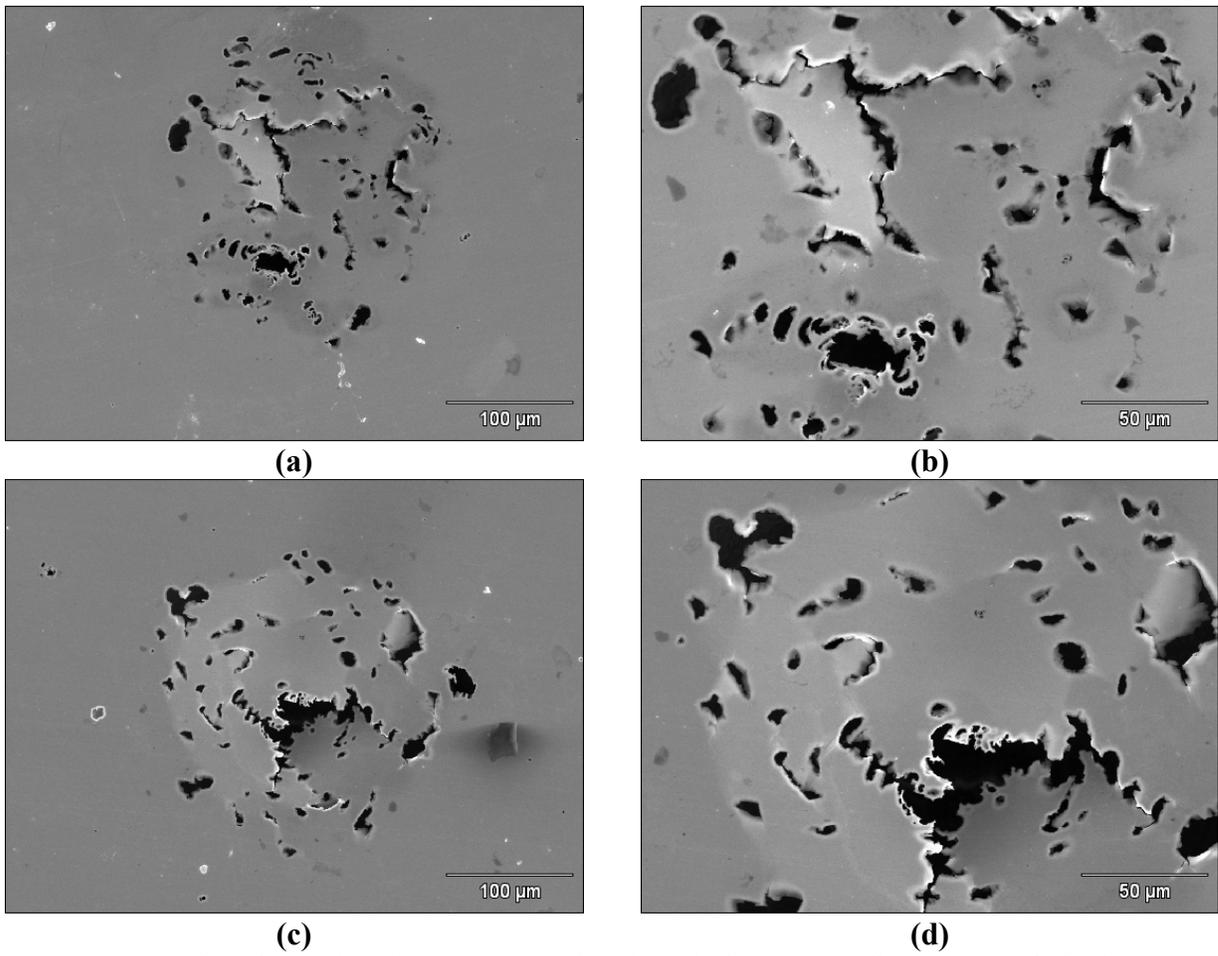
**Figura 7.24** – Pites formados durante os ensaios de polarização anódica na superfície do aço sem tratamento. Aumento de 250x (a) e (c). Aumento de 500x (b) e (d).

Os valores de potenciais indicam que houve a formação de um filme passivo mais estável no caso do material tratado. Essa estabilidade, associada a uma diminuição da densidade de corrente de passivação, pode significar uma maior eficiência do filme como barreira para a corrosão, diminuindo assim a sua velocidade e, conseqüentemente, o tamanho dos pites formados

na superfície (Figuras 7.24 e 7.25). Portanto, o aço cuja superfície foi tratada pelo laser apresenta maior passividade quando é exposto ao ataque localizado por pites. Além disso, a presença de um filme passivo mais estável e a diminuição da velocidade de corrosão são fatores muito relevantes quando se trata de implantes metálicos, pois isso reduz a liberação de íons, como cromo e níquel, que podem gerar problemas como infecções ou reações alérgicas. A maior estabilidade do filme passivo pode estar relacionada à maior homogeneidade da estrutura produzida pela solidificação rápida proporcionada pelo tratamento a laser.

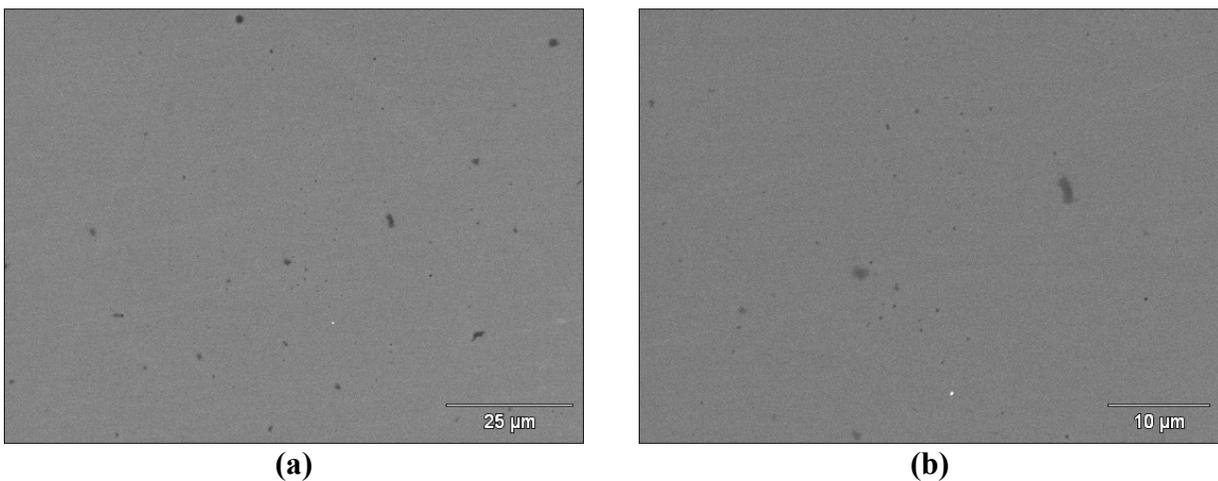
**Figura 7.25** – Pites formados durante os ensaios de polarização anódica na superfície do aço tratado. a) aumento de 1000x. b) aumento de 2000x.

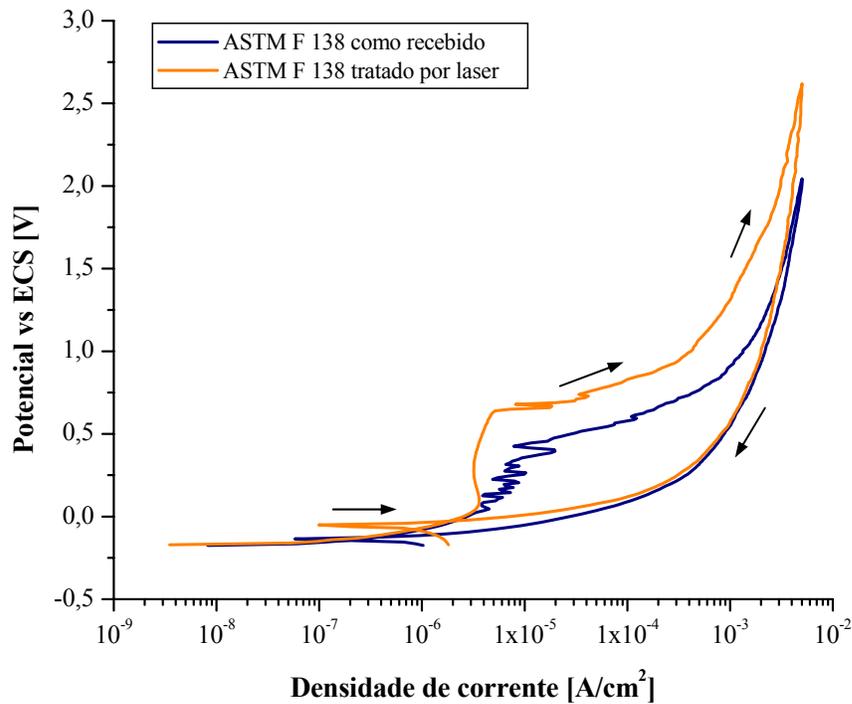
**Figura 7.26** – Curvas obtidas pela técnica de polarização potenciodinâmica cíclica para o material com e sem tratamento de superfície por laser.

A resistência à corrosão por pites foi analisada por polarização potenciodinâmica cíclica e as curvas obtidas nesses ensaios são mostradas na Figura 7.26. Como pode ser observado na Tabela 7.8, o potencial crítico de pite ( $E_{\text{pite}}$ ) é maior que o potencial de proteção ( $E_{\text{prot}}$ ), o que significa que o material, nas condições estudadas, é susceptível a corrosão por pites.

Também é possível observar na Figura 7.26 que, tanto na curva do material sem tratamento quanto na curva do material tratado pelo laser, foi formada uma área de histerese durante a varredura no sentido decrescente, confirmando assim a ocorrência de corrosão por pites. Os pites que foram nucleados a partir do potencial crítico de pite e que não foram repassivados, encontram-se em crescimento nessa região. Quando a área de histerese foi fechada, ao cruzar a curva que foi desenvolvida durante a varredura no sentido crescente, o potencial de proteção foi definido. A partir desse potencial, os pites nucleados anteriormente são repassivados.

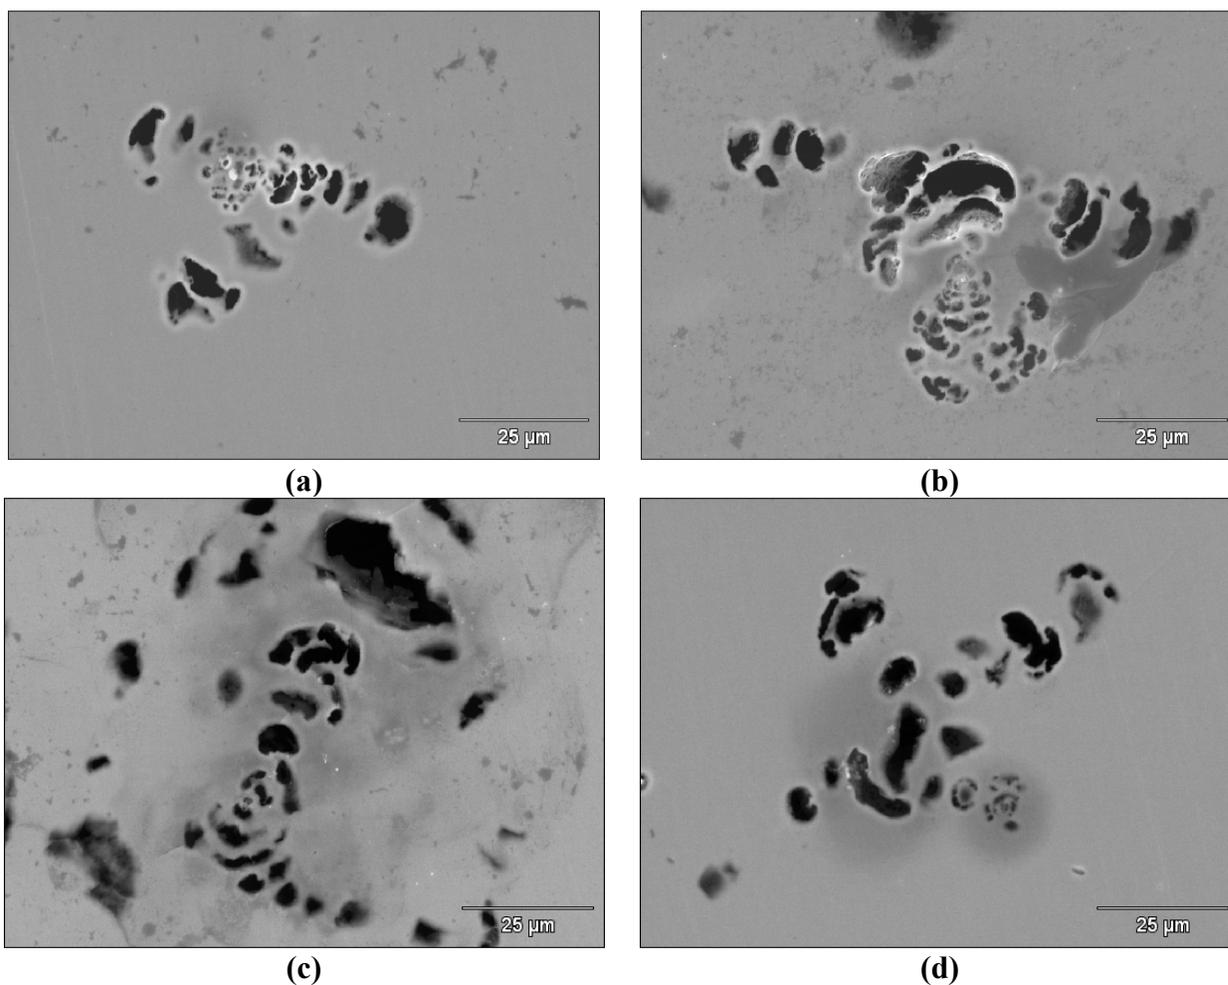
**Figura 7.27** – Pites em estágio avançado de crescimento presentes no aço sem tratamento de superfície após os ensaios de polarização cíclica.

A análise feita por microscopia eletrônica de varredura nas amostras de aço, após os ensaios de polarização cíclica, mostra esse comportamento no material. Como é possível observar na Figura 7.27, a superfície do aço sem tratamento por laser sofreu a formação de pites profundos e irregulares, provavelmente em estágio avançado de crescimento estável. A dimensão desses pites tornou o potencial de proteção mais eletronegativo, retardando o processo de repassivação. No material tratado, o refino e a homogeneidade da superfície levaram à formação de uma maior quantidade de pites, porém pequenos, resultando em um potencial de repassivação mais positivo (Figura 7.28).

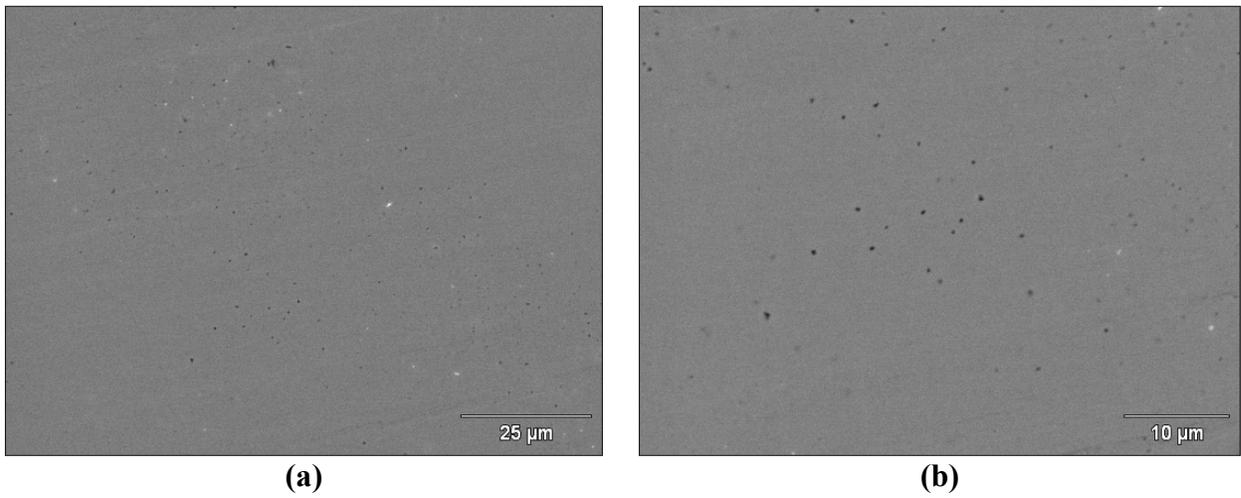
**Figura 7.28** – Pequenos pites presentes no aço tratado pelo laser após os ensaios de polarização cíclica. a) aumento de 1000x. b) aumento de 2000x.
