**Fragilização por Hidrogênio nos Aços**  
**AISI 4340 (AMS 6414K e AMS 6415S)**  
**Temperados e Revenidos**

# **Fragilização por Hidrogênio nos Aços AISI 4340 (AMS 6414K e AMS 6415S) Temperados e Revenidos**

Dissertação apresentada ao Curso de Mestrado da Faculdade de Engenharia Mecânica da Universidade Estadual de Campinas, como requisito para a obtenção do título de Mestre em Engenharia Mecânica.

Área de Concentração: Materiais e Processos de Fabricação

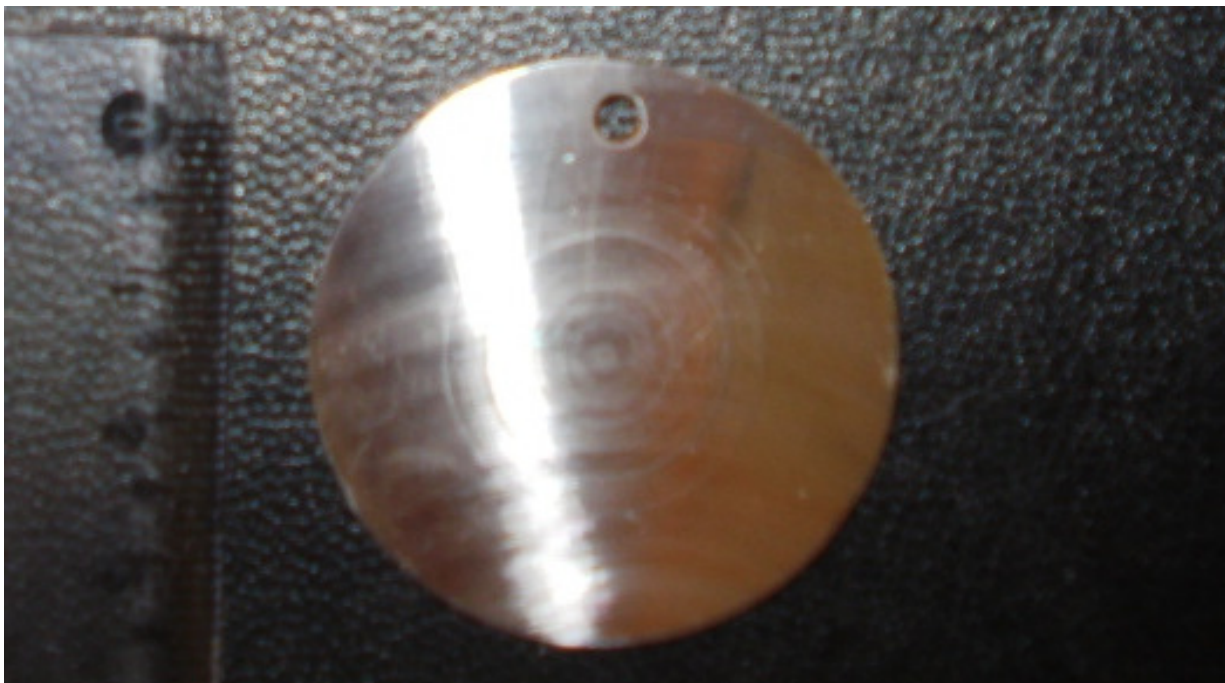
Para se determinar os parâmetros utilizados no carregamento de hidrogênio, primeiramente foi preparada uma amostra de cada aço (com e sem refino VAR) temperada e revenida a 400 °C na forma de discos cilíndricos de 2,5 mm de espessura conforme mostra o exemplo de um dos discos usados na figura 3.7. Para se obter uma condição de superfície propícia para garantir uma

Figura 3.7: Amostra usada na determinação do tempo de carregamento de hidrogênio

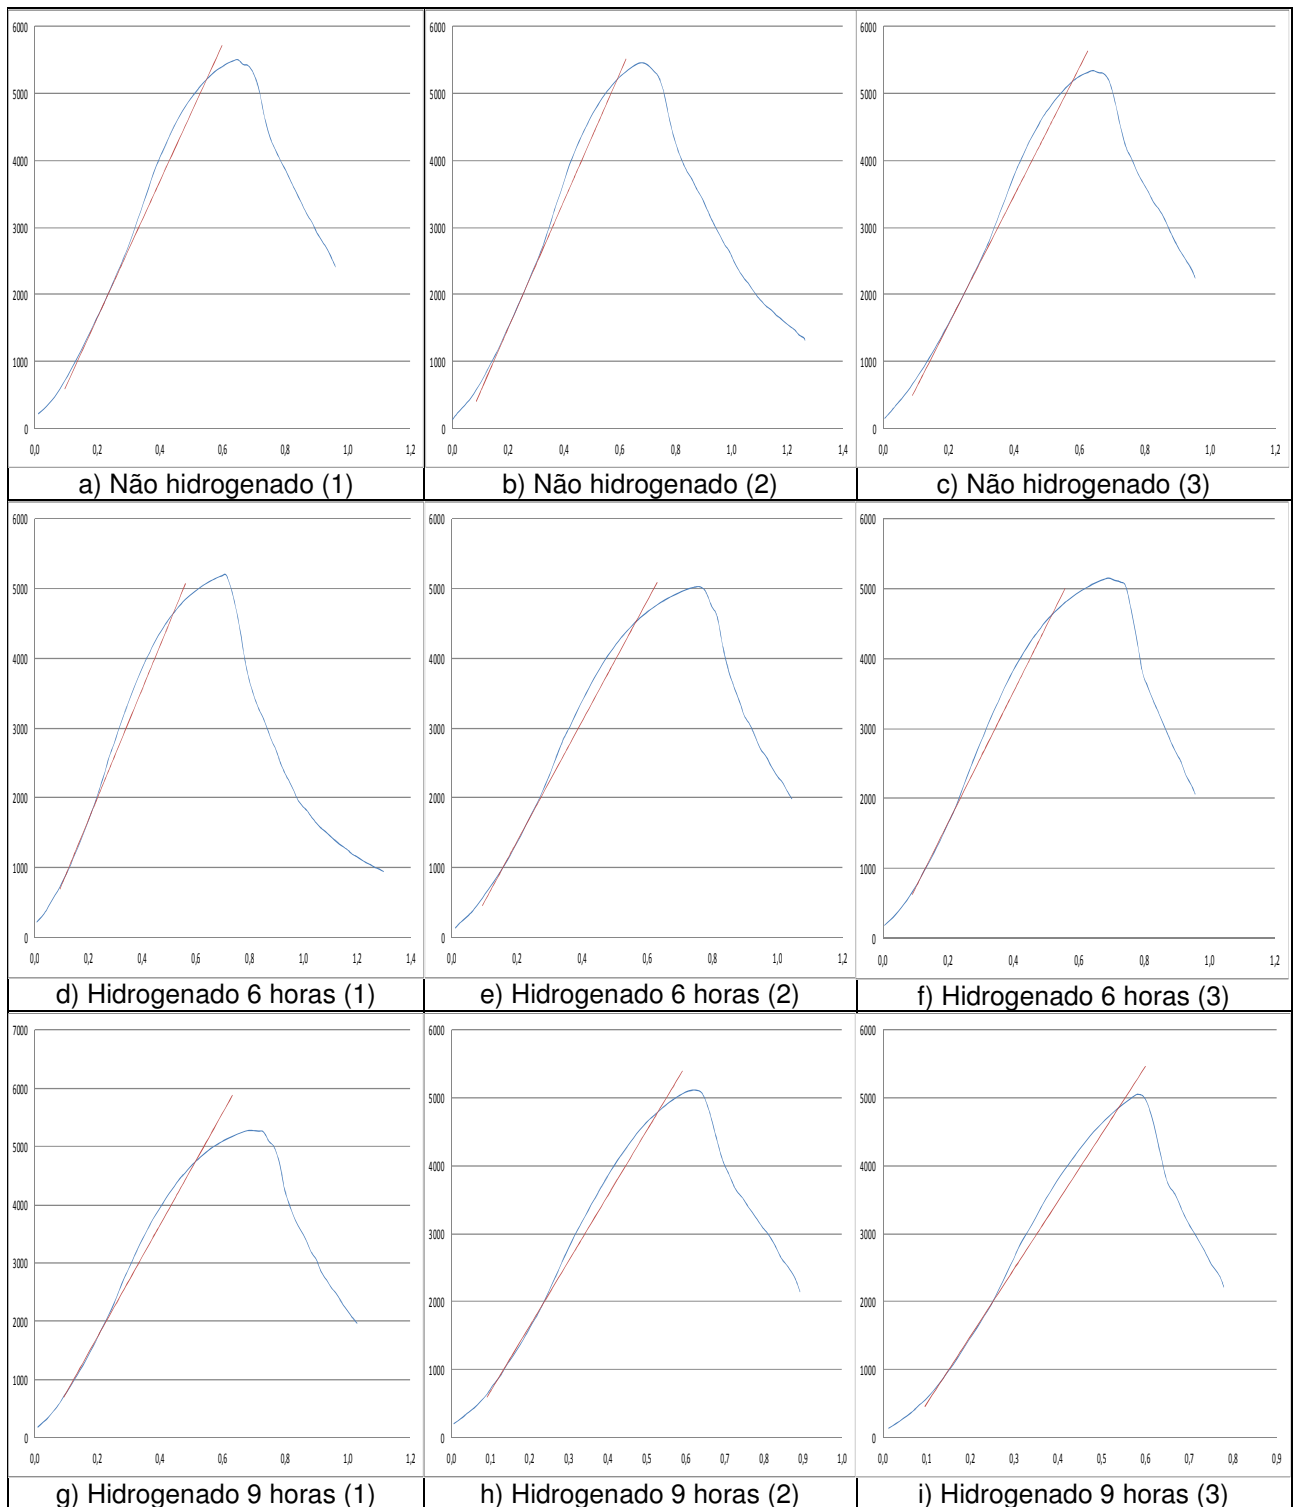
**APÊNDICE F: Curvas obtidas no ensaio de tenacidade à fratura  
aparente do aço AISI 4340 VAR revenido a 500 °C  
Carga (N) X Deslocamento do ponto de aplicação da carga (mm)**
