Monografia de Final de Curso

AVALIAÇÃO DA RESISTÊNCIA À MICROTRAÇÃO DE
REPAROS EM RESINA COMPOSTA SUBMETIDOS A
DIFERENTES TRATAMENTOS SUPERFICIAIS E
SISTEMAS ADESIVOS

Monografia apresentada a
Faculdade de Odontologia de
Piracicaba – UNICAMP, para
obtenção do diploma de
cirurgião-dentista.

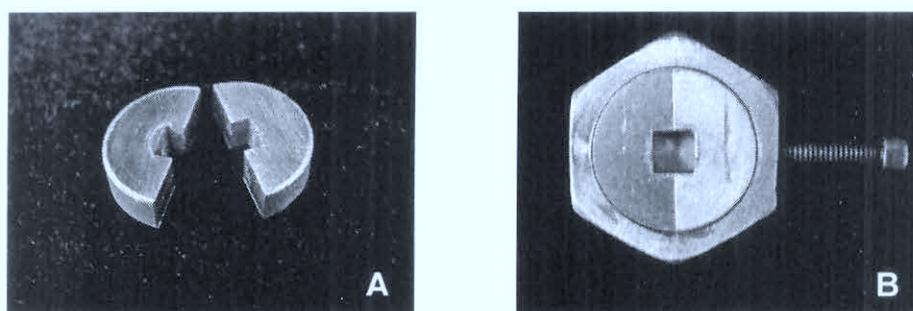
Figura 1 – (A) Matriz metálica bipartida (5x5x3mm), e (B) matriz inserida no portamatriz para a confecção do corpo de prova.

Para este estudo, foram confeccionados 120 blocos em resina composta fotopolimerizável TPH Spectrum (Dentsply) na cor A1, de modo incremental, em dois incrementos horizontais de aproximadamente 1,5mm cada um, sendo estes fotoativados por 20s, de acordo com as especificações do fabricante, com aparelho fotoativador Optilux 501 (Demetron/Kerr). Estes corpos-de-prova foram confeccionados a partir de matrizes metálicas bipartidas de formato quadrangular com lados de 5mm e altura de 3mm (Fig. 1A e B). Após a inserção do incremento final, foi colocada sobre a matriz/restauração uma tira de poliéster (Fig. 2A) e um peso de 500 gramas, mantido durante 30 segundos sobre estes, a fim de se promover uma melhor acomodação da resina. Após esse período de tempo, o peso foi removido e a resina fotoativada.

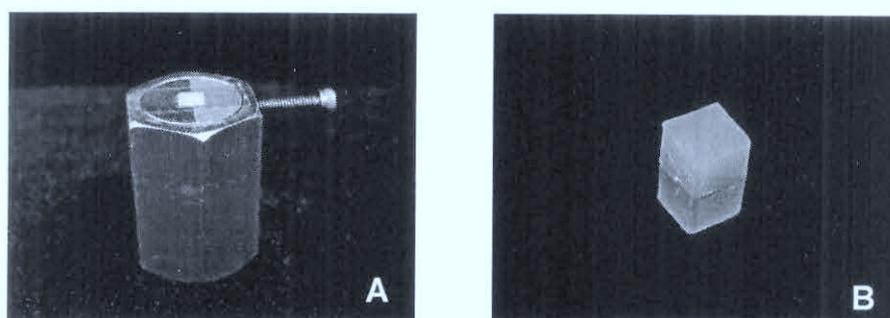
Figura 2 – (A) Tira de poliéster sobre o último incremento de resina, antes da fotoativação, e (B) corpo-de-prova confeccionado e removido da matriz metálica (B).

Os blocos (Fig. 2B) foram removidos das matrizes e mantidos em estufa durante 24 horas, a uma temperatura de 37°C, em frascos pretos (embalagens de filme radiográfico), para posterior confecção do reparo.

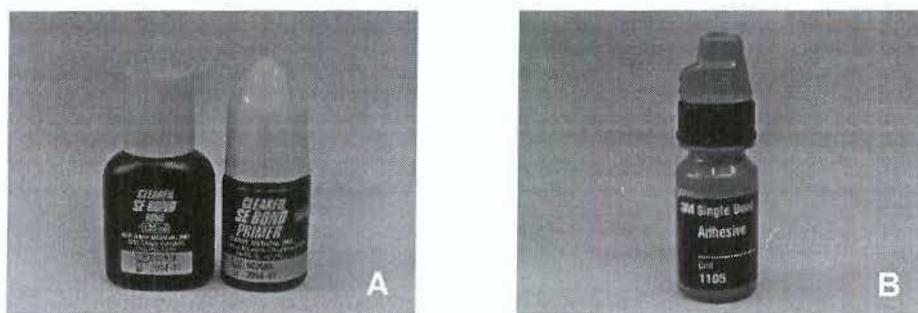
Figura 3 – (A) Sistema adesivo autocondicionante Clearfil SE Bond, e (B) sistema adesivo de frasco único Single Bond.

G3 – Após a realização do jateamento, conforme descrito para o grupo 2, foi aplicado o sistema adesivo autocondicionante Clearfil SE Bond (Fig. 3A) conforme instruções do fabricante: aplicação do *primer* durante 20 segundos, seguido de um leve jato de ar e aplicação de uma camada de adesivo, com um leve jato de ar sobre esta, e fotoativação por 10 segundos.

G5 – A superfície foi jateada com óxido de alumínio conforme descrição anterior, com posterior aplicação do sistema adesivo Single Bond (Fig. 3B), conforme instruções do fabricante: condicionamento com ácido fosfórico durante 30 segundos, lavagem por 15 segundos e secagem. O adesivo foi aplicado por meio de duas camadas consecutivas, seguido de um leve jato de ar e fotoativação por 10 segundos.

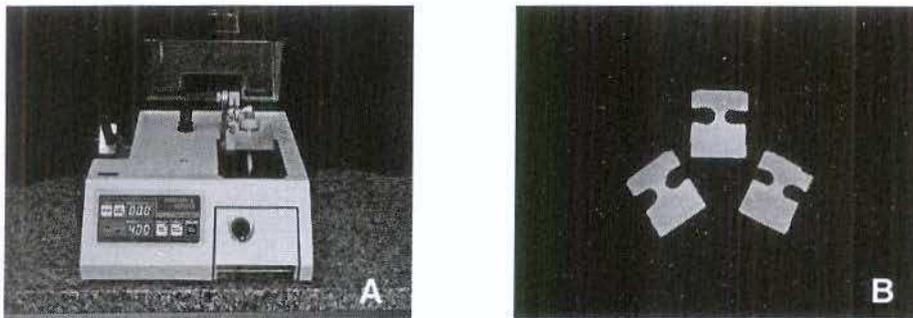
Figura 4 – (A) Cortadeira metalográfica de precisão, e (B) fatias em formato de *hour-glass*.

Os espécimes reparados foram fixados com cera pegajosa, em uma placa de acrílico, que foi adaptada à cortadeira metalográfica de precisão (Fig. 4A). Com um disco diamantado de dupla face, fixado à cortadeira, girando em baixa velocidade com constante irrigação foram realizados três cortes ao longo eixo do corpo-de-prova. Sendo assim, de cada bloco foram obtidas três fatias restauração/reparo, sendo que as laterais dos corpos-de-prova foram desprezadas.

Para obtenção do formato de ampulheta (*hour-glass*), com o auxílio de uma ponta diamantada cilíndrica extra-fina #1093 FF (KG Sorensen) montada em alta rotação e sob refrigeração constante, foram realizados desgastes precisos em lados opostos da interface adesiva, mantendo uma área adesiva de aproximadamente 1mm^2 (Fig. 4B). Neste passo, foi necessário um cuidado especial para que não fosse exercida uma pressão exacerbada sobre as fatias durante a confecção da constrição, alterando assim, os resultados no teste de microtração. A espessura da secção transversal da interface dente-restauração foi constantemente monitorada com o auxílio de um paquímetro digital. Após a confecção do *hour-glass*, as fatias foram colocadas novamente em água destilada e mantidas por mais um dia em estufa a 37°C .

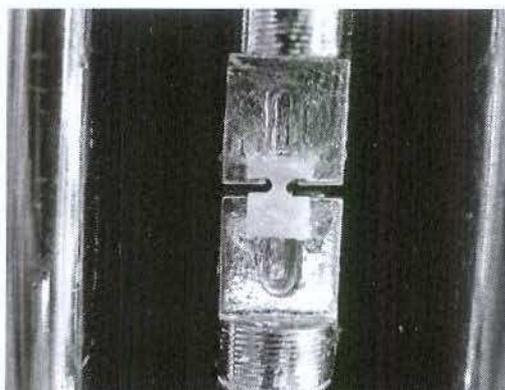
Figura 5 – Hour-glass fixado no centro do dispositivo da Máquina de Ensaio Universal (Instron) para realização do teste de microtração.

Após a mensuração da área da interface adesiva com paquímetro digital, os espécimes foram individualmente afixados a um dispositivo próprio para o ensaio de microtração, adaptado a Máquina de Ensaio Universal Instron, com um adesivo à base de cianocrilato (cola Super Bonder gel) pelas suas extremidades, posicionando a área de adesão perpendicularmente ao longo eixo da força de tração (Fig. 5). Os testes foram realizados com velocidade constante de $0,5\text{ mm/min}$ até o momento de

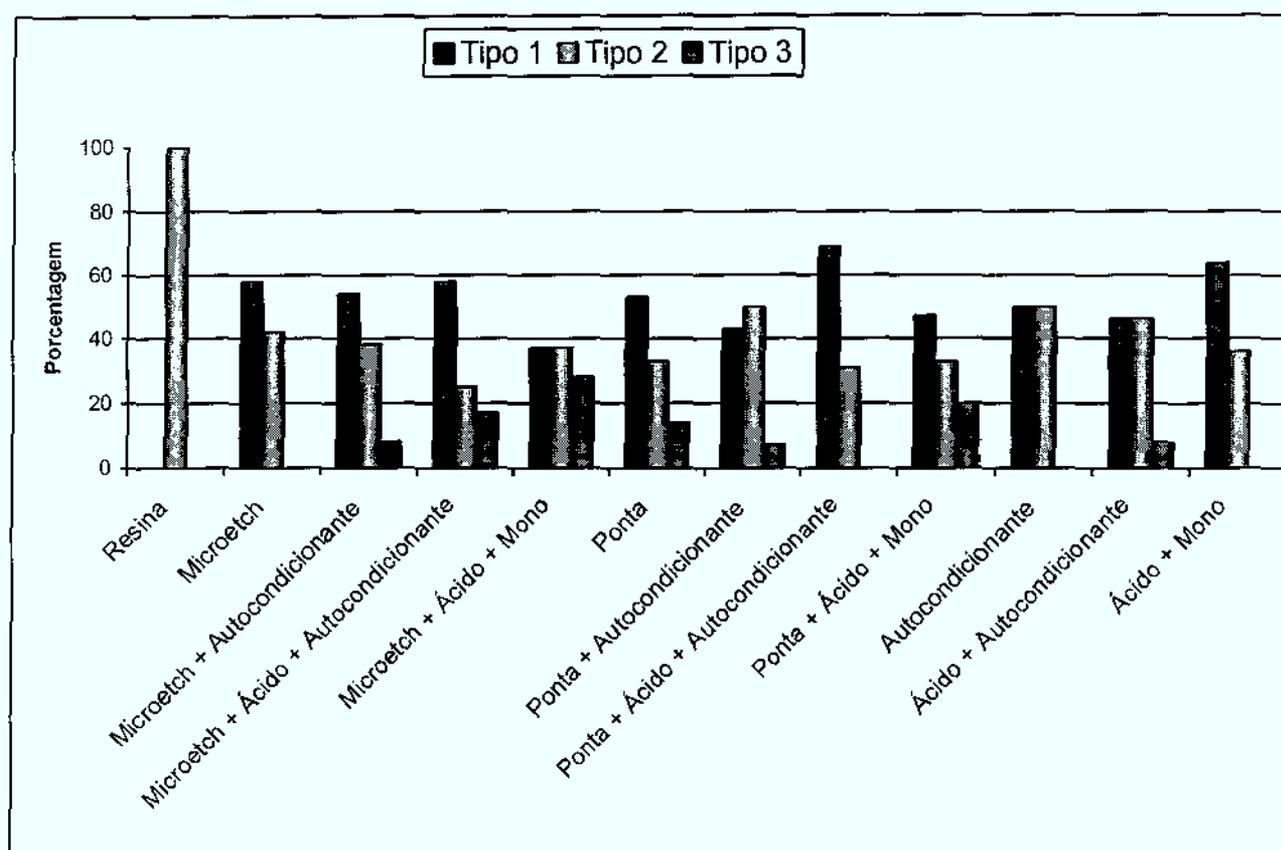
Gráfico 1 – Frequência das falhas observadas nas interfaces fraturadas dos doze grupos experimentais.

Obviamente, no grupo controle, onde foi avaliada a força coesiva da resina composta, todas as falhas observadas foram coesivas no compósito restaurador.
