CISALHAMENTO EM VIGAS DE CONCRETO DE ALTA RESISTÊNCIA COM ABERTURAS NA ALMA

Dissertação de Mestrado apresentada à Faculdade de Engenharia Civil da Universidade Estadual de Campinas

Campinas 1995

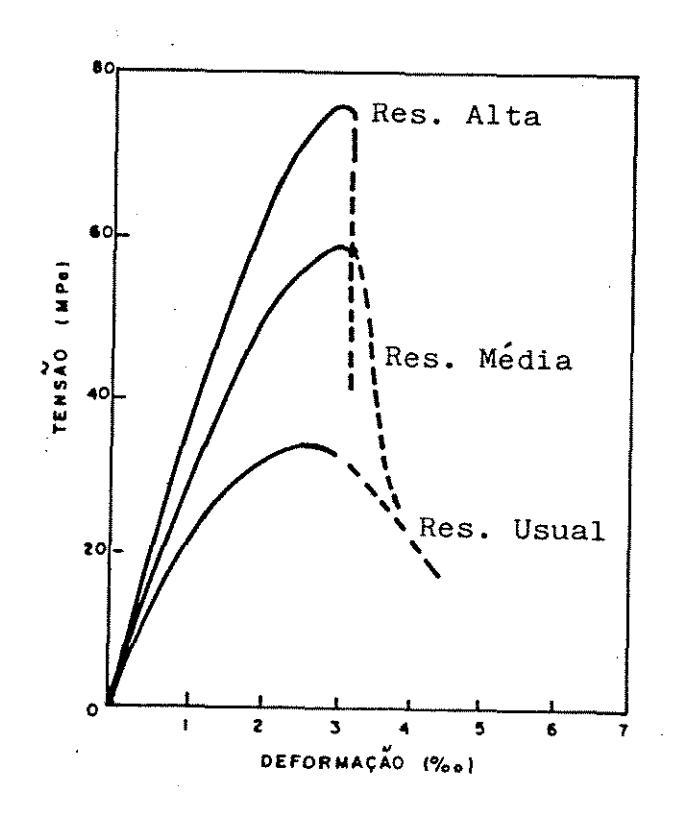
FIGURA 1.1 - Diagramas tensão-deformação típicos do concreto

Através da curva tensão-deformação, figura 1.1, para concreto de alta resistência e concreto com resistência usual, pode-se observar a influência dessa microfissuração pelo andamento da parte ascendente das curvas.

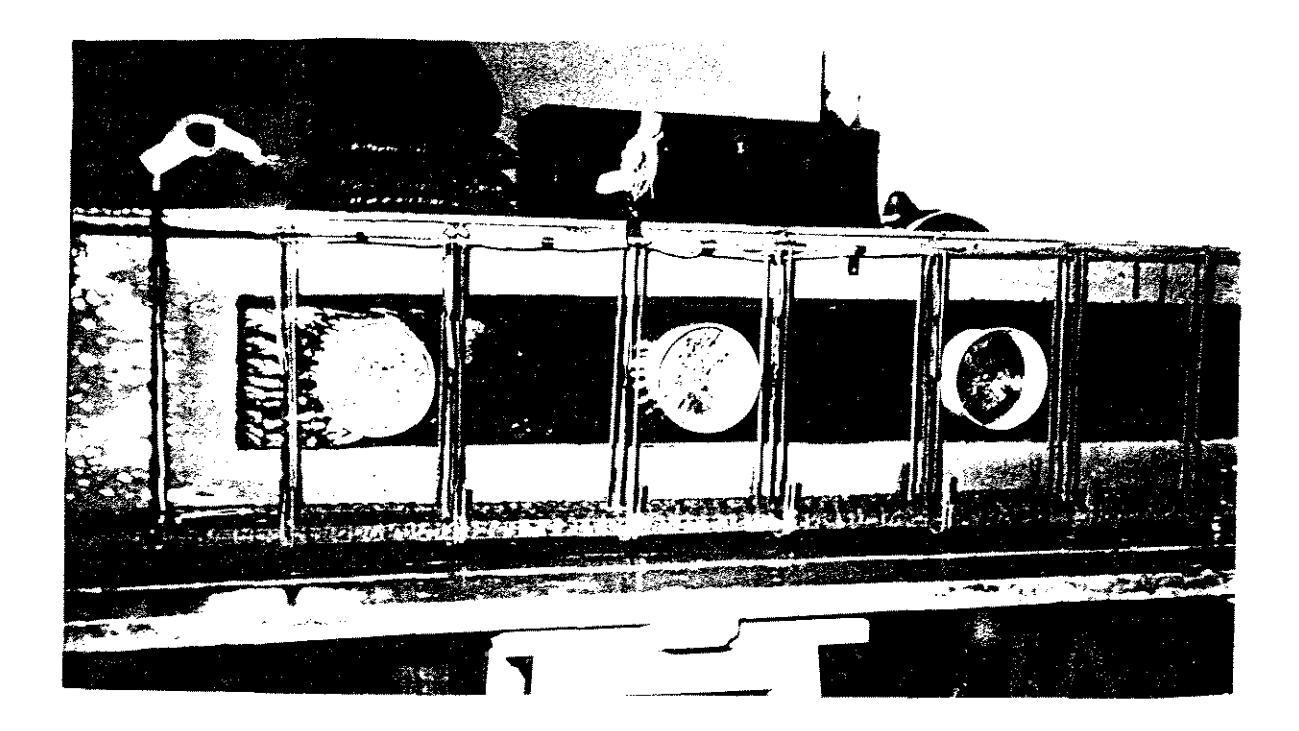
FIGURA 3.11 - Detalhes de execução dos orifícios

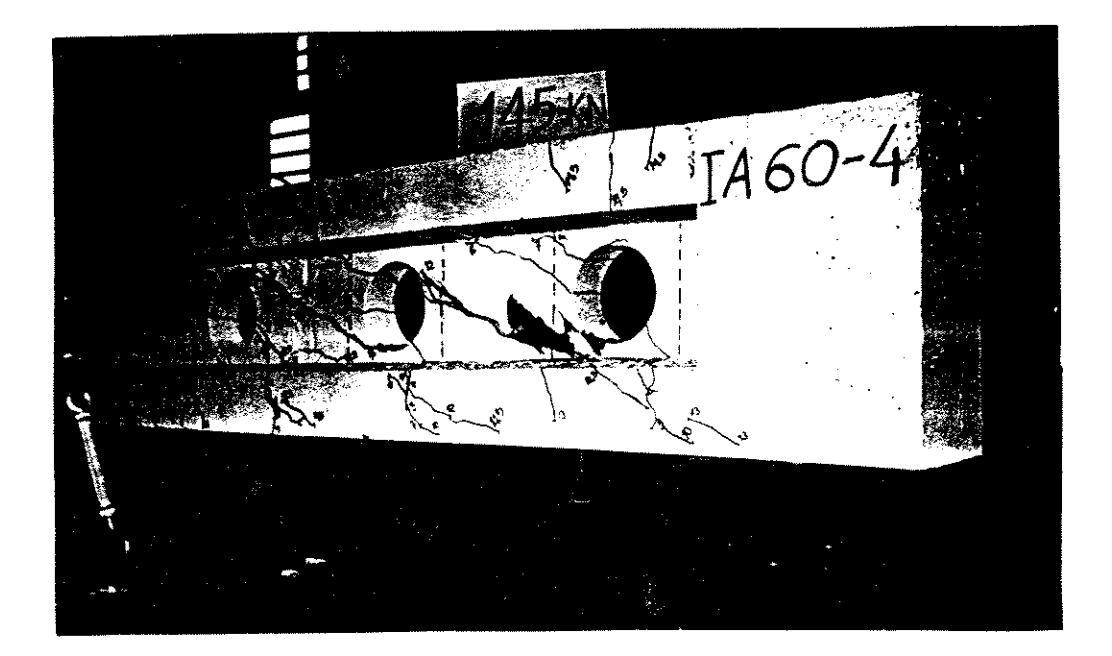
FIGURA 4.1 - Detalhes da fissuração no estágio final de carga - Viga IA60-4

As fissuras iniciais de flexão foram visíveis para a carga de 30 kN, na zona de momento máximo da viga. Com 60 kN de carga, surgiram as primeiras fissuras de cisalhamento na alma, entre a carga e o apoio. Através de valores crescentes de carga, surgiram novas fissuras, enquanto que outras existentes se estenderam em direção aos pontos de aplicação de carga e de apoio.

As primeiras fissuras inclinadas, formaram-se com ângulo entre 20° e 25° com a armadura longitudinal, e as fissuras finais surgiram com ângulo entre 18° e 20°.

Através da figura 4.1, observa-se que algumas fissuras circundam as aberturas e que outras prolongam-se após as mesmas como se as atravessassem.

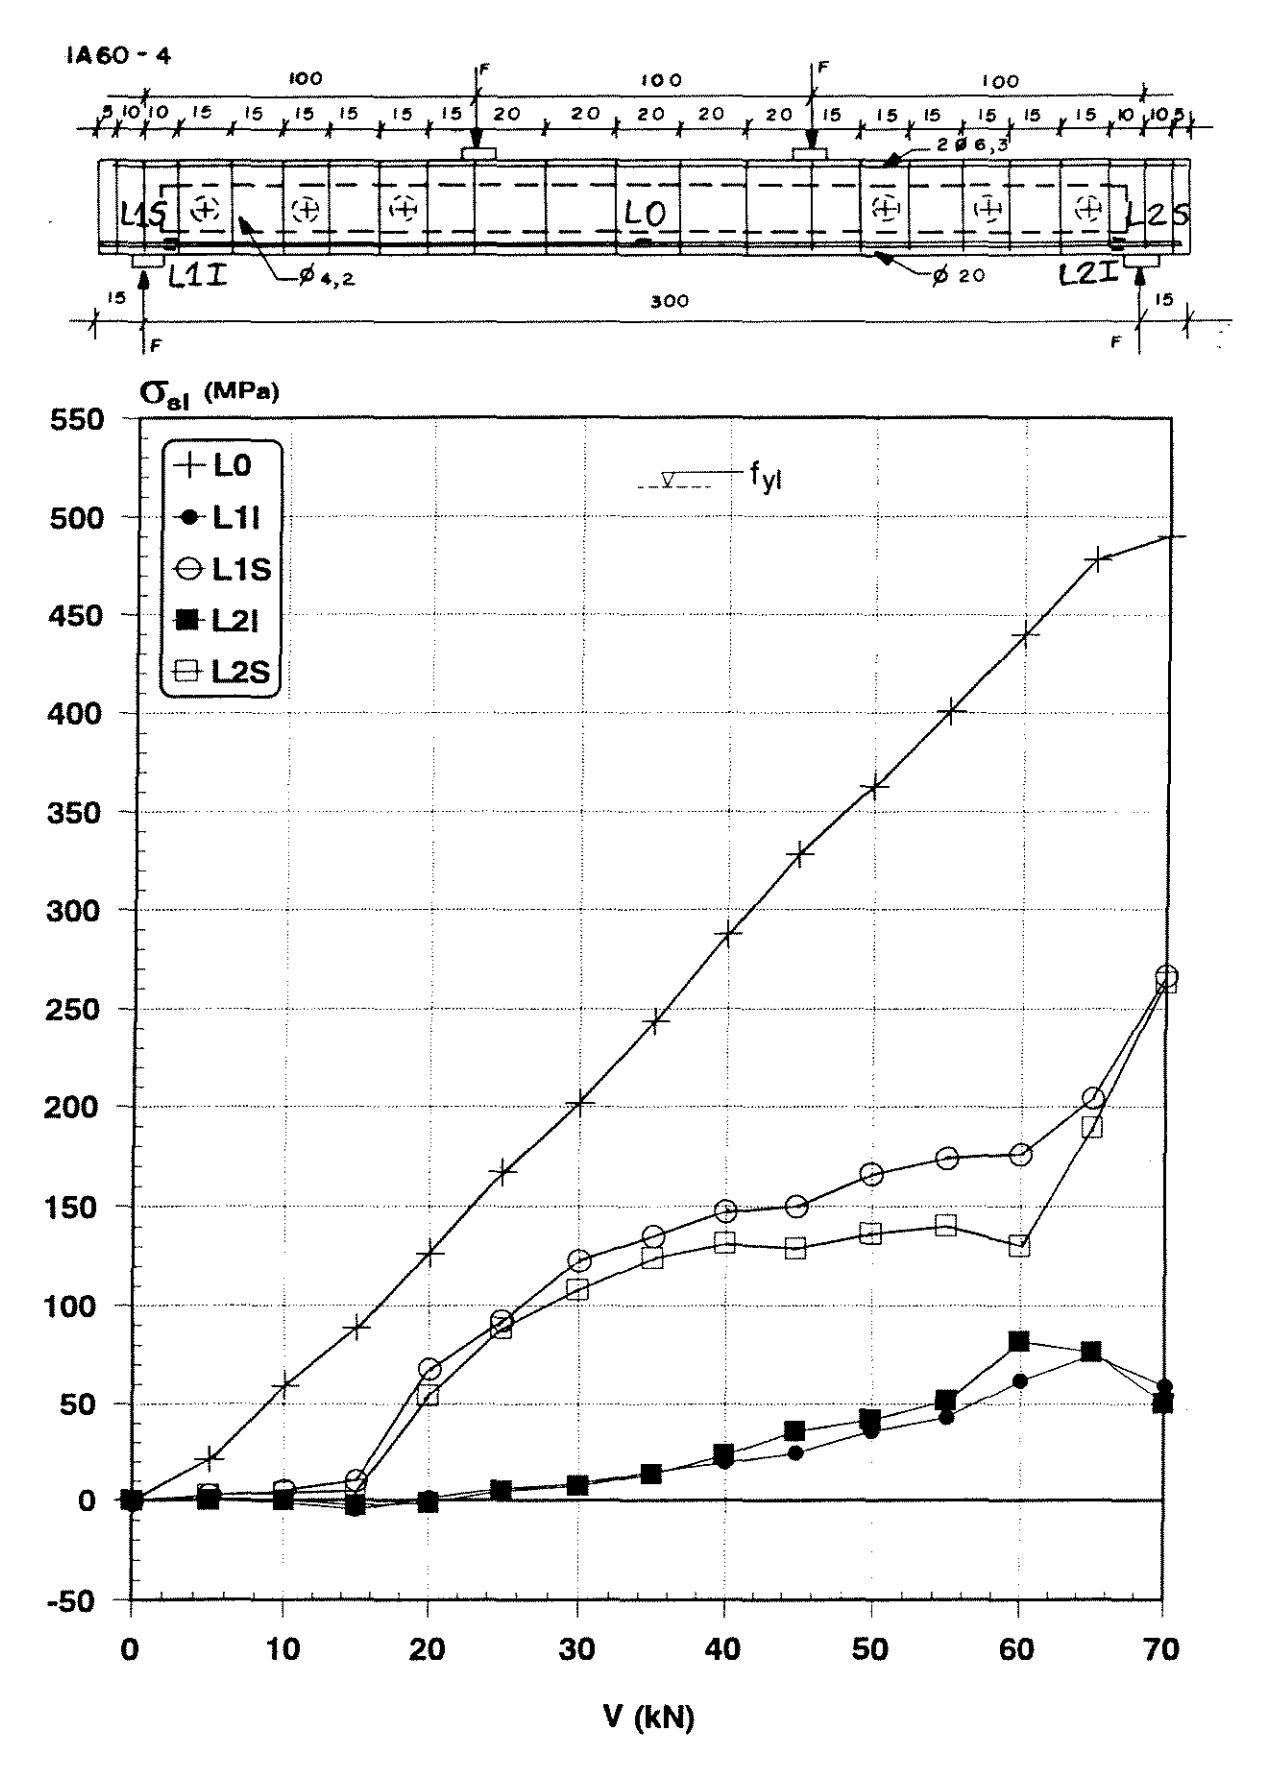
FIGURA 4.2 - Tensões na armadura longitudinal - Viga IA60-4

A evolução das tensões nas armaduras longitudinal e transversal, e a evolução das deformações no concreto na borda comprimida, para cada estágio de carga, são apresentadas nas figuras 4.2 a 4.9.

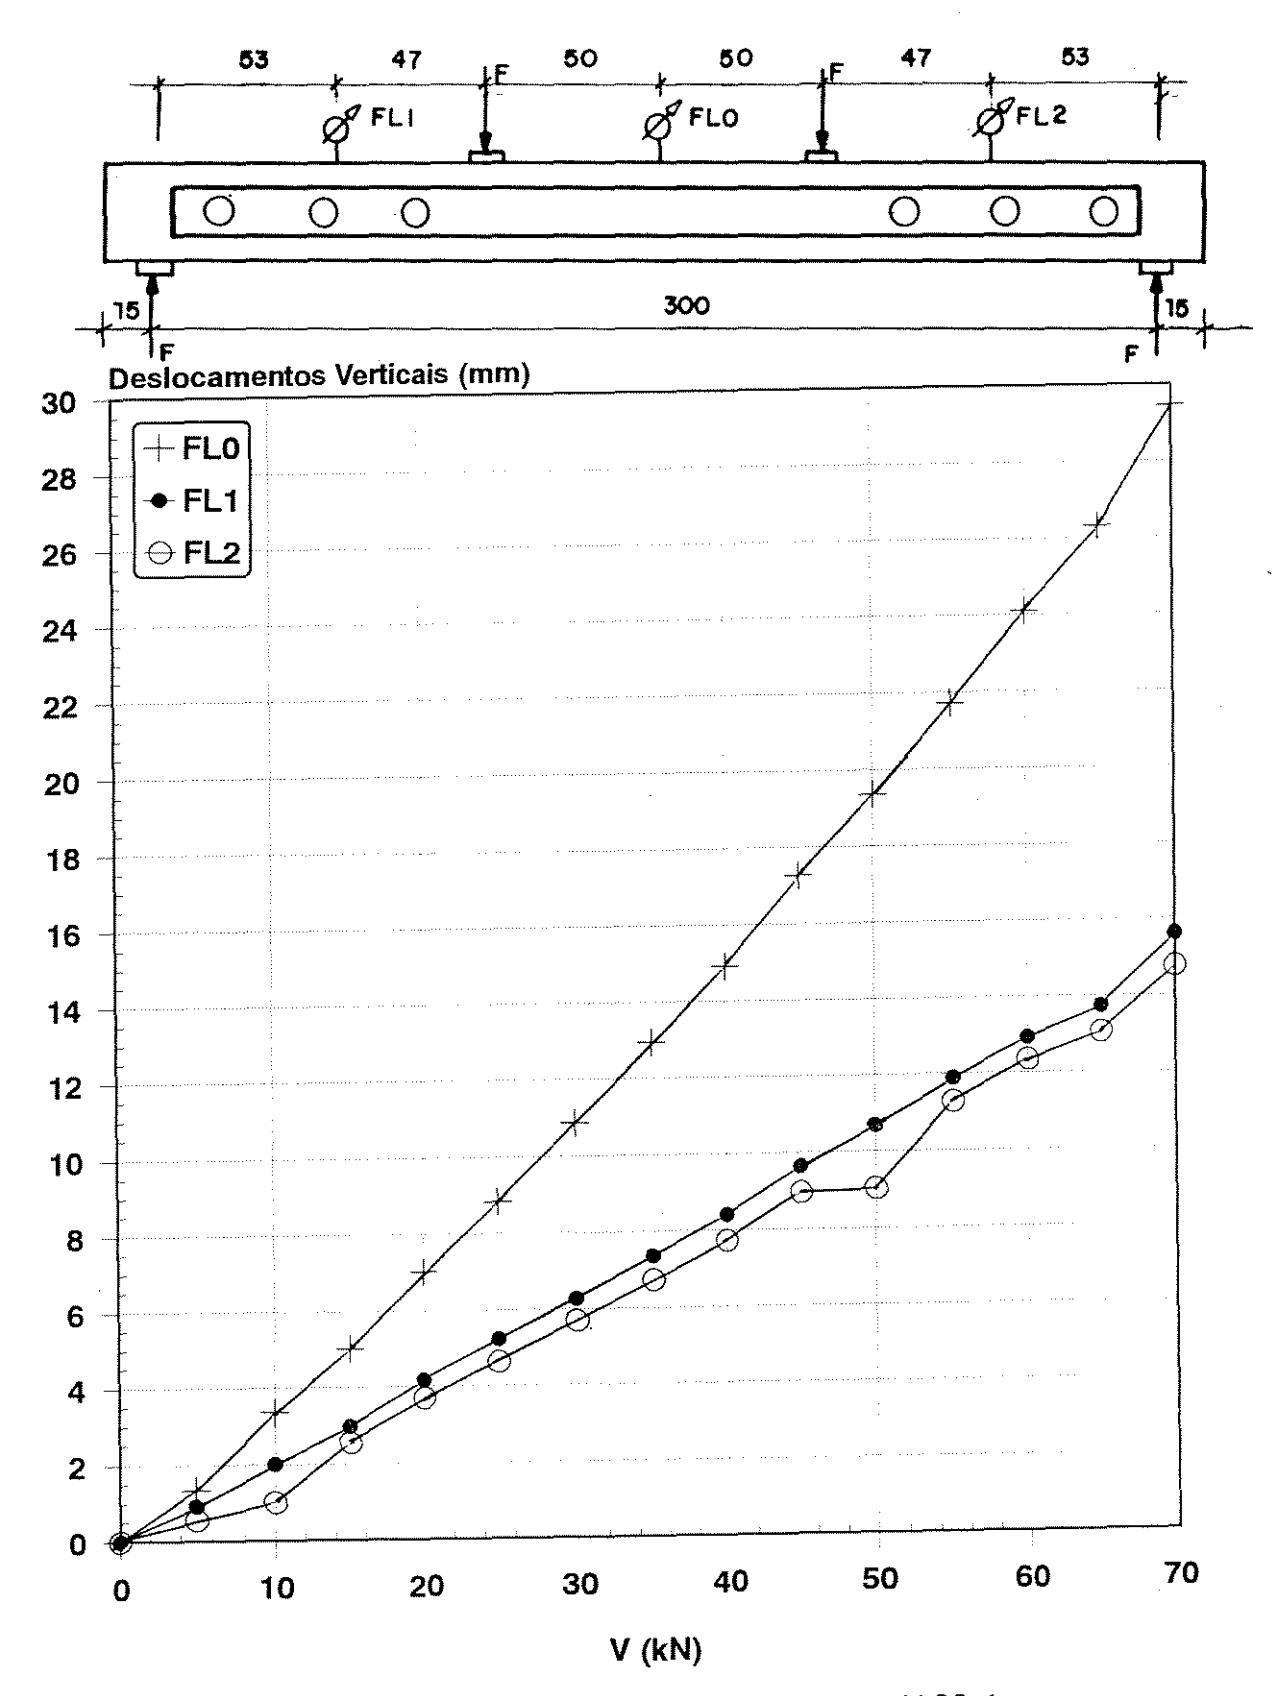
FIGURA 4.10 - Deslocamentos verticais - Viga IA60-4

Para a carga total de 140 kN, a flecha no meio do vão foi de 14,7 mm. No meio do vão de cisalhamento, que corresponde à distância entre o ponto de aplicação da carga e o apoio, as flechas alcançaram 7,8 mm e 7,4 mm, respectivamente à esquerda e à direita. A evolução dos deslocamentos verticais no meio do vão e nos vãos de cisalhamento são mostrados na figura 4.10 e a figura 4.11 mostra a evolução do panorama de fissuração da peça até a carga máxima.

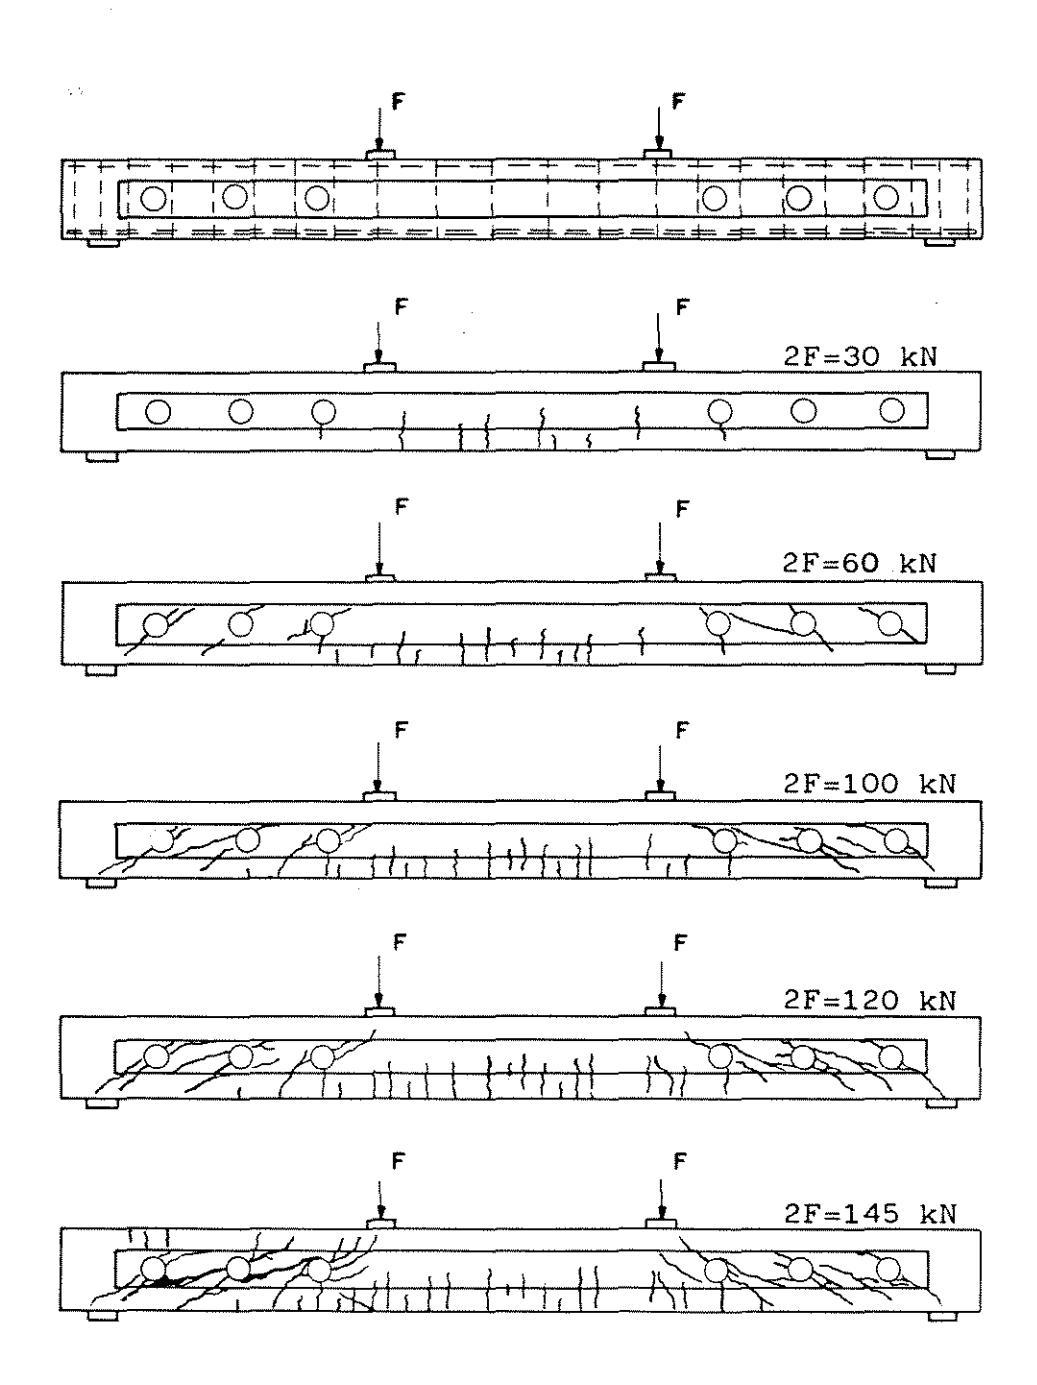
FIGURA 4.11 - Evolução da fissuração da viga IA60-4
4.2 - VIGA IA60-5

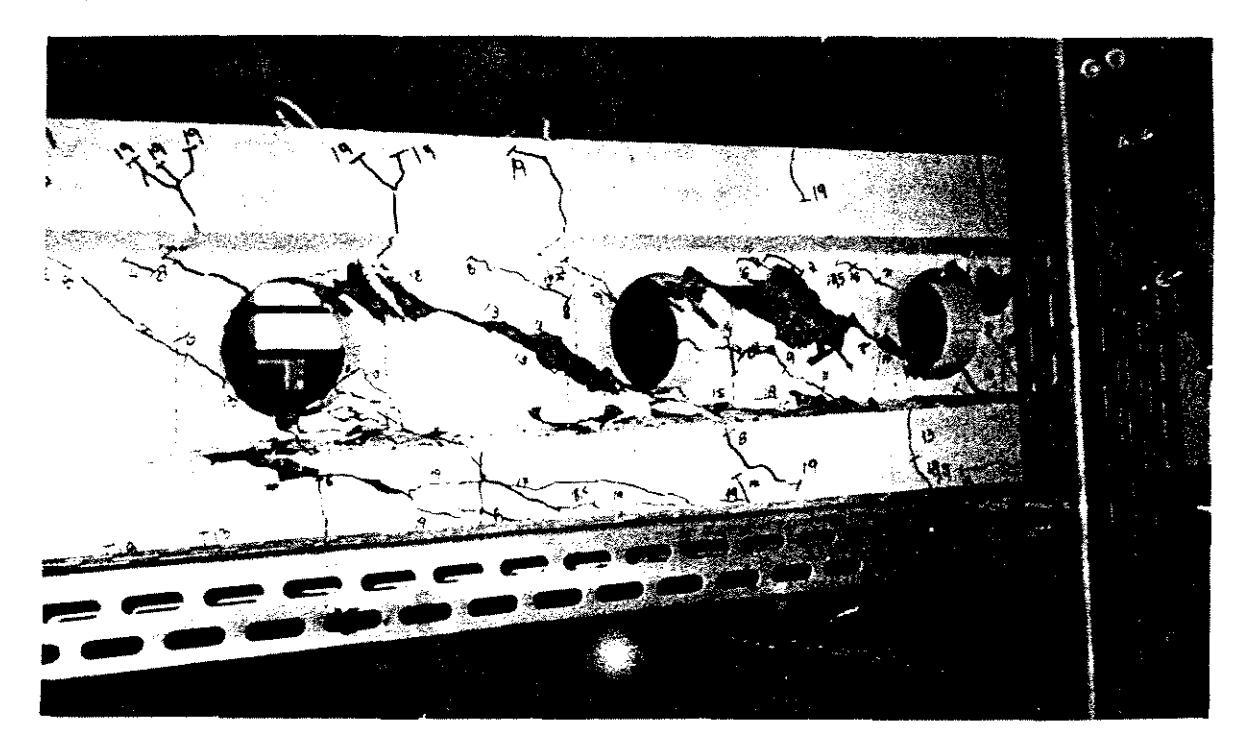
FIGURA 4.12 - Detalhes da fissuração no estágio final de carga - Viga IA60-5

Algumas fissuras de flexão já eram nítidas para a carga de 50 kN. Fissuras de cisalhamento na alma, entre o ponto de aplicação da carga e o apoio, ficaram visíveis a partir de 70 kN de carga.

As fissuras de cisalhamento possuiam ângulo de inclinação entre 20° e 25° para carregamento até 130 kN, e entre 18° e 25° quando acima de 130 kN até a carga máxima. A figura 4.12 mostra os detalhes da fissuração no estágio final de carga.

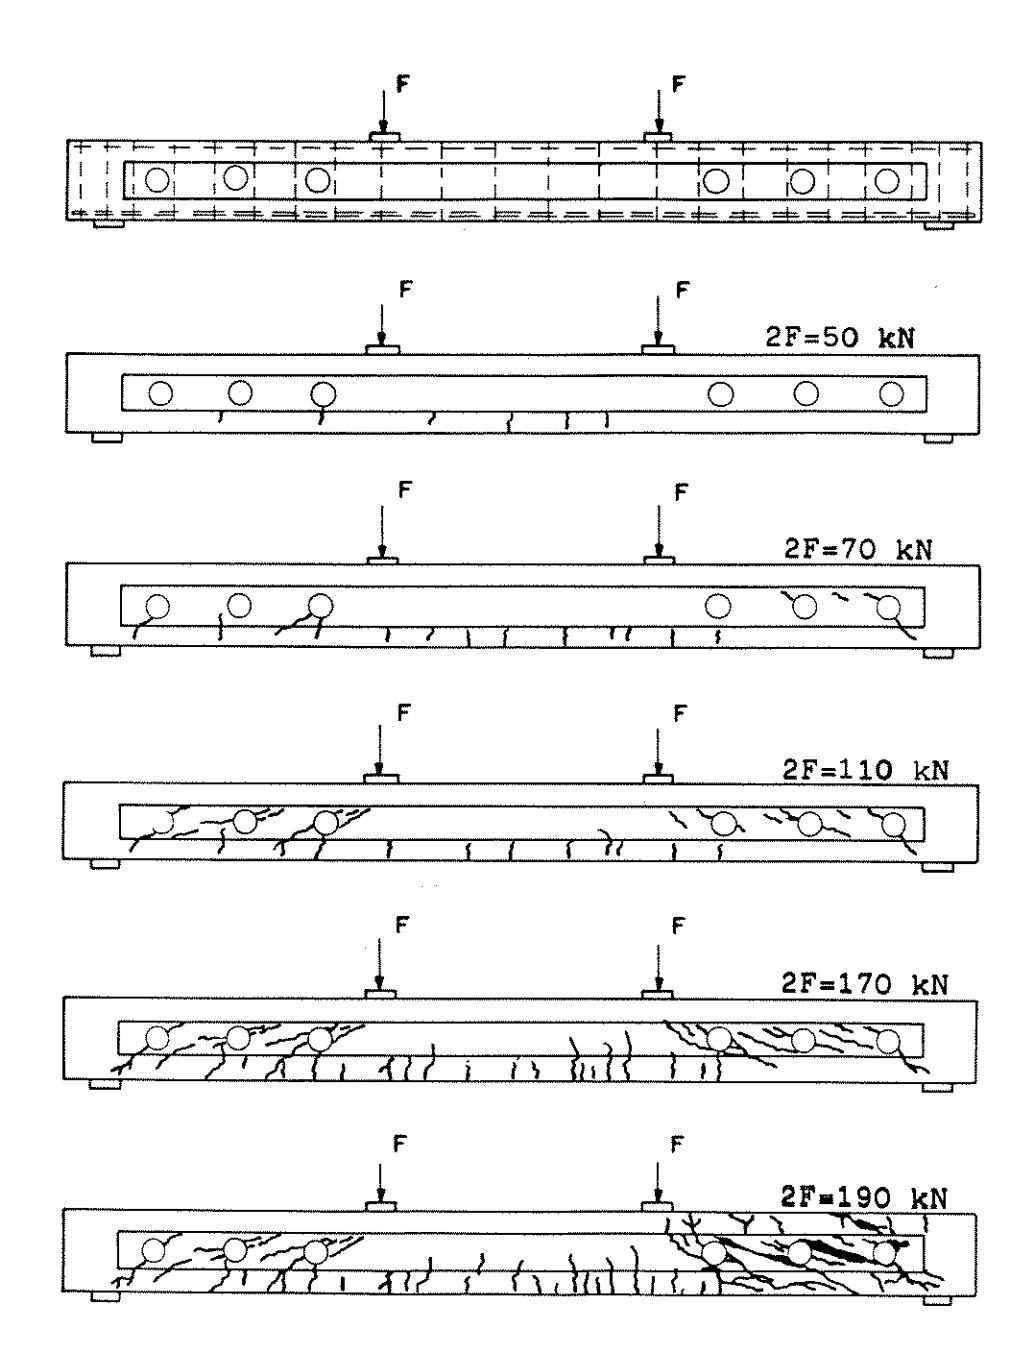
FIGURA 4.22 - Evolução da fissuração da viga IA60-5

A evolução do panorama de fissuração da peça, até a carga máxima, é mostrada pela figura 4.22.

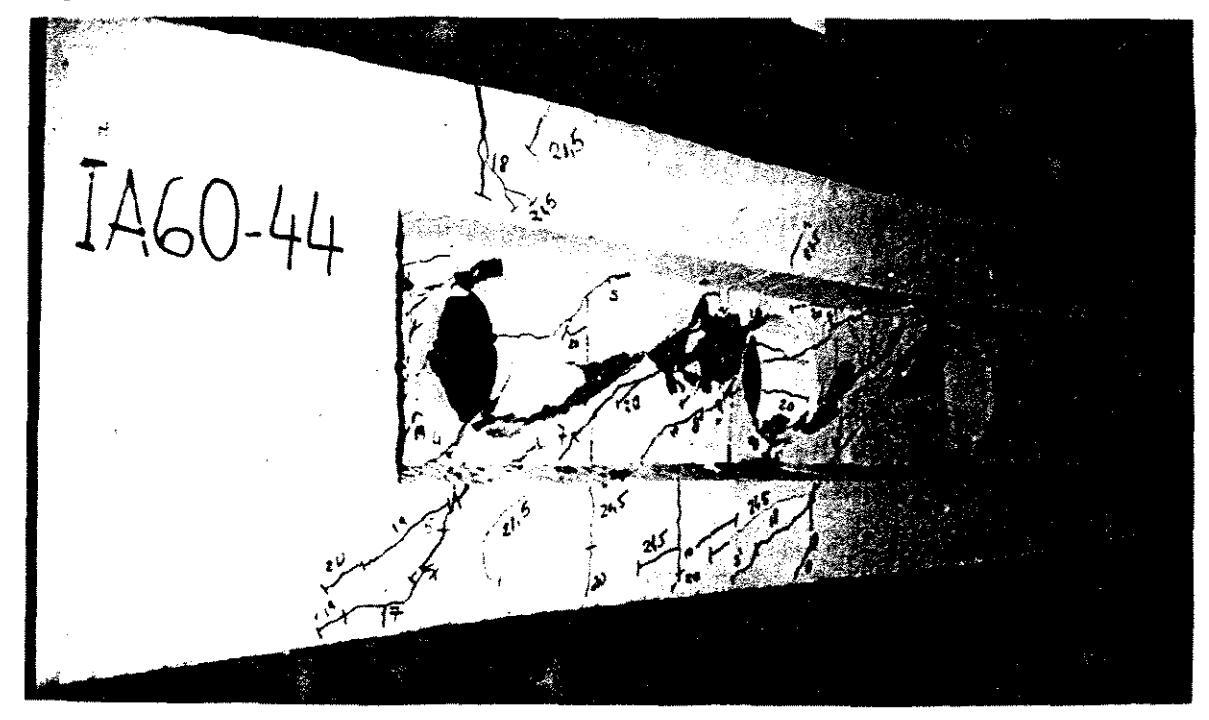
FIGURA 4.23 - Detalhes da fissuração no estágio final de carga - Viga IA60-44

O estado limite último foi alcançado com a carga total de 210 kN, por força cortante-tração. Houve o escoamento da armadura longitudinal. A deformação desta armadura, para a carga máxima, foi de 2,74 ‰, o que corresponde a uma tensão igual à de escoamento.

As primeiras fissuras de flexão eram visíveis para a carga de 30 kN. As fissuras iniciais de cisalhamento na alma, entre o ponto de aplicação da carga e o apoio, tornaram-se nítidas para a carga de 60 kN. A evolução da fissuração e o ângulo de inclinação das mesmas, foram semelhantes às vigas ensaiadas anteriormente. A figura 4.23 mostra os detalhes da fissuração no estágio final de carga.

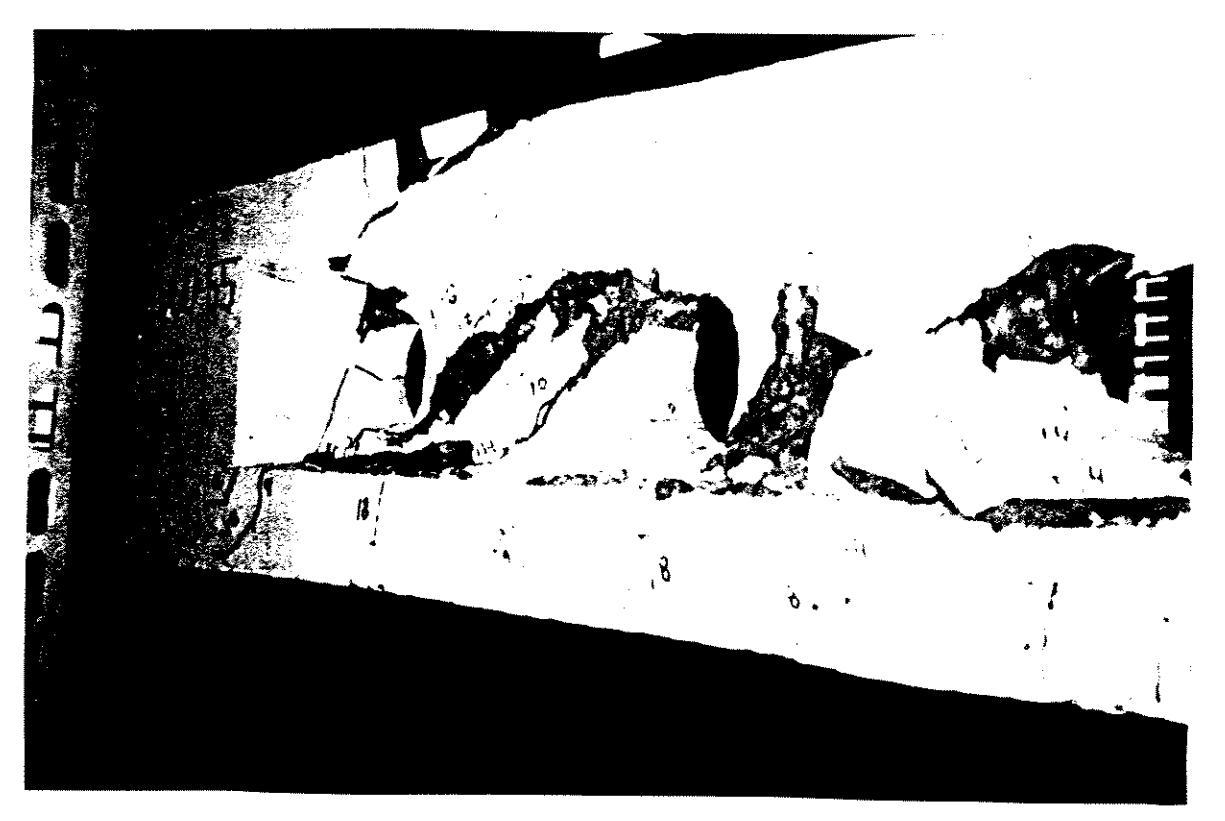
FIGURA 4.34 - Detalhes da fissuração no estágio final de carga - Viga IA60-55

As primeiras fissuras de flexão foram visíveis quando a carga atingiu 40 kN. As fissuras iniciais de cisalhamento na alma, entre o ponto de aplicação da carga e o apoio tornaram-se nítidas para a carga de 50 kN.

A figura 4.34 mostra os detalhes da fissuração no estágio final de carga.

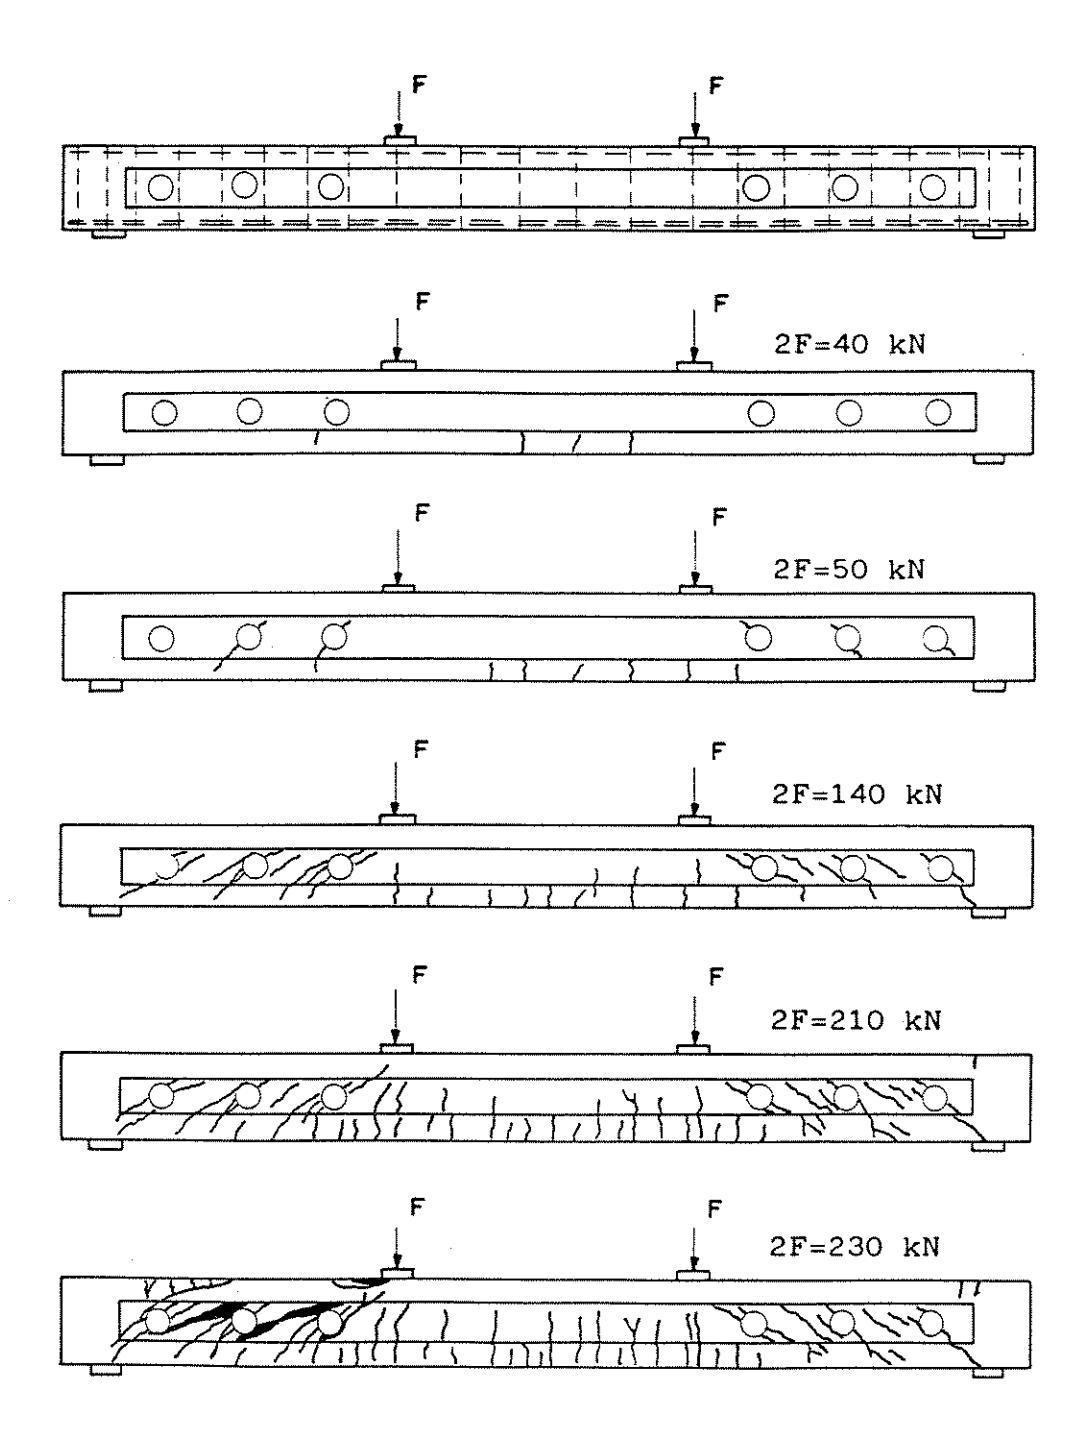
FIGURA 4.44 - Evolução da fissuração da viga IA60-55

A evolução do panorama de fissuração da peça até a carga máxima é apresentada pela figura 4.44.

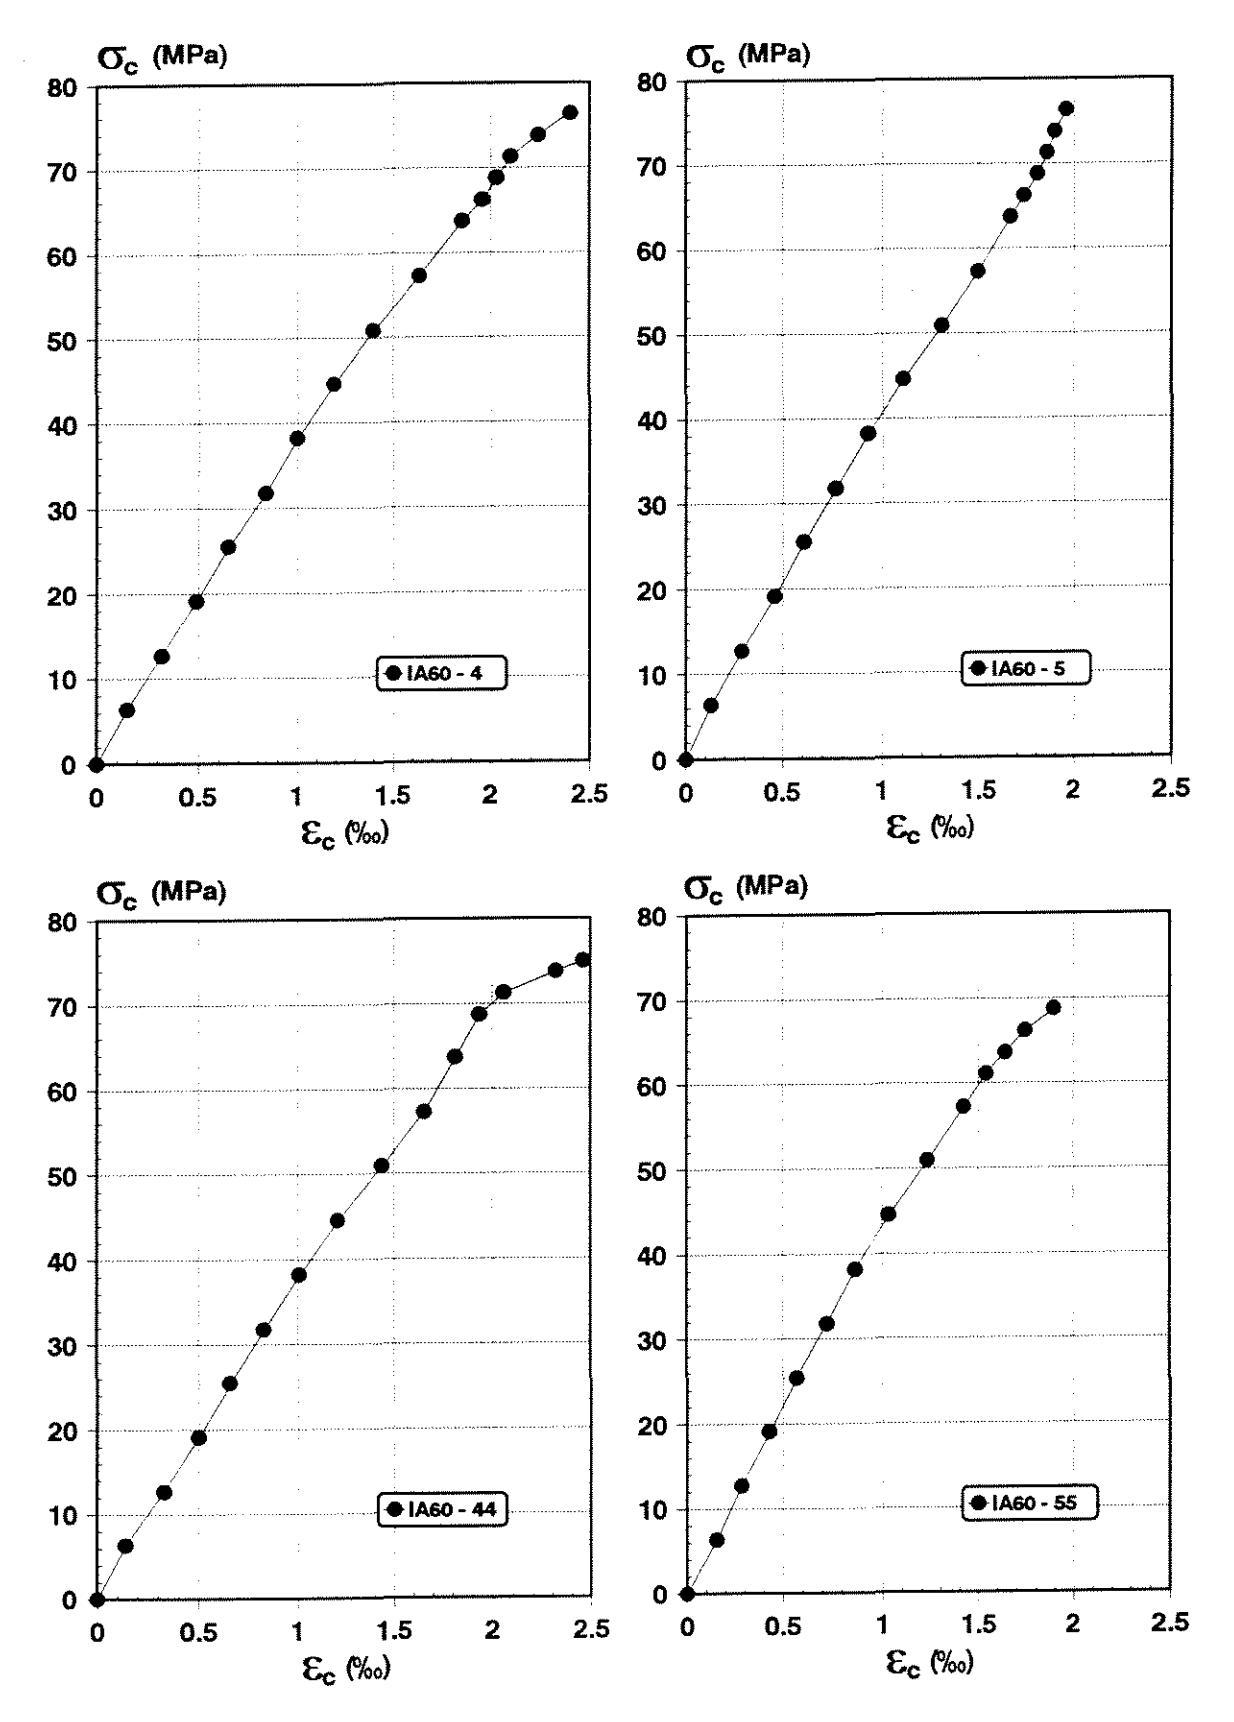
FIGURA 4.45 - Gráficos tensão-deformação do concreto para as vigas IA60-4, IA60-5, IA60-44 e IA60-55

Obteve-se o diagrama tensão-deformação do concreto empregando-se dois corpos de prova cilíndricos. O resultado de um corpo de prova foi desconsiderado por não ter sido satisfatório. Esse diagrama é apresentado através da figura 4.45 junto com os das outras vigas.

Obteve-se o diagrama tensão-deformação do concreto empregando-se três corpos de prova cilíndricos. Esse diagrama é apresentado através da figura 4.45.

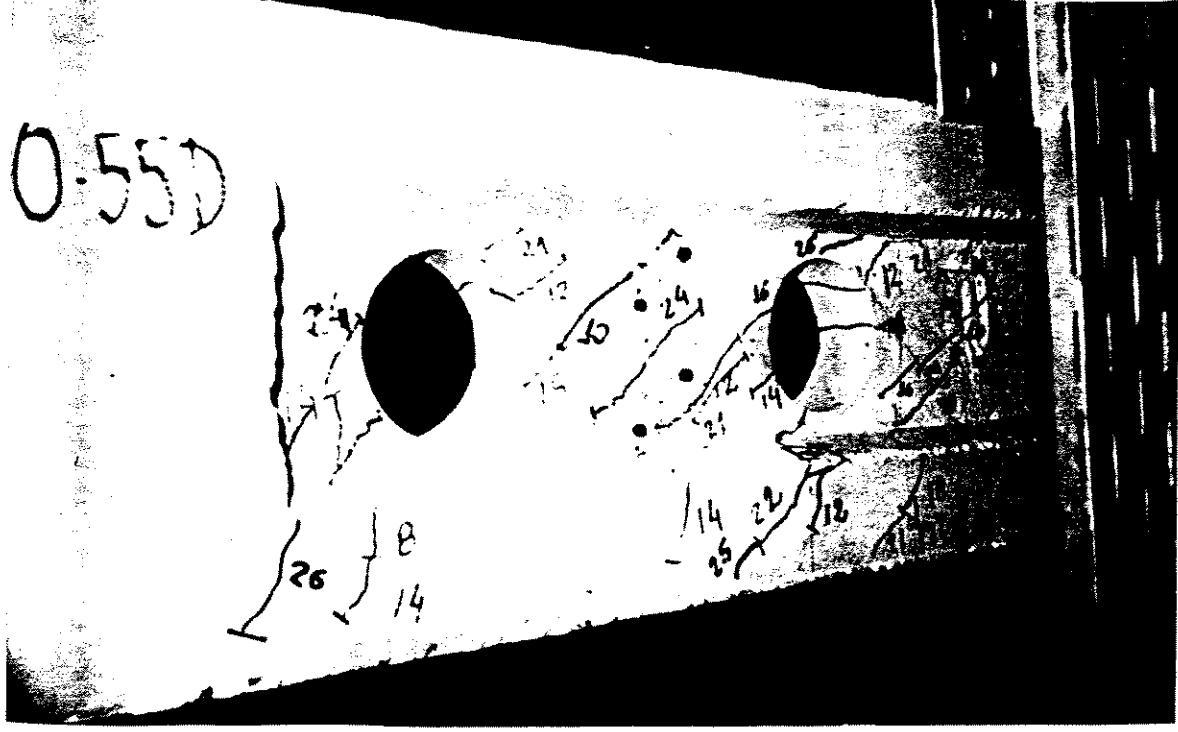
FIGURA 6.5 - Detalhes da fissuração no estágio final de carga - Viga IA60-55D

O estado limite último foi alcançado por flexão, para a carga de 260 kN, após o escoamento da armadura longitudinal e sem que ocorresse o escoamento dos estribos e das barras inclinadas.

As primeiras fissuras de flexão ficaram visíveis para a carga de 60 kN. A figura 6.5 mostra os detalhes da fissuração no estágio final de carga.

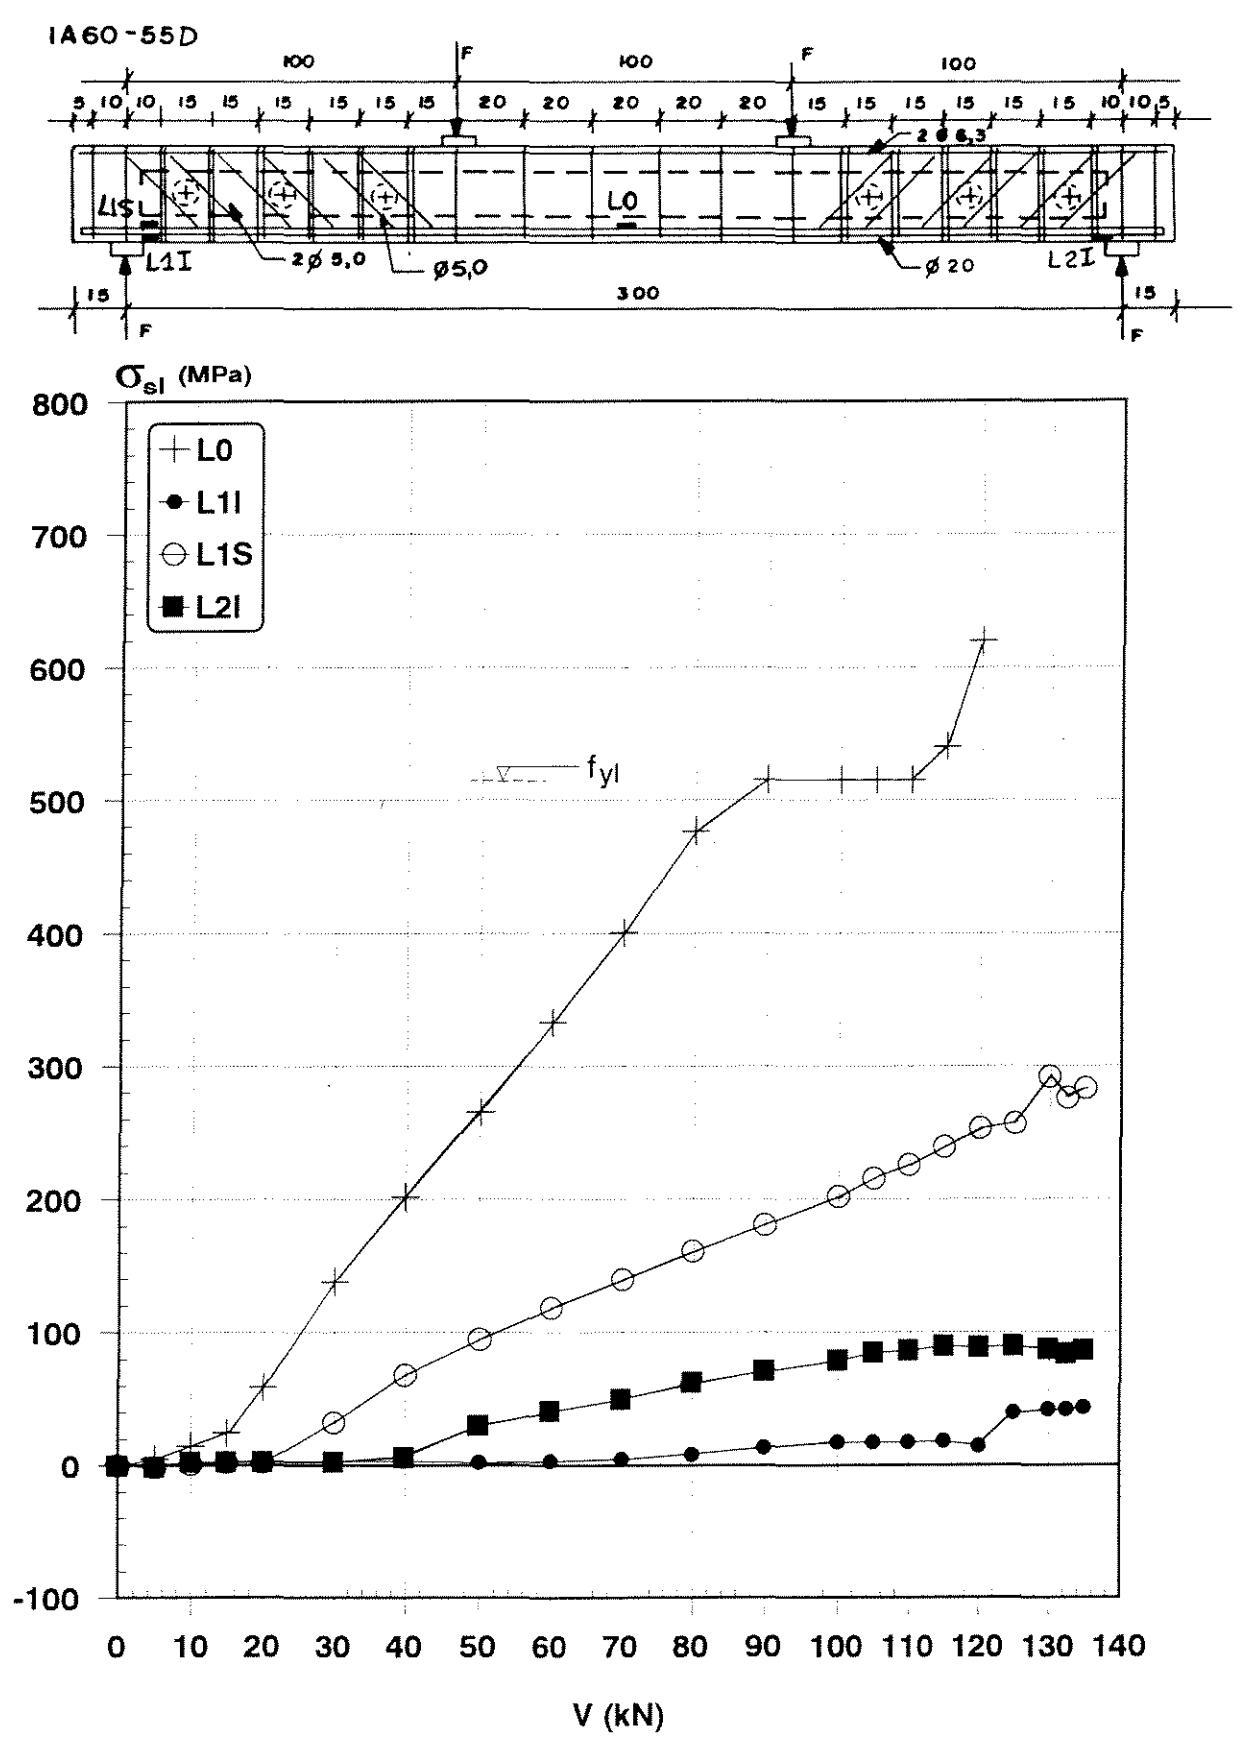
Figura 6.6 - Tensões na armadura longitudinal - Viga IA60-55D

A máxima deformação medida para a armadura longitudinal foi de 4,882 ‰, para a carga de 240 kN, a qual corresponde a uma tensão de 620 MPa. Após essa carga o extensômetro deixou de funcionar. A tensão de escoamento desta armadura, 515 MPa, foi alcançada para a carga de 200 kN.

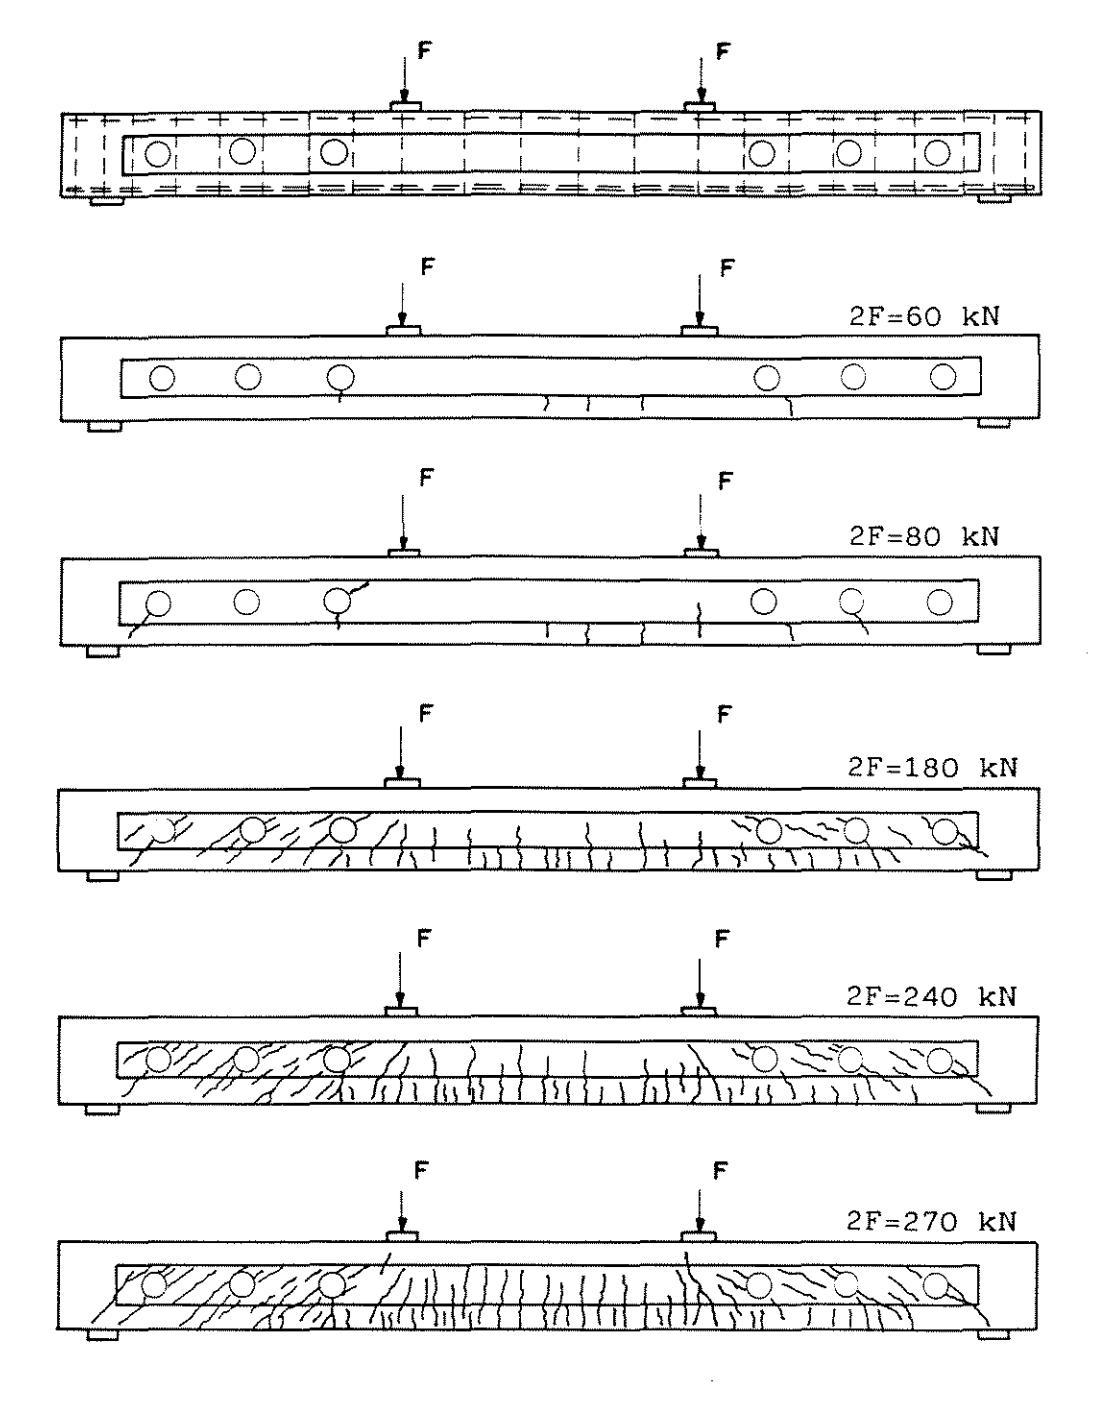
Figura 6.21 - Evolução da fissuração da viga IA60-55D

A figura 6.21 mostra o panorama de fissuração da viga até a carga máxima.
