CISALHAMENTO EM VIGAS DE CONCRETO DE ALTA RESISTÊNCIA COM ABERTURAS NA ALMA

Dissertação de Mestrado apresentada à Faculdade de Engenharia Civil da Universidade Estadual de Campinas

Campinas 1995

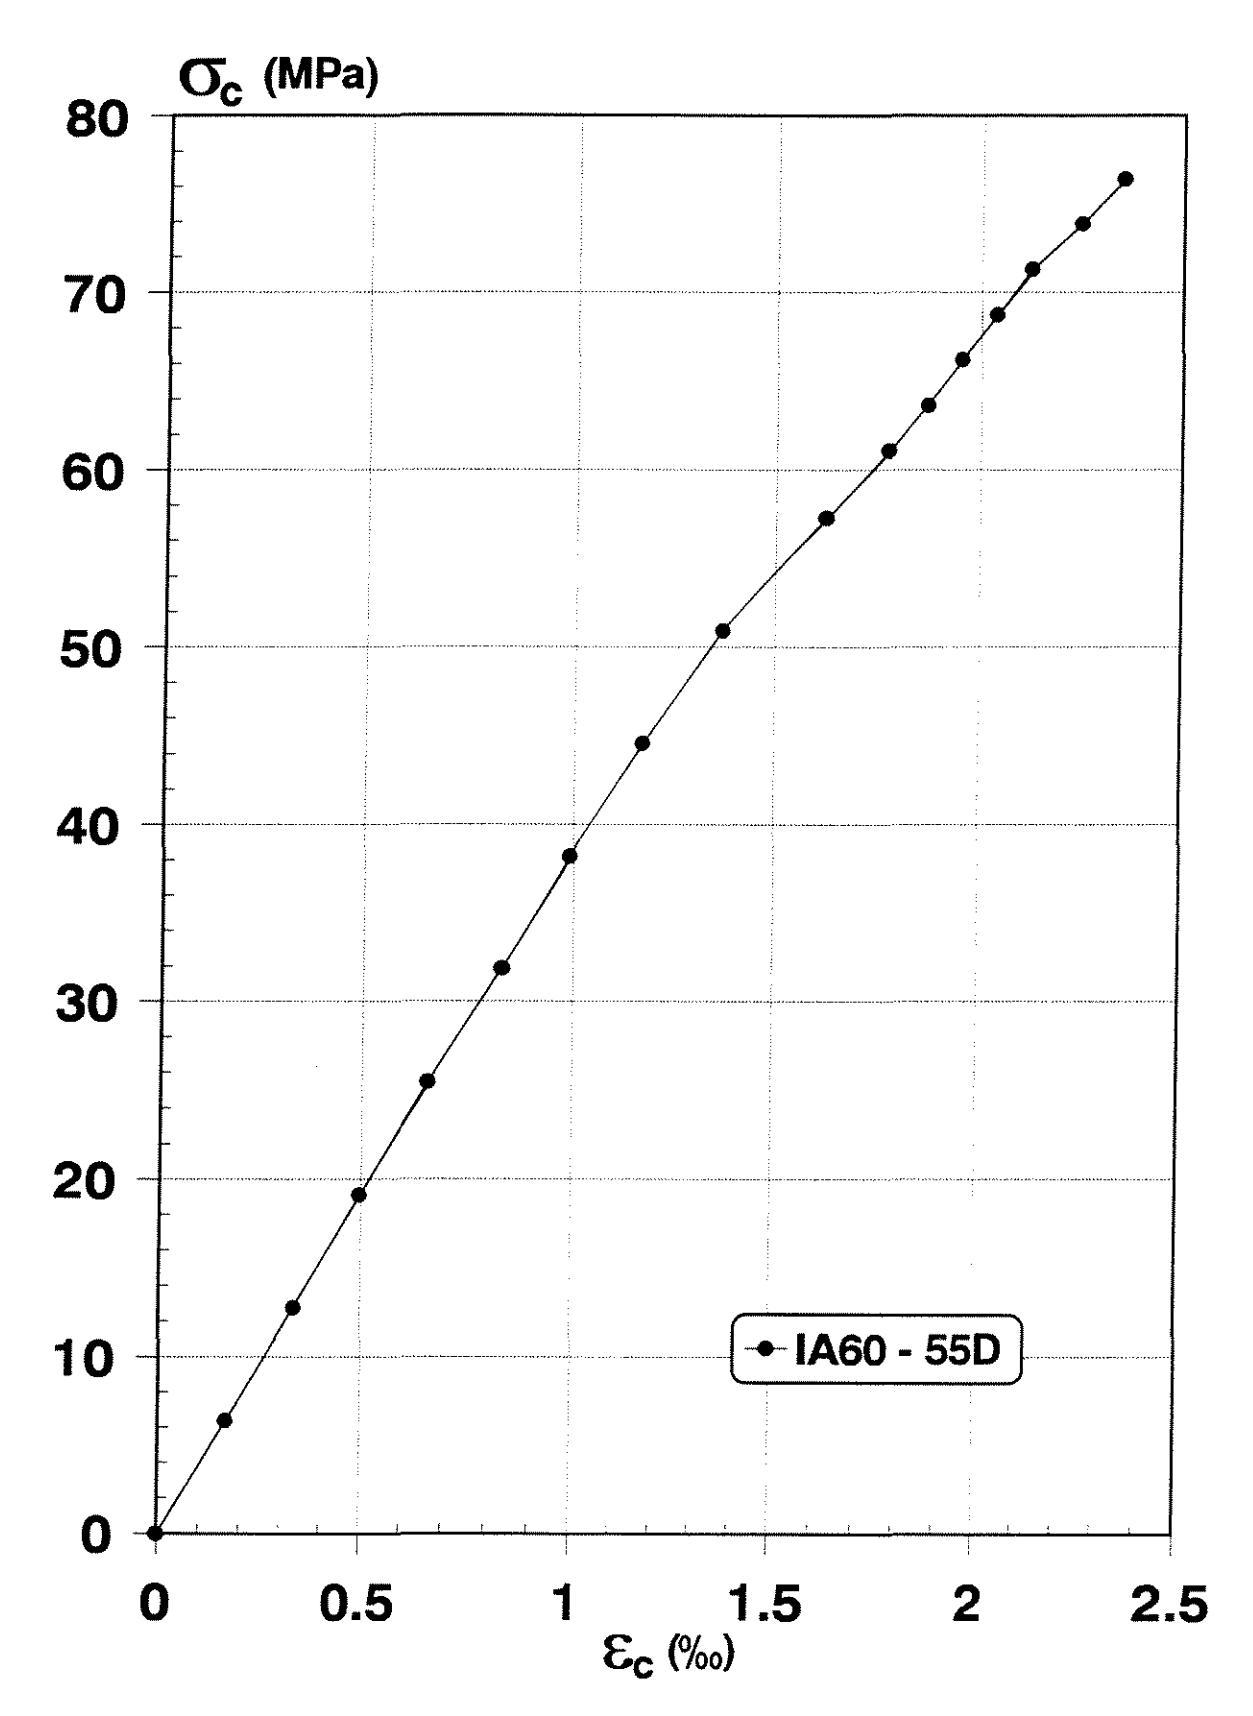
Figura 6.22 - Diagrama tensão-deformação do concreto - Viga IA60-55D

Obteve-se o diagrama tensão-deformação do concreto através do ensaio de compressão de corpos de prova cilíndricos. Esse diagrama é apresentado na figura 6.22.
