ANÁLISE QUÍMICA, MICROESTRUTURAL E DA INTERFACE IMPLANTE – PILAR INTERMEDIÁRIO DE QUATRO SISTEMAS DE IMPLANTES DENTÁRIOS ENDO - ÓSSEOS

Tese apresentada à Faculdade de Odontologia de Piracicaba, da Universidade Estadual de Campinas, para obtenção do título de Doutor em Clínica Odontológica: Área de Cirurgia.

PIRACICABA-SP 2001

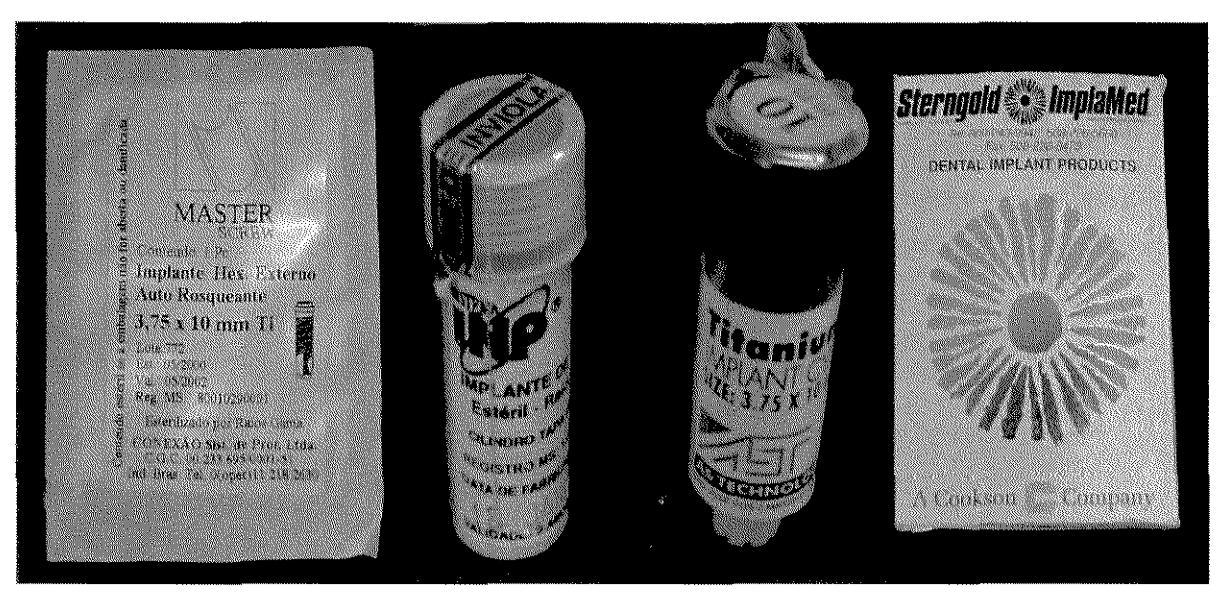
FIGURA 1 - Implantes dos sistemas Master Screw®, INP®, Titanium Fix® e Implamed®.

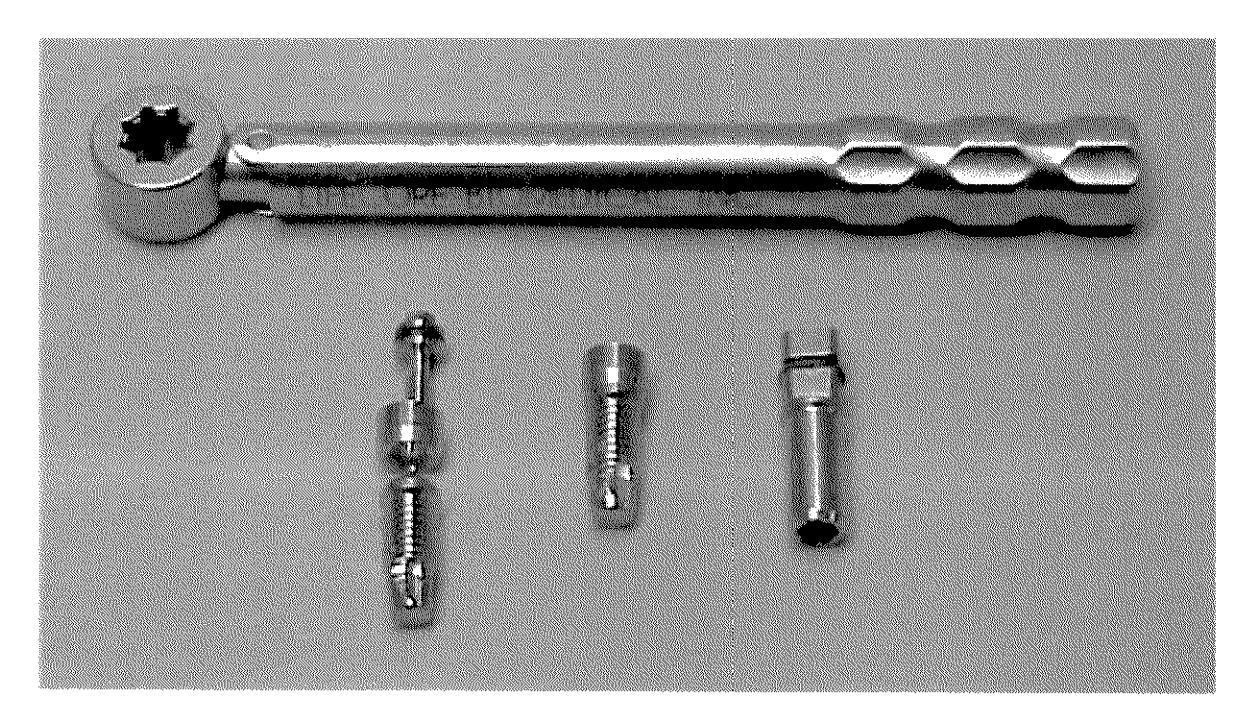
FIGURA 2 - Torquímetro de 30N da LIFECORE BIOMEDICAL INC. com implante e pilar do Sistema Master Screw®.

Para esta avaliação foram utilizados 1 implante e 1 pilar de cada grupo. Os implantes foram mantidos fixos por uma junta morsa para a adaptação dos seus respectivos pilares por meio de um torquímetro de 30N de força (FIG. 2).

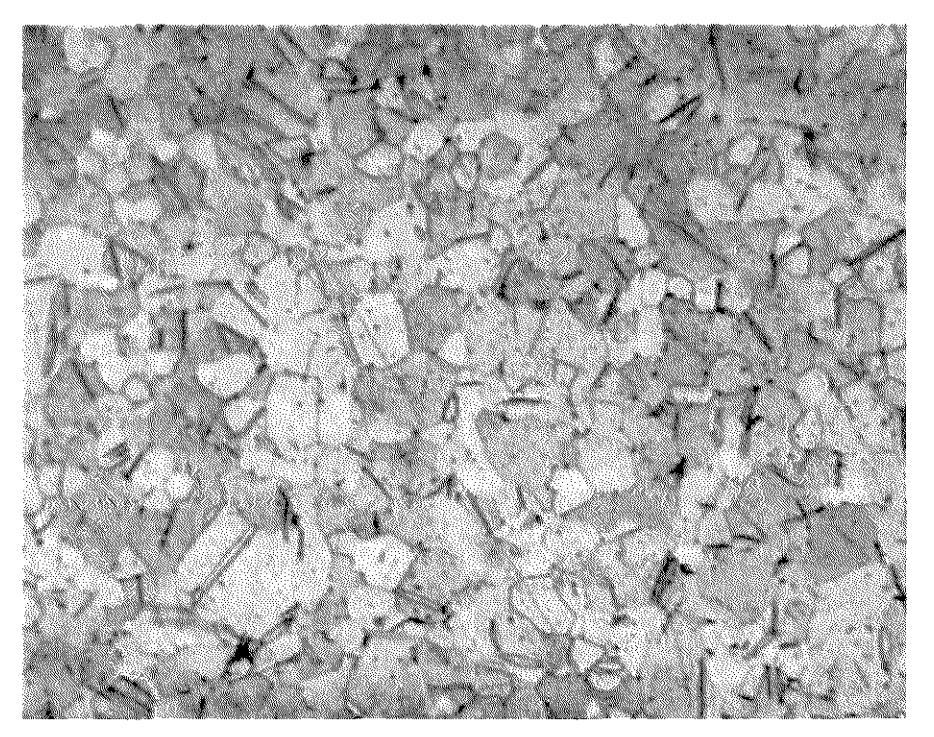
FIGURA 3 - Microestrutura do implante do GRUPO 1 apresentando tamanho médio de grãos de 10,71 μ m e matrizes de fases α (regiões claras) e β (regiões escuras). Aumento de 200X.

Os resultados desta análise mostram os tamanhos de grãos e a presença de estruturas formadas por matrizes de fase α (regiões claras) e precipitados de fase β (regiões escuras) para os 4 grupos de implantes. A partir das imagens representadas nas FIG.3 a 6 foi determinado o tamanho médio dos grãos para cada amostra, obtidos no analisador de imagens com aumento de 200 vezes.

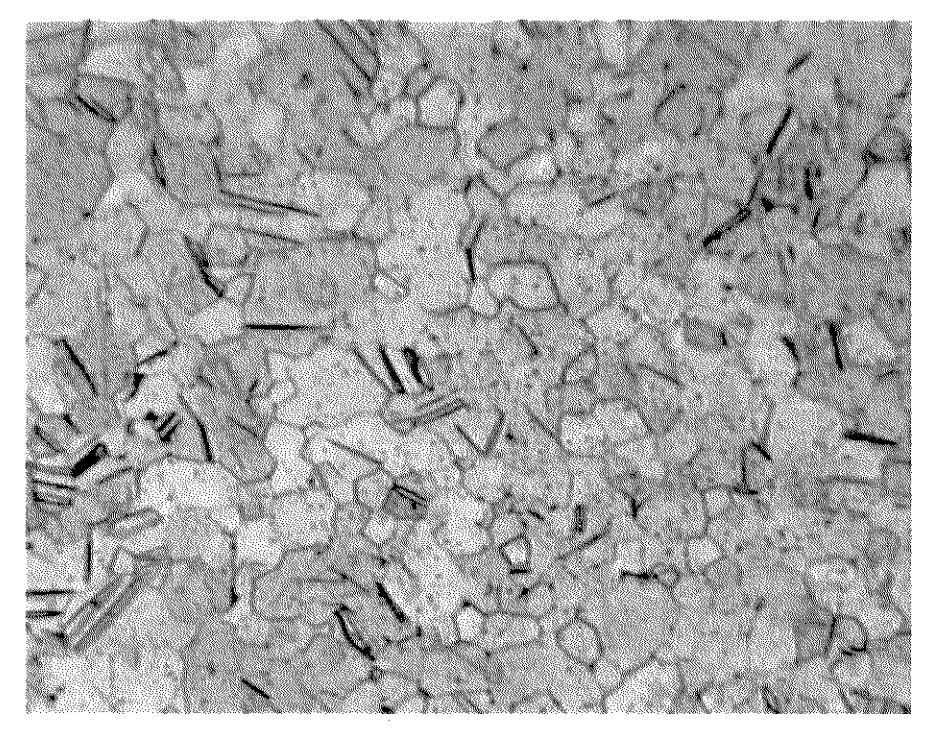
FIGURA 4 - Microestrutura do implante do GRUPO 2 apresentando tamanho médio de grãos de 12,38 μ m e matrizes de fases α (regiões claras) e β (regiões escuras). aumento de 200x.

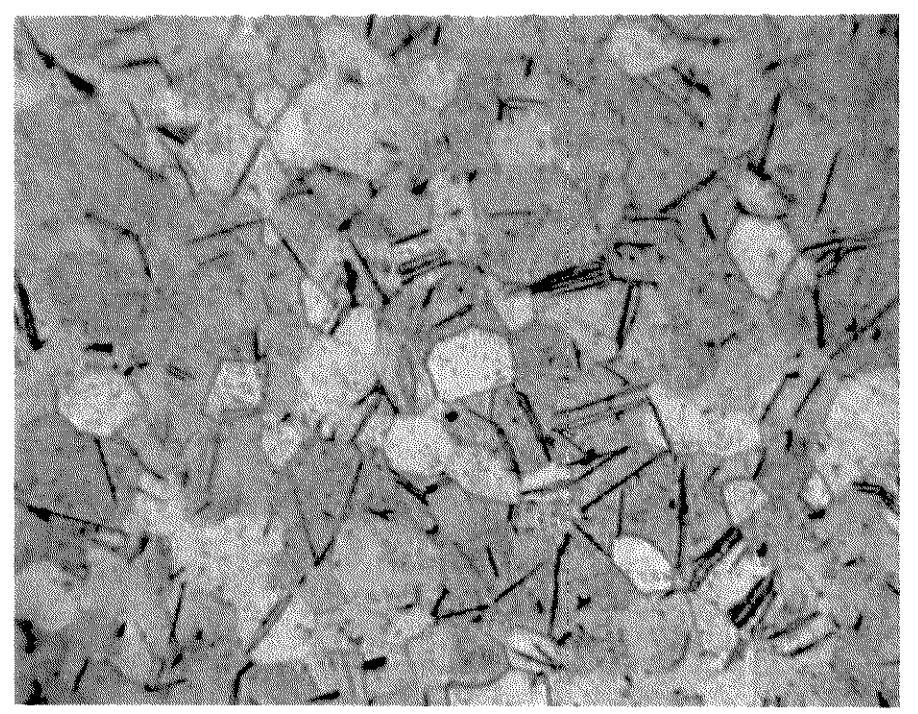
FIGURA 5 - Microestrutura do implante do GRUPO 3 apresentando tamanho médio de grãos de 16,34 μ m e matrizes de fases α (regiões claras) e β (regiões escuras). aumento de 200x.

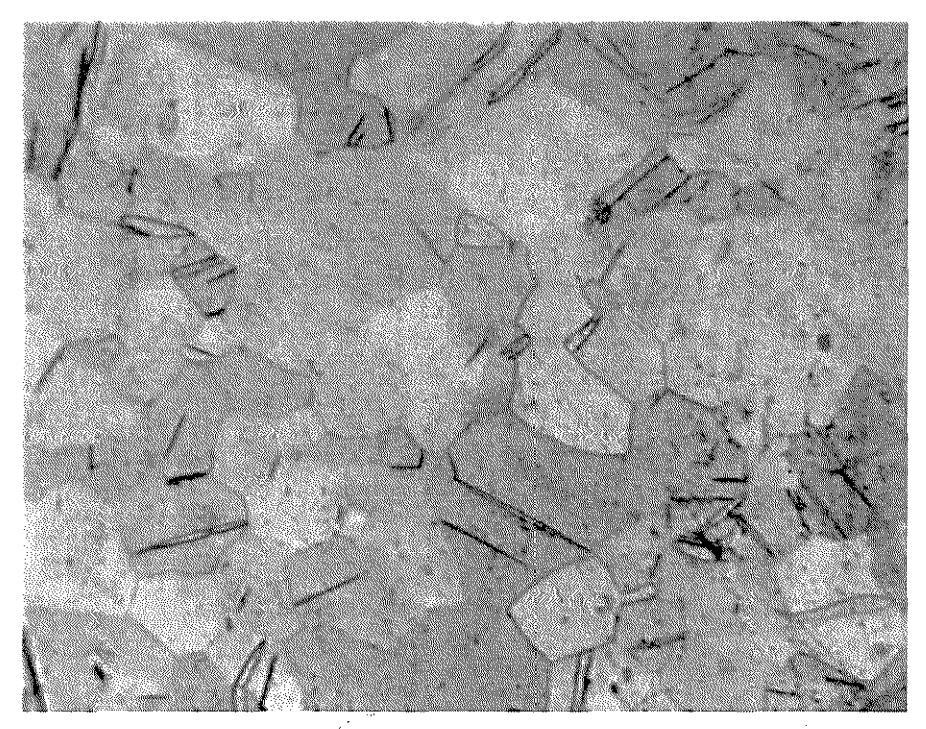
FIGURA 6 - Microestrutura do implante do GRUPO 4 apresentando tamanho médio de grãos de 20,64 μ m e matrizes de fases α (regiões claras) e β (regiões escuras). Aumento de 200X.

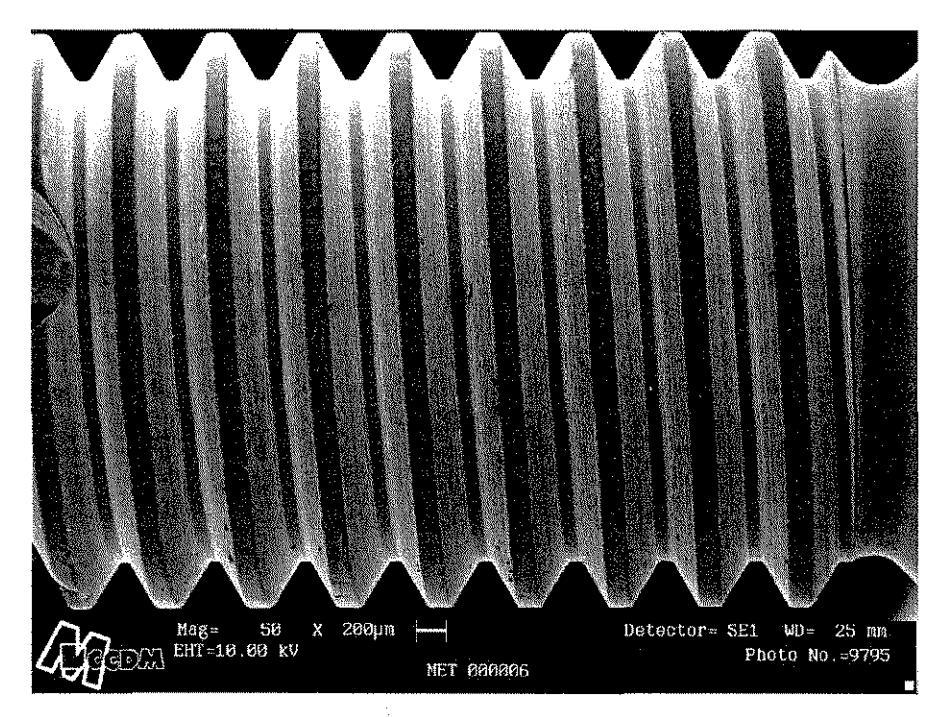
FIGURA 7 - Micrografia de um implante do GRUPO 1 com aumento de 50X. Visão panorâmica da uniformidade entre as roscas e alma do implante, com a presença de chanfro entre as mesmas e ângulos vivos no topo da rosca.

Por meio de um microscópio eletrônico de varredura foram obtidas micrografias das superfícies dos implantes com um aumento de 50 vezes para uma visão panorâmica na região das roscas onde observarmos um melhor acabamento nos implantes do grupo 1 e grupo 2, com os grupos 3 e 4 apresentando roscas mais afiladas e irregulares, respectivamente. Observamos ainda topo de rosca com ângulos mais arredondados no implante do grupo 2 (FIG. 7 a 10).

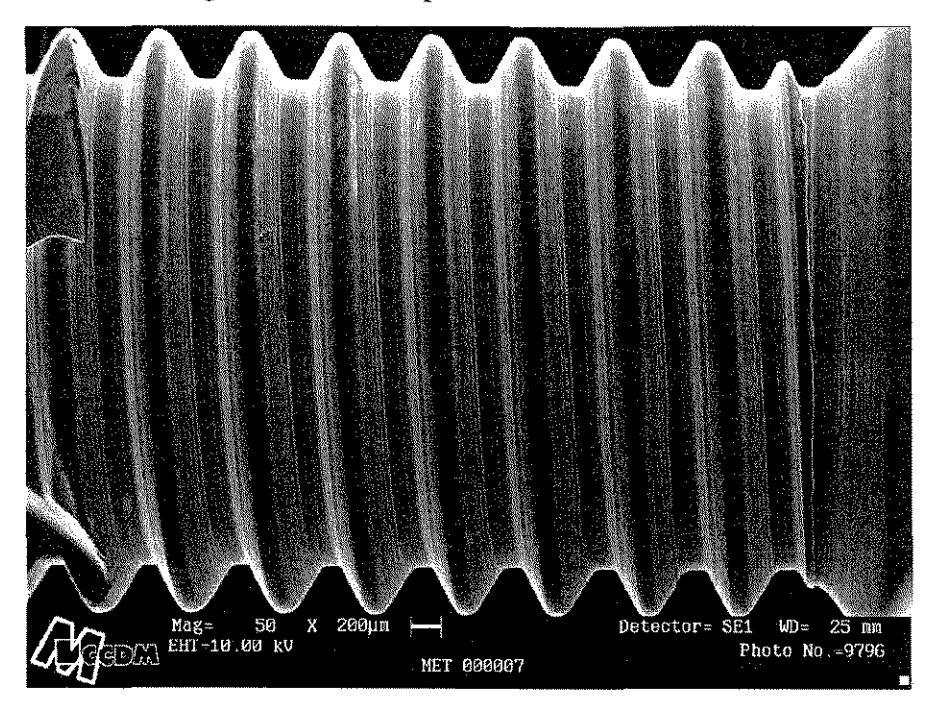
FIGURA 8 - Micrografia de um implante do GRUPO 2 com aumento de 50X. Visão panorâmica da uniformidade entre as roscas e alma do implante, com a presença de chanfro entre as mesmas e ângulos mais arredondados no topo da rosca.

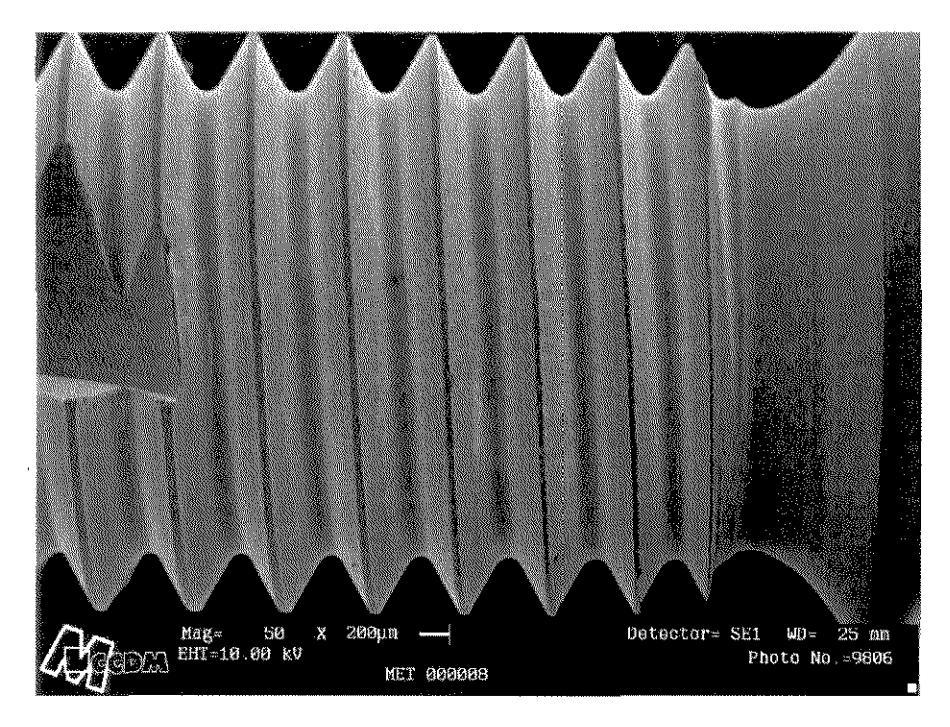
FIGURA 9 - Micrografia de um implante do GRUPO 3 com aumento de 50X. Visão panorâmica apresentando roscas de aspecto mais afilado. Uniformidade entre as roscas e alma do implante, com a presença de chanfro entre as mesmas.

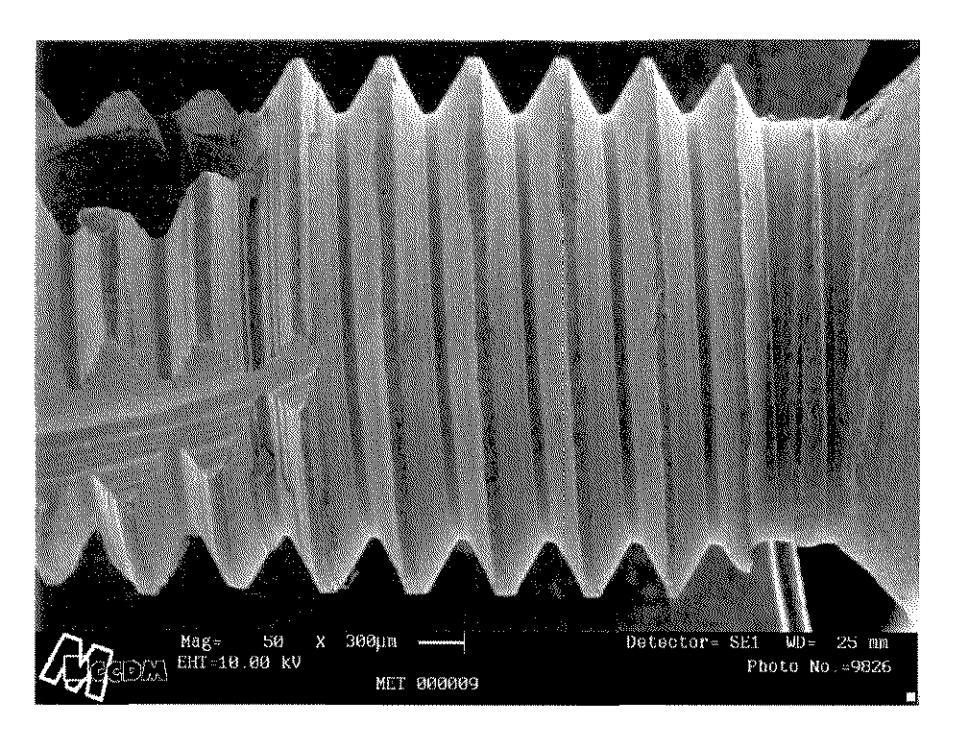
FIGURA 10 - Micrografia de um implante do GRUPO 4 com aumento de 50X. Visão panorâmica apresentando irregularidades de espessura no topo da rosca. Uniformidade entre as roscas e alma do implante, com a presença de chanfro entre as mesmas.

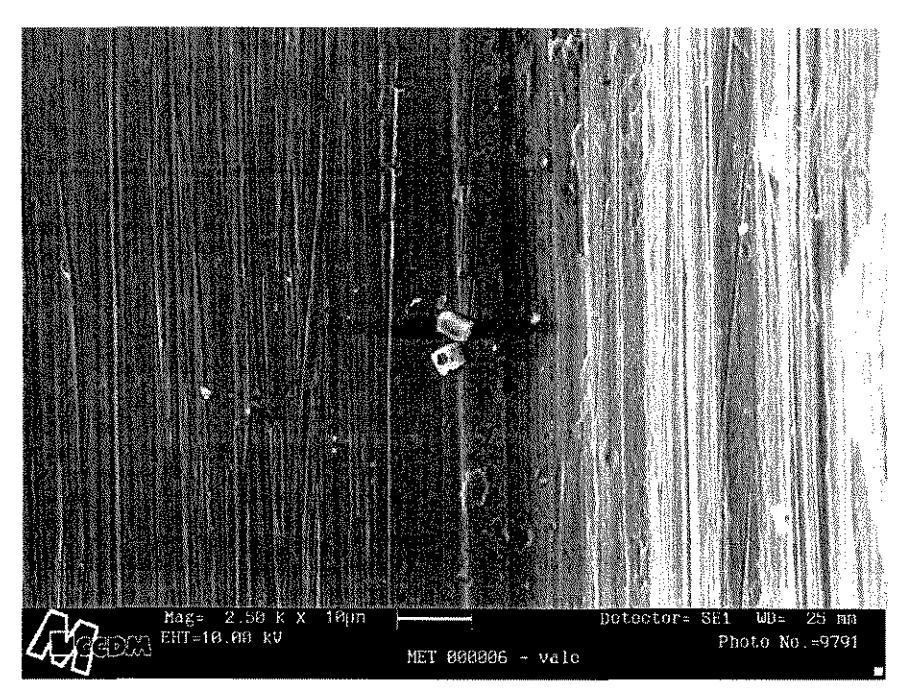
FIGURA 11 - Micrografia na superfície de um implante do GRUPO 1 na região do passo de rosca (vale) onde foi realizada a EDS (Anexo 6).

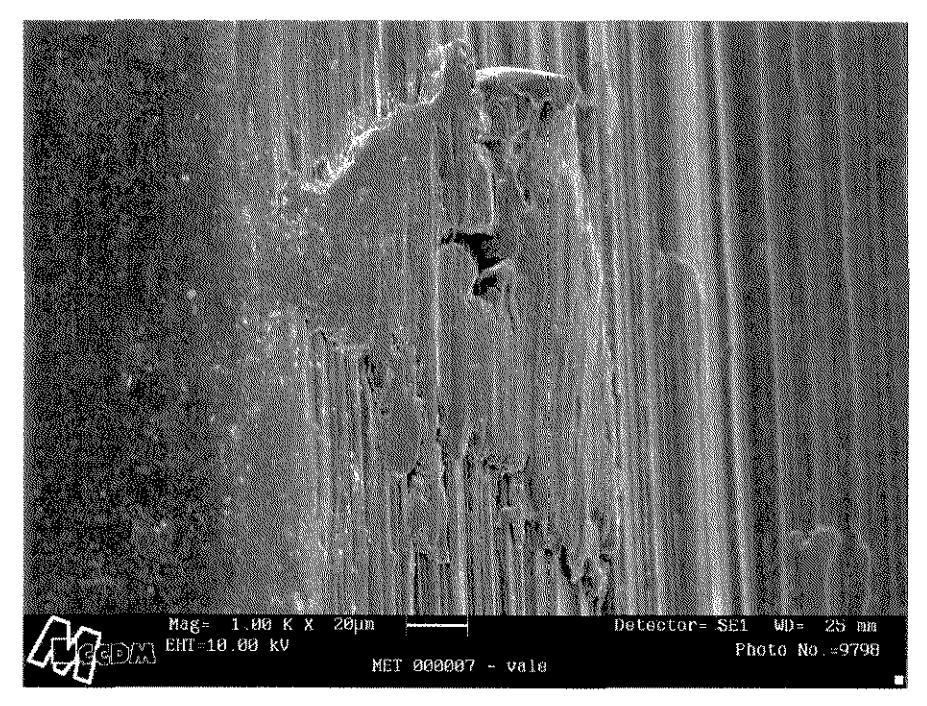
FIGURA 12 - Micrografia na superfície de um implante do GRUPO 2 identificando a presença de irregularidade na região do passo de rosca (vale) onde foi realizada a EDS (Anexo 7).

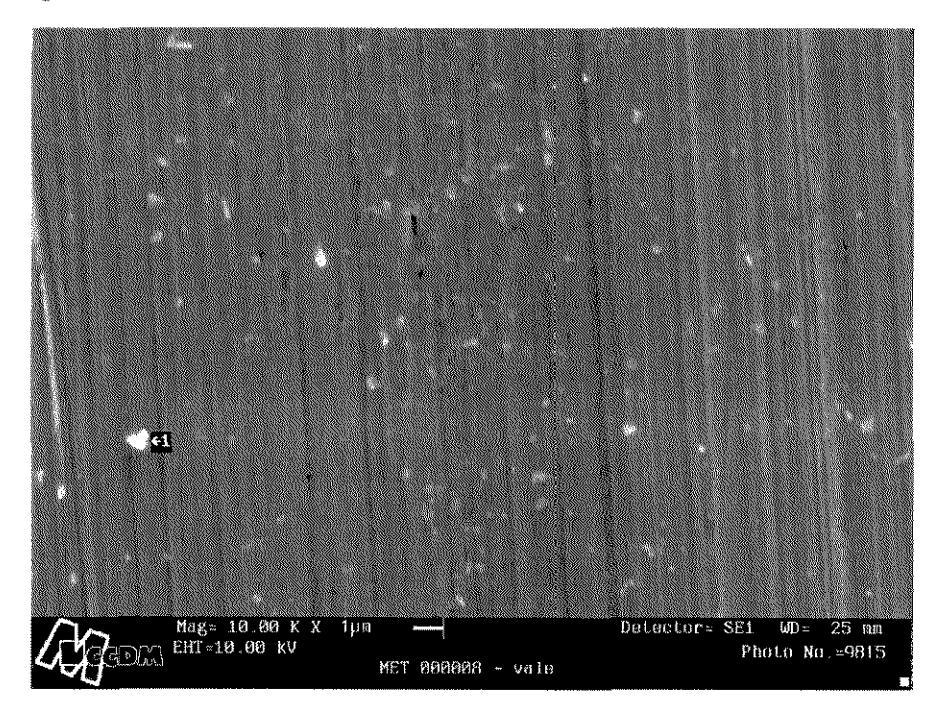
FIGURA 13 - Micrografia na superfície de um implante do GRUPO 3 identificando a presença de contaminante na região do passo de rosca (vale) onde foi realizada a EDS (Anexo 8).

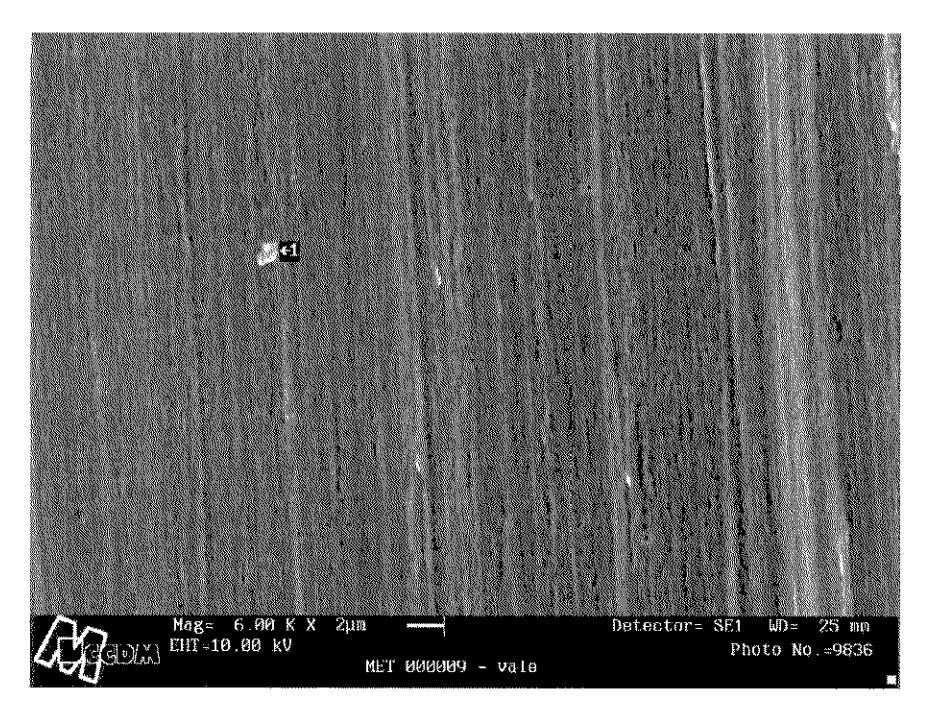
FIGURA 14 - Micrografia na superfície de um implante do GRUPO 4 identificando a presença de contaminante na região do passo de rosca (vale) onde foi realizada a EDS (Anexo 11).

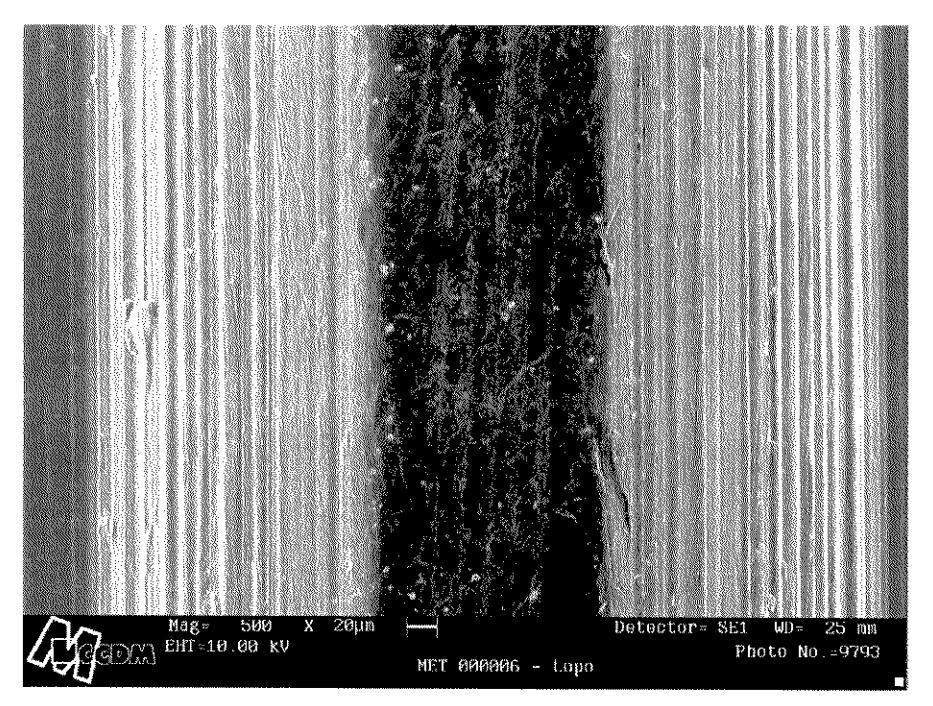
FIGURA 15 - Micrografia na superfície do implante do GRUPO 1 mostrando uniformidade de espessura na região do topo da rosca onde foi realizada a EDS (Anexo 12).

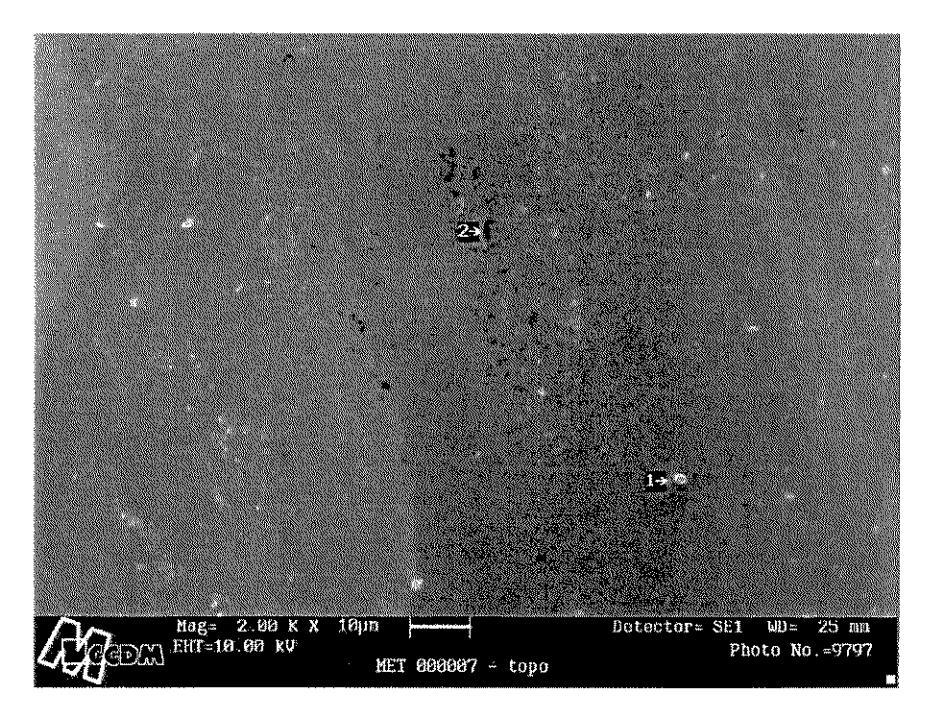
FIGURA 16 - Micrografia na superfície de um implante do GRUPO 2 mostrando as regiões no topo da rosca onde foi realizada a EDS (Anexos 14 e 15).

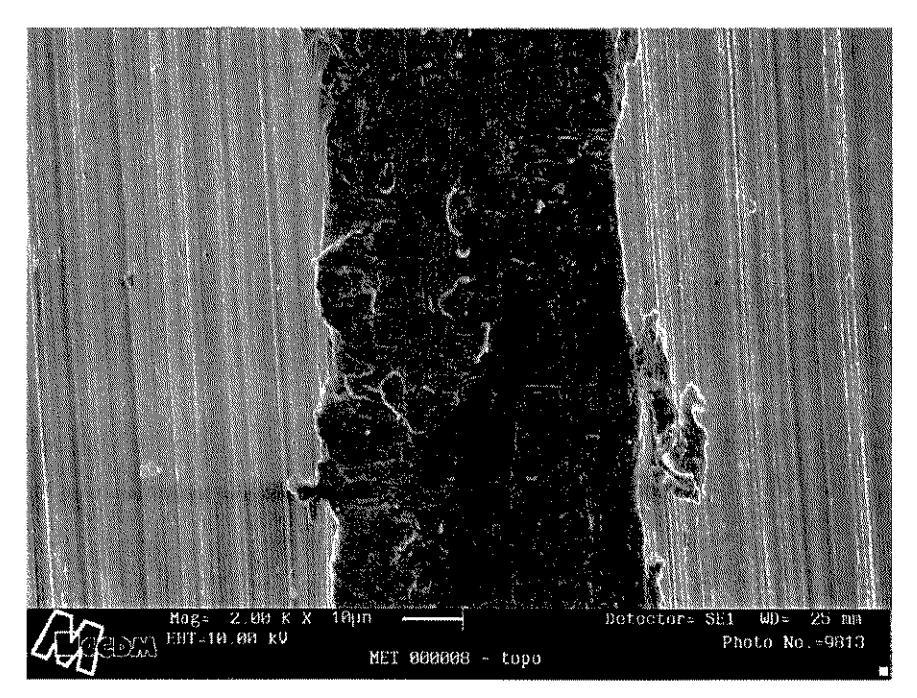
FIGURA 17 - Micrografia na superfície de um implante do GRUPO 3 mostrando irregularidades na região do topo da rosca onde foi realizada a EDS (Anexo 16).

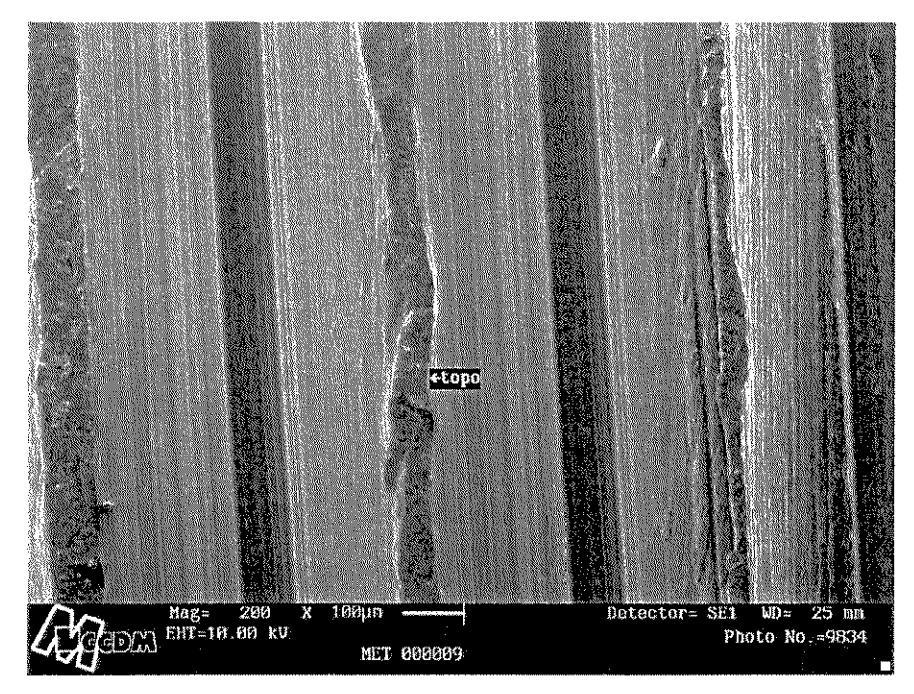
FIGURA 18 - Micrografia na superfície de um implante do GRUPO 4 mostrando irregularidades na região do topo da rosca onde foi realizada a EDS (Anexo 17).

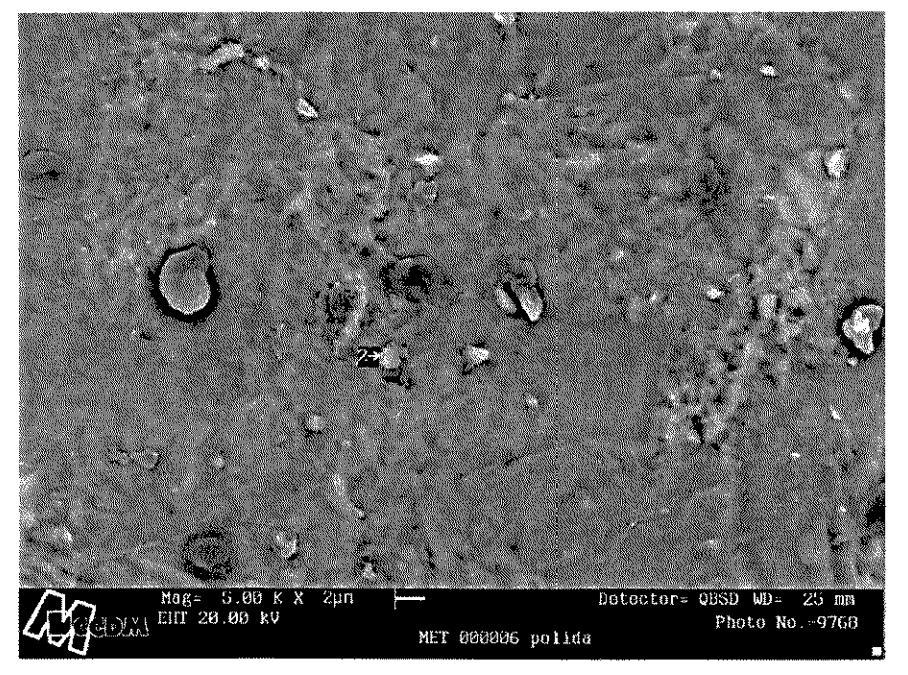
FIGURA 19 - Micrografia na região transversal do implante do GRUPO 1 mostrando a região onde foi realizada a EDS (Anexo 22).

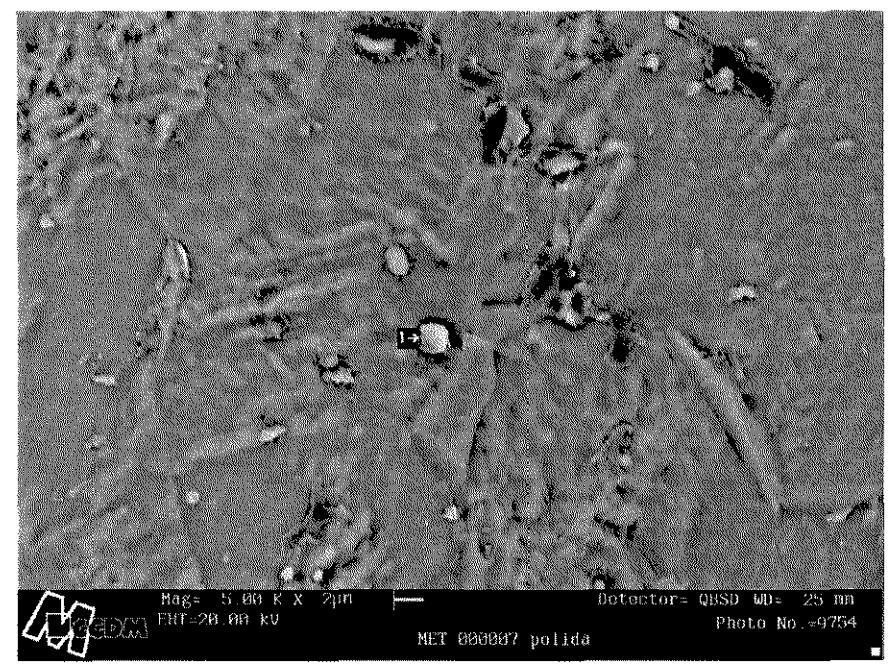
FIGURA 20 - Micrografia na região transversal do implante do GRUPO 2 mostrando a região onde foi realizada a EDS (Anexo 24).

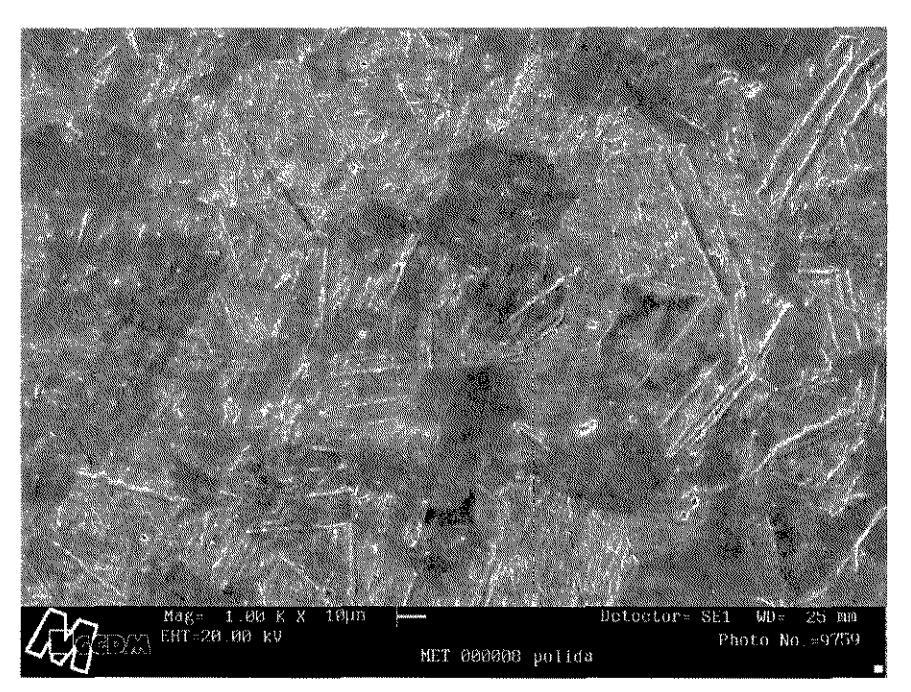
FIGURA 21 - Micrografia na região transversal do implante do GRUPO 3 onde foi realizada a EDS (Anexo 25).

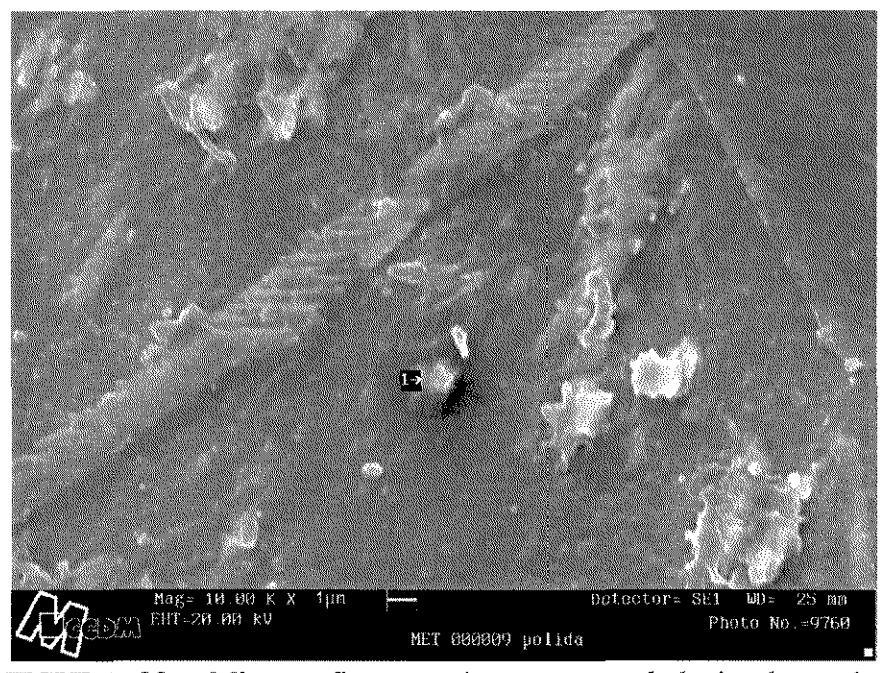
FIGURA 22 - Micrografia na região transversal do implante do GRUPO 4 mostrando a região onde foi realizada a EDS (Anexo 27).

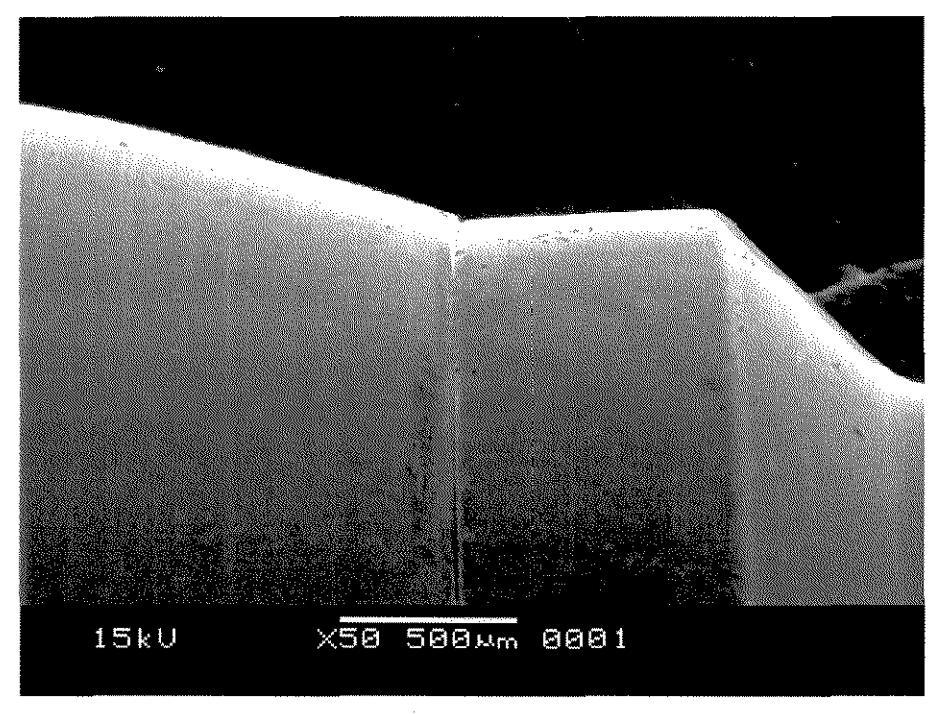
FIGURA 23 - Aumento de 50X mostrando a adaptação marginal do pilar do implante do GRUPO 1.

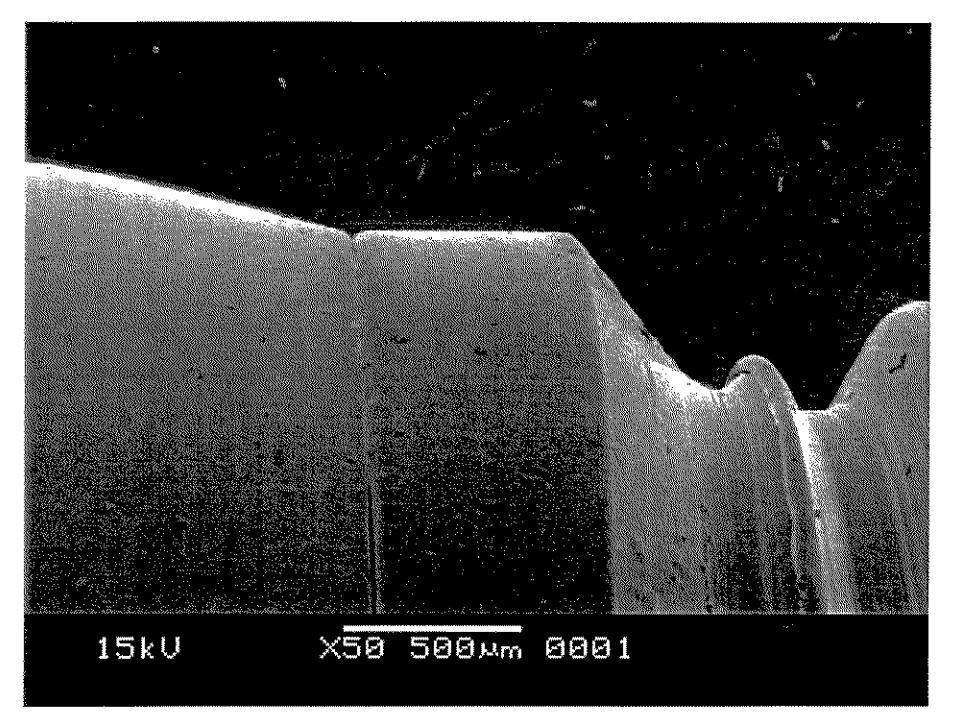
FIGURA 24 - Aumento de 50X mostrando a adaptação marginal do pilar do implante do GRUPO 2.

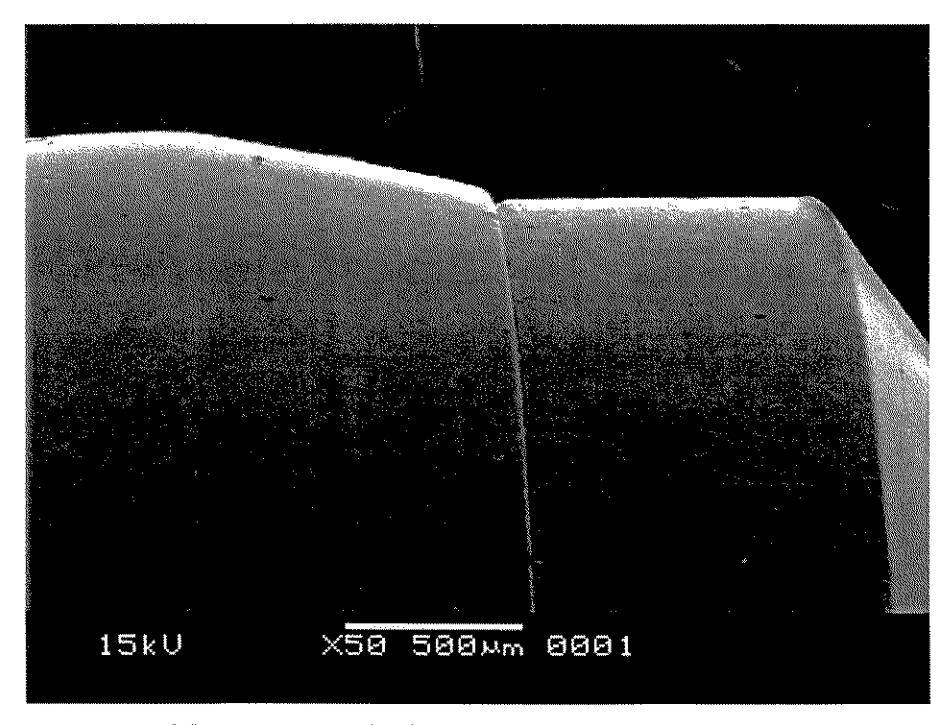
FIGURA 25 - Aumento de 50X mostrando a adaptação marginal do pilar do implante do GRUPO 3.

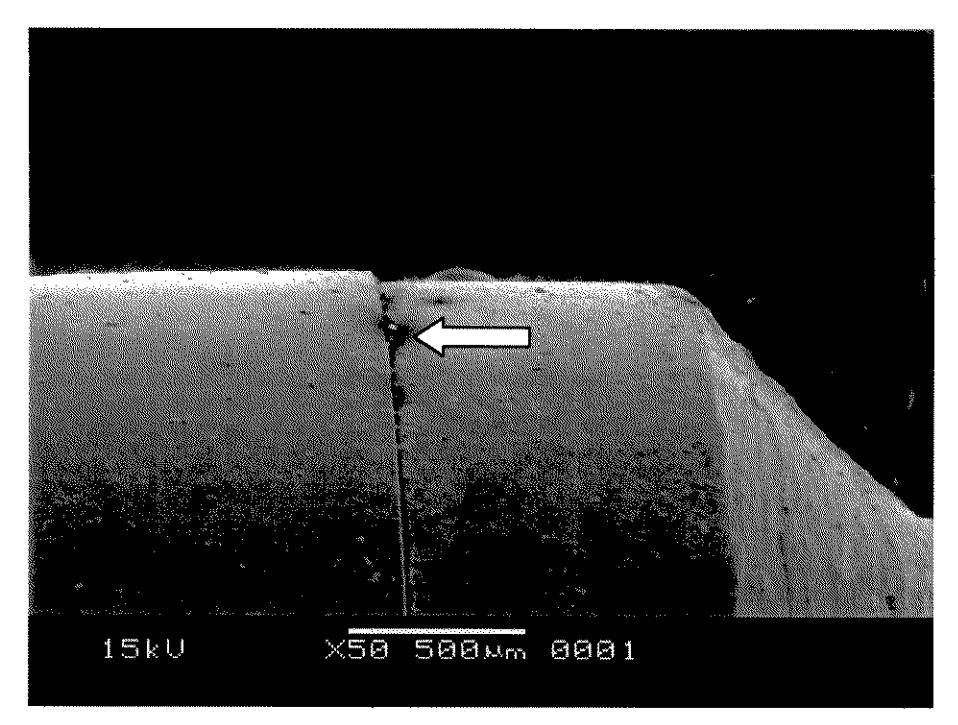
FIGURA 26 - Aumento de 50X mostrando a adaptação marginal do pilar do implante do GRUPO 4 e defeitos de usinagem identificados pela seta.

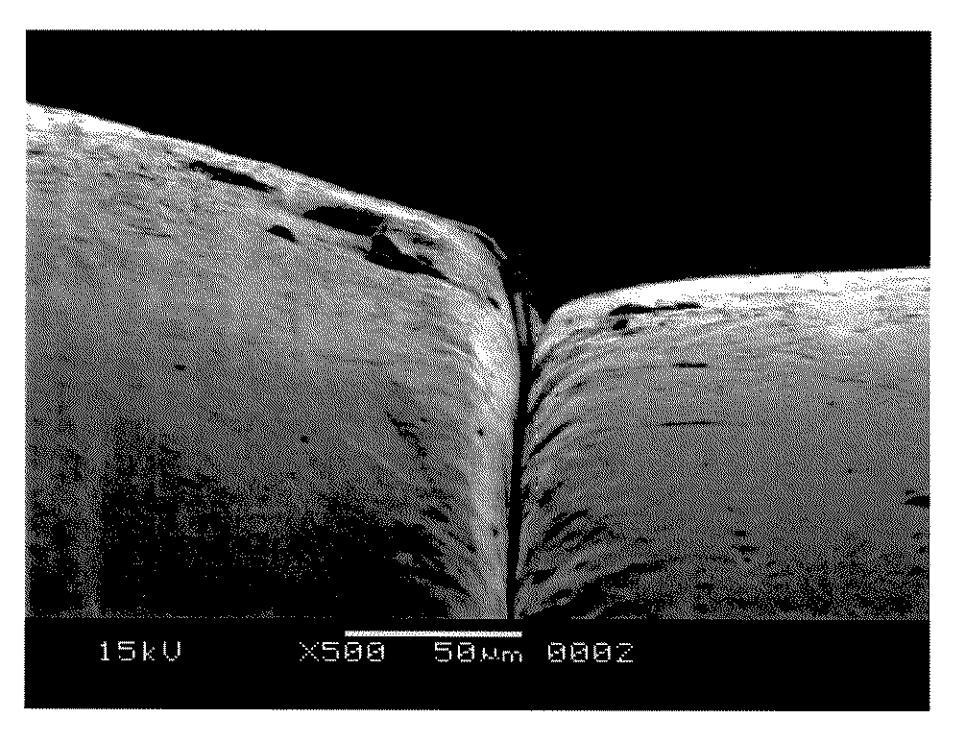
FIGURA 27 - Aumento de 500X. Adaptação marginal caracterizada por pequena descontinuidade (degrau) entre o pilar e o implante do GRUPO 1.

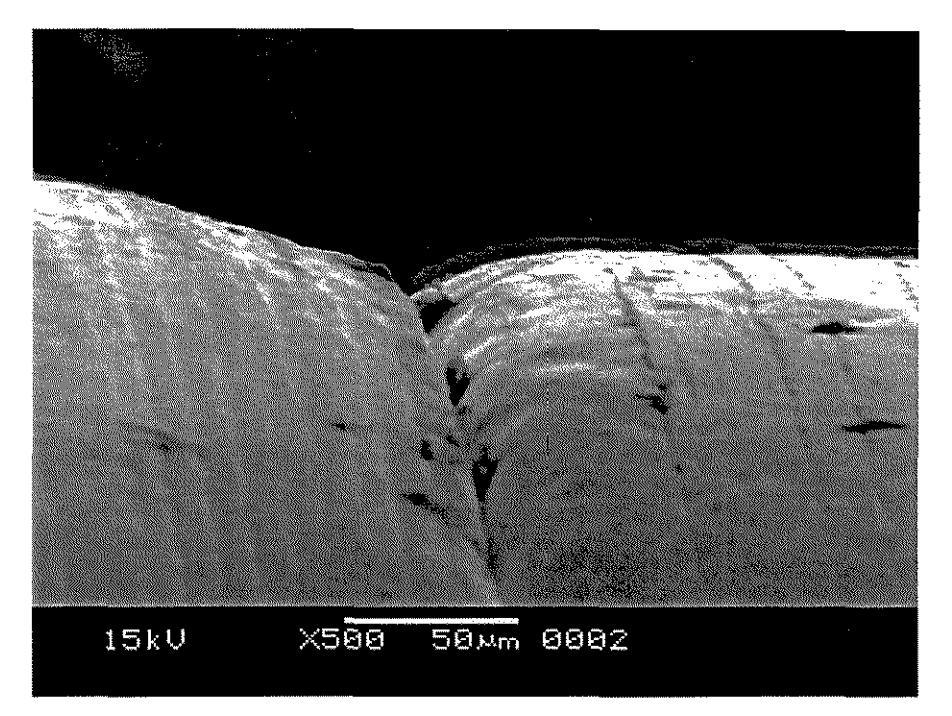
FIGURA 28 - Aumento de 500X. Adaptação marginal, não caracterizando descontinuidade (degrau) entre o pilar e o implante do GRUPO 2.

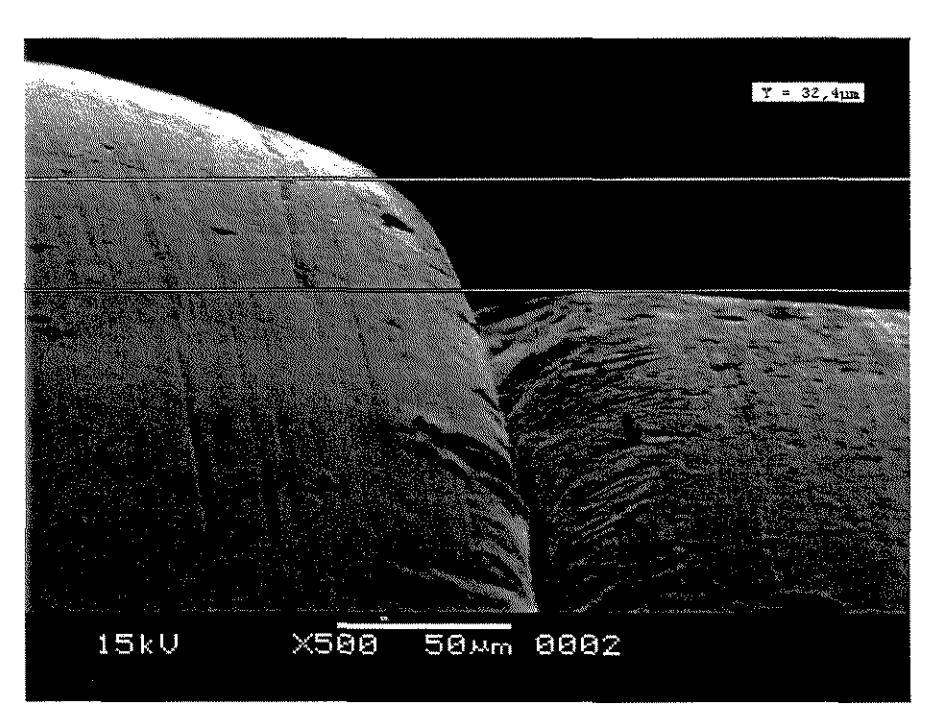
FIGURA 29 - Aumento de 500X. Adaptação marginal caracterizada por grande descontinuidade (degrau) de aproximadamente $32,4\mu m$ entre o pilar e o implante do GRUPO 3.

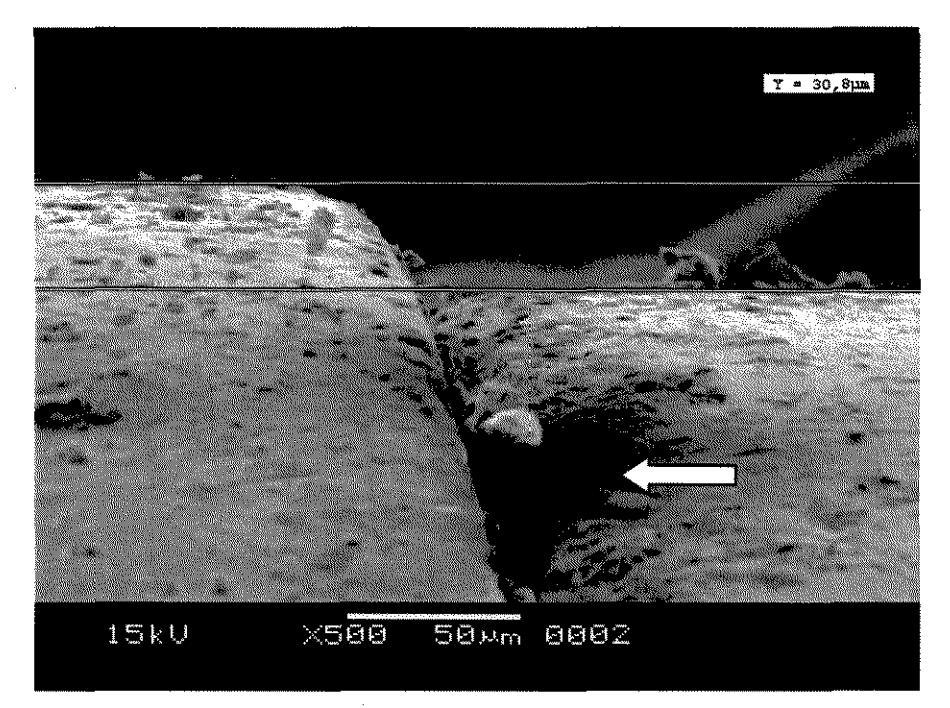
FIGURA 30 - Aumento de 500X. Adaptação marginal caracterizada por grande descontinuidade (degrau) de aproximadamente 30,8µm entre o pilar e o implante do GRUPO 4. Presença de defeito de usinagem identificado pela seta.

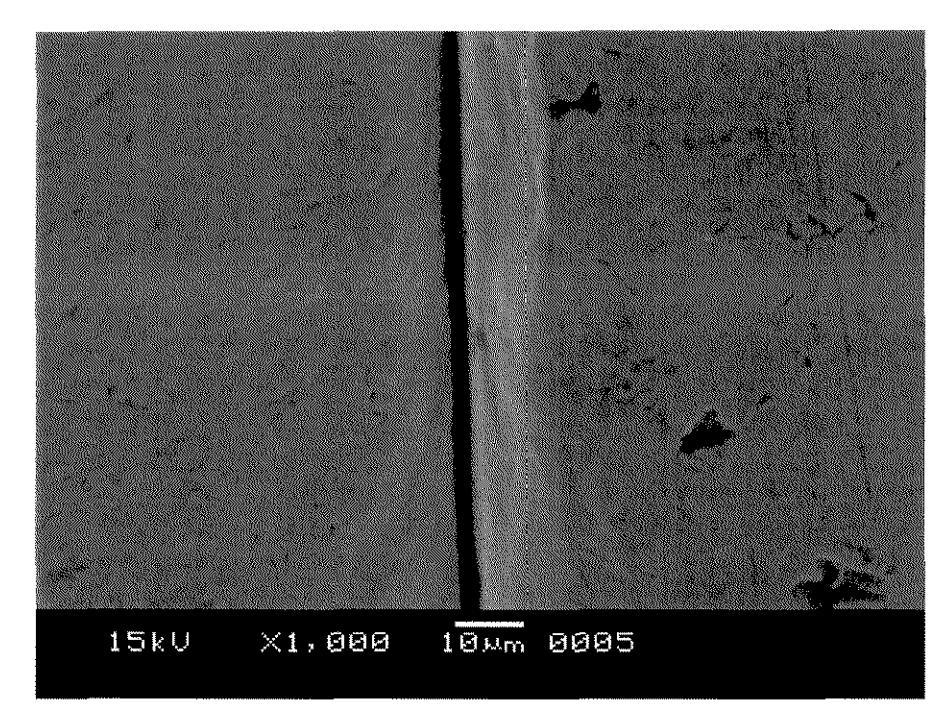
FIGURA 31 - Aumento de 1000X. Menor espaço entre o pilar e o implante do GRUPO 1, com média de 2,0µm.

De acordo com os resultados da tabela acima podemos observar que o os implantes e os pilares do grupo 1 apresentaram menores espaços com uma média de 2,0µm de interface, apresentando um maior valor de 3,4µm e menor de 1,2µm. A seguir o implante do grupo 2 com média de 5,77µm, e maior valor de 14µm e menor de 1,40µm. Os implantes dos grupos 4 e 3 apresentaram os maiores espaços com uma média de 7,86µm e 9,45µm, com maiores valores de 14,0µm e 12,6µm e menores de 4,6µm e 4,0µm respectivamente. As FIG. 23 a 34 mostram o aspecto da adaptação dos vários pilares dos grupos de implantes avaliados.
