ANÁLISE QUÍMICA, MICROESTRUTURAL E DA INTERFACE IMPLANTE – PILAR INTERMEDIÁRIO DE QUATRO SISTEMAS DE IMPLANTES DENTÁRIOS ENDO - ÓSSEOS

Tese apresentada à Faculdade de Odontologia de Piracicaba, da Universidade Estadual de Campinas, para obtenção do título de Doutor em Clínica Odontológica: Área de Cirurgia.

PIRACICABA-SP 2001

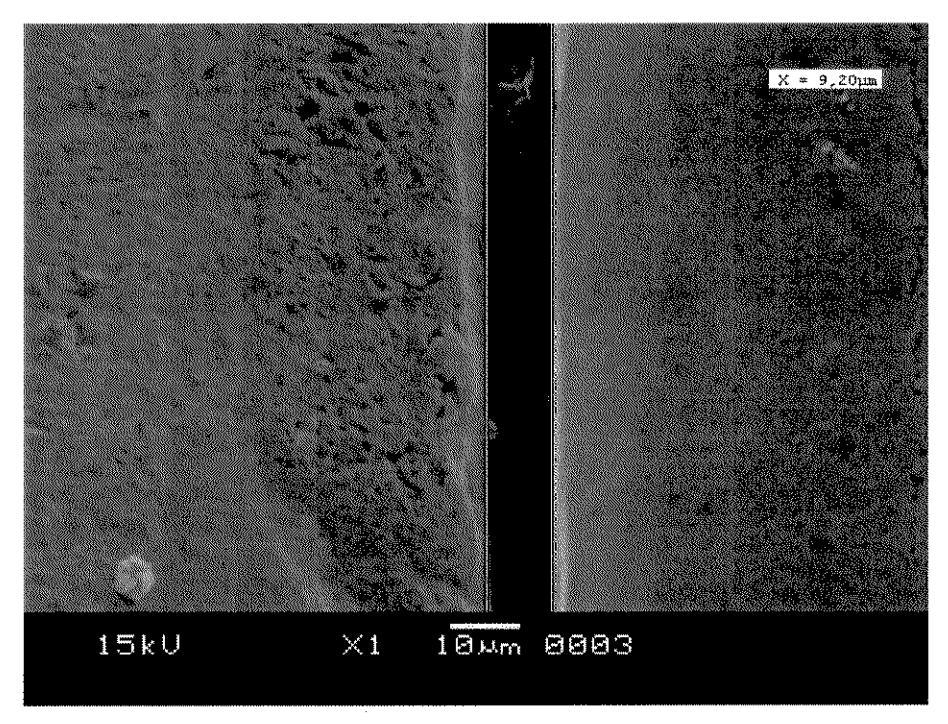
FIGURA 32 - Aumento de 1000X. Solução de continuidade entre o pilar e o implante do GRUPO 2 de 9,20 μ m, com média de adaptação de 5,77 μ m.

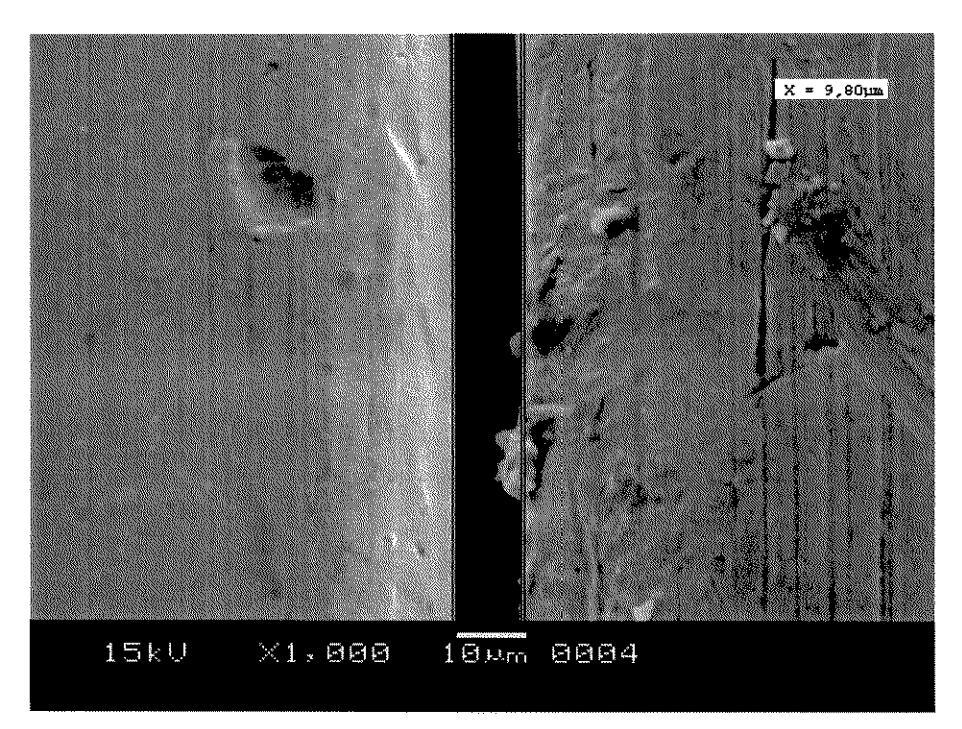
FIGURA 33 - Aumento de 1000X. Solução de continuidade entre o pilar e o implante do GRUPO 3 de 9,80 μ m, com média de adaptação de 9,45 μ m.

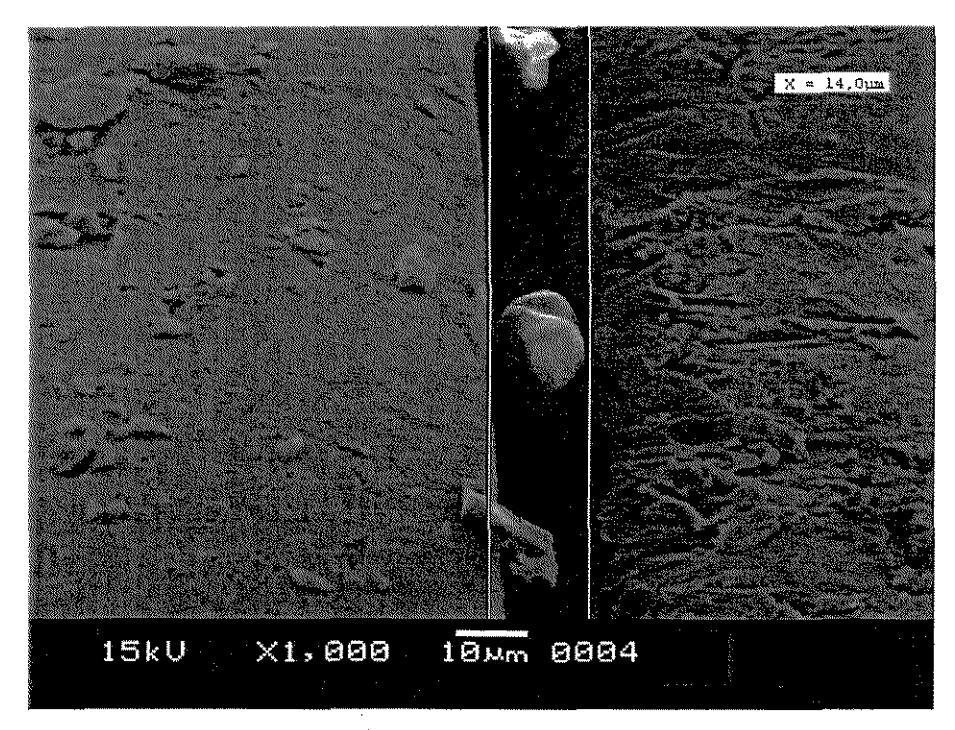
FIGURA 34 - Aumento de 1000X. Solução de continuidade entre o pilar e o implante do GRUPO 4 de 14,0µm, com média de adaptação de 7,86µm.
