**UNIVERSIDADE ESTADUAL DE CAMPINAS
INSTITUTO DE GEOCIÊNCIAS
CURSO DE GRADUAÇÃO EM GEOLOGIA**

TRABALHO DE CONCLUSÃO DE CURSO - TCC

**TÉCNICAS DE GEOLOGIA ESTRUTURAL PARA PREVISÃO E
CONTENÇÃO DE QUEDA DE BLOCOS EM ENCOSTAS:
APLICAÇÃO NA ÁREA DO GRANITO SANTOS, SANTOS, SP**

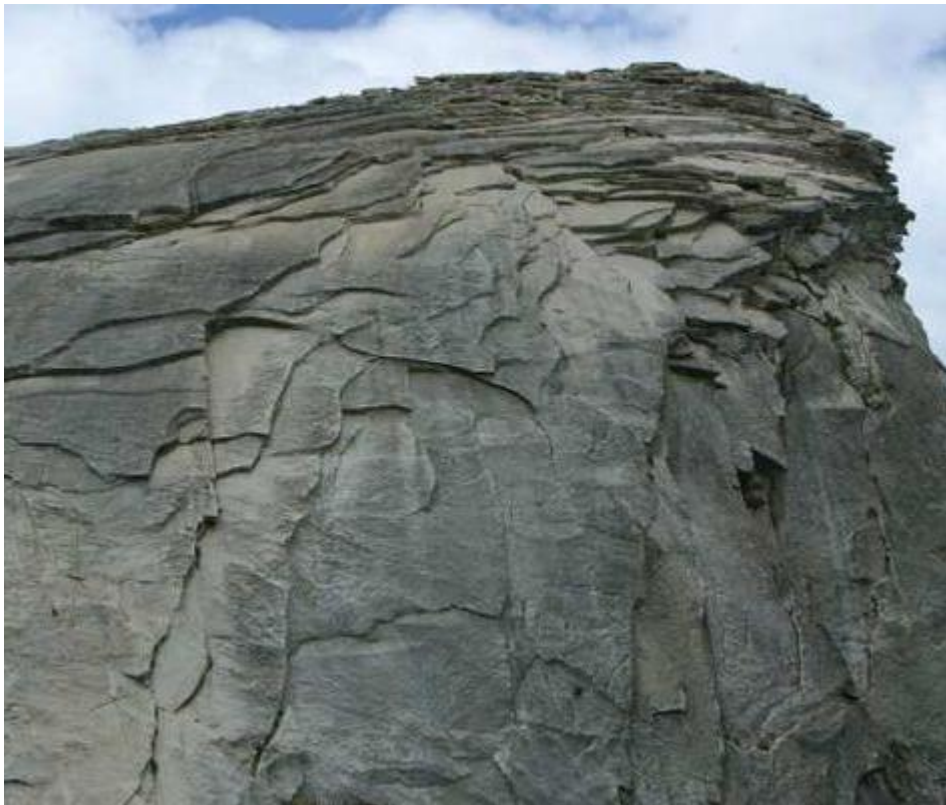
Figura 2. Juntas de esfoliação física no Yosemite National Park, EUA. As discontinuidades acompanham aproximadamente a superfície do terreno, lembrando uma casca de cebola (Fonte: www.google.com)

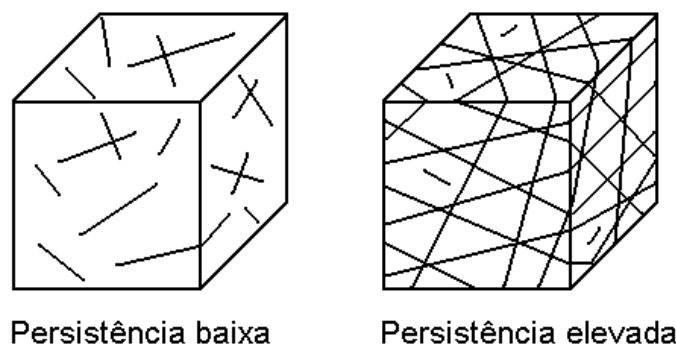
Figura 5. Aspectos da formação de blocos em função da persistência de juntas

A orientação espacial, o espaçamento das descontinuidades e a persistência são os principais parâmetros que definirão o formato do bloco típico em cada maciço rochoso, enquanto a existência de conexões entre as descontinuidades pode favorecer o aumento da percolação de água no maciço.

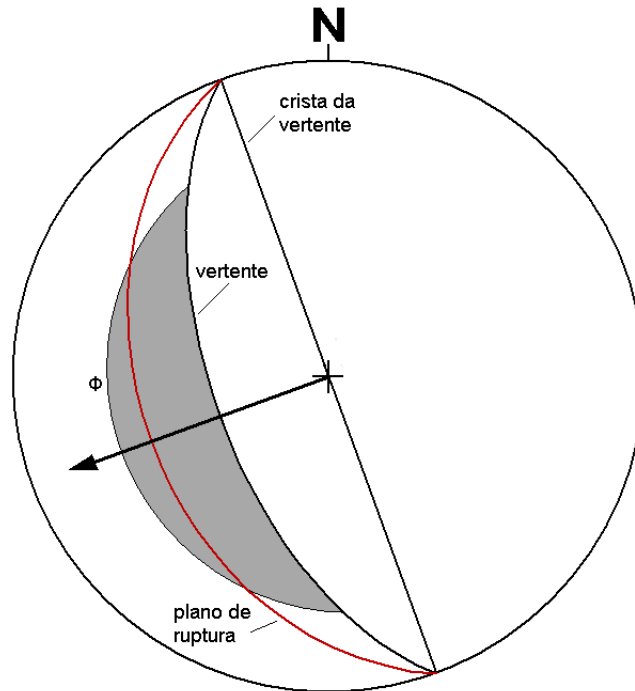
Figura 10. A área sombreada representa as possíveis direções de deslizamento, características de uma ruptura planar ao longo da vertente representada (Adapt. FIORI e CARMIGNARI, 2009)

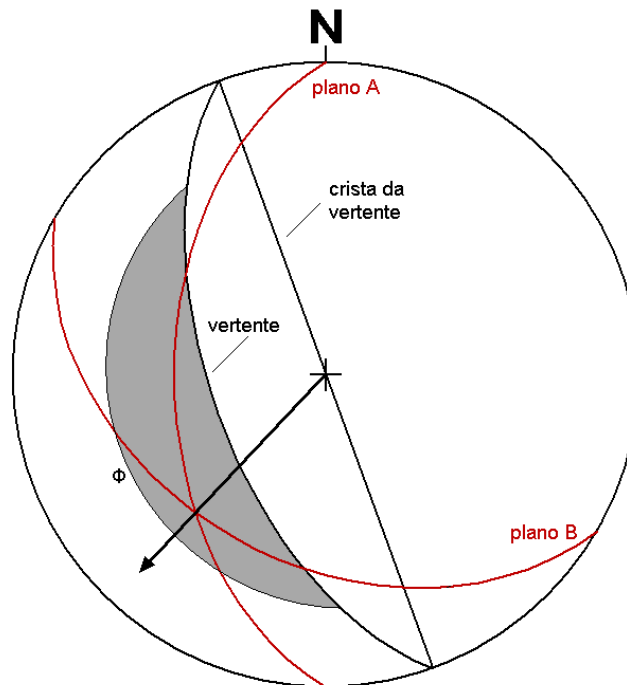
Figura 11. Um deslizamento em cunha deverá ocorrer quando a linha de interseção dos planos A e B for maior que o ângulo de atrito Φ e menor que o mergulho aparente da face da vertente (Adapt. FIORI e CARMIGNARI, 2009)

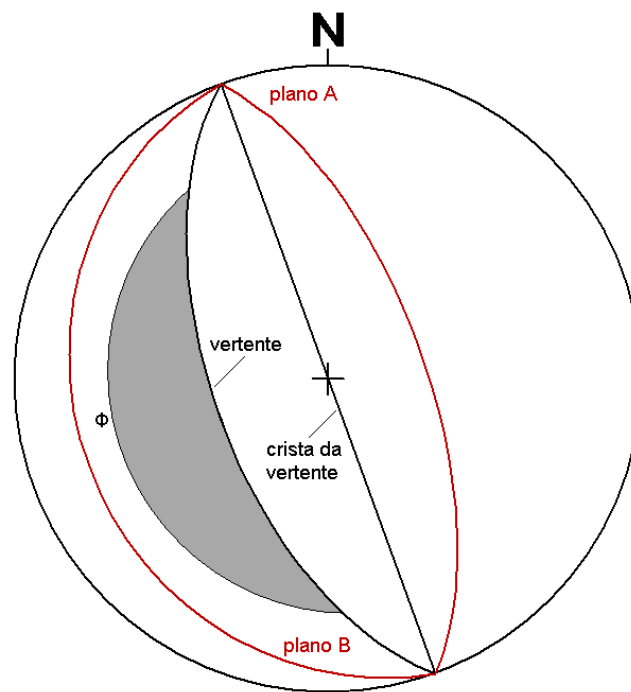
Figura 12. Interpretação de dois conjuntos de descontinuidades, sendo um com ângulo fortemente inclinado e mergulhando contra a vertente (plano A) e outro, pouco inclinado e mergulhando a favor da vertente com ângulo de mergulho menor que Φ (plano B) (Adapt. FIORI e CARMIGNARI, 2009)

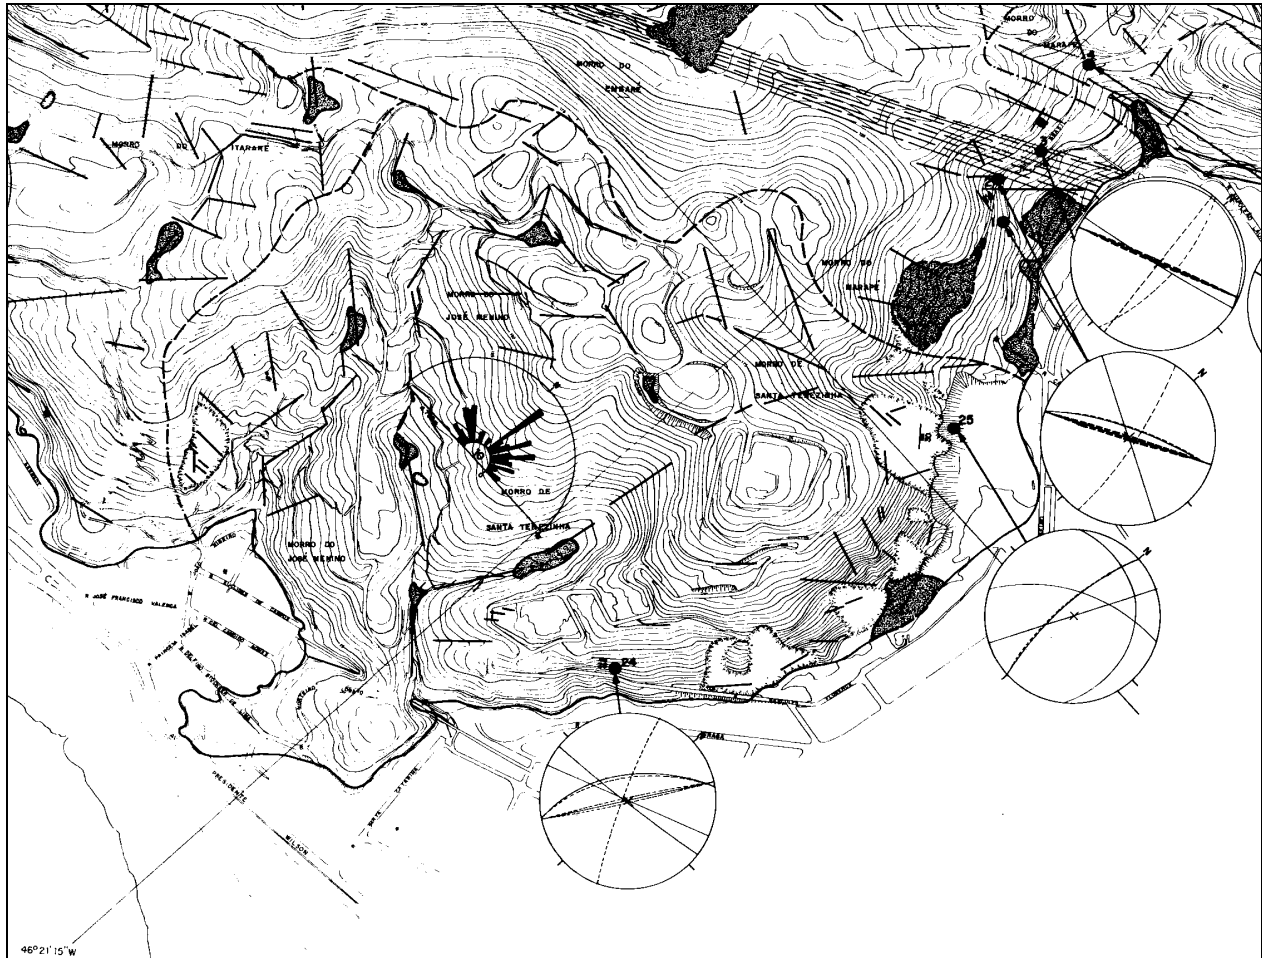
Figura 14. Mapa estrutural do Morro Santa Terezinha contendo os sistemas preferenciais persistentes de descontinuidades e a rosácea de fotlineamentos dessa unidade de análise (SANTORO et. al., 1979)

No Morro Santa Terezinha (Fig. 14), os sistemas de descontinuidades mostram a seguinte tendência dominante: N25E vertical (115/90 ou 295/90 na notação Clar), N30E 70NW (300/70 em Clar) e N05E 85NW (285/85), em ordem decrescente em certeza na determinação das tendências (SANTORO et. al., 1979). As duas primeiras tendências foram obtidas devido a uma boa correlação (grau de certeza alto), ao passo que a terceira tendência foi estabelecida com grau de certeza regular. Na rosácea ainda aparece um intervalo entre N46-60W, que não se correlaciona com nenhum dos sistemas de fraturas presentes nas estações. Pode-se presumir que tal sistema esteja presente na parte W do maciço, não tendo sido detectada essa orientação de fraturas (SANTORO et. al., 1979) porque o local fica distante das estações de amostragem do mapeamento de meados de 1978.

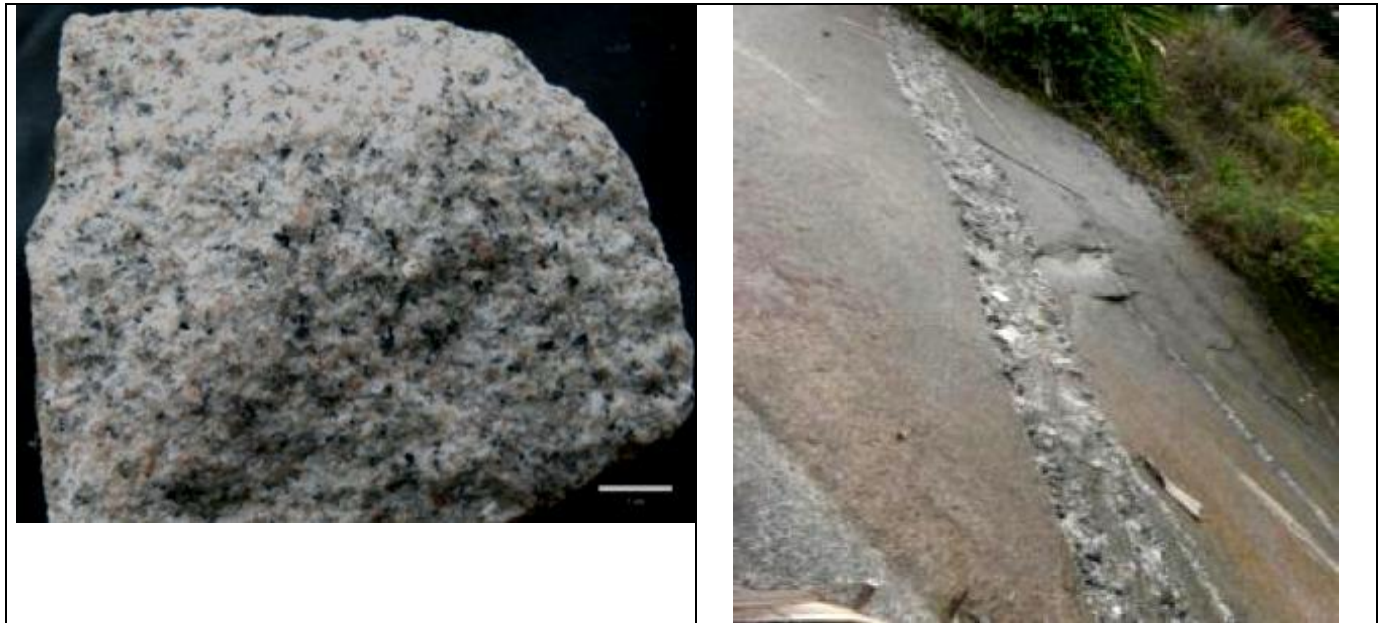
Figura 15. Aspecto mesoscópico do Granito Santos (a); veio pegmatítico que corta o Granito Santos (b)

compressão simples da rocha é superior a 100 Mpa (BUREAU, 2010). O Granito Santos é cortado por veios pegmatíticos e aplíticos, cuja orientação não corresponde a qualquer descontinuidade rúptil presente no maciço. Nas proximidades do emboque do reservatório da Sabesp, pode ser encontrado de forma localizada um dique intrusivo de diabásio, associado a zonas de cisalhamento mais recentes (posteriores à intrusão do Granito Santos), apresentando forma tabular, oblíqua, com mergulho subvertical e espessura aparente de aproximadamente 3 m (Fig. 16).

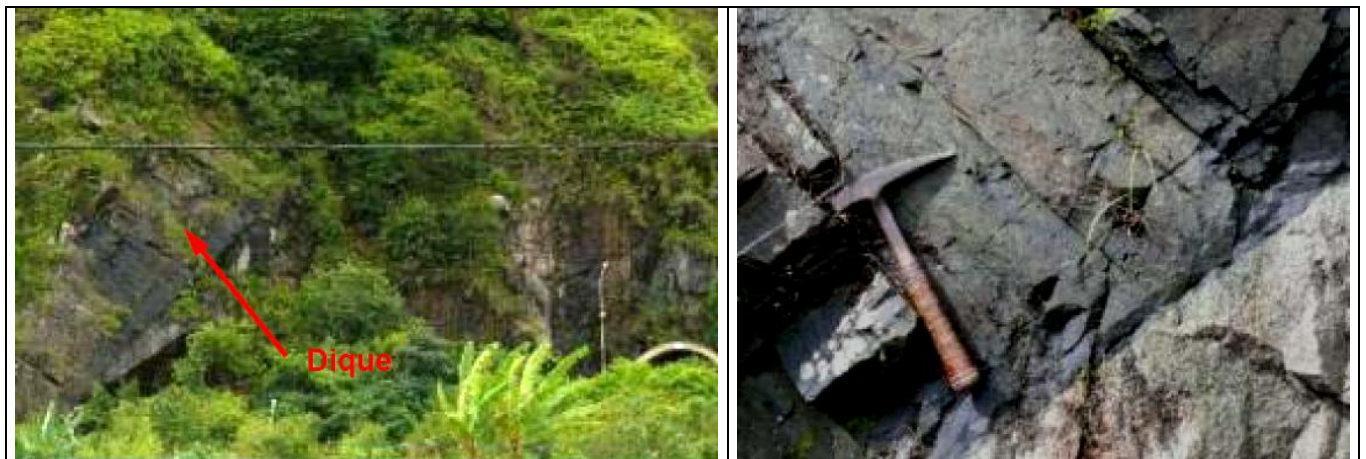
Figura 16. Dique de diabásio em corte de estrada: (a) visão geral ; (b) diáclases perpendiculares às paredes

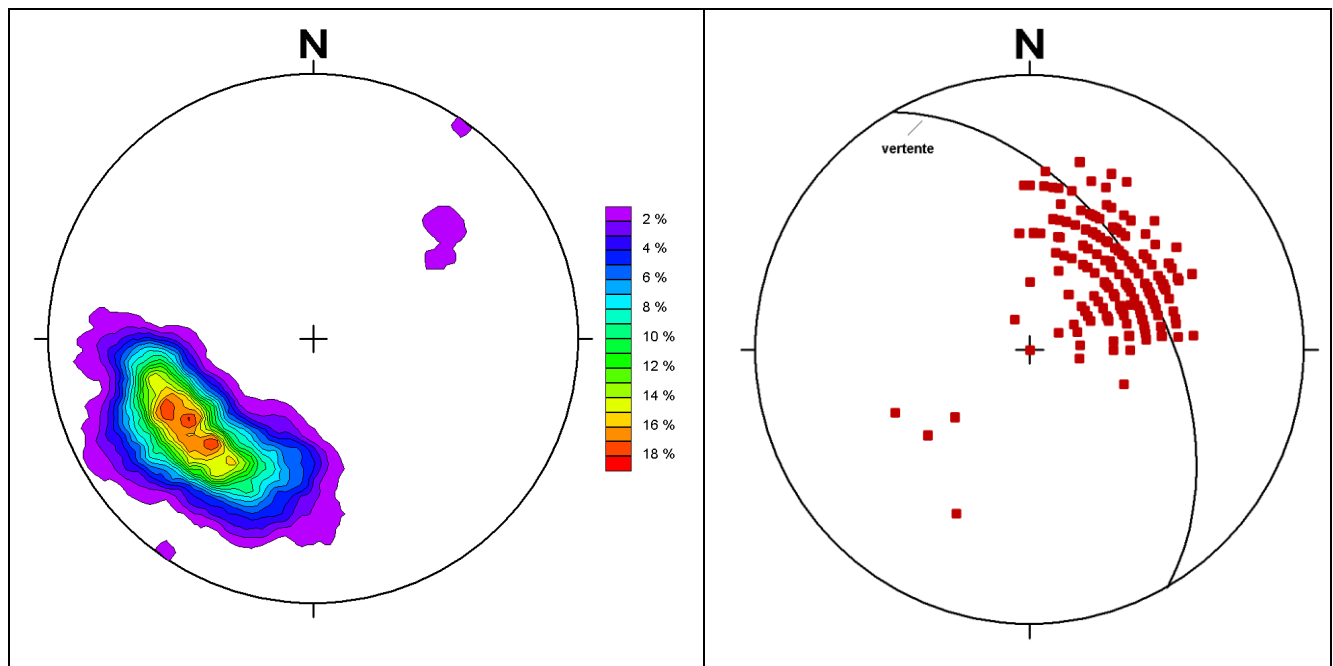
Figura 18. Diagramas de Schmidt das medidas estruturais de juntas de esfoliação: (a) concentração de polos; (b) vertente e projeções polares das retas pendentes de mergulho de cada junta de esfoliação

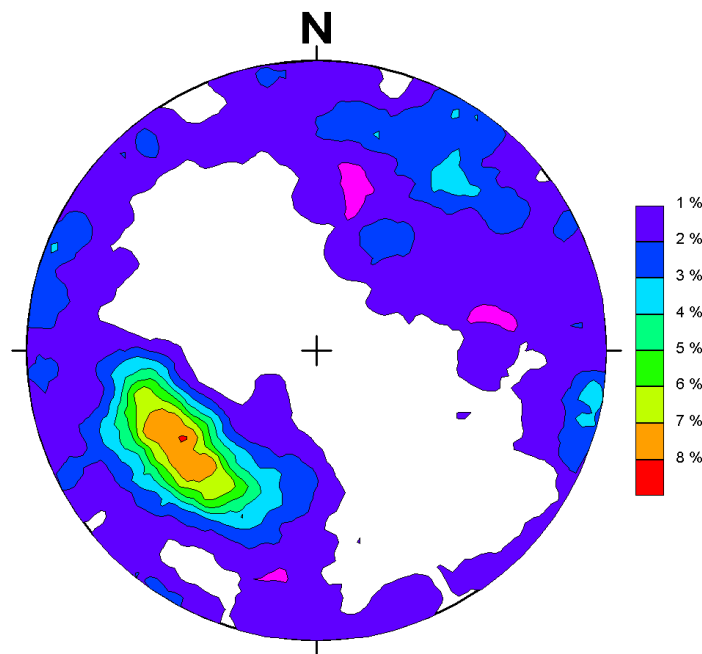
Figura 21. Diagrama de Schmidt do conjunto de 549 medidas estruturais da encosta do Morro Santa Terezinha, compreendendo juntas em geral, falhas e juntas de esfoliação. A concentração dominante de polos corresponde às juntas de esfoliação

De acordo com o tratamento estatístico realizado no programa Stereonet (Figs. 21 e 22), nota-se que a atitude das juntas de esfoliação ($A = 057/47$,

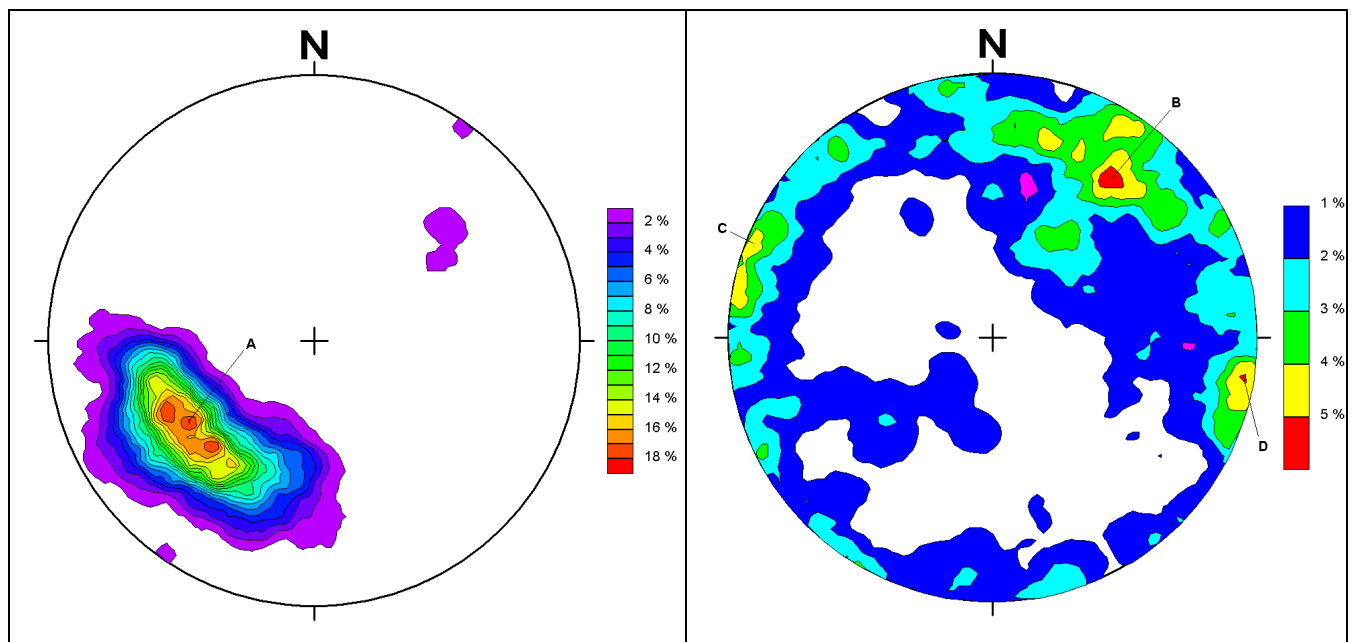
Figura 22. Tratamento estatístico realizado no Stereonet: (a) contagem estatística geral dos dados; (b) tratamento estatística dos dados de juntas de esfoliação mostrando a atitude preferencial A:57/47; (c) tratamento estatístico dos dados de fraturas e falhas apresentando as atitudes preferenciais C:110/87 e D:289/85 (citadas por SANTORO et. al., 1979) e o novo sistema preferencial B:216/64

O pequeno intervalo de variação dos mergulhos, subverticais, permite considerar os sistemas de fraturas C e D como representantes da mesma família. É plena a correlação dessas atitudes com os sistemas de fraturamento e tendências dominantes definidos por Santoro et al. (1979), corroborando o alto grau de certeza representado pela tendência N25E vert. Além disso, foi visualizado um novo sistema preferencial de fraturamento (B = 216/64). Santoro et. al (1979), não haviam detectado

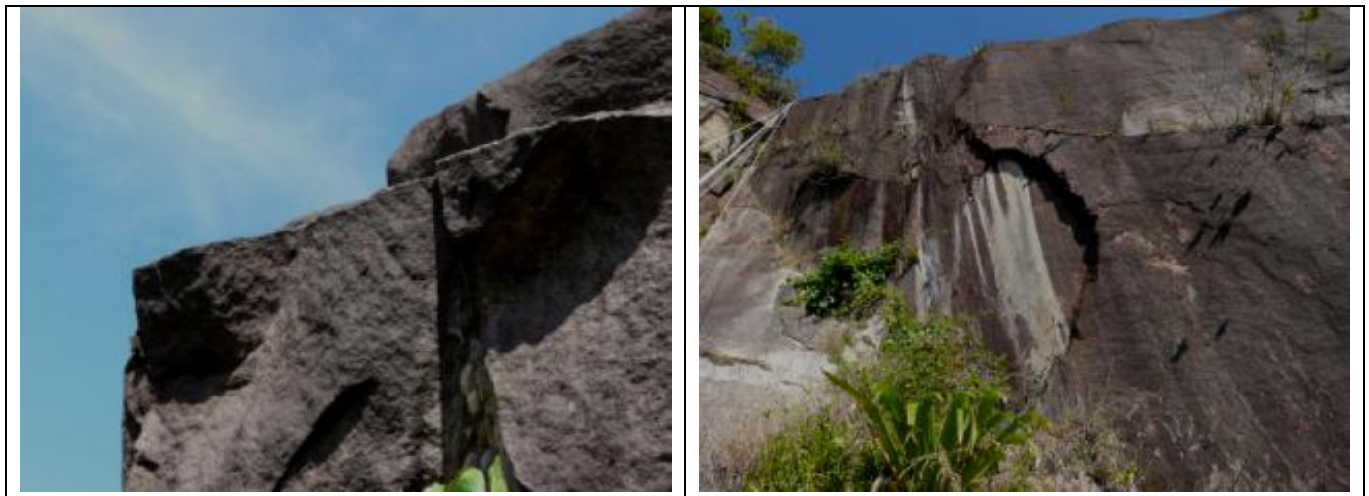
Figura 23. Rugosidades típicas das descontinuidades do maciço

Quanto à abertura das falhas, a abertura média é de cerca de 2 cm; entretanto, podem ser encontrados casos extremos em que a abertura se encontra entre 10 e 20 cm (BUREAU 2010). Aberturas maiores são relacionadas a placas instáveis de esfoliação esferoidal, em fase de deslocamento do maciço. A rugosidade observada nos planos de descontinuidades e falhas foi caracterizada de acordo com seu perfil geométrico (Fig. 23), quantificando seu coeficiente de rugosidade da junta (JRC) entre 10 e 16 de acordo com o item 5.4 do Capítulo 4 do presente trabalho.

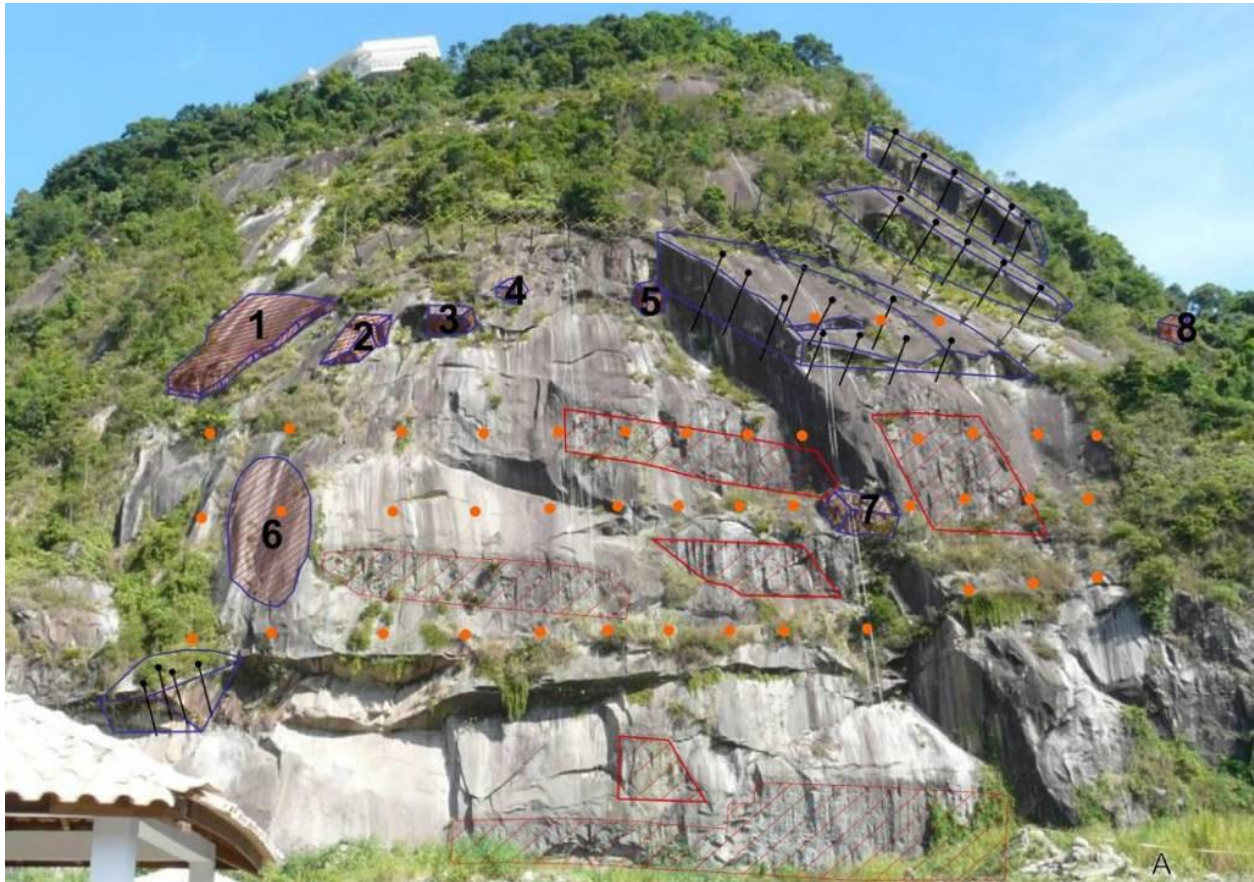
Figura 25. Vista geral da exposição a partir da base. A extensão total do corte é de aproximadamente 100 m. O tratamento sugerido para a encosta do Morro Santa Terezinha inclui remoção física dos blocos de rocha instáveis; uso de tirantes nas lajes de rocha e chumbadores na parede da vertente (Fonte: BUREAU, 2010)

Uma vez que somente blocos de rochas formados por juntas de esfoliação são instáveis na vertente do Morro Santa Terezinha, Bureau (2010) sugeriu a retirada dos blocos instáveis de menor volume, numerados de 1 a 8 na figura 25. Lajes de maior volume serão tratadas com tirantes e a frente da vertente com chumbadores; isso evitará o deslocamento de blocos e conseqüente instabilidade devido à alteração.
